**Oficio AMC-OFI-0026930-2024**

**Asunto: VISITA DE OBSERVACIÓN DE CAMPO, EN EL BARRIO MEMBRILLAL DE LA CIUDAD DE CARTAGENA - ZONA DE ALTO RIESGO A RAÍZ DEL DIAPIRISMO O VULCANISMO DE LODO**

**Informe de visita técnica a los volcanes de lodo Membrillal y El Rodeo, distrito  
de Cartagena**

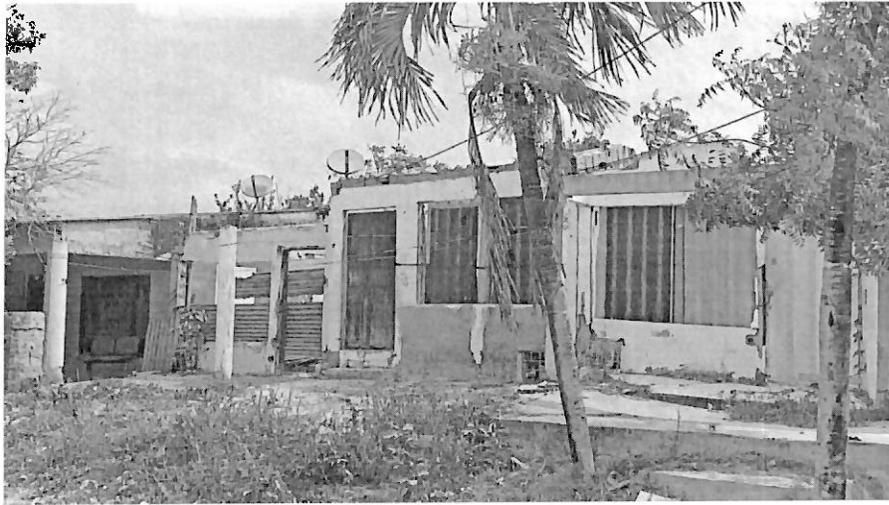
**Viviendas evacuadas por afectaciones estructurales graves**

- Se recomienda el desalojo voluntario, toda vez que el fenómeno de DIAPIRISMO está identificado en la Vereda de MEMBRILLAL, desde hace más de 20 años, con estudios de INVEMAR, UNIVERSIDAD DE CARTAGENA, SISTEMA GEOLOGICO COLOMBIANO S.G.C, en virtud al principio de precaución y prevención establecido en la ley 1523 de 2012 que señala al proceso de Gestión de Riesgo, como un proceso social con responsabilidad de todos.

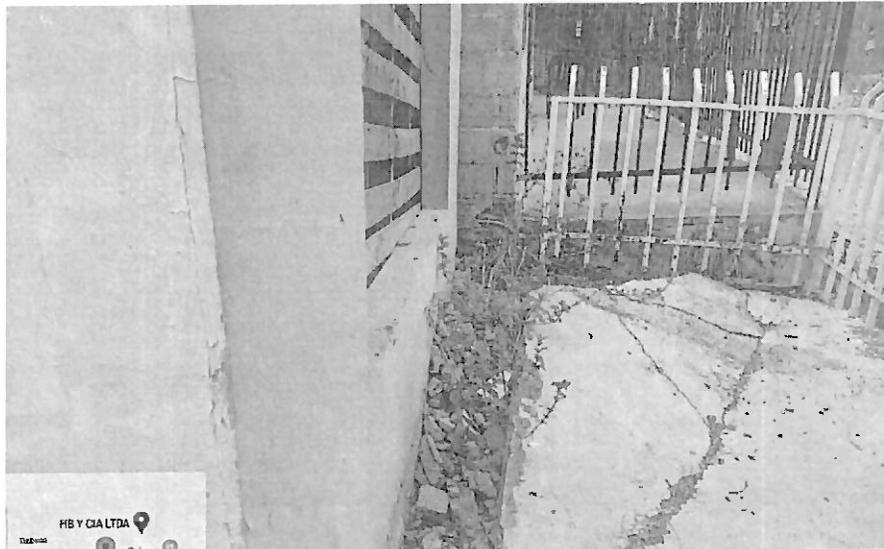
**Levantamiento de plantilla de piso en terraza de vivienda Calle Las Flores**

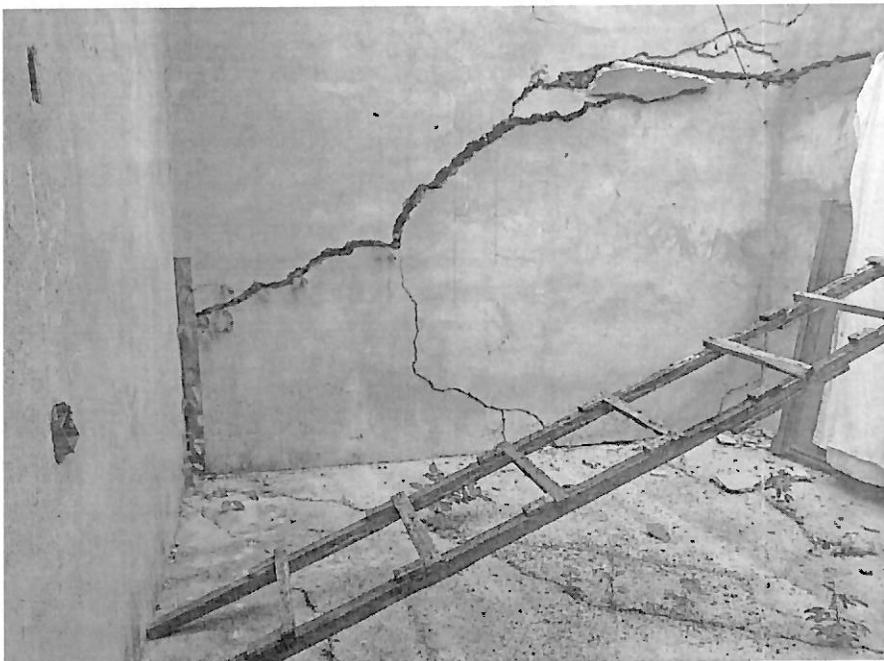
**Fracturas y grietas en muros de vivienda evacuada ubicada al lado del hallazgo del diapiro por INGEOMINAS año 2012**

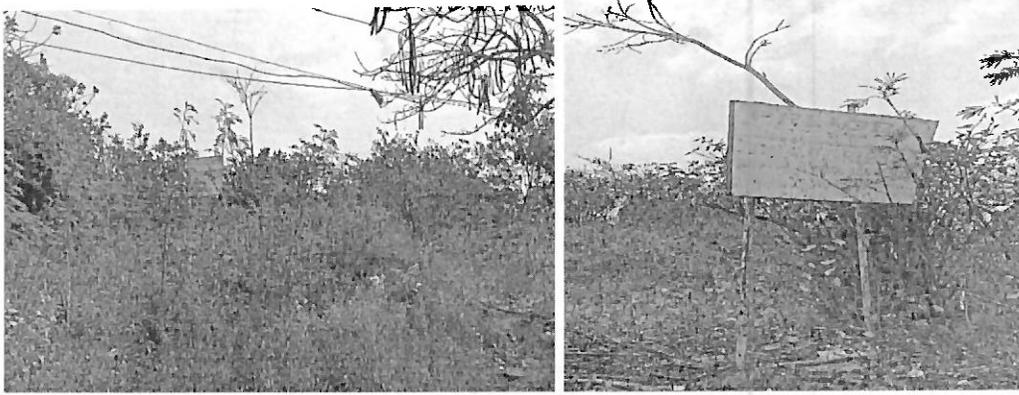
Inspección de la zona de Domo de Diapirismo señal de prevención requiere cambio

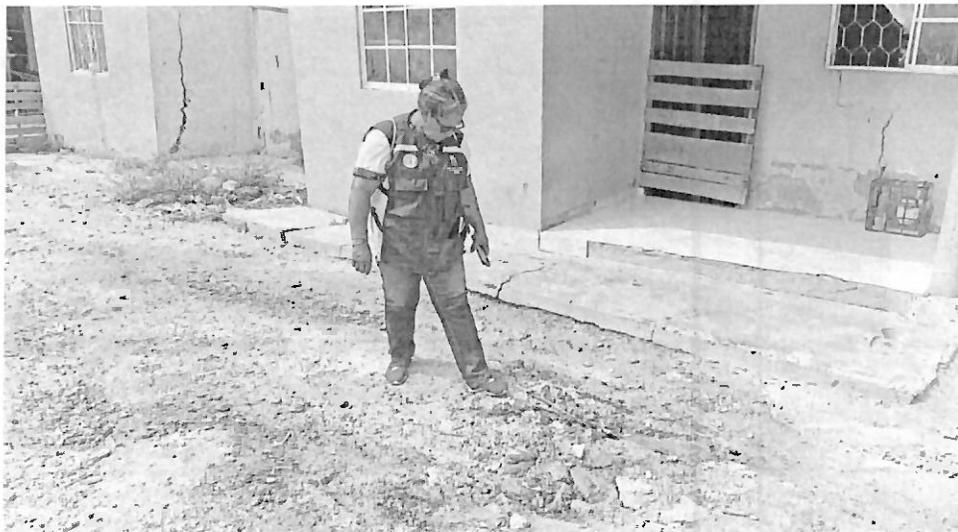
Nuevo punto y presencia de arcillas expansivas y fluidos

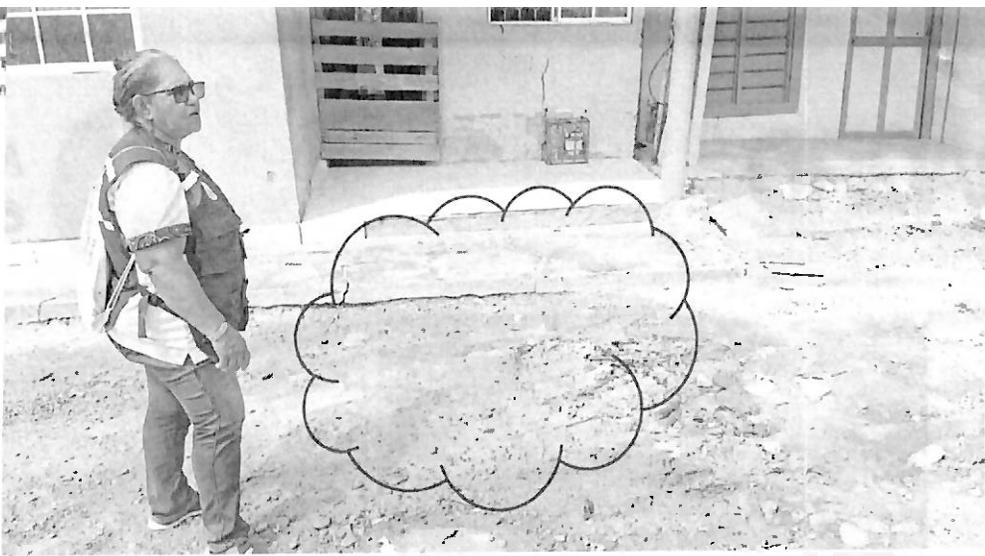
**Emanación de fluidos grisáceos cerca al diapiro encontrado año 2012**

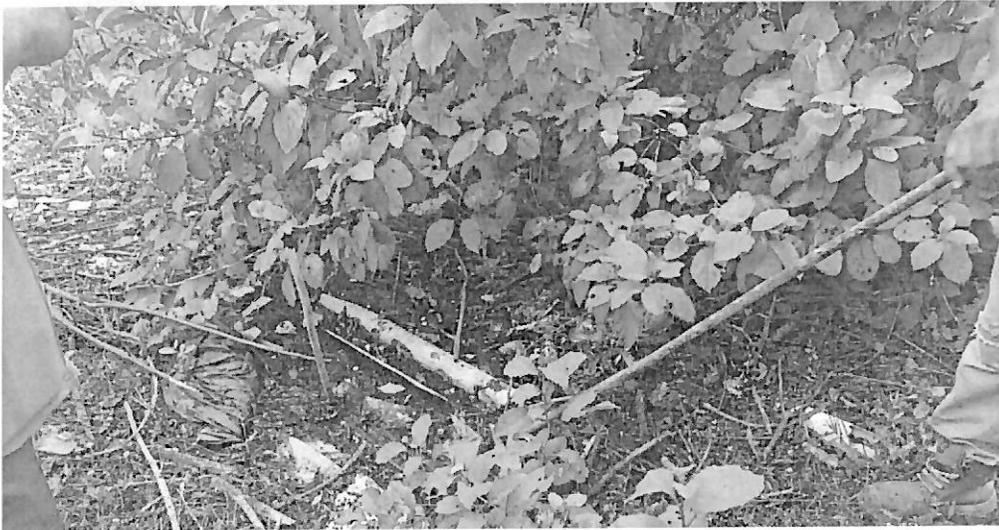
**Otra ubicación de emanación de fluidos acuosos**

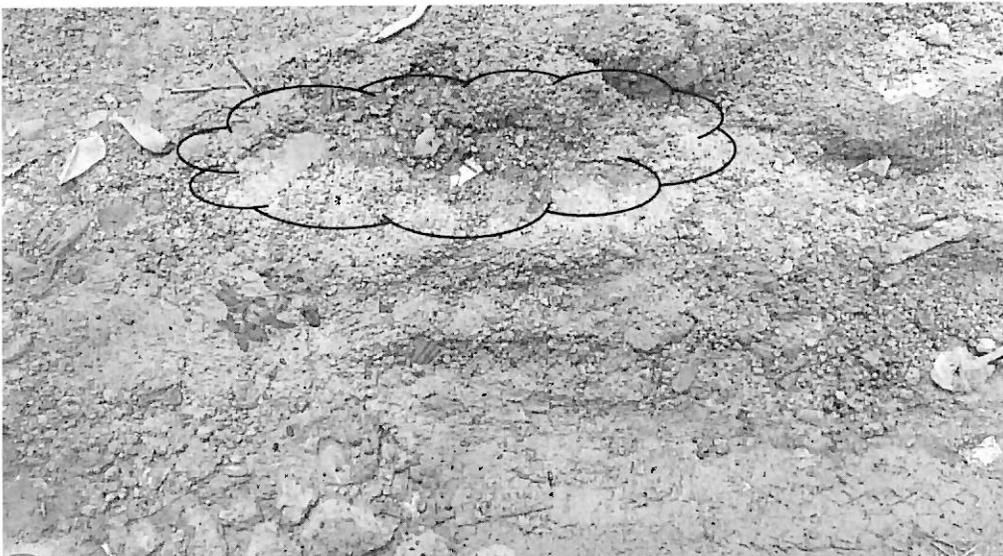
**Emanación de agua con afloración de burbujas y presencia de arcillas expansivas**

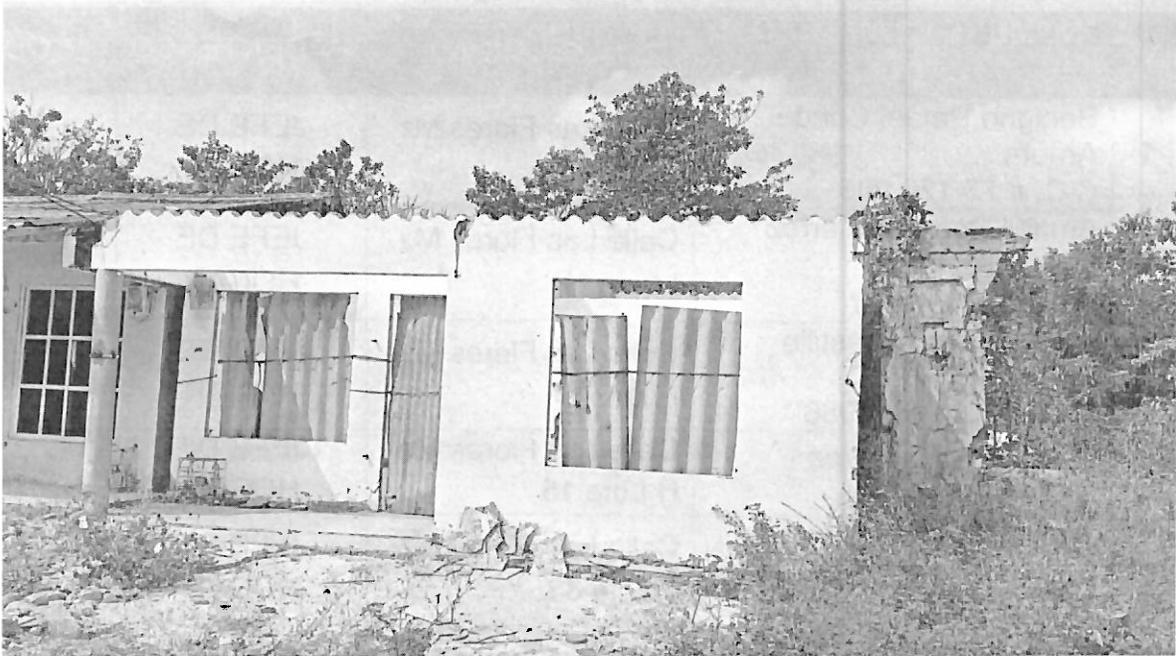
A pesar de las advertencias y alertas emitidas se evidencia construcción de nuevas viviendas en zona de influencia del fenómeno de diapirismo.

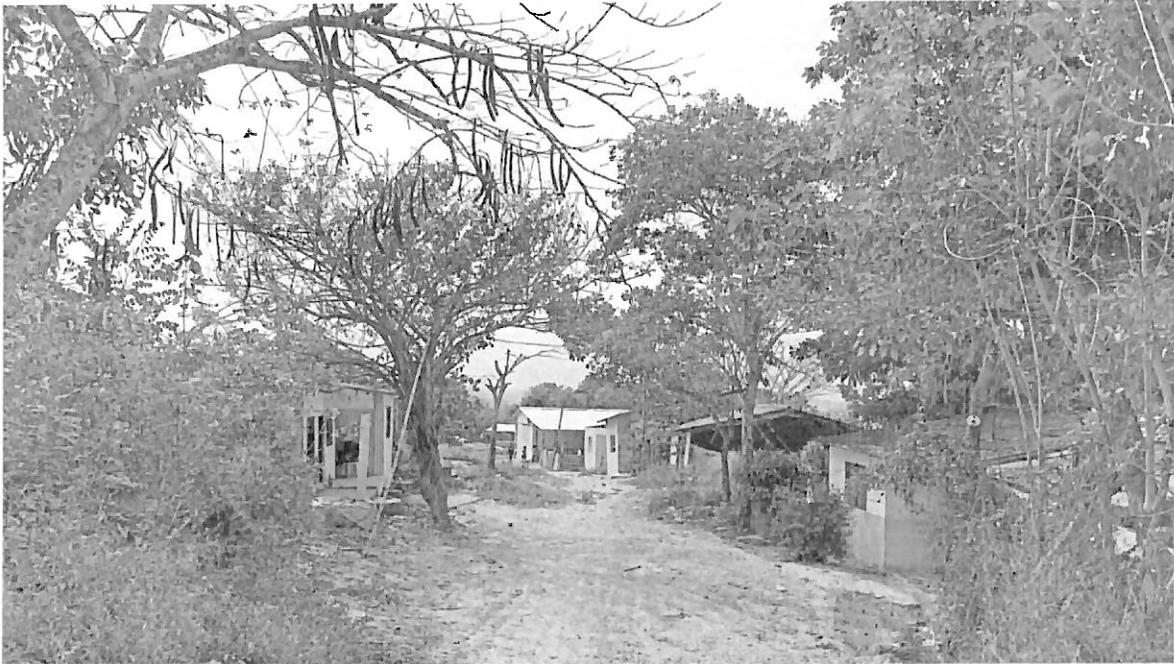
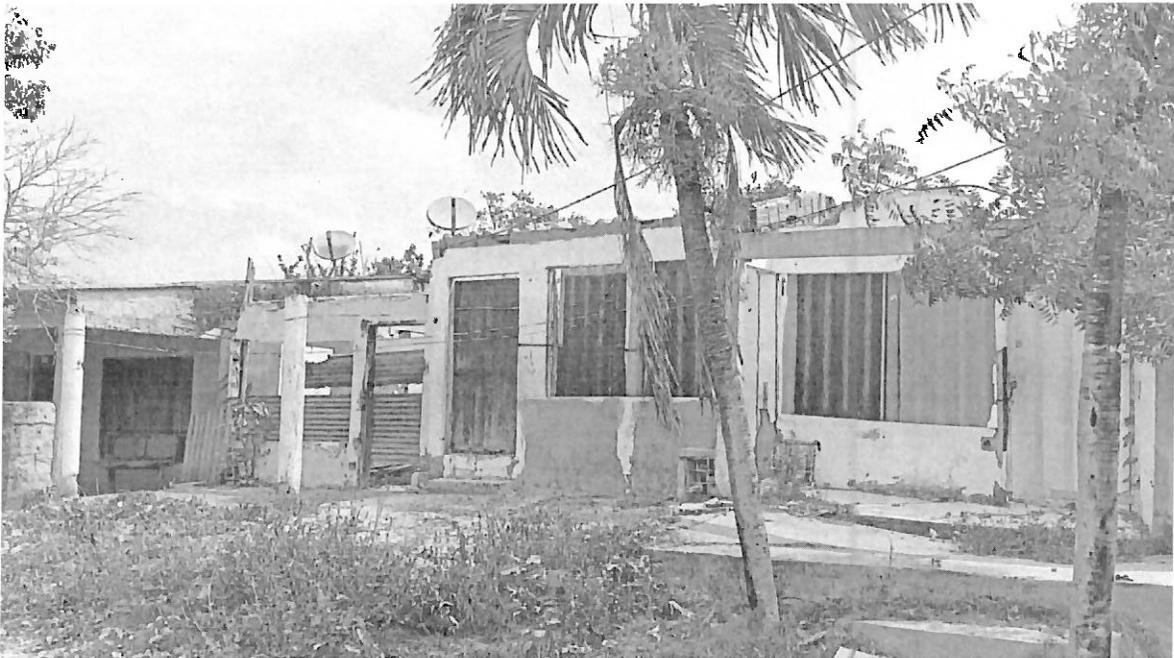
**VIVIENDAS DESALOJADAS Y EVACUADAS**

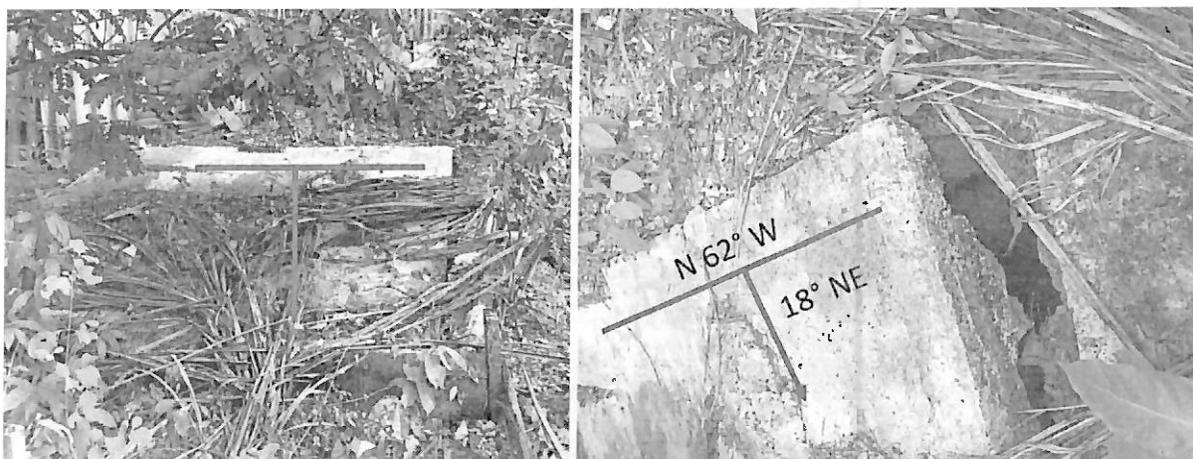
Hacia el occidente de la calle de Las Flórez se encontraron grietas con dirección  $N30^{\circ}W$  con inclinaciones de más de  $70^{\circ}$  al SW que están asociadas a una boca que se presenta a una menor altura de la boca principal, que se localiza al sector suroccidental de la cancha de fútbol (figura 6). En general, en las viviendas afectadas se observó basculamiento en dirección predominante hacia el SW y localmente hacia el NE (figura 8).

**Figura 8.** Reservorio de agua al interior de una vivienda en la Calle Las Flórez  
Se observa que la placa superior en concreto del tanque se encuentra basculada

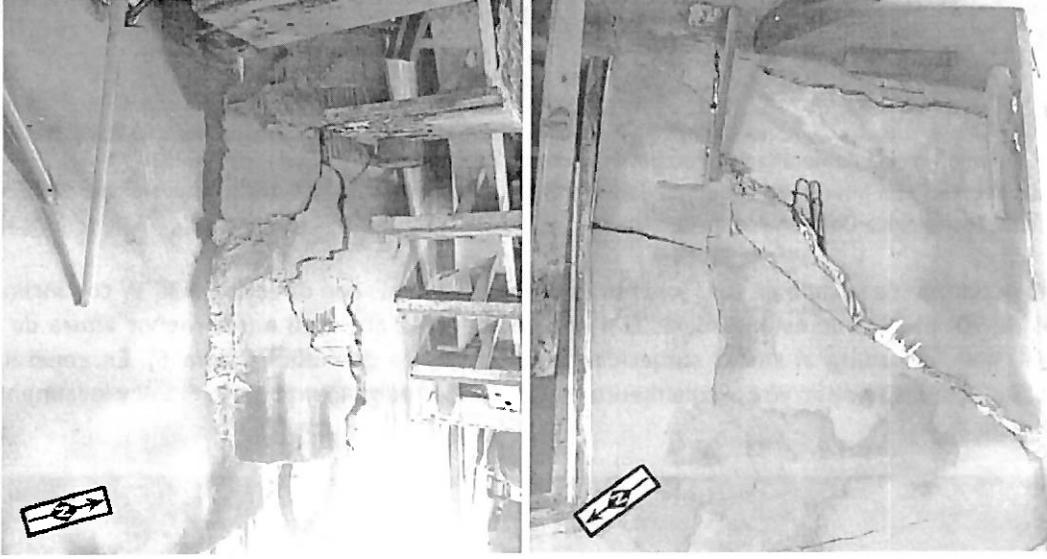
Los daños registrados en las viviendas están asociados a grietas en pisos y muros y abombamientos del terreno. Las viviendas presentan deficiencias constructivas y ausencia de elementos estructurales como vigas y columnas. En el recorrido se reconocieron viviendas que ya han sido destruidas, algunas siguen en pie y otras ya fueron demolidas (figuras 9, 10, 11 y 12).

**Figura 9.** Vivienda y lote al occidente de la calle de Las Flores  
En este sector se presentan antecedentes de viviendas que han sido destruidas por actividad de diapirismo de lodos en el "volcán Membrillal".

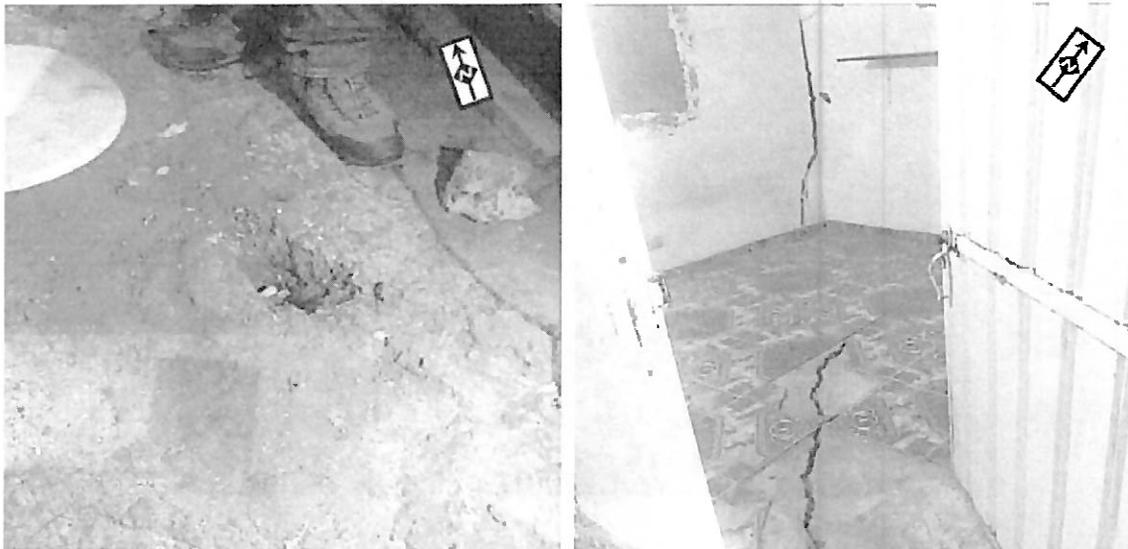
Figura 11. Grietas y daños en pisos en viviendas de la calle de Las Flórez

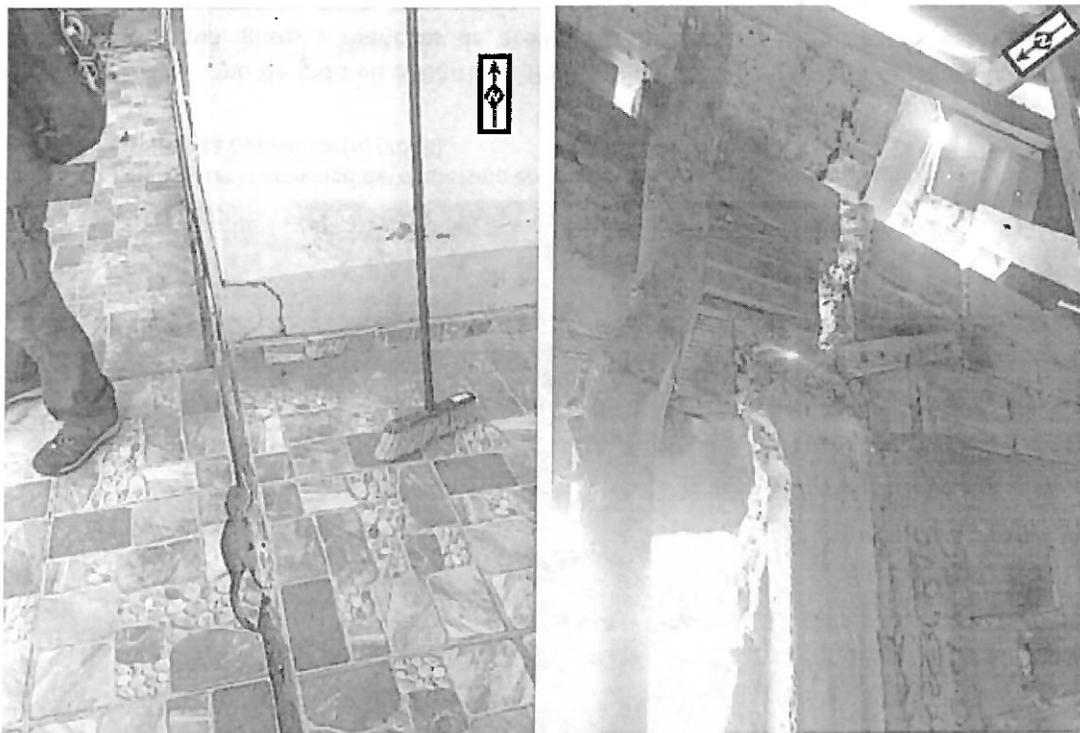
Figura 12. Daños en pisos y paredes en viviendas ubicadas sobre la calle de Las Flórez

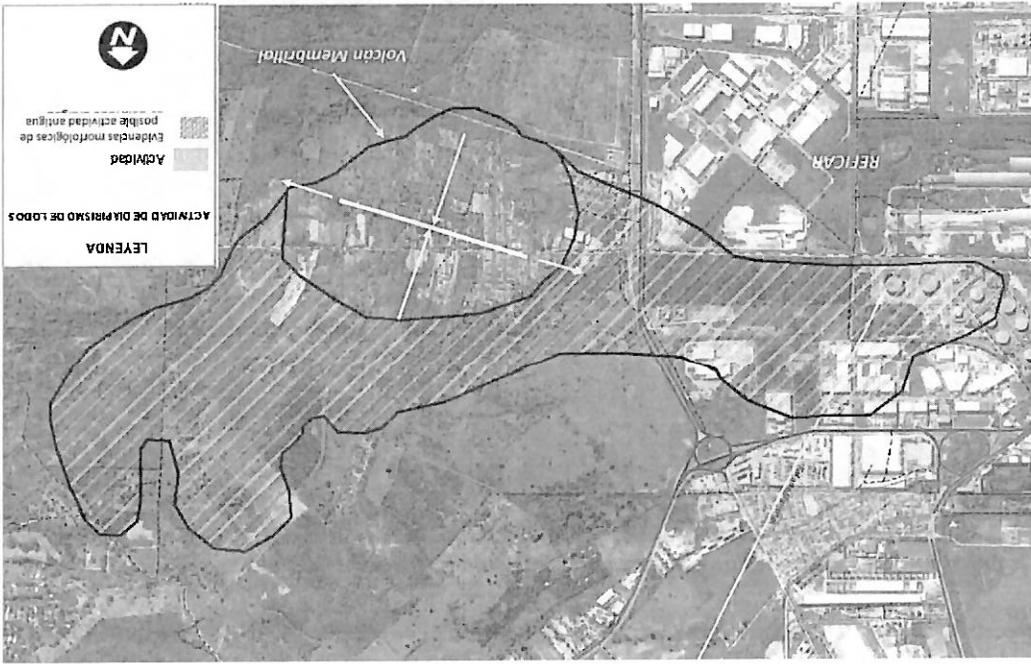
El diapirismo se manifiesta con emanaciones de agua, gases y manchas de aceite, evidenciadas durante el recorrido de campo. De acuerdo con lo observado, se infiere que las dos bocas principales continúan levantándose, mostrando un domo con aparentes esfuerzos compresivos SWW–NNE, cercanos a la nortee-sur y distensivos cercanos a la E-W (Figura 12).

Figura 13. Interpretación de la actividad del diapirismo en Membrilal  
Fuente: imagen satelital de Google Earth, (2023).

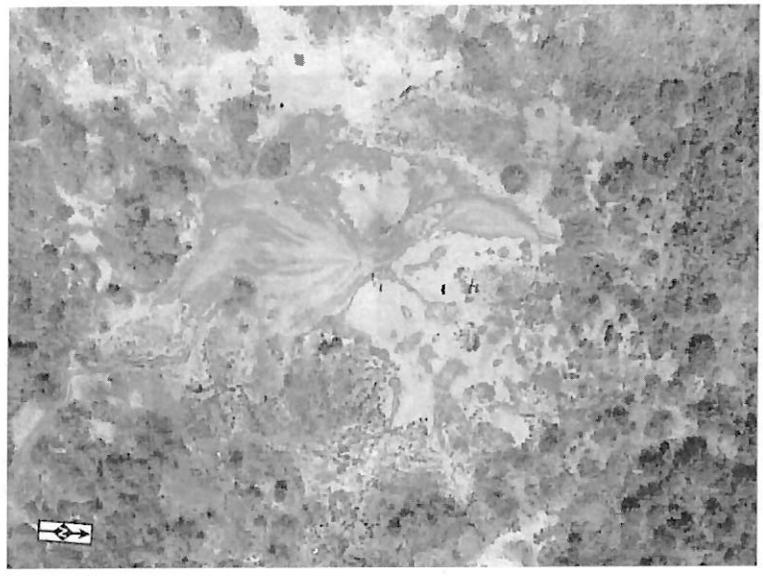
Para el caso del diapirismo de lodo en el barrio El Rodeo se pudo constatar que presenta una continua emisión de lodos, agua, gases y manchas de aceite. La boca principal del volcán está rodeada de numerosas bocas adventicias, pero la mayoría de ellas solo tienen emisión de aguas, gases y ocasionalmente hidrocarburos (figura 14). Esta estructura se localiza al suroccidente del barrio El Rodeo (figura 15).

Figura 14. Vista en planta de emisiones de lodo en El Rodeo  
Fotografía de dron tomada el 11 de agosto de 2023. Fuente: Oficina Asesora para la Gestión y Reducción de Desastres de Cartagena.

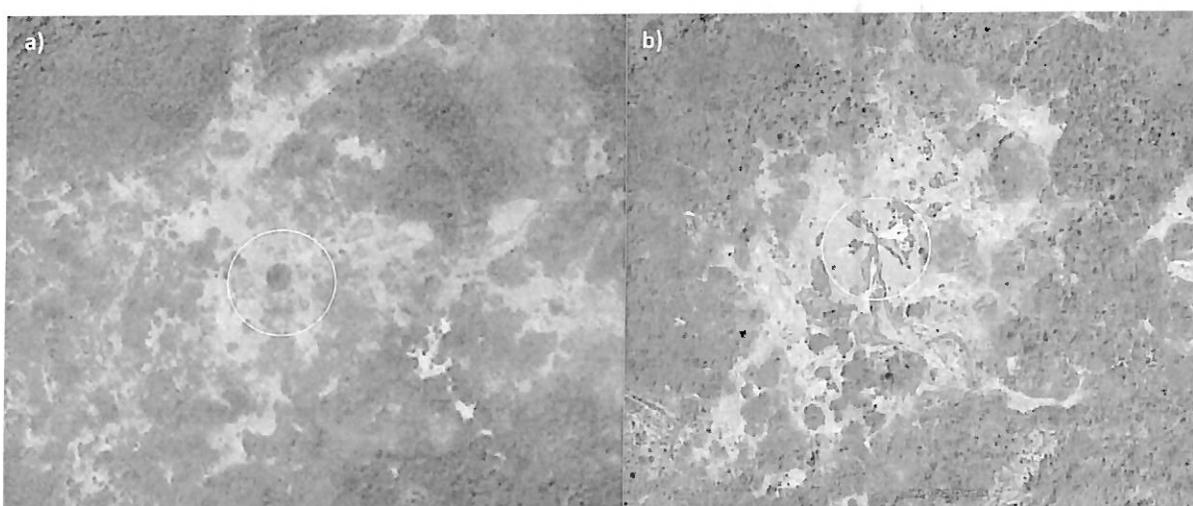
De acuerdo con el análisis comparativo de imágenes satelitales de Google Earth, se observó que la última erupción significativa de lodos ocurrió en 2013, con un periodo de nueve años donde no se evidencia actividad en las imágenes revisadas. A partir de finales del 2022 y principios del 2023 se evidencia un incremento en la emisión de lodos. De acuerdo a las imágenes Maxar de 2006 y Airbus de 2023, se evidencia el incremento de emanaciones de lodo en la boca principal (Figura 15.).

Figura 16. Comparación de imágenes satelitales en la boca principal del volcán El Rodeo a) imagen Maxar (2006) y b) imagen Airbus (2023).
