**CENTRO**  
FICHA DE IDENTIFICACIÓN Y  
DE VALORACIÓN  
**Manzana No. 068**

FIDV - CE - MZN - 068

MANZANA No. 068  
CENTRO

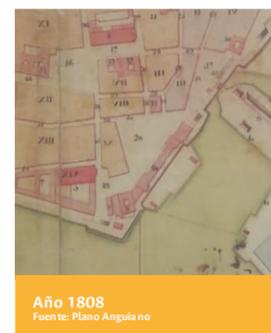
<p>Ref. Catastral 10100680001000</p> <p>Mat. inmobiliaria: 060-27673</p> <p>Dirección predial: K 5 30 11</p>	EC	RFA	Republicano	No	Sí	No	XX	Desconocido	Deficiente	Edificación de 2 pisos con fachadas pañetadas y pintadas, con cornisa que separa primer y segundo piso y rematada con cornisa y ático con baranda con pilastras, pinculos redondos y balaustres en concreto, todo pañetado y pintado y un frontón que marca el punto de acceso al inmueble, pañetado y pintado. En primer piso presenta 14 vanos de forma rectangular con arcos de medio punto, con puertas ventanas con carpintería cuadriculada, con marcos de madera pintada y paneles de cristal que responden a actividad comercial. En segundo piso presenta 14 vanos: 10 vanos de forma rectangular con puertas ventanas con carpintería cuadriculada, marcos de madera pintada y paneles de cristal, agrupadas en pares que dan sobre balcones corridos de 2 módulos	Predio esquinero de forma rectangular. Edificación de dos pisos que conserva el paramento de las calles sobre las que se ubica. Tipología contemporánea, compacta con patio muy reducido según aerofotografías que no corresponde con cartografía de 1915. Presenta un lenguaje que incorpora elementos del repertorio republicano. Cubiertas planas que funcionan como terraza.	Conservación menor	Medio	Paisaje urbano	Edificación esquinera. Conserva el paramento y se integra al perfil de la manzana.	Contexto urbano	Localizada en la esquina de la Plaza de la Aduana y Plaza San Pedro. Es un predio que genera un englobe según planos de 1915, alterando tanto la geometría del predio, así como su tipología.	N2

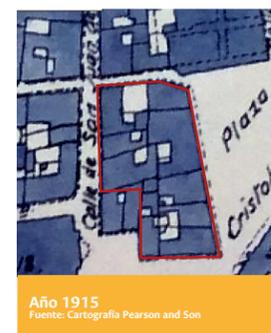
<p>Ref. Catastral 10100680002000</p> <p>Mat. inmobiliaria: 060-32910</p> <p>Dirección predial: K 4 30 14</p>	E	RFA	Republicano	No	Si	No	XX	Desconocido	Deficiente	Edificación de 2 pisos con fachada pañetada y pintada que remata en cornisa y ático con baranda con pilastras y bolardos pañetados y pintados. En primer piso presenta 5 vanos, 1 vano de forma rectangular con arco de medio punto, con puerta de acceso de dos hojas de vidrio que responde a actividad comercial, con pilastras, capiteles y cornisa pañetada y pintada; 4 vanos de forma rectangular con arcos de medio punto, con puertas ventanas de vidrio que responden a actividad comercial, con pilastras, capiteles y cornisas pañetadas y pintadas; Presenta 6 pilastras que van de primer piso hasta segundo ubicadas entre los vanos presentes, todas pañetadas y pintadas. Presenta cornisa que marca nivel de segundo piso. En segundo piso presenta 5 vanos: 1 vano de	Predio medianero de forma irregular. Edificación de 2 pisos que mantiene el paramento de la calle. Tipología contemporánea, compacta sin patios visibles que no corresponde con cartografía de 1915. Presenta un lenguaje que incorpora elementos del repertorio republicano. Cubiertas inclinadas a dos aguas que se interrumpe en parte posterior del predio para darle paso a una palca técnica.	Conservación menor	Bueno	Paisaje urbano	Edificación medianera. Conserva el paramento y mantiene el perfil de la manzana	Contexto urbano	Localizada sobre la plaza San Pedro. Predio contemporáneo que no corresponde con cartografía de 1915.	N2

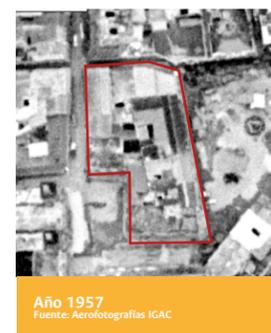
<p>Ref. Catastral 10100680005000</p> <p>Mat. inmobiliaria: 060-7714</p> <p>Dirección predial: C 32 4 02</p>	A1	RT	Colonial	Sí	Sí	No	XVII	Desconocido	Buena	Edificación de 2 pisos con entresuelo con fachada pañetada y pintada que remata en cornisa y ático con pilastras y muretes pañetados y pintados. Presenta 7 vanos en primer piso: 1 vano de forma rectangular con portón de madera de dos hojas con estoperoles metálicos, portada con pilastras y friso en piedra coralina; 4 vanos de forma rectangular con portones de madera de dos hojas con estoperoles metálicos y paneles de vidrio que responden a la actividad comercial; 2 vanos con ventanas de teja, con bolillos de madera pintados y paneles de vidrio que responden a la actividad comercial. En el entresuelo presenta 6 vanos de forma cuadrada con ventanas cuadriculadas con marcos de madera y paneles de cristal, con paneles tipo persiana en madera pintada, con tribunas que se apoyan sobre canes de madera y barandas con	Predio esquinero de forma irregular. Edificación de 2 pisos que mantiene el paramento de la calle. Tipología compacta sobre calles con pequeño patio en parte posterior del predio que coincide con cartografía de 1915. Intervención contemporánea que rescata los elementos propios del repertorio colonial. Cubierta plana que funciona como terraza.	Bueno	Bueno	Paisaje urbano	Casa esquinera. Conserva el paramento y se integra al perfil de la manzana	Contexto urbano	Localizada en la esquina de la carrera 4 con calle 32. Es un predio que presenta una transformación en su geometría predial, pero que mantiene la tipología según planos de 1915. Evidencia valores que permiten su conservación	N2

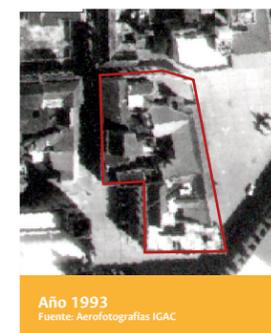
<p>Ref. Catastral 10100680006000</p> <p>Mat. inmobiliaria: 10405040018272*</p> <p>Dirección predial: K 5 30 53</p>	A3	RT	Colonial	Si	Si	Si	XVII	Desconocido	Medio	Predio que presenta 2 inmuebles: el primero es una edificación de dos pisos con fachada pañetada y pintada que remata en cornisa sobre la que se apoya cubierta en teja de barro. En primer piso presenta 5 vanos: 1 vano de forma rectangular con portón de madera de dos hojas con estoperoles metálicos, portada con pilastras, capiteles friso y cornisa en piedra coralina. 4 vanos de forma rectangular con portones de madera de dos hojas con estoperoles metálicos, portadas con pilastras, capiteles friso y cornisa pañetadas y pintadas. En segundo piso presenta 5 vanos: 3 vanos de forma rectangular con puertas cuadriculadas, con marcos de madera pintada y paneles de cristal que dan sobre balcón corrido de 4 módulos que se apoya sobre canes de madera, todos pintados, baranda con balaustres y pie amigos de madera	Predio de forma irregular incluye un englobe de dos predios, uno del periodo Colonial y otro del periodo Republicano, los dos de tipología en U, sin embargo su integración generó un cambio en la tipología de transformación de la forma de ocupación predial y aumento de área construida. Sus lenguajes arquitectónicos mantienen sus características generales a nivel de fachada, con transformaciones que buscaron integrarlos.	Medio	Bueno	Paisaje urbano	Edificación esquinera. Conserva el paramento y mantiene el perfil de la manzana	Contexto urbano	Localizado en la esquina de la calle de las damas con plaza de la aduana. Es un predio que engloba dos predios según cartografía de 1915. Conserva su tipología en predio ubicado sobre plaza de la aduana y transforma tipología sobre predio esquinero. Evidencia valores que permiten su conservación	N1

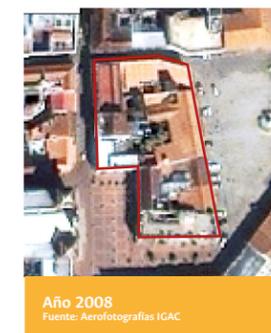
<p>Ref. Catastral 10100680007000</p> <p>Mat. inmobiliaria: 060-53666</p> <p>Dirección predial: K 5 30 25 27</p>	A3	RT	Colonial	Si	Si	Si	XVII	Desconocido	Buena	Fachada del volumen pañetada y pintada, los arcos de medio punto resaltados con molduras de yeso y pintados de blanco; Puertas y ventanas en primera planta con marco en madera pintada de negro y hojas en madera y vidrio; Balcones soportados en mensulas de yeso, ornamentadas, con baranda y balaustres en cemento, pie derechos en mampostería con forma de columnas; tejadillo en teja española de barro, puertas con salida al balcón en madera y vidrio; tribunas con balaustres en cemento con puertas de madera y vidrio, sin tejadillo. Cubierta plana, estilo terraza con baranda y balaustres en concreto y partes en mampostería.	Edificio esquinero, estilo republicano, sigue la línea del paramento. Tiene en la primera planta catorce (14) vanos con arco de medio punto, de los cuales, tres (3) son puertas de acceso y once (11) son ventanas verticales. A nivel de segunda planta en fachada, hay dos (2) balcones de un módulo, con dos pie derechos y tejadillo; cinco (5) balcones de dos módulos con seis pie derechos, más tejadillo; Dos (2) tribunas a ras de muro con puertas en madera. Doce (12)	Bueno	Bueno	Paisaje urbano	Edificación esquinera. Conserva el paramento y mantiene el perfil de la manzana	Contexto urbano	Localizado sobre la plaza de la aduana. Es un predio que conserva su geometría predial y su topografía según cartografía de 1915. Maneja un lenguaje colonial con intervenciones republicanas en portadas de vano de primer piso. Evidencia valores que permiten su conservación.	N2

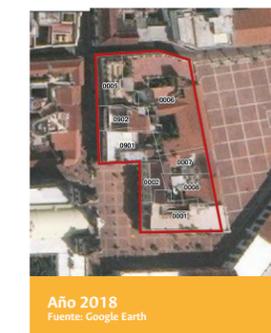
<p>Ref. Catastral 10100680008000</p> <p>Mat. inmobiliaria: 060-32909</p> <p>Dirección predial: K 5 30 13</p>	A3	RT	Colonial	Si	Si	No	XVII	Desconocido	Buena	Fachada pañetada y pintada, vanos en arcos de medio punto pintado de blanco resaltado con molduras de yeso, puertas y ventanas en vidrio con accesorios metálicos a nivel de segunda planta, balcón de un módulo, sin tejadillo y con remate en fachada de molduras en forma de arco de medio punto, soportado en ménsulas de yeso, con baranda en celosía de cemento, cinco ventanas con carpintería en madera y secciones en vidrio, con tejadillo soportado en ménsulas de yeso soportando una placa delgada y remate en molduras en forma de cornisa y frontón	Volumen medianero, de dos niveles de altura, sigue la línea del paramento y es de un estilo republicano. Cinco (5) vanos en arco de medio punto a nivel de primera planta; una puerta de acceso en vidrio y accesorios metálicos; Cuatro (4) ventanas verticales en vidrio. A nivel de segunda planta, hay un balcón de un módulo, sin tejadillo, con una puerta y vanos adintelados; Cuatro (4) ventanas con remate en ornamentos en cada una de ellas; Cubierta inclinada.	Bueno	Bueno	Paisaje urbano	Casa esquinera. Conserva el paramento y se integra al perfil de la manzana	Contexto urbano	Localizada en la esquina de la carrera 4 con calle 32. Es un predio que presenta una transformación en su geometría predial, pero quemantiene la tipología según planos de 1915. Evidencia valores que permiten su conservación	N2

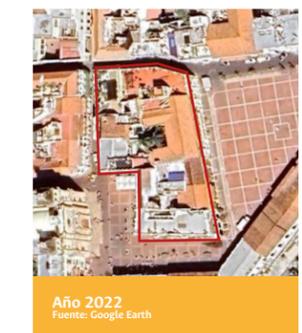
<p>Ref. Catastral 10100680901901</p> <p>Mat. inmobiliaria: ---</p> <p>Dirección predial: K 4 31 06</p>	ES	RT	Contemporáneo	Si	Si	Si	XVII	Desconocido	Medio	Fachada pañetada y pintada, vanos adintelados, portada en piedra coralina, portones en tablón grueso de madera. Balcones y balconada soportados en mensulas de madera, con barandas y balaustres simétricos en madera pintados de blanco, puertas con salida a balcón de doble hoja estilo persianas de madera; un tejadillo en la balconada de la segunda planta en teja española de barro; Cubierta plana con barandas en mampostería pañetada y pintada.	Casa esquinera, de dos niveles mas entresuelo, sigue la línea del paramento. Portada mediana en el portón principal y cuatro portones auxiliares en primera planta con vanos adintelados. Dos (2) Ventanas con marco de reja y en tres módulos. En el entresuelo hay seis (6) balcones de un módulo, sin tejadillo, y seis (6) puertas de doble hoja batientes hacia afuera. A nivel de segunda planta en fachada, hay una balconada de once (11) módulos, doce (12) pie	Medio	Bueno	Paisaje urbano	Edificación esquinera. Conserva el apramento y mantiene el perfil de la manzana	Contexto urbano	Localizado en la esquina de la calle de las damas con plaza de la aduana. Es un predio que engloba dos predios segun cartografía de 1915. Conserva su tipología en predio ubicado sobre plaza de la aduana y trabsforma tipología sobre predio esquinero. Evidencia valores que permiten su conservación	N2
