CENTRO
FICHA DE IDENTIFICACIÓN Y
DE VALORACIÓN
Manzana No. 081

FIDV - CE - MZN - 081

FICHA DE IDENTIFICACIÓN
Y VALORACIÓN

MANZANA No. 081
CENTRO

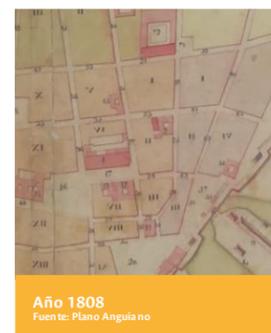
<p>Ref. Catastral 10100810002000</p> <p>Mat. inmobiliaria: 060-58045</p> <p>Dirección predial: K 5A 34 33</p>	A1	RT	Colonial	Sí	Sí	Sí	XVIII	Desconocido	Buena	Edificación de dos plantas con Fachada pañetada y pintada, que remata en una cornisa, en el 1er piso se observa el acceso principal con portada en piedra coralina, con portón en madera de tablones angostos, 4 puertas de locales en madera vanos sin adornos. 2do piso un gran balcón de 5 módulos en madera con barandas de balustradas en madera y 5 pies derechos sostienen la cubierta en teja de barro, se accede por 3 puertas ventanas en marcos en madera, y vidrio.	Predio rectangular con edificación paramentada, en 2 pisos y cubierta e teja de barro inclinada, conserva la tipología de patio central, conserva la existente en el plano de Person and Son 1915. su lenguaje mantiene los elementos del periodo colonial y ha presentado intervenciones que cambian la cruja posterior, con terrazas que inciden en la disminución de su autenticidad.	Bueno	Bueno	Paisaje urbano	Predio medianero, que continua el paramento y el perfil de la calle se integra con el conjunto histórico.	Contexto urbano	Localizada sobre la calle del arzobispado, edificación medianera procedente del Siglo XVIII, con modificaciones a través del tiempo, con última intervención el el siglo XXI, conserva elementos del lenguaje original. Cuenta con un valor simbolico al estar señalada como la casa donde vivió los hnos Piñeres y el martir de la patria el sr. Pataleón German Ribon en 1816.	N1

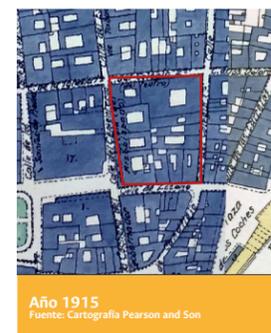
<p>Ref. Catastral 10100810003000</p> <p>Mat. inmobiliaria: 060-63153</p> <p>Dirección predial: K 5 34 56</p>	A1	RT	Colonial	Sí	Sí	NO	XVIII	Desconocido	Buena	Edificación de dos plantas con Fachada pañetada y pintada, remata en la cornisa en Yeso, en el 1er piso se observa una portada pañetada con friso y cornisa y un dintel con arco de medio punto y pilares con capiteles y basas en pañete pintado. presenta 4 vanos adicionales de accesos con puertas en tablones de madera y contrapuestas en vidrio. en el 2do piso se observan y vanos de ventanas que rematan en arcos de medio punto con puertas ventanas en marcos de madera y timpanos en madera con persianas. Tiene un balcón de 4 módulos y 2 balcones, con barandas a raz de muro a cada lado, de ventanas independientes con marcos en madera y vidrios, aleros de forma curva cubiertos en teja de barro. El balcón central presenta soporte en canes de madera con	Predio rectangular con edificación de dos pisos, cubiertas en clinadas en teja de barro, paramentada con tipología en O de patio central, conserva la existente en 1915 según los planos de Pearson&Son y las Ortofotos del 2017. Su lenguaje con elementos del periodo colonial, y elementos del periodo Republicano como cornisas, moderno ventanas con persianas en madera, las intervenciones han transformado algunas parte de la cubierta en terrazas. Por tanto su	Bueno	Bueno	Paisaje urbano	Predio medianero, que continua el paramento y el perfil de la calle se integra con el conjunto histórico.	Contexto urbano	Localizada sobre la calle del arzobispado, edificación medianera procedente del Siglo XVIII, con modificaciones a través del tiempo, del Siglo XX, y XXI. conserva elementos del lenguaje original, la fachada, esta transformada. Ha disminuido su autenticidad.	N2

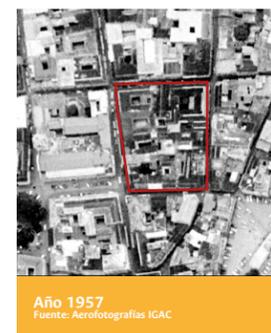
<p>Ref. Catastral 10100810004000</p> <p>Mat. inmobiliaria: 060-63161</p> <p>Dirección predial: K 5 34 80</p>	A1	RT	Colonial	Sí	Sí	NO	XVIII	Desconocido	Buena	Edificación de dos plantas con Fachada pañetada y pintada que remata en cornisa y el borde de la cubierta. Sobre la calle del arzobispado se observa 5 puertas con diferentes diseños, y colores dos de ellas rematan en arco de vanos lisos y marcos en madera y vidrio, la puerta principal con portada de pilastras, con capiteles y basas, dintel y cornisa, en el 2do piso se observa dos balcones a raz de muro con balaustres en madera y tejadillo, y puertas ventanas con friso en ventanas rectangulares de marcos en madera y vidrio limitando una balconada de 5 módulos, con pies 6 derechos en madera, sostienen la estructura de madera del alero que cubre el balcón. Sobre la calle del Coliseo. Se observan 6 vanos de puertas con diferentes diseños,	Predio rectangular con edificación de dos plantas paramentada, cubierta en inclinadas en teja de Barro. Continúa la tipología en O. Su lenguaje con elementos del periodo colonial, con intervenciones del periodo republicano. y del periodo contemporaneo. desfiguran el lenguaje de la edificación procedente del S.XVIII. su valor de autenticidad se ve disminuido.	Bueno	Medio	Paisaje urbano	Predio esquinero, conserva el paramento y mantiene el perfil de la manzana	Contexto urbano	Localizada en la esquina del cruce de ñas calles del Arzobispado y del coliseo, edificación esquinera procedente del Siglo XVIII, con modificaciones a través del tiempo, de los Siglos XIX, XX, y XXI. conserva elementos del lenguaje original, la fachada, esta transformada. Ha disminuido su autenticidad.	N2

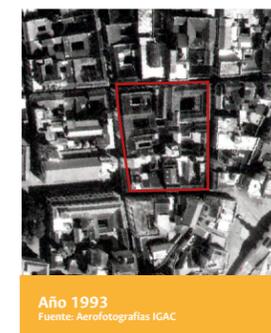
<p>Ref. Catastral 10100810005000</p> <p>Mat. inmobiliaria: ---</p> <p>Dirección predial: K 6 34 75</p>	ER	RM	Colonial	Sí	Sí	Sí	XVI	Desconocido	Buena	Edificación de dos pisos con fachada pañetada y pintada rematada con cornisa de yeso sobre la cual cae una hilera de tejas de barro. Sobre calle del coliseo en primera planta 9 vanos: 7 de forma rectangular con portones de madera de dos hojas, 1 vano que remata en arco de medio punto con porton en madera de dos hojas y 1 vano con arco de medio punto, con portón de madera de dos hojas con postigo y estoperoles metálicos, con portada con pilastras, friso y cornisa en piedra coralina; en segunda planta presenta 6 vanos rematados con arco de medio punto con puertas de madera tipo persiana de 4 hojas, con balcón descubierto volado sobre canes de madera, 6 vanos de forma ovaloide que funcionan como oculos, con molduras de yeso y ventanas tipo	Predio esquinero de forma irregular. Edificación de 2 pisos que se paramenta con la calle y mantiene el perfil de la manzana. Tipología con patio central que se transforma un poco por modificación de su geometría predial y aparación de pequeño traspatio en aprte posterior según cartografía de 1915 (el predio 6 hacia parte de este predio), lo cual incide en su autenticidad. Su lenguaje responde al periodo colonia.	Bueno	Bueno	Paisaje urbano	Predio esquinero, conserva el paramento y mantiene el perfil de la manzana	Contexto urbano	Localizada en la esquina de la calle del coliseo con calle del colegio, en este predio se ubico la primera catedral de la ciudad. Transforma su geometría predial ocupando parte del predio colindante. Coserva su tipología original según cartografía de 1915, agregando un volumen sobre la parte agregada producto de su transformación predial. Presenta valor simbólico ya que en este predio se ubico la primera	N1

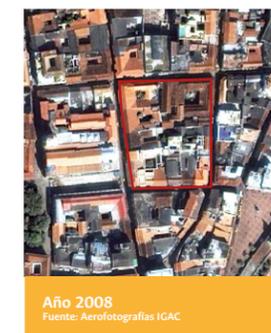
<p>Ref. Catastral 10100810006000</p> <p>Mat. inmobiliaria: 060-89384</p> <p>Dirección predial: K 6 34 57</p>	ER	RM	Colonial	Sí	Sí	NO	XVI	Desconocido	Deficiente	Edificación de 2 plantas con fachada pañetada y pintada rematada con cornisa de yeso. En primer piso presenta 4 vanos: 2 vanos rematados en la parte superior con arcos (semi-arco), con puertas de madera de una hoja con listones verticales y estoperoles metálicos; 2 vanos rematados en la parte superior con arcos (semi-arco), con portones de madera con 4 hojas con estoperoles metálicos. En segunda planta presenta 2 vanos rematados con arcos, con puerta de madera tipo persiana de 4 hojas, con balcón descubierto volado sobre canes de madera con baranda con balaustres de madera. Cubiertas inclinadas a 2 aguas que se ubican de forma perpendicular a la calle con teja de barro.	Predio de forma irregular medianero, incluye la parte posterior del antiguo predio 4. Edificación de 2 pisos cubierta inclinada en teja de barro. La tipología actual es en C, que de acuerdo con el plano de 1915, fue transformada al perder la parte posterior del predio la cual fue tomada por el predio 5.	Deficiente	Medio	Paisaje urbano	Predio medianero, que continua el paramento y el perfil de la calle se integra con el conjunto histórico.	Contexto urbano	Localizada sobre la calle del colegio, transforma su geometría predial segun cartografía de 1915. Pierde mitad del para del predio original, ocupado por el preido colindante hacia el norte. Transforma su tipología perdiendo parte de ella debido a su transformación predial.	N2
