Oficio AMC-OFI-0133280-2023

Asunto: Recorrido de monitoreo del riesgo por afectaciones estructurales en los barrios de Membrillal y El Rodeo, en acompañamiento a personal del Servicio Geológico colombiano para evaluación y seguimiento a las afectaciones por diapirismo de lodos, solicitado por la OAGR.

INF-GCR-516-23

Recorrido de Monitoreo del riesgo por afectaciones estructurales en los barrios de: MEMBRILLAL y EL RODEO, en acompañamiento a personal de Servicio Geológico Colombiano, en la Unidad Comunera de Gobierno N°20 o Rural de la Localidad 3 Industrial y de la Bahía, del Distrito de Cartagena, para evaluación y seguimiento a las afectaciones por Diapirismo de lodos, solicitado por O.A.G.R.D.

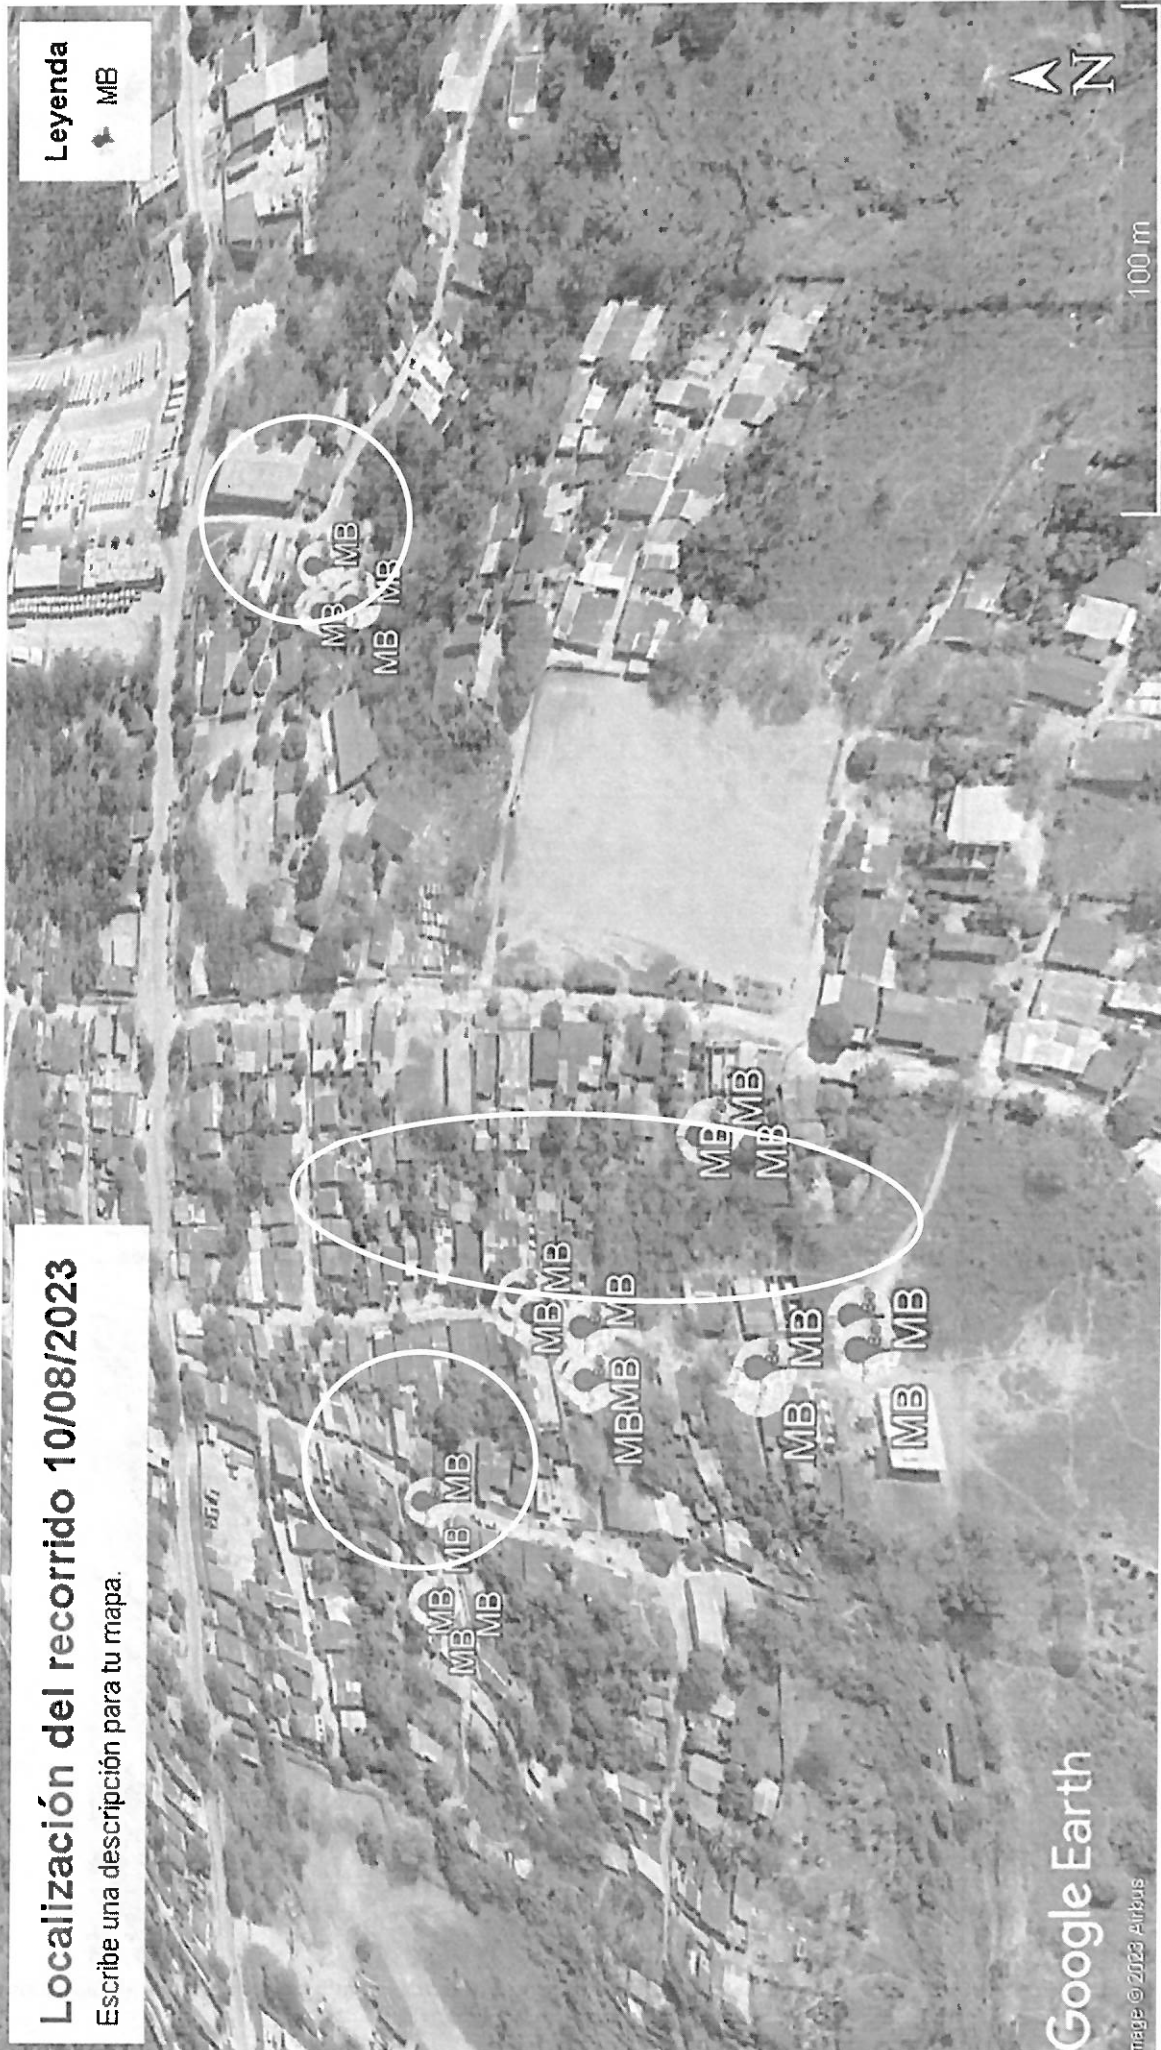
Ubicación de las viviendas y sectores inspeccionados

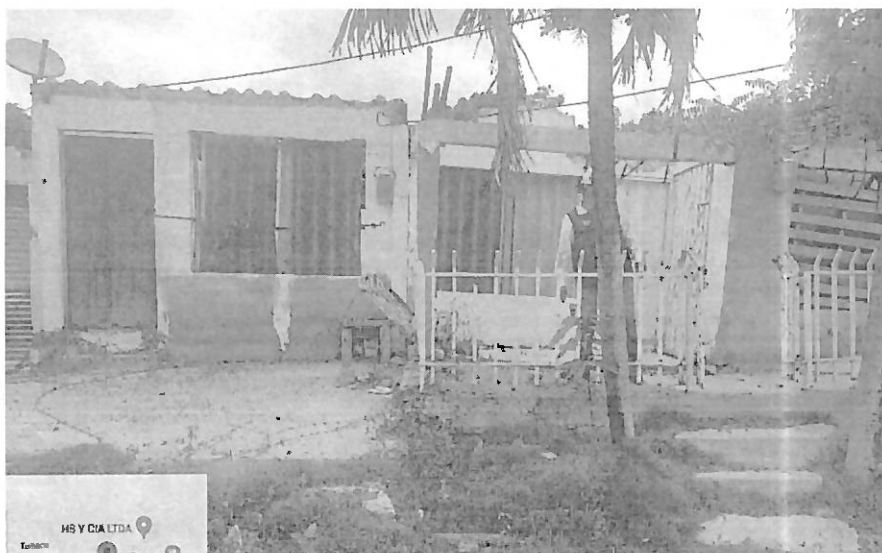
Viviendas evacuadas por afectaciones estructurales graves

- A la fecha siete (07) viviendas han desalojado de manera voluntaria ante las graves afectaciones que presentan sus viviendas.
- La lista actualizada de viviendas caracterizadas en la vereda de Membrillal por riesgo de Diapirismo de lodos asciende a (65) Viviendas (Ver lista anexa a este informe)

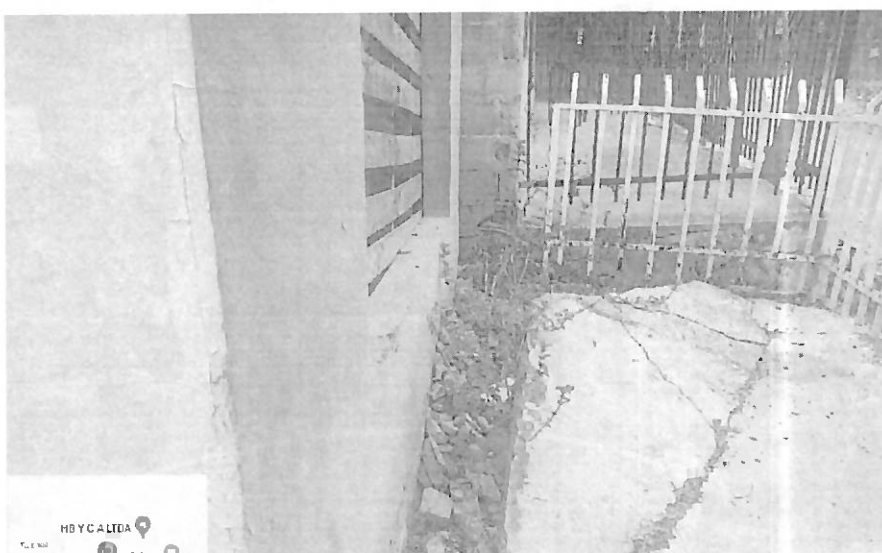
- Las evidencias encontradas son las siguientes:
 - Emanación de fluidos aceitosos con presencia de burbujas de aire.
 - Desplazamiento y/o levantamiento de estructuras de concreto tales como cimentaciones y pisos de viviendas, posas sépticas etc.

Levantamiento de plantilla de piso en terraza de vivienda Calle Las Flores

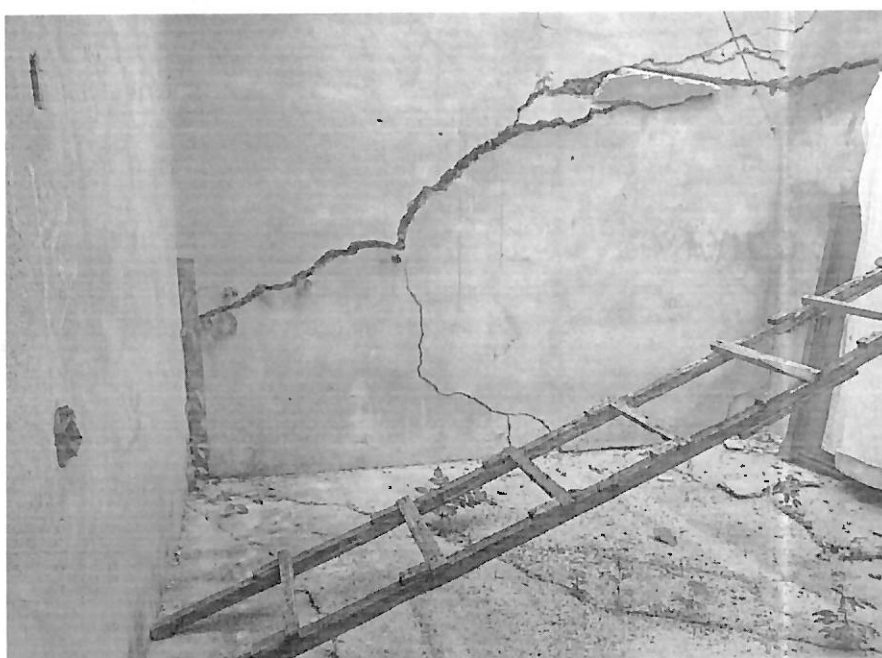
Fracturas y grietas en muros de vivienda evacuada ubicada al lado del hallazgo del diapiro por INGEOMINAS año 2012

La mayoría no cuentan con refuerzos estructurales y de precarios procesos constructivos, con grietas profundas en sus pisos, cimentaciones y muros a causa del Diapirismo.

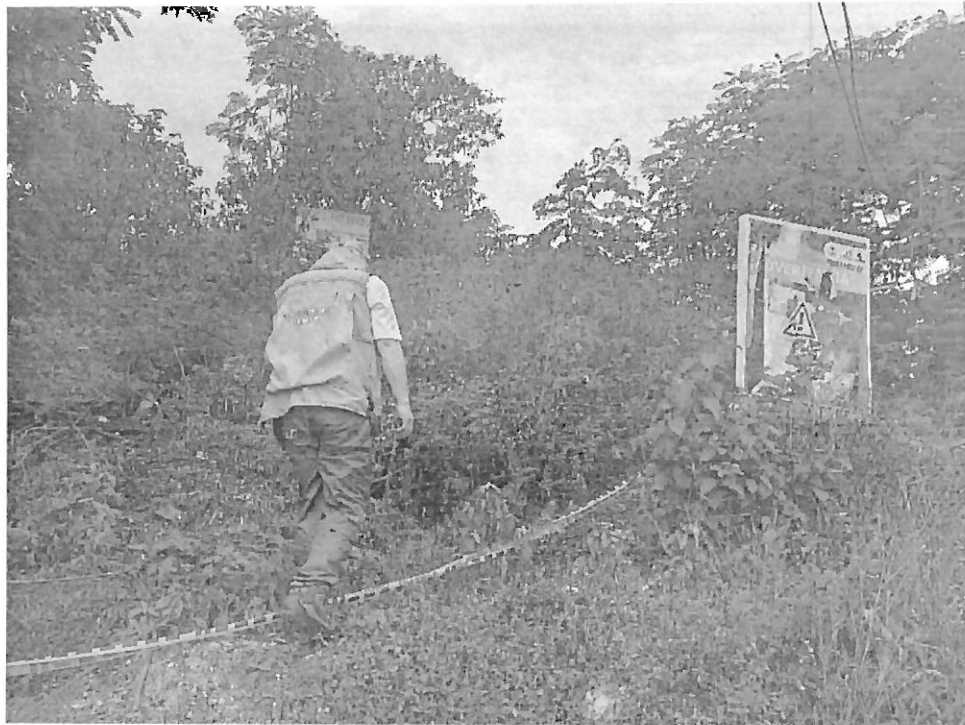
Inspección de la zona de Domo de Diapirismo

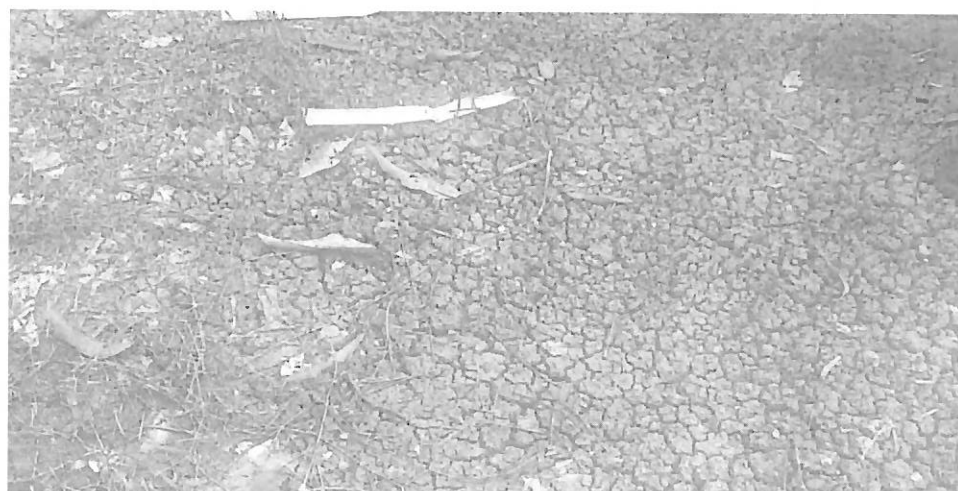
Presencia de arcillas expansivas y fluidos grisáceos

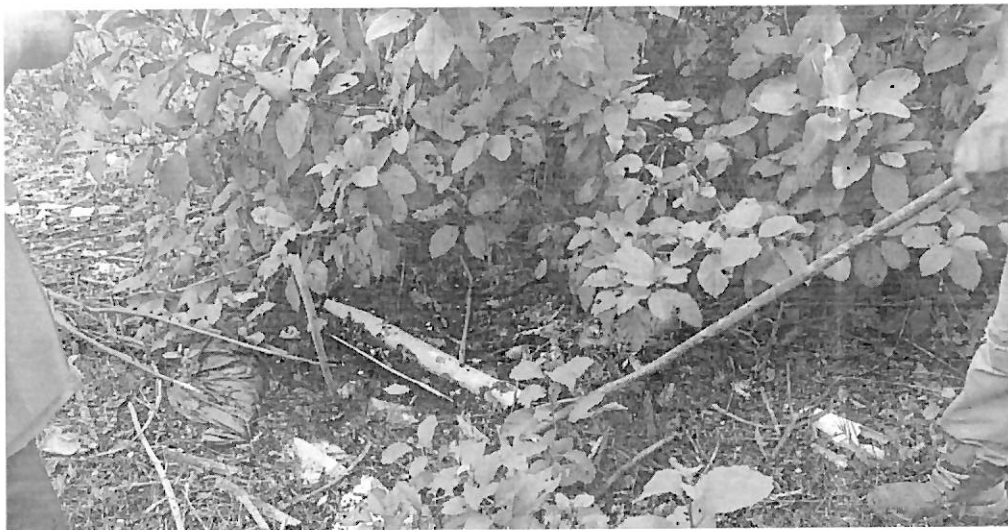
Otra ubicación de emanación de fluidos acuosos

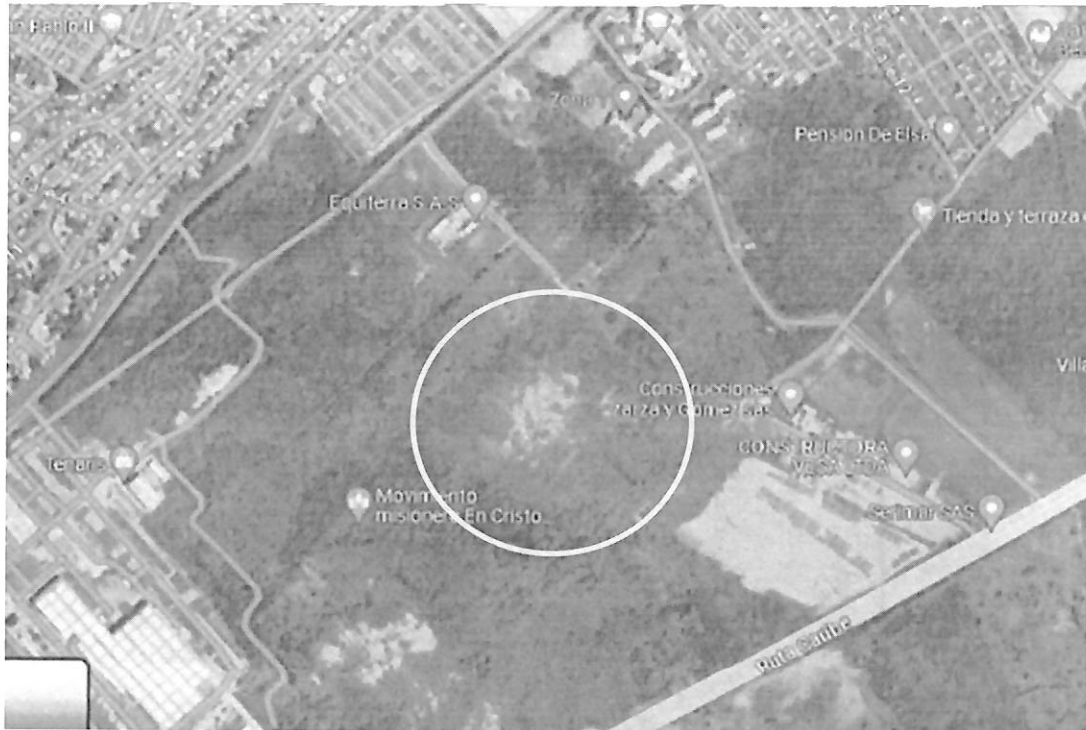
- Se realiza recorrido de inspección técnica con Geólogo de SGC y se realizaron las siguientes actividades y observaciones:
- La zona de manifestación del fenómeno de DIAPIRISMO en el RODEO se ubica en un playón que se encuentra despejado de construcciones, pero se observan urbanizados sus alrededores, los cuales no hay certeza si estas zonas perimetrales también corren el riesgo de ser afectadas por el fenómeno de DIAPIRISMO DE LODOS.
- **UBICACIÓN:**

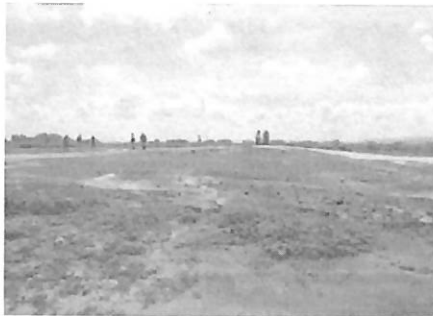
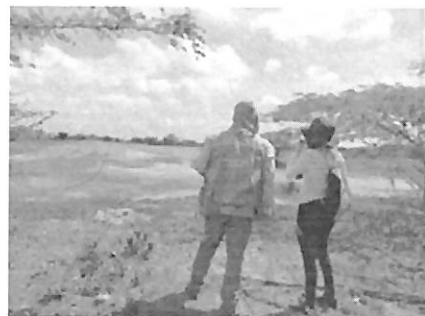
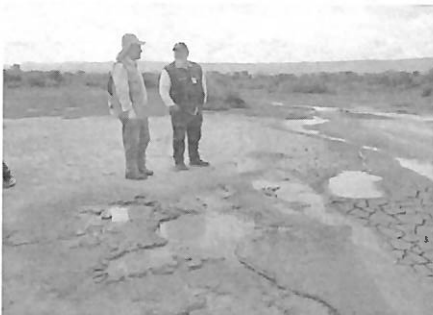
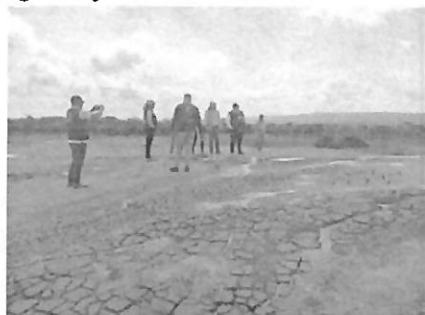
- Se realiza inspección por parte del Geólogo de SGC al DOMO DE DIAPIRISMO ubicado en el centro del playón, el cual se encuentra activo emanando gases y lodos.

Domo de Diapirismo con emanaderos de gases y lodos en EL RODEO.

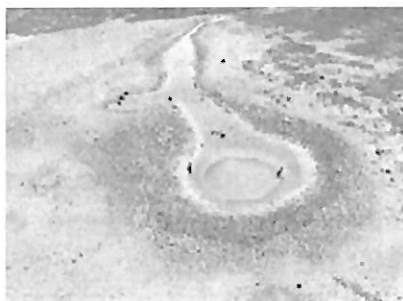
- Se observan emanaderos de gases y lodos activos en el RODEO, alrededor del domo de diapirismo.

Emanaderos de gases y lodos.

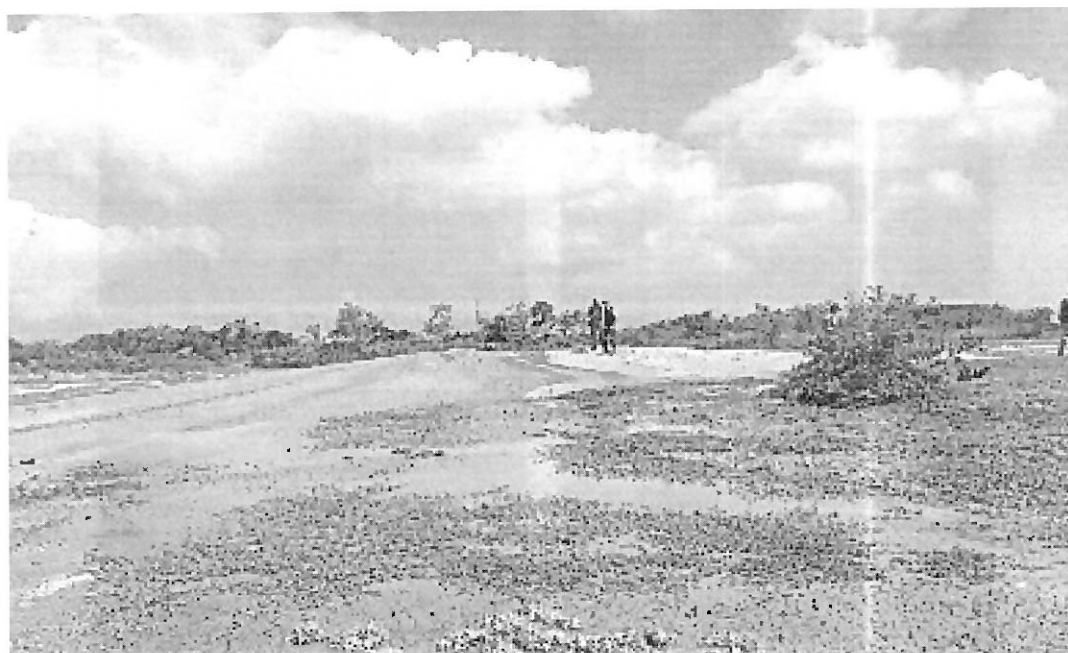
Esparcimiento de lodos

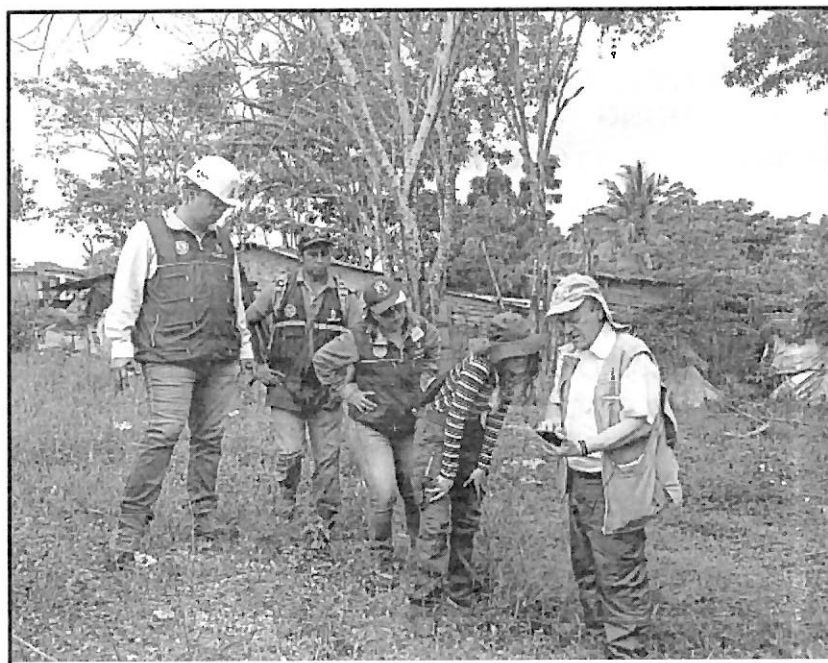
Inspección técnica SGC y OAGRД en Membrillal
