Asunto: **RE:Certificado de Riesgos Referencia Catastral No. 01-04-0397-0019-001**

Asunto: **Visita de inspección técnica de atención de emergencia realizada a vivienda en el barrio BOSTON, por desprendimiento de dintel durante proceso constructivo de ampliación de una alcoba realizada por el propietario, solicitado por el afectado a O.A.G.R.D.**

INF-GCR-542-22

Visita de inspección técnica de atención de emergencia realizada a vivienda en el barrio BOSTON sector SAN MARTIN, ubicado en la Unidad Comunera de Gobierno No 4 de la Localidad 2 De la virgen y Turística, del Distrito de Cartagena, por desprendimiento de dintel durante proceso constructivo de ampliación de una alcoba realizada por el propietario, solicitado por el afectado a O.A.G.R.D.

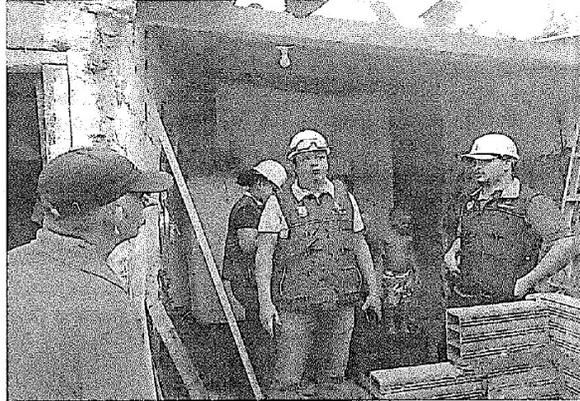
- Se observó en el fondo de la vivienda una alcoba en proceso constructivo, la cual se le derrumbaron sus levantes de mampostería recién hechos y su cubierta de tejas de asbesto cemento, debido a malos procedimientos constructivos; por lo tanto, se evidencia que la causa no fue por fuertes vientos como decía la denuncia.
No hubo heridos ni víctimas humanas en este colapso.

- Se recomienda a la señora **LORNA MERS PEREZ**, ocupante de la vivienda, ubicada en barrio BOSTON realizar las reparaciones de las estructuras y cubierta de la alcoba de su vivienda, acorde a las normas NSR-10.
- Se recomienda a **CORVIVIENDA** evaluar a la familia afectada, y verificar si pueden acceder en sus programas u ofertas institucionales.
- Se recomienda a **SECRETARIA DE PARTICIPACION CIUDADANA** evaluar si la familia relacionada en este informe y que son de escasos recursos, y que dentro de sus núcleos familiares hay niños menores, adolescentes y adultos mayores, reúnen las condiciones para ser incluidas en sus programas

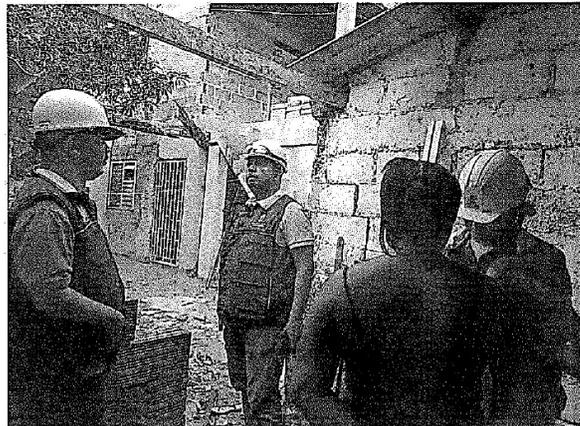
- Se observó el desprendimiento de un dintel durante visita de atención de emergencia en vivienda ubicada en el barrio Boston calle San Martín, escombros que cayó sobre las camas de la habitación donde dormían (2) menores de edad destruyéndolas y quedando estos sin camas para dormir.

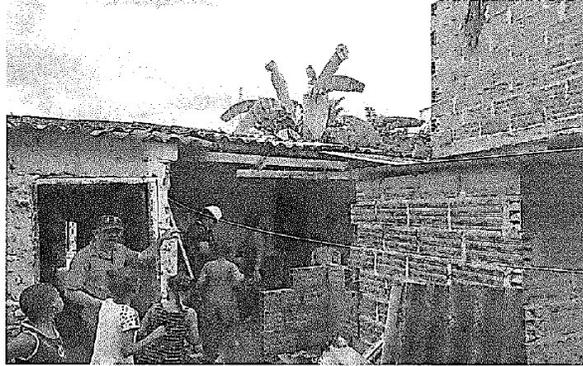
- Se observó que en el vano de la puerta de la alcoba no se colocó un dintel, y se apoyó el peso de los bloques sobre el marco de la puerta del dintel, haciendo que el muro y la cubierta colapsaran estando fresco aun el mortero de pega.
