**SAN DIEGO**  
FICHA DE IDENTIFICACIÓN Y  
DE VALORACIÓN  
**Manzana No. 096**

FIDV - SD - MZN - 096

MANZANA No. 096  
SAN DIEGO

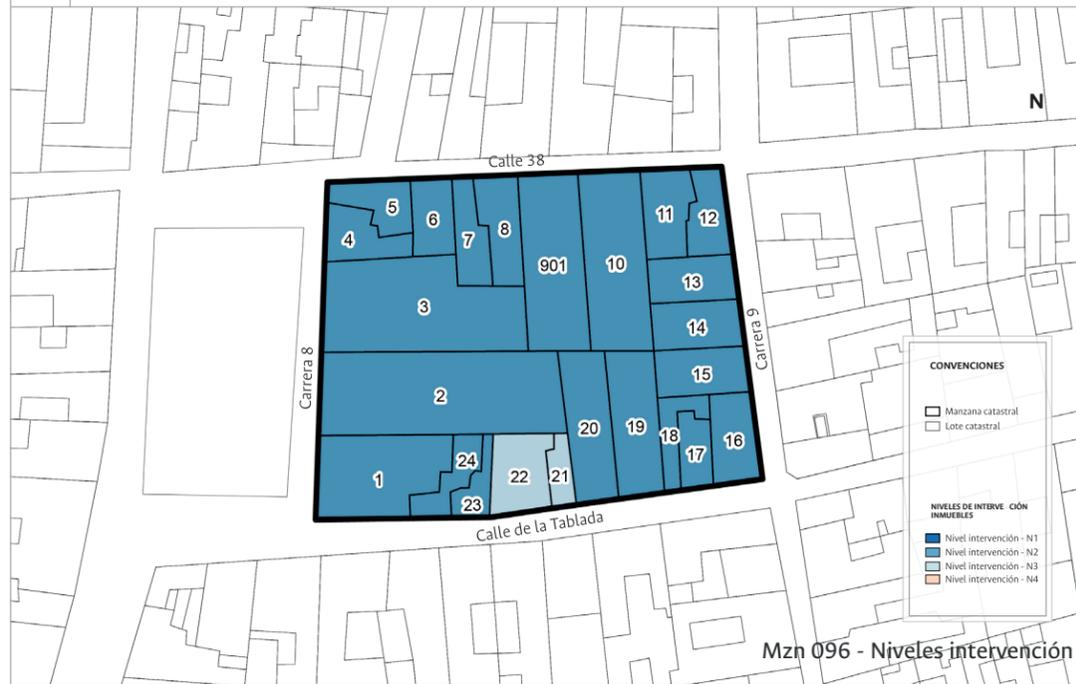
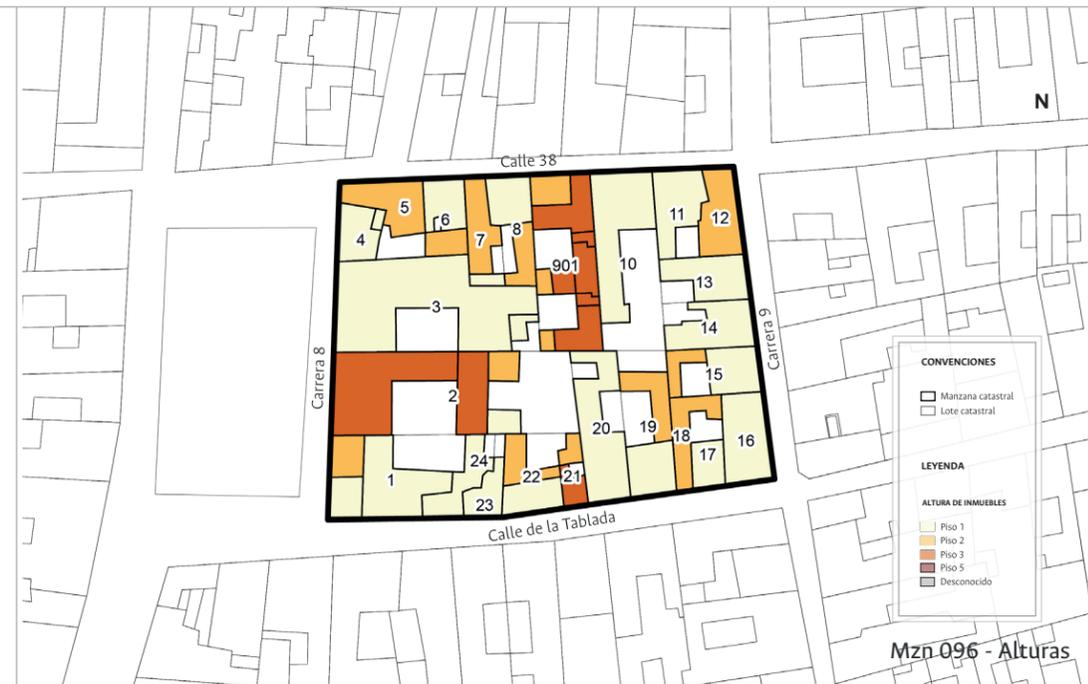
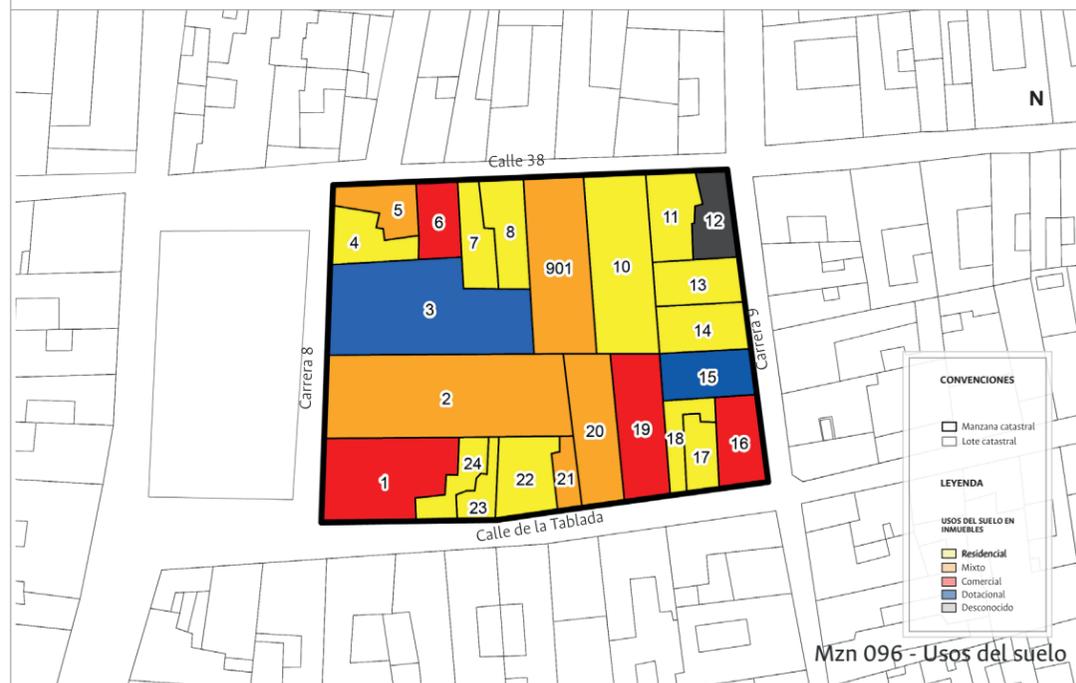
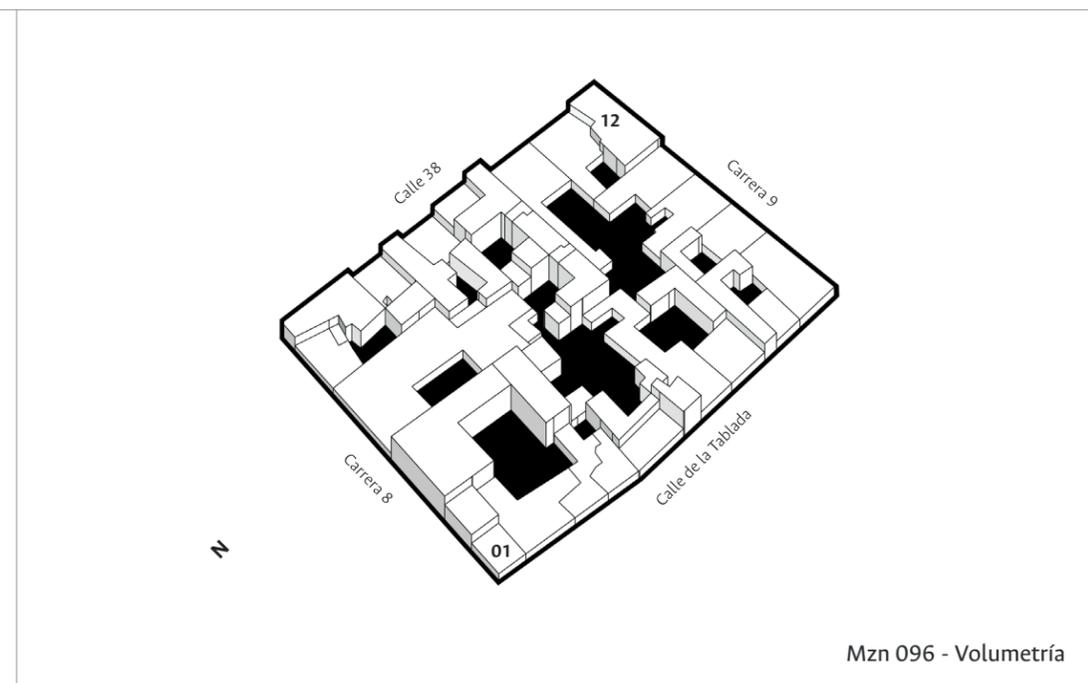
04 Características generales

Esta constituida por 24 predios los cuales la mayoría pertenecen a la arquitectura del periodo Colonial, seguido de los periodos republicano y contemporáneo. Su grado de homogeneidad en la fachada se ve reflejado en la continuidad de sus paramentos y sus perfiles que corresponde a una altura promedio de 1 y 2 pisos, y el uso tendiente es el uso residencial mayoritariamente. El grado de autenticidad es del 50% con alto porcentaje de mantenimiento, predomina el N2 de conservación.
