PEMP DEL CENTRO HI STÓRICO Y SU ZONA DE INFLUENCIA

SAN DIEGO

FICHA DE IDENTIFICACIÓN Y DE VALORACIÓN Manzana No. 106

> MANZANA No. 106 SAN DIEGO

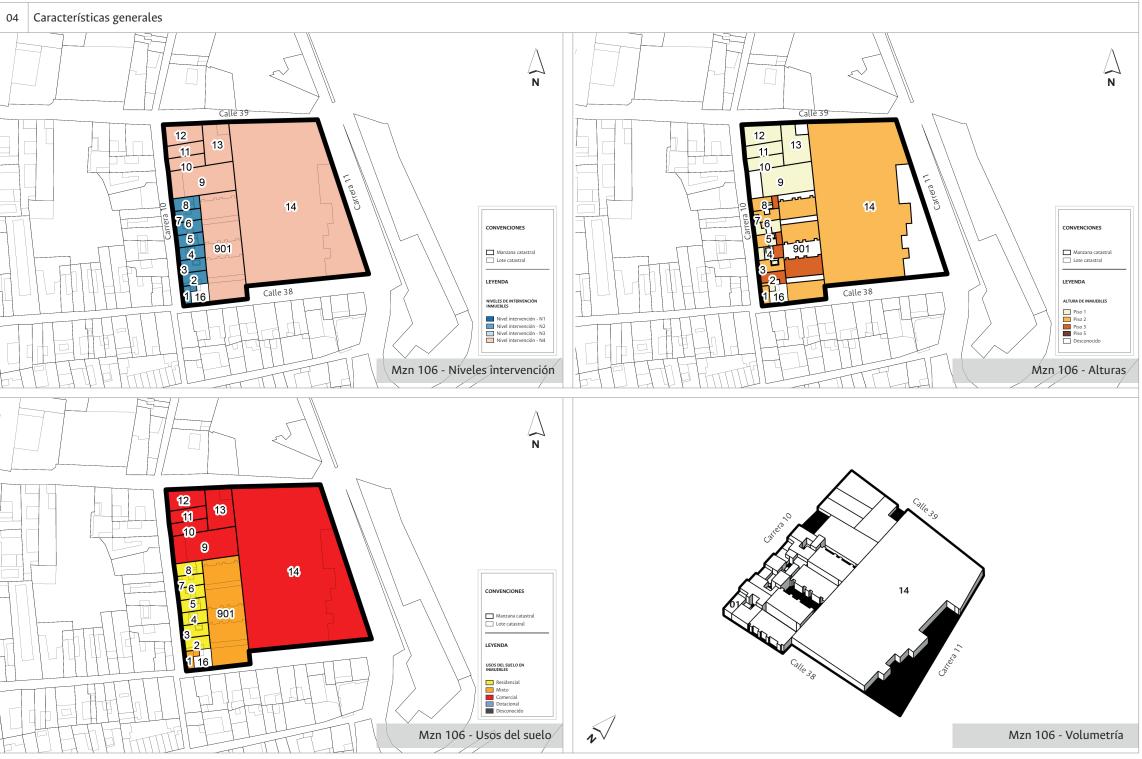
Esta constituida por 16 predios la mitad pertenecen a la arquitectura del periodo republicano y la otra mitad al periodo contemporáneo. Su grado de homogeneidad en la fachada se ve reflejado en la continuidad de sus paramentos y sus perfiles que corresponde a una altura promedio de 1 y 2 pisos, y el uso tendiente es el residencial y comercial. El grado de autenticidad esta en el 0% mayoritariamente y algunos con 50% con alto porcentaje de mantenimiento, predomina el N2 y N4 de conservación.
