PEMP DEL CENTRO HI STÓRICO  
Y SU ZONA DE INFLUENCIA

SAN DIEGO  
FICHA DE IDENTIFICACIÓN Y  
DE VALORACIÓN  
Manzana No. 113

FIDV - SD - MZN - 113

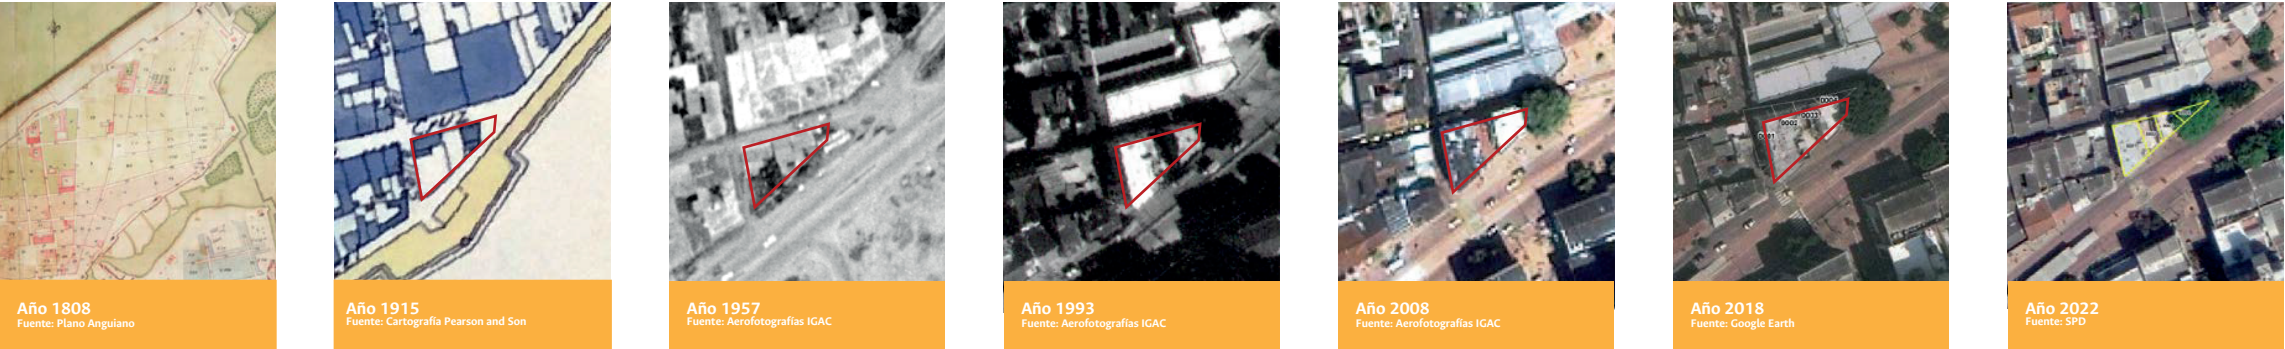
Esta constituida por 3 predios los cuales pertenecen a la arquitectura del periodo contemporáneo. No hay homogeneidad en la fachada reflejada por la no continuidad de sus paramentos ni de sus perfiles, con alturas de 2 y 4 pisos, y el uso tendiente es el comercial seguido del residencial. El grado de autenticidad es del 0% con porcentaje medio de mantenimiento, todos los predios son N3 de conservación.
