**CENTRO**  
FICHA DE IDENTIFICACIÓN Y  
DE VALORACIÓN  
**Manzana No. 114**

FIDV - CE - MZN - 114

FICHA DE IDENTIFICACIÓN  
Y VALORACIÓN

MANZANA No. 114  
CENTRO

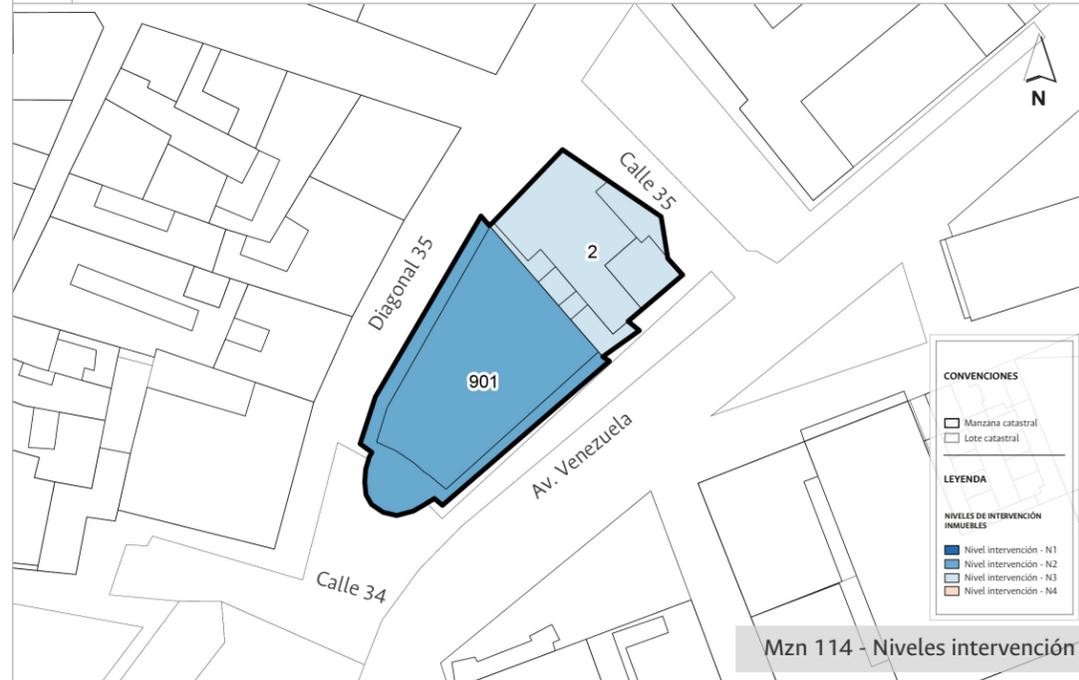
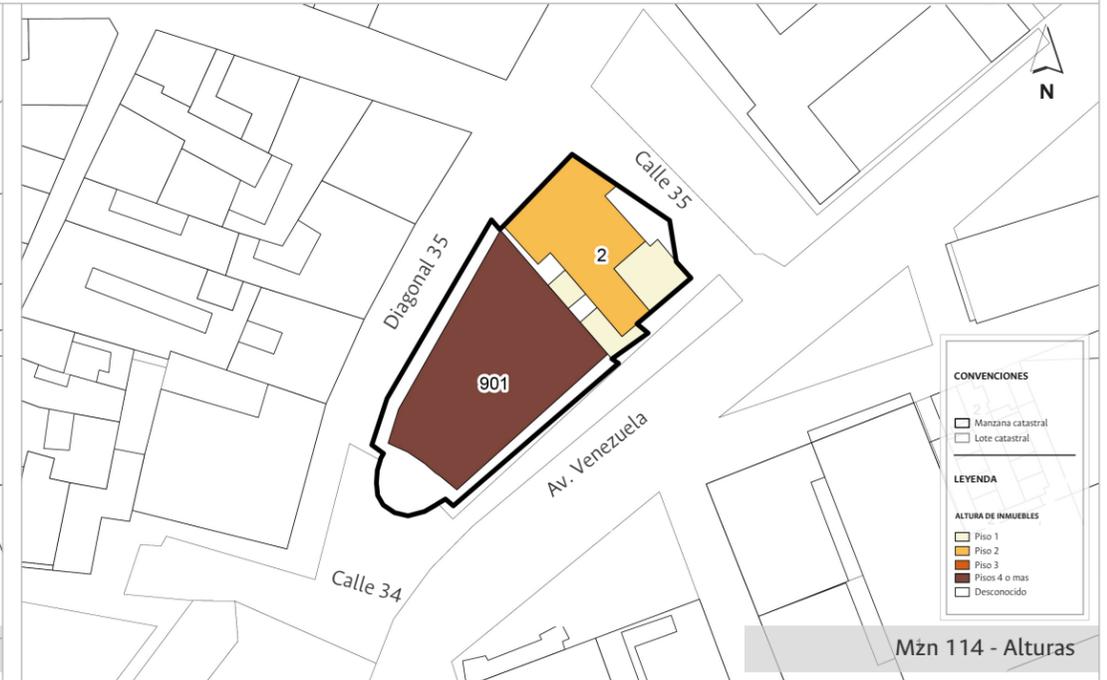
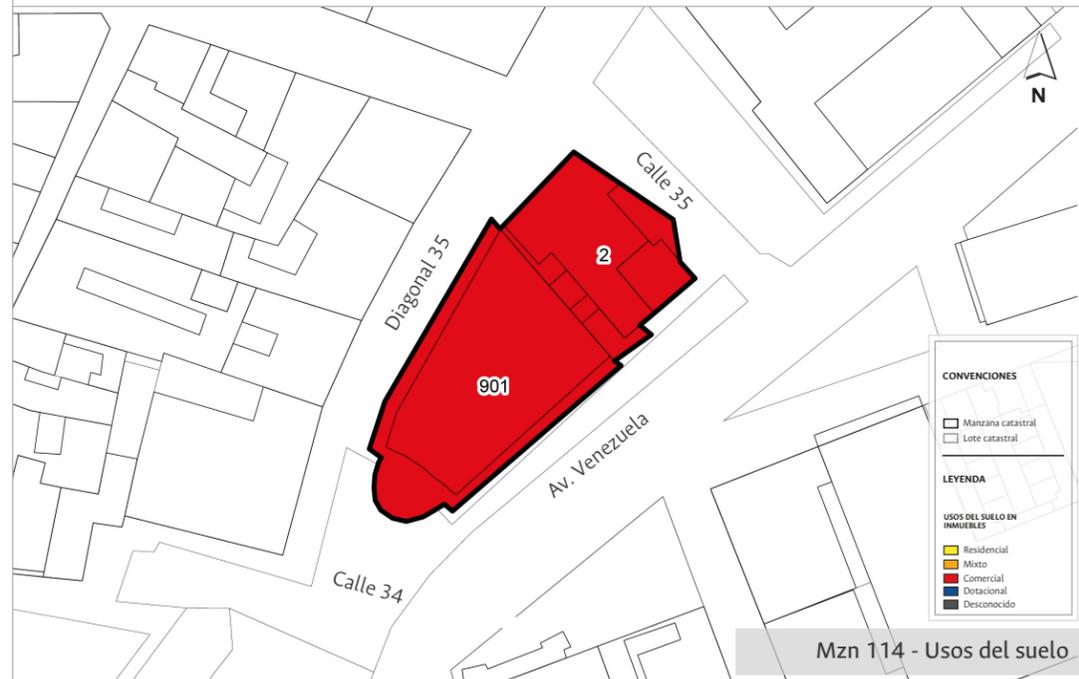
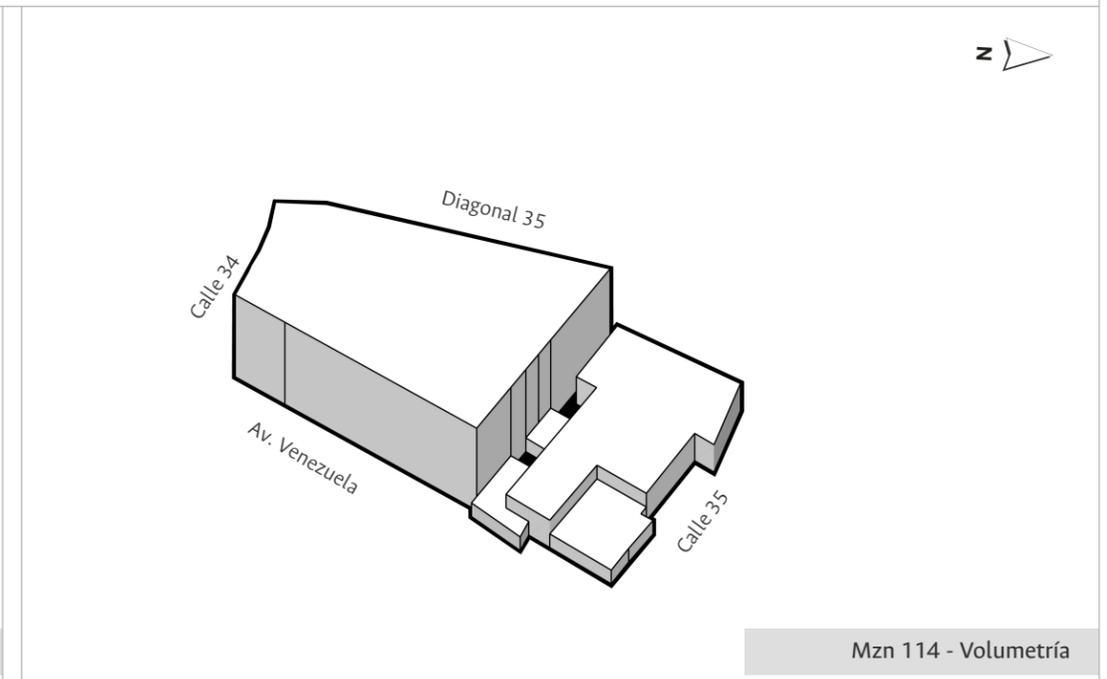
04 Características generales

Esta constituida por 2 predios los cuales pertenecen a la arquitectura del periodo moderna. Su grado de homogeneidad en la fachada se ve reflejado en la continuidad de sus paramentos, sus perfiles que corresponde a una altura de 2 y 9 pisos, y el uso es local comercial y financiero, evidenciando la pérdida del uso residencial y a su correspondiente tipología. El grado de autenticidad esta entre el 60%, con porcentaje medio de mantenimiento, con N2 y N3 de conservación.

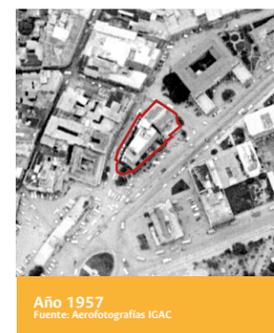
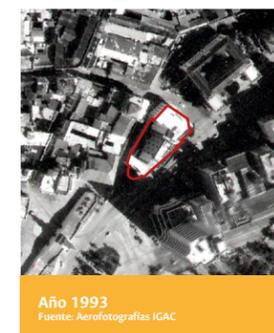
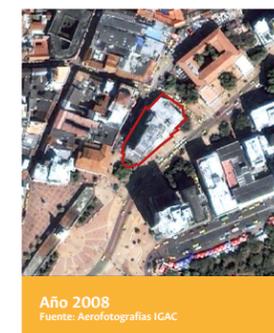
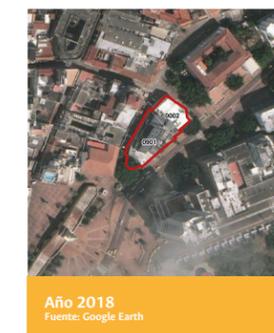
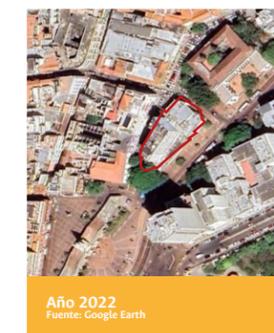
Reg. fotográfico	Identificación	Normativa POT - 2001		Trabajo de campo 2022	Valoración Decreto 1080 de 2015/Decreto 2368 de 2019														
		Fotografía	Id. predial		Tipología	Inven. POT 2021	Periodo arquitectónico	Valor histórico	Valor estético	Valor simbólico	Antigüedad	Autor	Autenticidad	Constitución del bien	Forma	Estado de conservación	Estado de mantenimiento	Contexto ambiental	Contexto urbano
	<p>Ref. Catastral 10101140002000</p> <p>Mat. Inmobiliaria: 060-0020870-78</p> <p>Dirección Predial: C 33 26 49</p>	C	/	Moderno	No	No	No	XX	Desconocido	Menor	Inmueble en dos pisos con fachada pañetada y pintada sin remate. En el primer piso se observa la puerta de acceso en vidrio opaco al igual que la vidriera en que llega hasta el segundo nivel. Siete ventanas rectangulares que bordean las fachadas posteriores retrocedidas del muro que suben hasta el segundo nivel divididas por la viga de amarre a la vista. En el segundo nivel se aprecia un voladizo con ventanas de vidrio opaco y seis ventanas rectangulares desde el segundo nivel hasta la cubierta en concreto en las fachadas restantes.	Inmueble medianero en predio rectangular con edificación paramentada. No coincide con la planimetría de 1915 ya que en el predio hacia parte de la plaza de la carnicería y colindaba con el tramo de muralla demolido a inicios del siglo XX. No posee patio interno, volumen que ocupa la superficie con cubierta plana en concreto.	Conservación media	Medio	Paisaje Urbano	Predio esquinero, que continua el paramento y el perfil de la calle.	Contexto Urbano	No presenta representatividad	N3

<p>Ref. Catastral 10101140901901</p> <p>Mat. Inmobiliaria: -</p> <p>Dirección Predial: C 33 26 19</p>	C	-	Moderno	No	Si	No	XX	Desconocido	Mayor	Inmueble, torre de nueve pisos con fachada pañetada y pintada. En el primer piso se encuentra la puerta de acceso en vidrio enmarcada por unos muros con molduras en piedra. Al igual que las ventanas en vidrio transparente corridas con perfilera en aluminio enmarcadas por antepecho, columnas circulares y alero en concreto. En el segundo nivel se evidencia un alero en concreto que bordea la plataforma de la torre. En el tercer piso predomina el muro a la vista con ventana tres ventanas corridas en vidrio. A partir del cuarto piso hasta el octavo piso esta presente una fachada flotante con aleros y parales verticales en concreto según diseño de repetición como protección solar.	Inmueble esquinero en predio regular trapezoidal con edificación paramentada con plataforma en los dos primeros niveles y torre rectangular retrocedida en sus costados. No coincide con la planimetría de 1915 ya que en el predio hacia parte de la plaza de la carnicería y colindaba con el tramo de muralla demolido a inicios del siglo XX.	Conservación mayor	Bueno	Paisaje Urbano	Predio medianero, que continua el paramento y el perfil de la calle.	Contexto Urbano	Inmueble torre que se integra en el lenguaje del movimiento moderno del sector contiguo de la matuna.	N1
