CENTRO
FICHA DE IDENTIFICACIÓN Y
DE VALORACIÓN
Manzana No. 115

FIDV - CE - MZN - 115

FICHA DE IDENTIFICACIÓN
Y VALORACIÓN

MANZANA No. 115
CENTRO

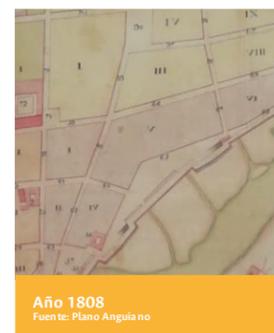
Reg. fotográfico	Identificación		Normativa POT - 2001		Trabajo de campo 2022	Valoración Decreto 1080 de 2015/Decreto 2368 de 2019													Niveles	
	Fotografía	Id. predial	Tipología	Inven. POT 2021	Periodo arquitectónico	Valor histórico	Valor estético	Valor simbólico	Antigüedad	Autor	Autenticidad	Constitución del bien	Forma	Estado de conservación	Estado de mantenimiento	Contexto ambiental	Contexto urbano	Contexto físico		Representatividad y contextualización
	PREUDIO - 001	Ref. Catastral 10101150001000	Ec	-	Transición	Si	Si	Si	XX	Gaston Lelarge	Mayor	Inmueble de tres pisos con fachada pañetada y pintada, remata en su volumen principal en molduras con pie de amigo y cornisa. Además de cornisas con pináculos que hacen a vez de frontón. En su fachada sobre la avenida Venezuela se destaca el portón con arco de medio punto de entrada enmarcado por columnas dobles en espiral con capiteles friso y cornisa pañetada y pintada presentes también en los volúmenes contiguos de cada lado del cuerpo principal del edificio. Se evidencia a cada lado costado del acceso cinco aperturas entre columnas con remate en arco de medio punto en donde está un alero brisolei semicircular de tela con estructura metálica.	Inmueble aislado con fachada en sus cuatro costados en predio regular de tres pisos en tipología en "O" con volúmenes anexos de dos pisos laterales para conformación de patio frontal abierto en un costado. No coincide con la planimetría de 1915 ya que en el predio hacia parte de la plaza de la carnicería y colindaba con el tramo de muralla demolido a inicios del siglo XX. Presenta un lenguaje del periodo de transición con elementos de la arquitectura clásica y ornamento en el remate de sus accesos.	Conservación mayor	Bueno	Paisaje Urbano	Predio esquinero, que continua el paramento y el perfil de la calle.	Contexto Urbano	BIC nacional con valores estéticos, históricos y simbólicos por lenguaje y, uso y autoría del inmueble.	N1

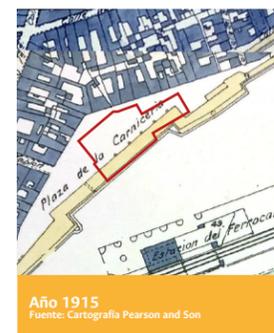
Mat. Inmobiliaria: -																				
Dirección Predial: C 33 8 25																				
	PREUDIO - 110	Ref. Catastral 10101150110000	Ec	-	Contemporáneo	No	No	Si	XX	Desconocido	Menor	Espacio público, parque de las flores con de adoquín y baldosas en concreto con vegetación con alcorques alineada en los costados laterales de la plaza hasta el otro costado de la manzana. Pilares en concreto y edificaciones tipo kioscos y casetas metálicas con cubierta inclinada en teja de zinc rojiza.	Espacio público en predio medianero avenida Venezuela y avenida Escallón forma rectangular. No coincide con la planimetría de 1915 ya que en el predio hacia parte de la plaza de la carnicería y colindaba con el tramo de muralla demolido a inicios del siglo XX.	Conservación menor	Medio	Paisaje Urbano	Predio medianero, que continua el paramento y el perfil de la calle.	Contexto Urbano	Valor simbólico por uso y caracterización del espacio público como plazoleta de las flores	N2

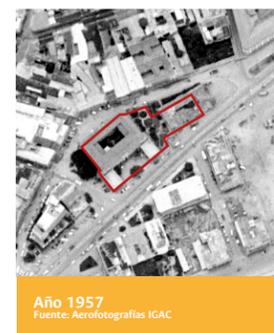
Mat. Inmobiliaria: -																				
Dirección Predial: C 35 8 53																				
	PREUDIO - 901	Ref. Catastral 10101150901901	Tp	-	Contemporáneo	No	No	No	XX	Desconocido	Menor	Inmueble torre en quince pisos con fachada pañetada y pinatada remata en antepecho liso de cubierta plana. En el primer piso se evidencia seis puertas de acceso retrocedida de la fachada en marcos de aluminio y vidrio. Puerta de acceso a locales desde plazoleta enmarcada con profundidad de muro. Ventanas en vidrio y aluminio en fachada marcada por columnas enchapadas al igual que el antepecho. Primer piso cubierto por alero en concreto y antepecho que sobresale de la fachada. Segundo piso con ventanas de acuerdo a los espacios internos y morfología de la torre en ángulos diagonales. A partir del tercer piso en adelante se genera el piso tipo en donde la ventana corrida en marco de aluminio y vidrio es continua en algunas fachadas y ventanas individuales del mismo material.	Inmueble esquinero en predio regular con edificación paramentada con plataforma en los dos primeros niveles. Desde el piso tipo hasta la cubierta los volúmenes marcan ejes con diagonales según rotación de espacios. No coincide con la planimetría de 1915 ya que en el predio hacia parte de la plaza de la carnicería y colindaba con el tramo de muralla demolido a inicios del siglo XX. La edificación se presenta como edificio contemporáneo.	Conservación media	Bueno	Paisaje Urbano	Predio medianero, que continua el paramento y el perfil de la calle.	Contexto Urbano	Inmueble en altura que corresponde al periodo contemporáneo y no se inserta en el lenguaje del movimiento moderno de la zona contigua de la matuna.	N3
