PEMP DEL CENTRO HISTÓRICO  
Y SU ZONA DE INFLUENCIA

LA MUTANA  
FICHA DE IDENTIFICACIÓN Y  
DE VALORACIÓN  
Manzana No. 116

FIDV - LM - MZN - 116

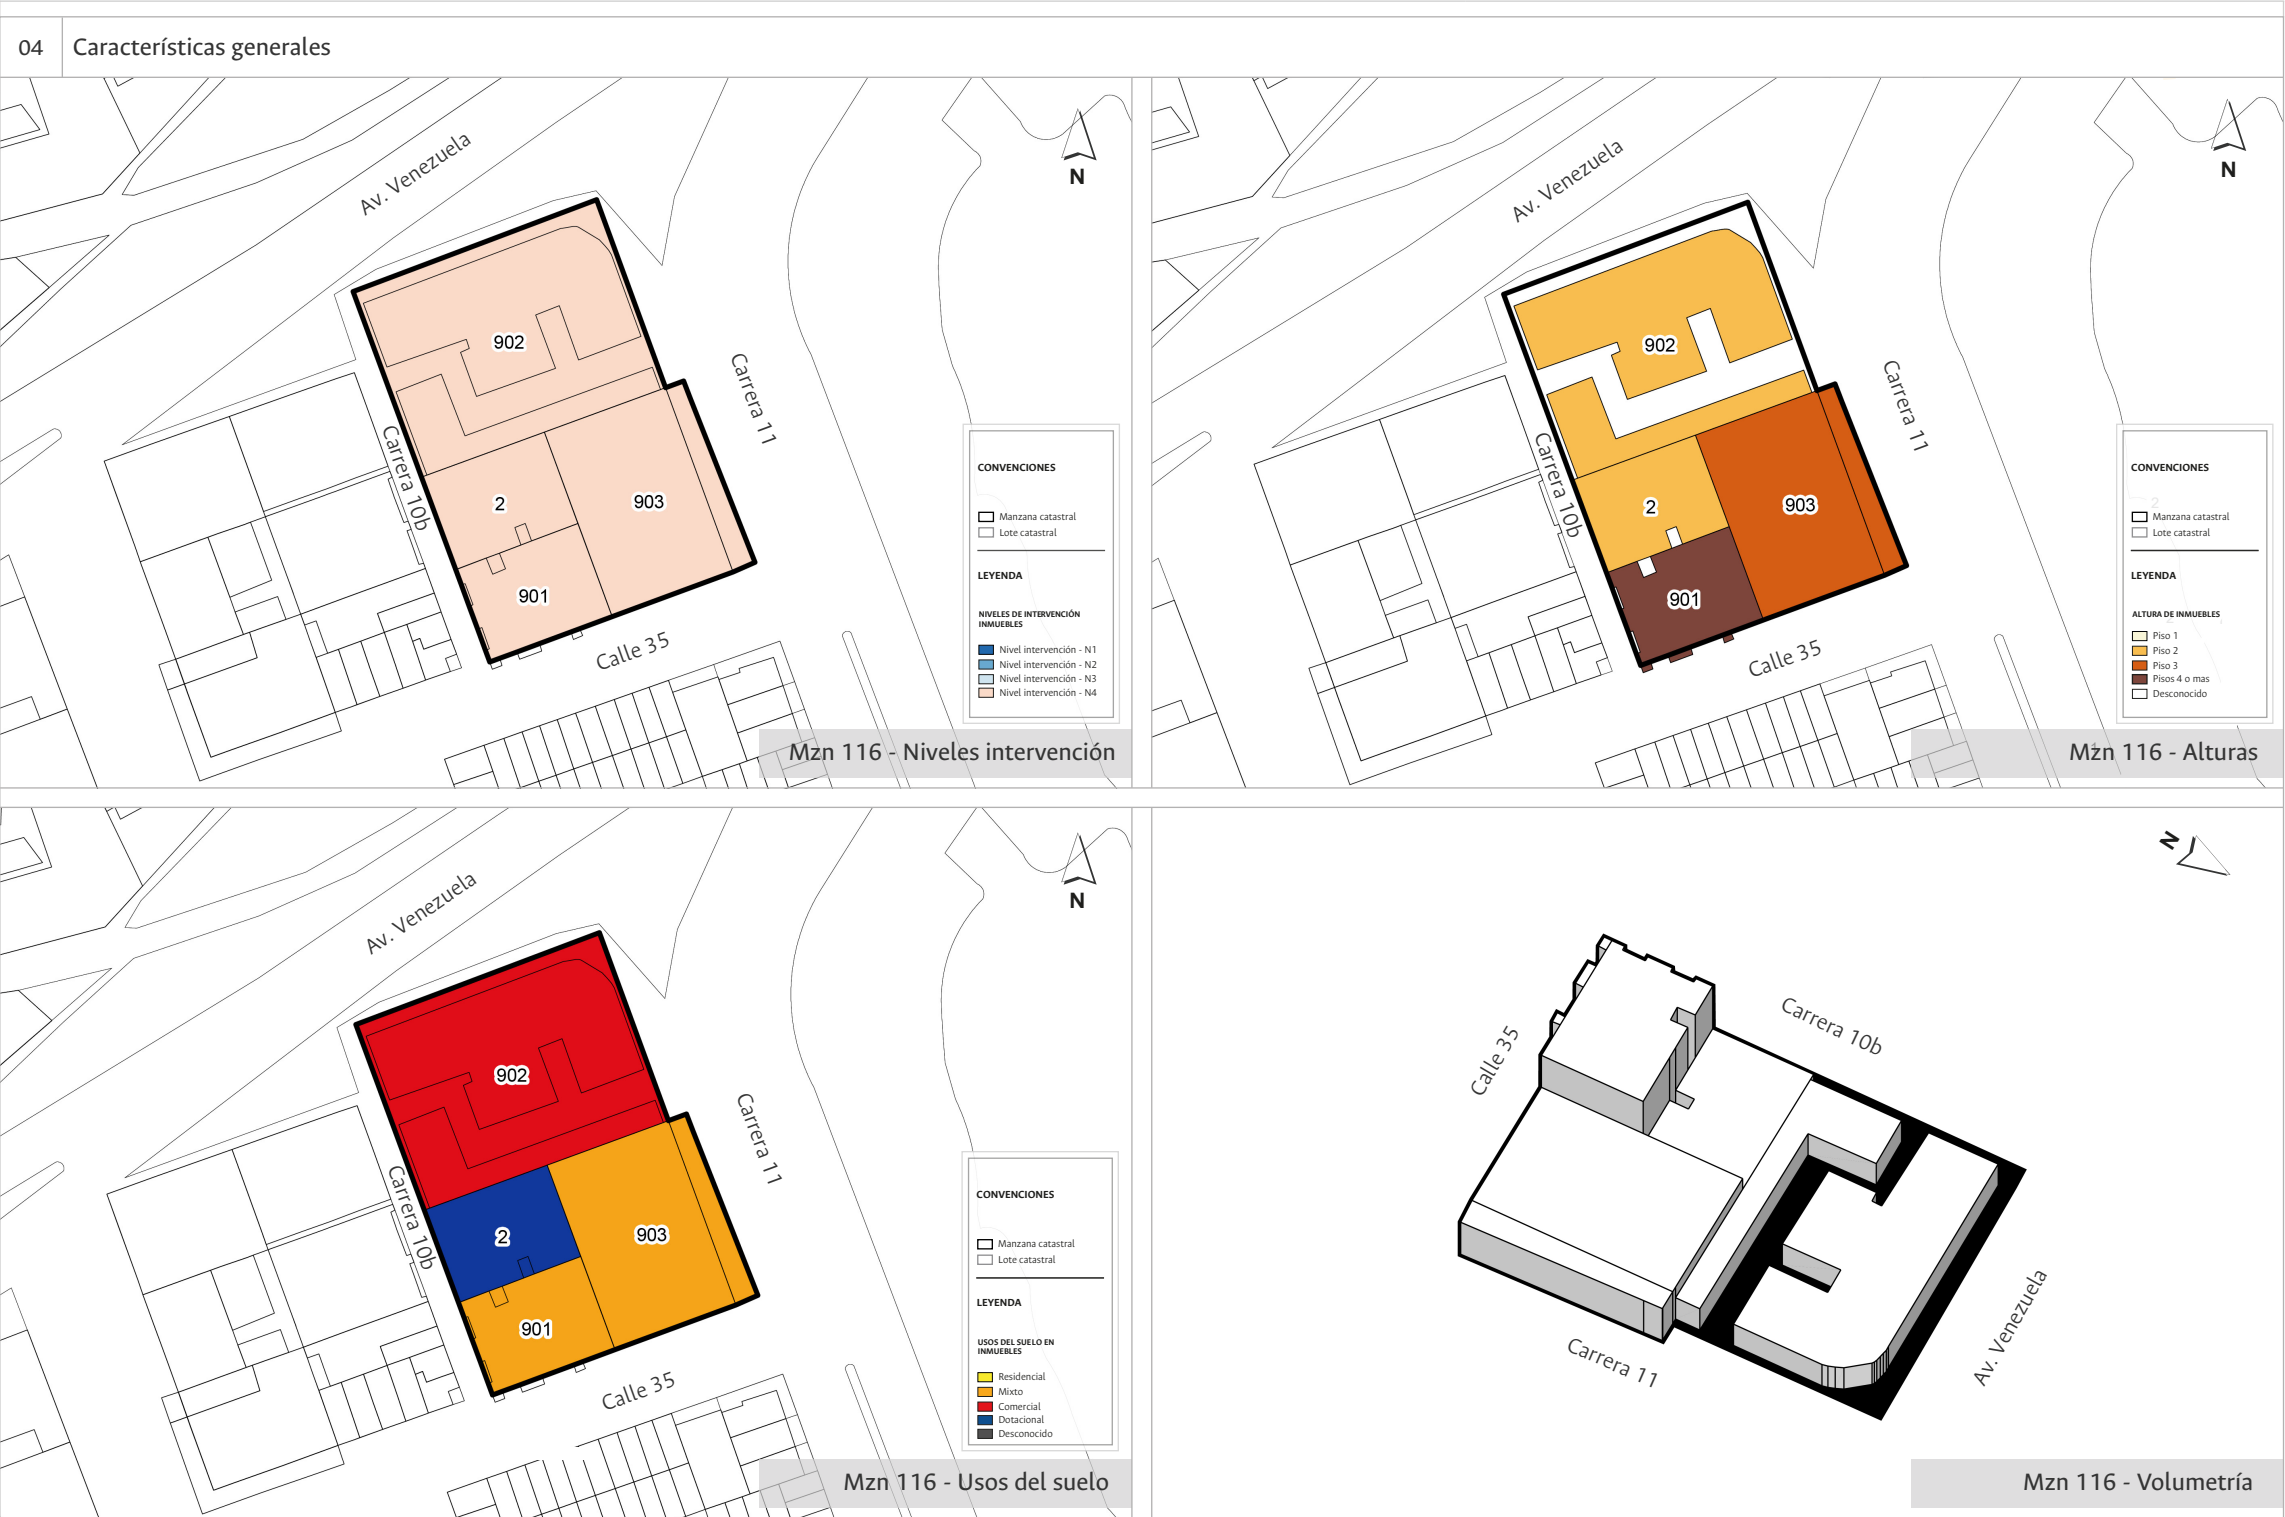
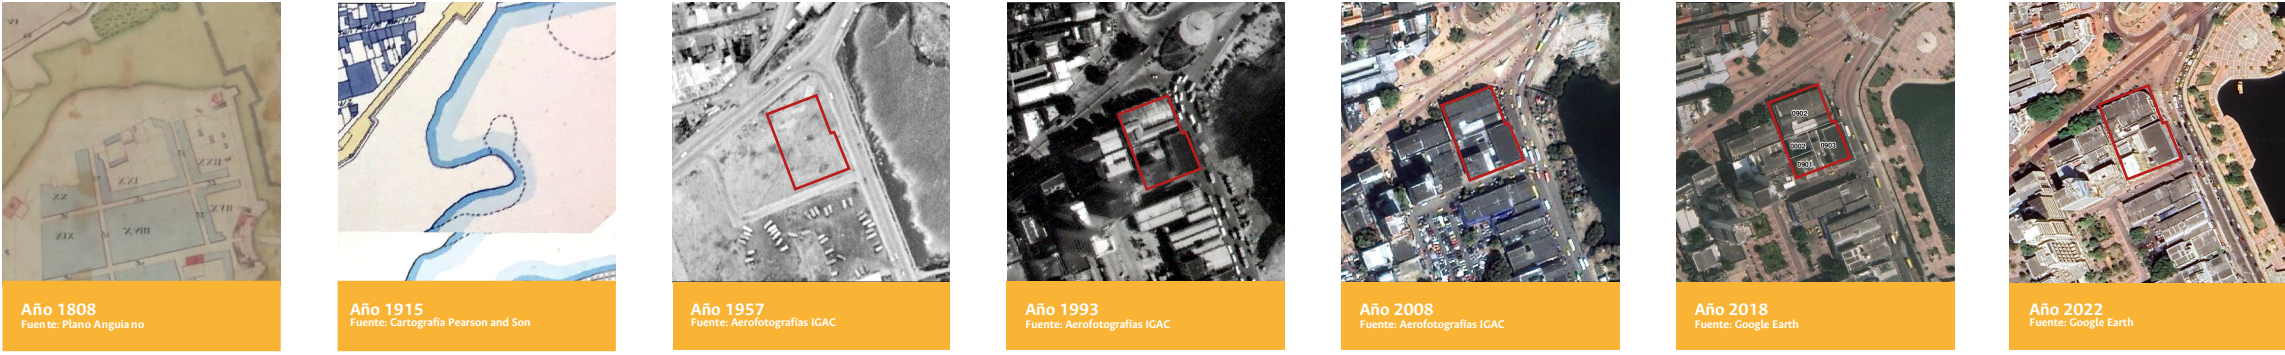
Esta constituida por 4 predios los cuales todos pertenecen a la arquitectura del periodo contemporáneo. Su grado de homogeneidad en la fachada se ve reflejado en la continuidad de sus paramentos, pero no en sus perfiles, que corresponde a una altura de 2, 4 y 5 pisos, la manzana tienen usos variados entre comercial, institucional y mixto - residencial / local comercial, evidenciando la disminución del uso residencial y a su correspondiente tipología. El grado de autenticidad de la mayoría esta en el 100%, con porcentaje medio de mantenimiento, predomina el N4 y uno de N3 de conservación.

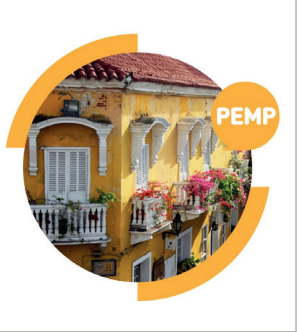
| Reg. fotográfico | Identificación | | Normativa POT - 2001 | | Trabajo de campo 2022 | Valoración Decreto 1080 de 2015/Decreto 2368 de 2019 | | | | | | | | | | | | | | |
|---|---|---|---|---|---|---|---|---|---|---|---|---|---|---|---|---|---|---|---|---|
| | | Dirección predial: C 32 10B 25 LOCAL 1 01 | | | | | | | | | | | | | | | | | | |
