PEMP DEL CENTRO HISTÓRICO  
Y SU ZONA DE INFLUENCIA

LA MUTANA  
FICHA DE IDENTIFICACIÓN Y  
DE VALORACIÓN  
Manzana No. 117

FIDV - LM - MZN - 117

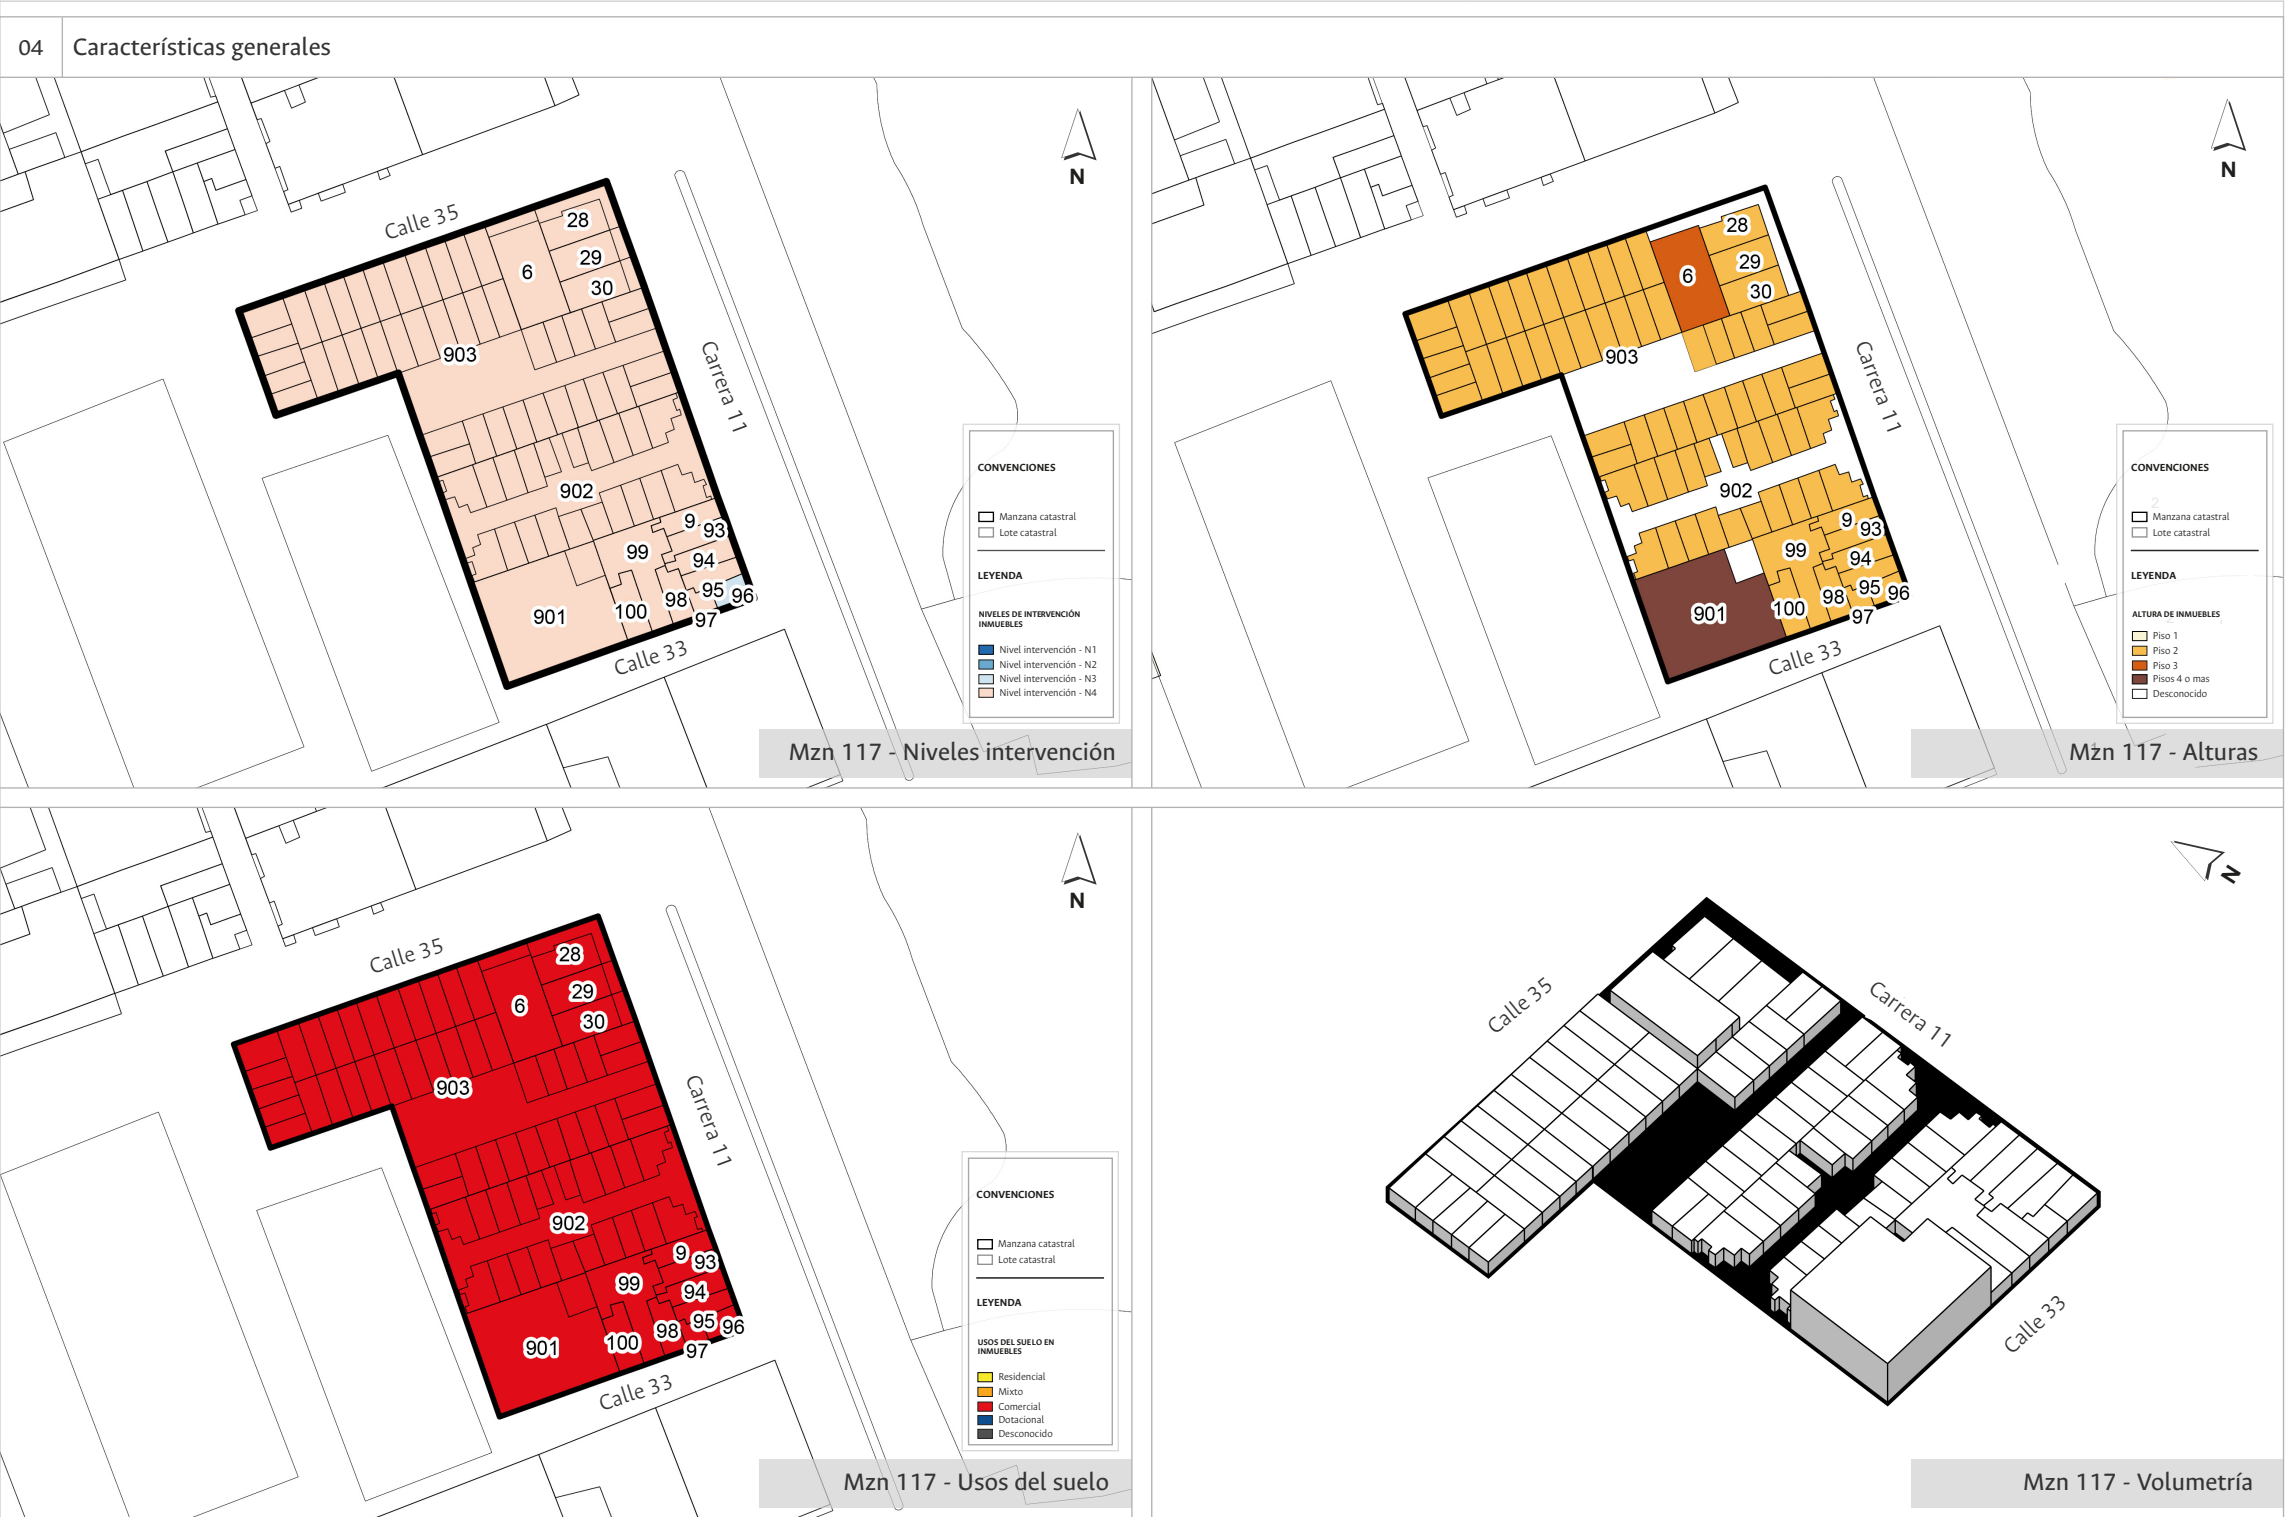
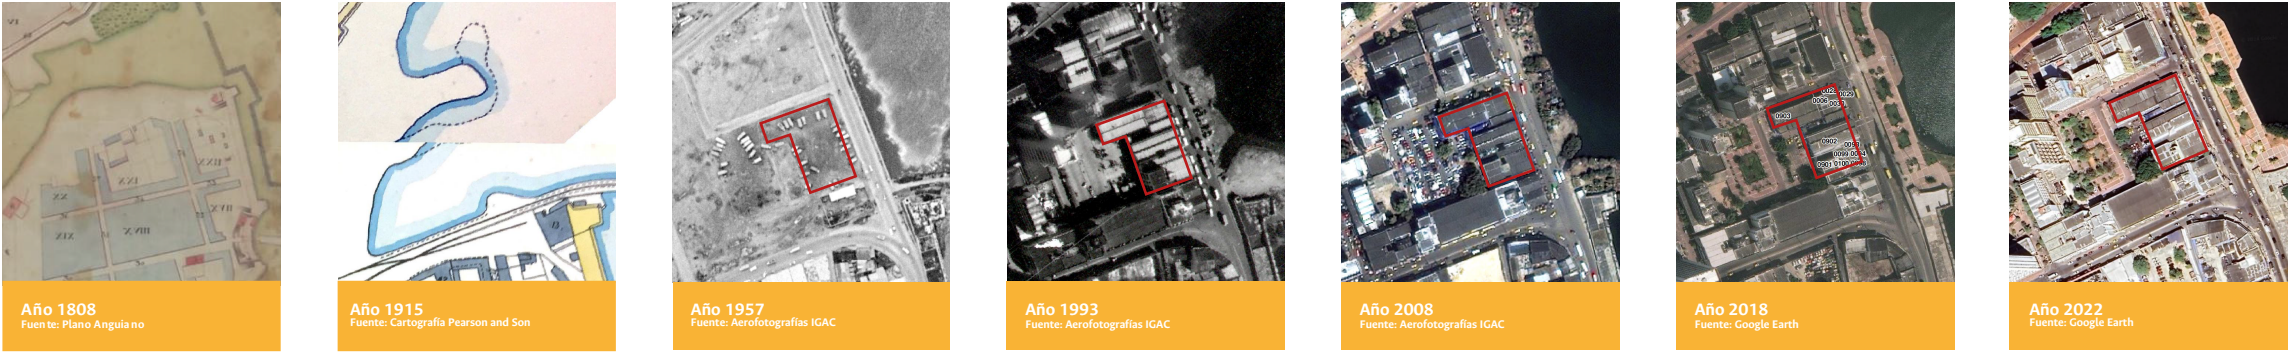
Esta constituida por 16 predios, de los cuales la mayoría pertenecen a la arquitectura del periodo contemporáneo y 2 inmuebles del periodo moderno. Su grado de homogeneidad en la fachada se ve reflejado en la continuidad de sus paramentos, y en sus perfiles que corresponde a una altura promedio de 2 pisos y unos pocos inmuebles de 3 y 4 pisos, el uso es totalmente comercial, evidenciando la pérdida del uso residencial y a su correspondiente tipología. El grado de autenticidad esta en el 100%, con porcentaje medio alto de mantenimiento, predomina el N4 de conservación.
