LA MUTANA
FICHA DE IDENTIFICACIÓN Y
DE VALORACIÓN
Manzana No. 120

FIDV - LM - MZN - 120

FICHA DE IDENTIFICACIÓN
Y VALORACIÓN

MANZANA No. 120
LA MUTANA

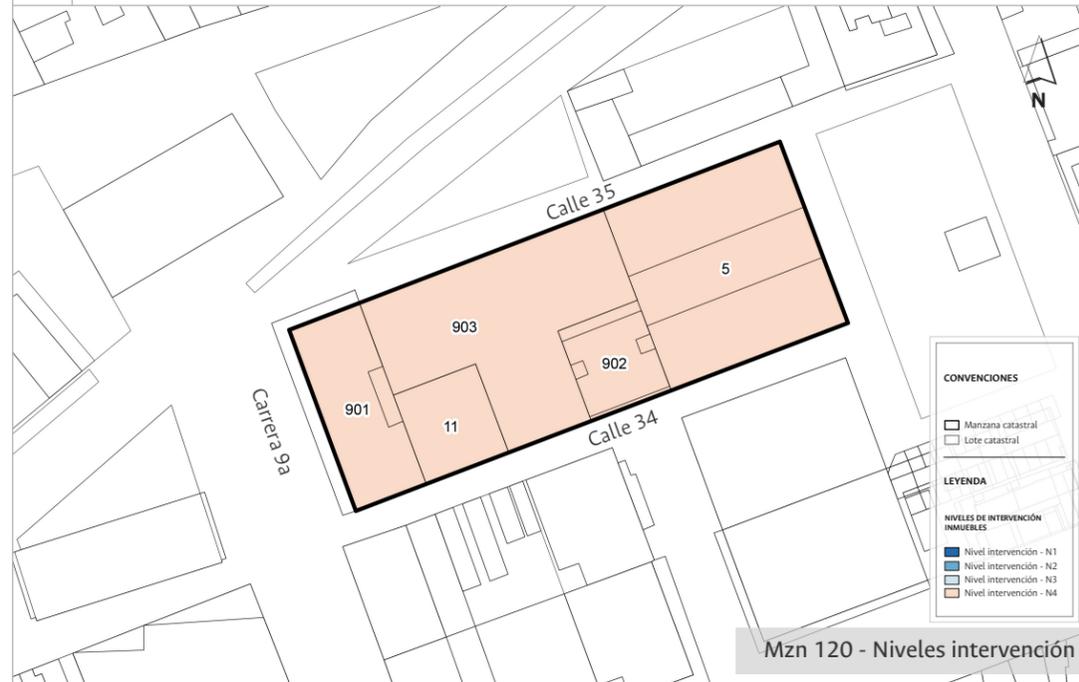
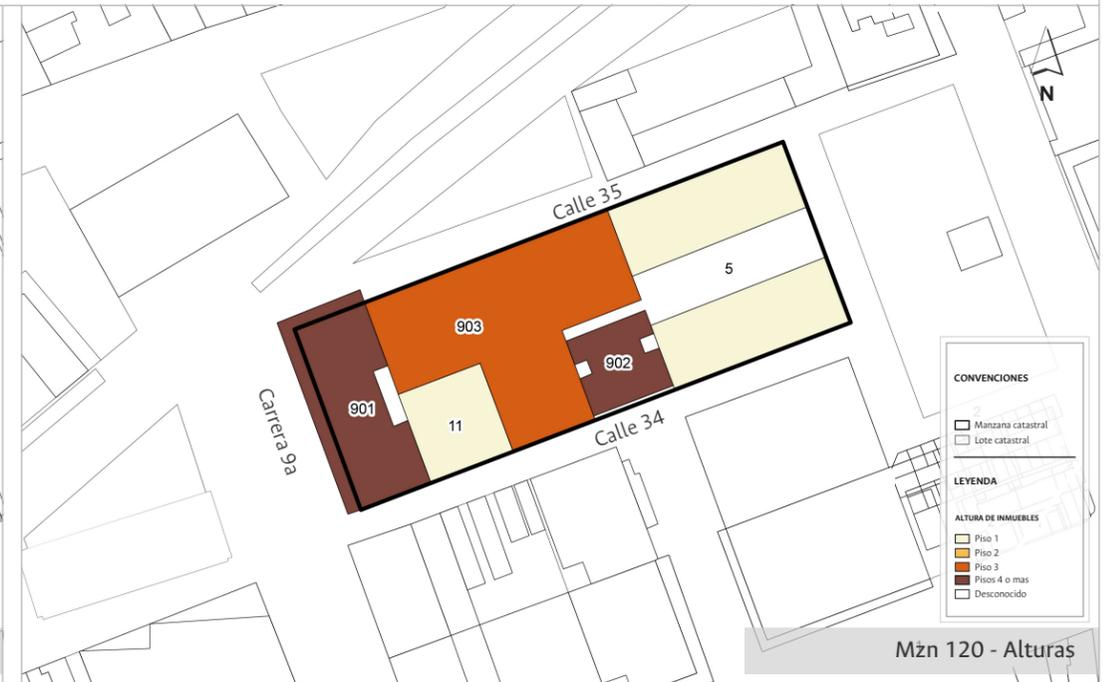
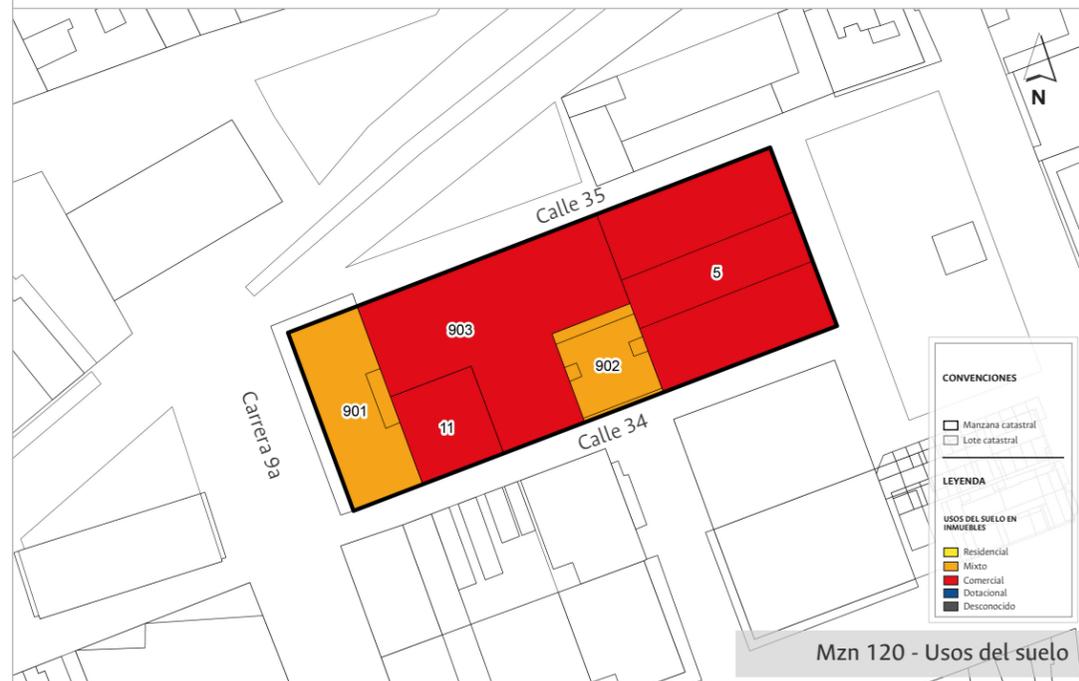
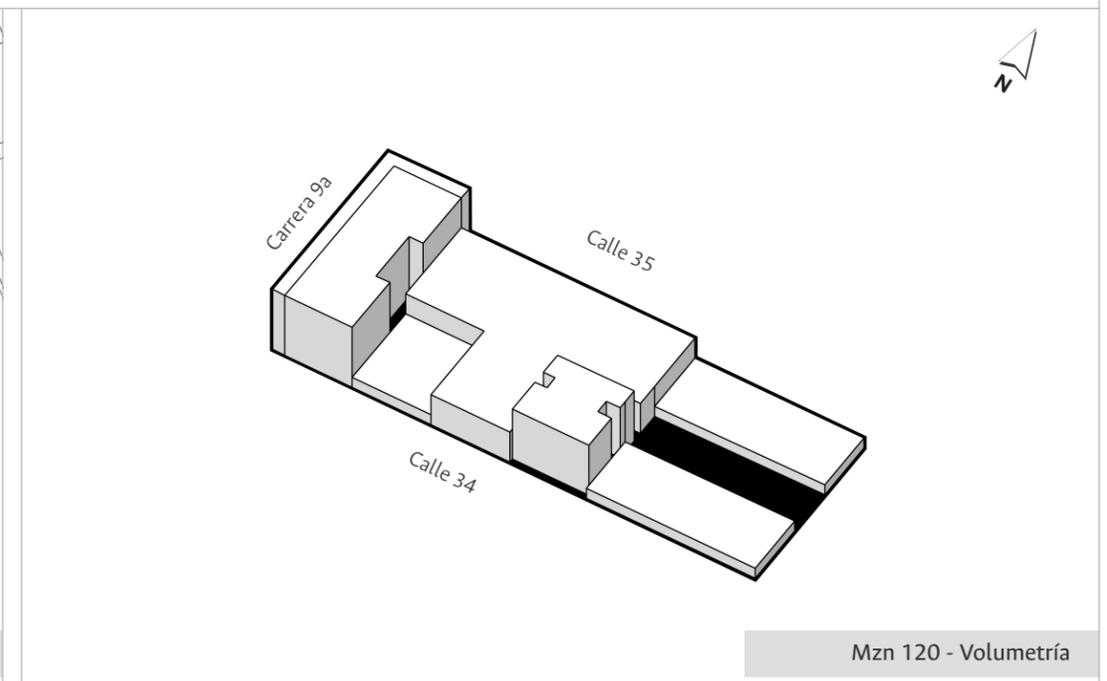
04 Características generales

Esta constituida por 5 predios los cuales 4 pertenecen a la arquitectura del periodo contemporáneo y uno de la modernidad. Su grado de homogeneidad en la fachada se ve reflejado en la continuidad de sus paramentos, pero no en sus perfiles, que corresponde a una altura de 1, 5 y 6 pisos, la manzana tienen usos variados entre mixto - local comercial / residencial, parqueadero y comercial, evidenciando la disminución del uso residencial y a su correspondiente tipología. El grado de autenticidad es variado entre 30%, 40%, 70% y 100%, con porcentaje medio alto de mantenimiento, predomina el N4 y un inmueble N3 de conservación.

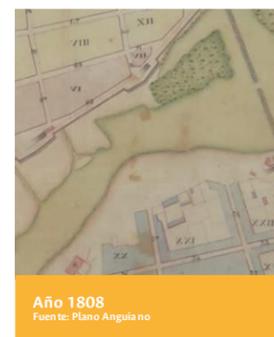
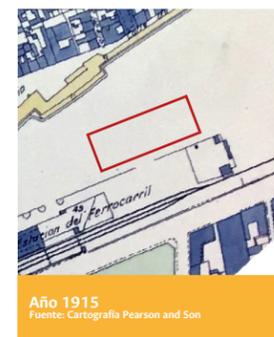
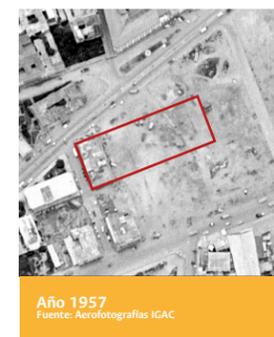
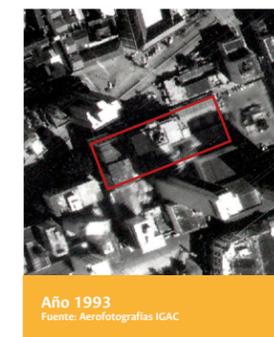
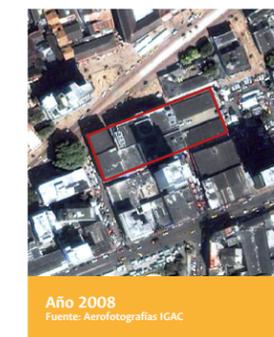
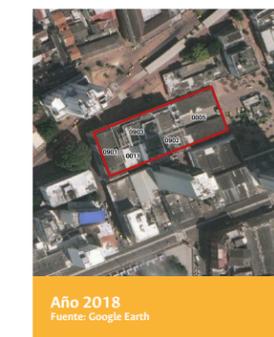
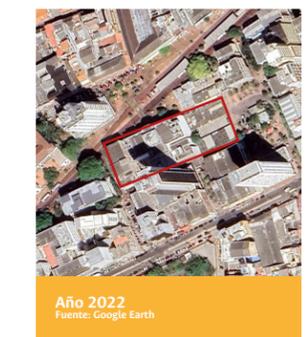
Reg. fotográfico	Identificación		Normativa POT - 2001		Trabajo de campo 2022	Valoración Decreto 1080 de 2015/Decreto 2368 de 2019													Niveles	
	Fotografía	Id. predial	Tipología	Inven. POT 2021	Periodo arquitectónico	Valor histórico	Valor estético	Valor simbólico	Antigüedad	Autor	Autenticidad	Constitución del bien	Forma	Estado de conservación	Estado de mantenimiento	Contexto ambiental	Contexto urbano	Contexto físico		Representatividad y contextualización
		Ref. Catastral 1010120005000 Mat. inmobiliaria: 060-24236 Dirección predial: C 32C 8A 80	-	-	Contemporáneo	No	No	No	XX	Desconocido	Mayor	Cerramiento en mampostería, con cubierta a un agua a lado y lado del predio, portón de acceso de vehículos en hierro.	Predio esquinero cuadrado, muros pintado y pañetados cubierta de asbesto cemento. funciona como parqueadero sin ningún valor estético o espacial.	Conservación menor	Deficiente	Paisaje Urbano	predio con frente hacia cra 32 32 b, cra 32c y plazaoleta del joe	Cerramiento que funciona como parqueadero o consecuent e con las actividades que se desarrollan en el sector.	No representativo de su entorno .	N4 Nivel de intervención:

Ref. Catastral 10101200011000 Mat. inmobiliaria: 060-14234 Dirección predial: C 32B 8A 23	-	-	Contemporáneo	No	No	No	XX	Desconocido	Mayor	Edificación tipología contemporánea con vanos que funcionan como acceso con cortinas metálicas, cubierta inclinada a un agua , pintado y pañetado, sin ningún valor estético ni espacial	Predio medianero rectangular, con edificación compacta de un piso, con cubierta en placa, sin ningún valor estético ni espacial.	Conservación menor	Medio	Paisaje Urbano	Predio con frente a calle 32b	construcciones contemporáneas de uso comercial que se desarrollan en el sector.	no representa ningún valor estético, ni de forma e su entorno	N4 Nivel de intervención:
		Ref. Catastral 10101200901901 Mat. inmobiliaria: - Dirección predial: K 8A 32B 30 L 1	-	-	Contemporáneo	No	No	No	XX	Desconocido	Media	Edificación de 6 pisos, fachada hacia tres vías retrocedida en primer piso, pintada y estucada, cubierta de asbesto cemento. Sin ningún valor estético ni espacial.	Predio esquinero Rectangular, con edificación compacta de 5 pisos con cubierta a dos aguas de asbesto cemento según aerofotografía fachada hacia tres vías. Tipología contemporánea	Conservación menor	Medio	Paisaje Urbano	Predio con frente hacia clla 32 b, cra 32c y via vehicular.	construcción contemporánea de uso comercial igual a actividades que se desarrollan en el sector.	Representativo de su entorno.	N4 Nivel de intervención:

Ref. Catastral 10101200902902 Mat. inmobiliaria: - Dirección predial: C 32C 84 61 L 101	-	-	Contemporáneo	No	No	No	XX	Desconocido	Menor	Edificación con volumen de 5 pisos, fachadas pañetadas y pintadas, cubierta de placa de concreto, vanos con cortinas metálicas que funcionan como acceso a locales comerciales en primer piso, segundo piso en adelante tiene vanos con ventanería el aluminio y vidrio.	Predio medianero rectangular conformado por un volumencompacto, paramentado con el perfil de la manzana, con edificación de 5 plantas, con cubierta plana según aerofotografía que funciona como terraza y mezanine. Tipología contemporánea, no presenta patio.	Conservación menor	Bueno	Paisaje Urbano	predio con via hacia calle 32b	construcción contemporánea de uso comercial igual a actividades que se desarrollan en el sector.	Representativo de su entorno.	N4 Nivel de intervención:
		Ref. Catastral 10101200903903 Mat. inmobiliaria: - Dirección predial: C 32C 8A 44 L 101	-	-	Moderno	No	Si	Si	XX	Desconocido	Mayor	Edificación de 5 pisos fachada pañetada y pintada, con vano vertical con perfilera metálica y vidrio como y una escalera eléctrica como eje central de la fachada a cada lado de este elemento presenta dos volúmenes laterales con vanos horizontales alargados que permiten apreciar el número de pisos que tiene la edificación. En su cubierta tiene un domo como eje central de su cubierta que se encuentra sobre el área de la escalera.	Expresión de arquitectura contemporánea del siglo 21 Predio de forma poligonal en forma de T. tipología compacta. Lenguaje contemporáneo.	Conservación mayor	Bueno	Paisaje Urbano	Predio medianero, paramentado	contexto urbano	Representativo de su época y entorno	N3 Nivel de intervención:
