PEMP DEL CENTRO HISTÓRICO  
Y SU ZONA DE INFLUENCIA

LA MUTANA  
FICHA DE IDENTIFICACIÓN Y  
DE VALORACIÓN  
Manzana No. 122

FIDV - LM - MZN - 122

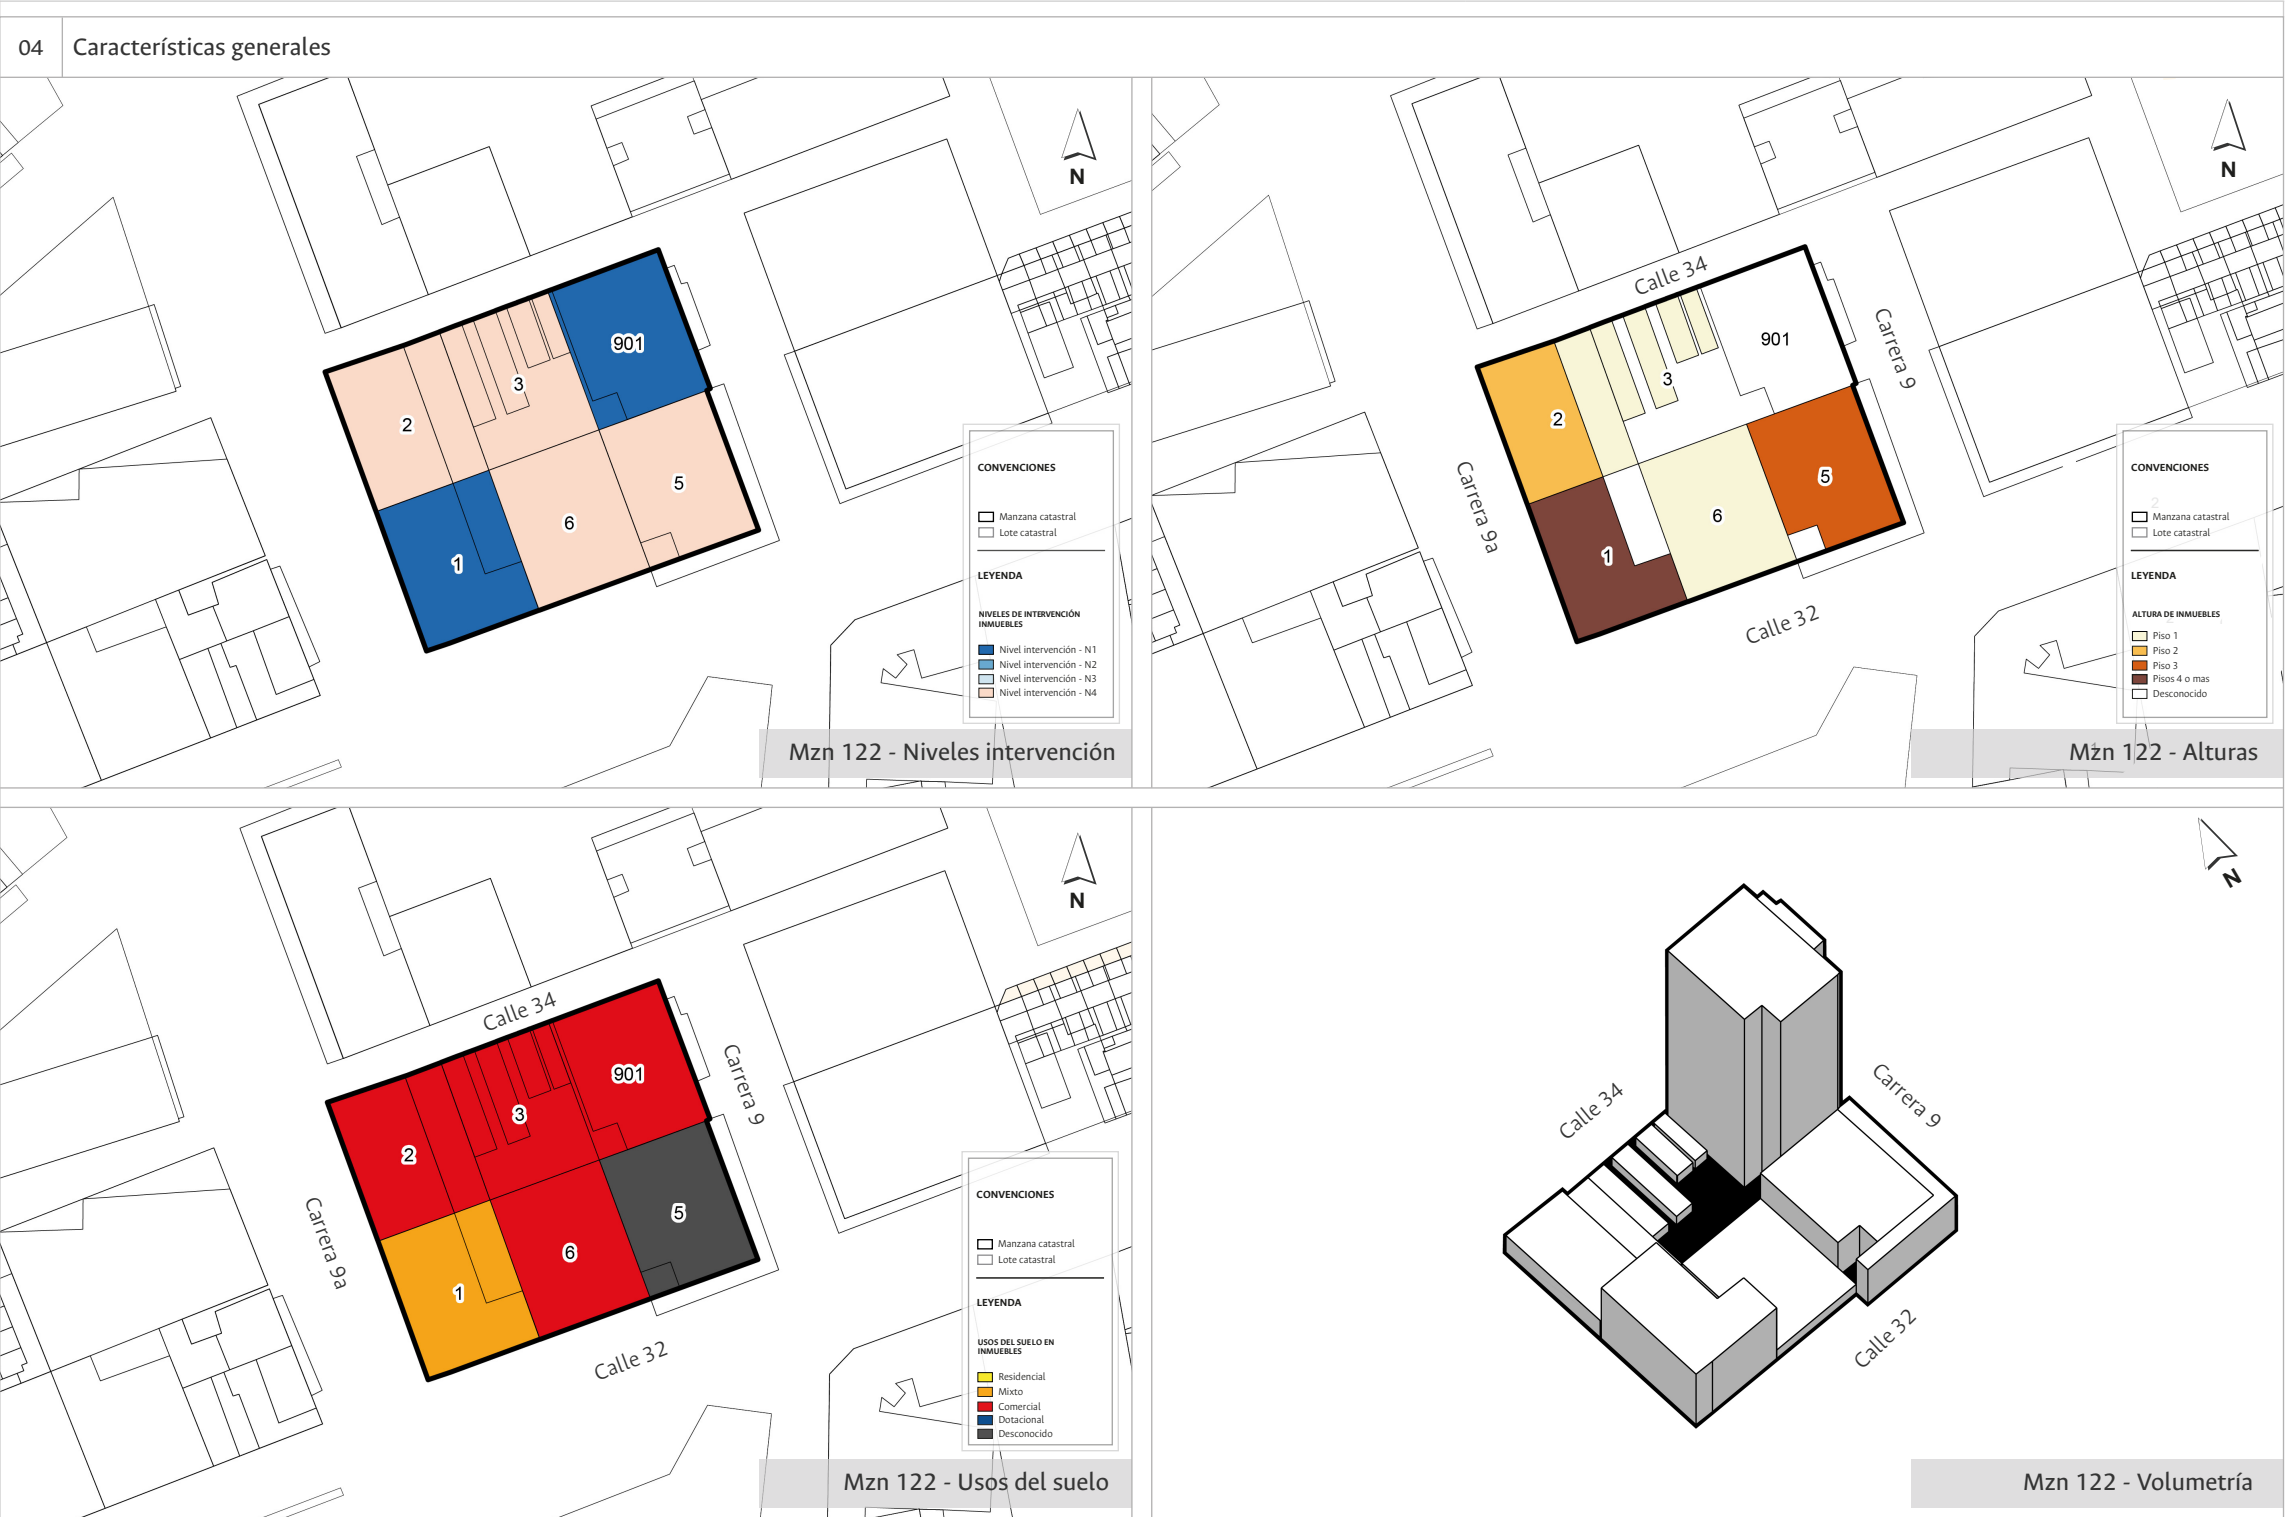
Esta constituida por 6 predios los cuales todos pertenecen a la arquitectura del periodo contemporáneo. Su grado de homogeneidad en la fachada se ve reflejado en la continuidad de sus paramentos, pero no en sus perfiles, que corresponde a una altura de 1,2, 4, 6 y 11 pisos, la manzana tienen usos variados entre mixto – financiero / local comercial y comercial, evidenciando la pérdida del uso residencial y a su correspondiente tipología. El grado de autenticidad de la mayoría esta en el 100%, con porcentaje alto de mantenimiento, predomina el N4, seguido de N1 y N2 de conservación.
