PEMP DEL CENTRO HISTÓRICO  
Y SU ZONA DE INFLUENCIA

LA MUTANA  
FICHA DE IDENTIFICACIÓN Y  
DE VALORACIÓN  
Manzana No. 125

FIDV - LM - MZN - 125

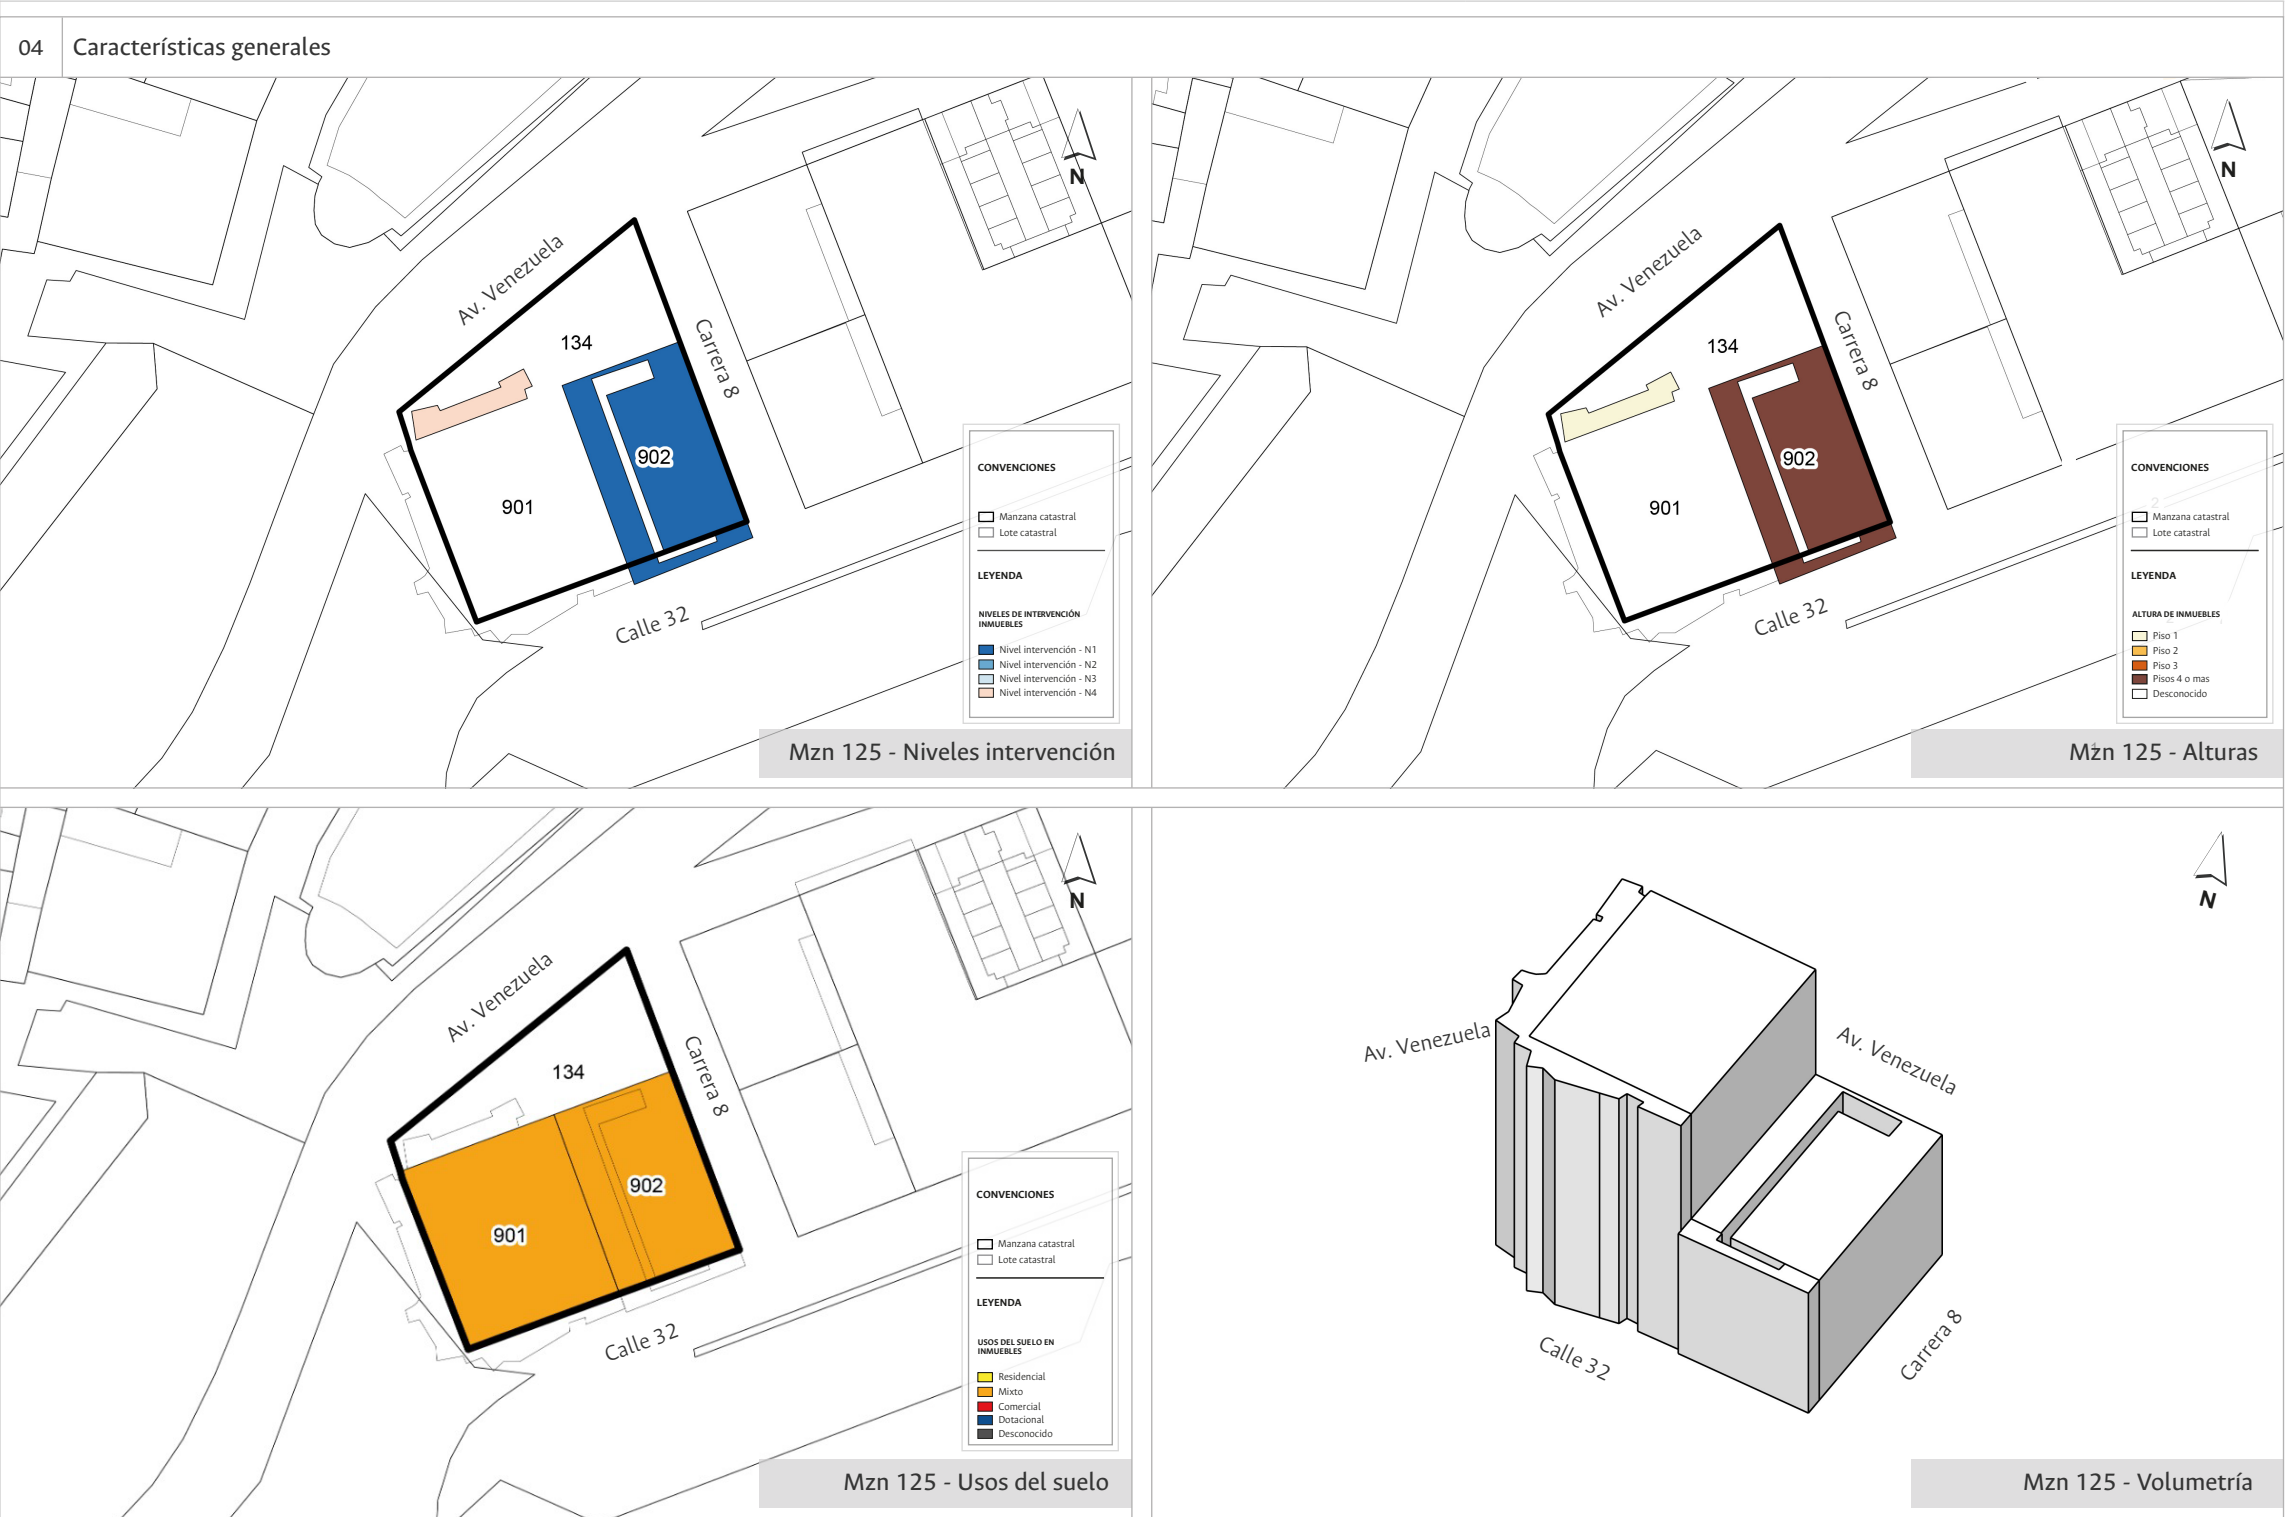
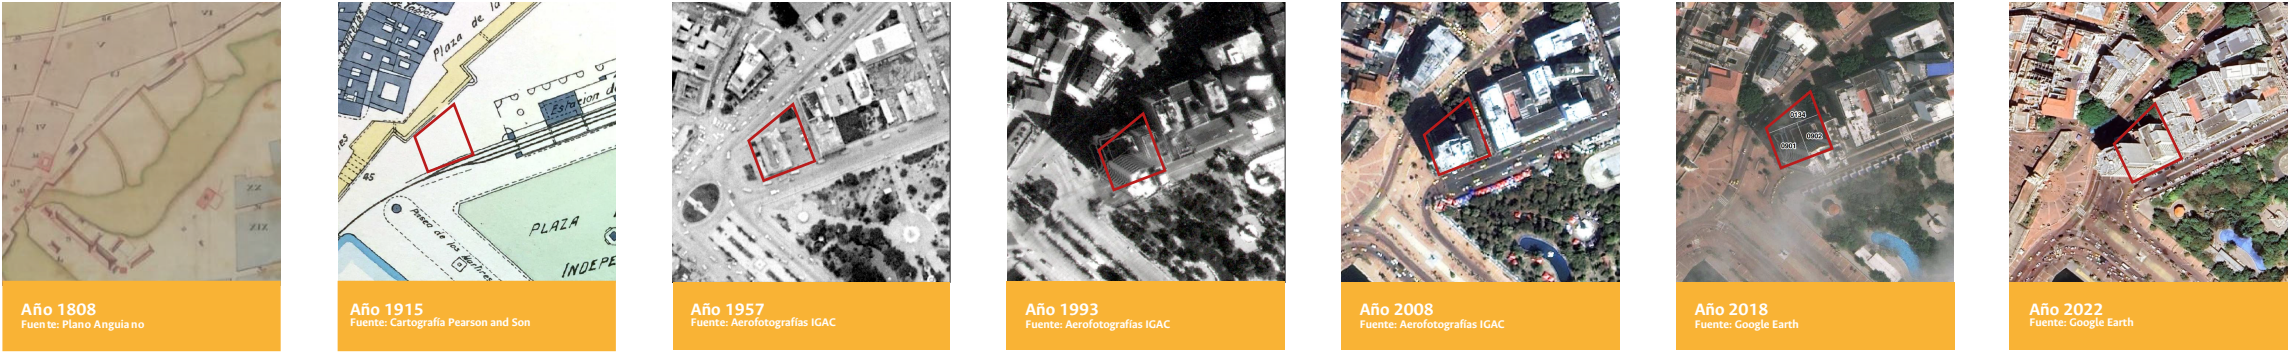
Esta constituida por 2 predios los cuales pertenecen a la arquitectura moderna. Su grado de homogeneidad en la fachada se ve reflejado en la continuidad de sus paramentos, pero no en sus perfiles, que corresponde a una altura de 9 y 15 pisos, los dos inmuebles son de usos mixto – financiero / local comercial, evidenciando la pérdida del uso residencial y a su correspondiente tipología. El grado de autenticidad esta entre 90% y 100%, con porcentaje alto de mantenimiento, los dos inmuebles son N1 de conservación.
