PEMP DEL CENTRO HISTÓRICO Y SU ZONA DE INFLUENCIA

GETSEMANI

FICHA DE IDENTIFICACIÓN Y DE VALORACIÓN Manzana No. 129

FIDV - GTS - MZN - 129

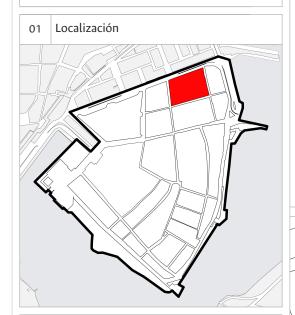
02 Descripción general de la manzana

Esta constituida por 26 predios de los cuales la mayoría pertenecen a la arquitectura del periodo contemporáneo, seguido de los periodos republicano, colonial y uno de la transición. Su grado de homogeneidad en la fachada se ve reflejado en la continuidad de sus paramentos y sus perfiles que corresponde a una altura promedio de 1, 2 y 4 pisos algunos pocos inmuebles de 3 pisos, el uso es tendiente al uso mixto - Local comercial / Hotel seguido por el residencial y comercial, evidenciando la disminución del uso residencial y a su correspondiente tipología. El grado de autenticidad de la mayoría esta entre el 0% y el 50% con porcentaje bajo de mantenimiento, predomina el N4, seguido del N2 y algunos pocos N3 de conservación.
