PEMP DEL CENTRO HISTÓRICO Y SU ZONA DE INFLUENCIA

GETSEMANI

FICHA DE IDENTIFICACIÓN Y DE VALORACIÓN Manzana No. 148

FIDV - GTS - MZN - 148

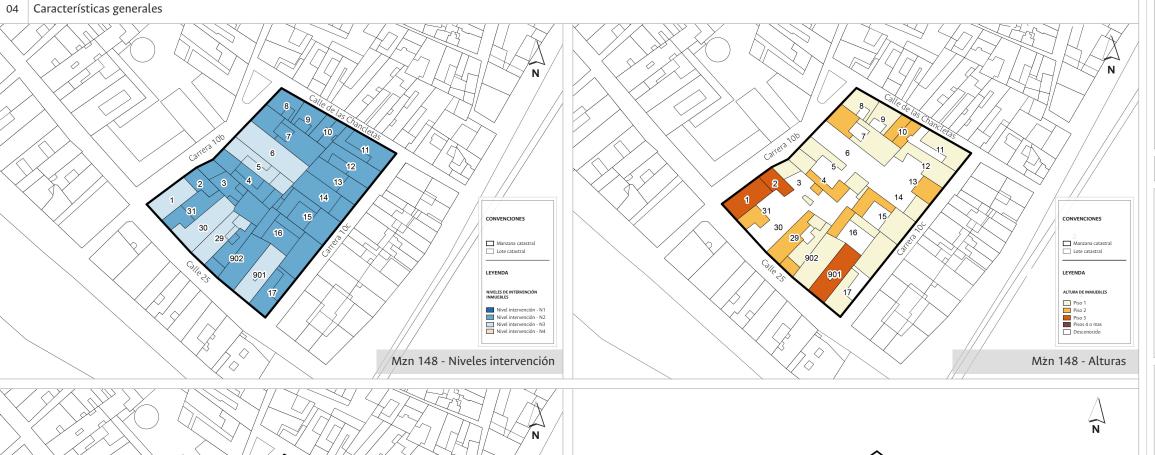
Mzn 148 - Usos del suelo Mzn 148 - Volumetría

Esta constituida por 22 predios, de los cuales la mayoría pertenecen a la arquitectura del periodo republicano, seguido del periodo contemporáneo, colonial y uno de la transición. Su grado de homogeneidad en la fachada se ve reflejado en la continuidad de sus paramentos, y en sus perfiles que corresponde a una altura promedio de 1,2 y 3 pisos, el uso es tendiente al residencial, seguido por el comercial y hotelero. El grado de autenticidad de la mayoría esta entre el 0%, con porcentaje medio alto de mantenimiento, predomina el N2 y N3, y un inmueble del N4 de conservación.
