PEMP DEL CENTRO HISTÓRICO Y SU ZONA DE INFLUENCIA

GETSEMANI

FICHA DE IDENTIFICACIÓN Y DE VALORACIÓN Manzana No. 149

FIDV - GTS - MZN - 149

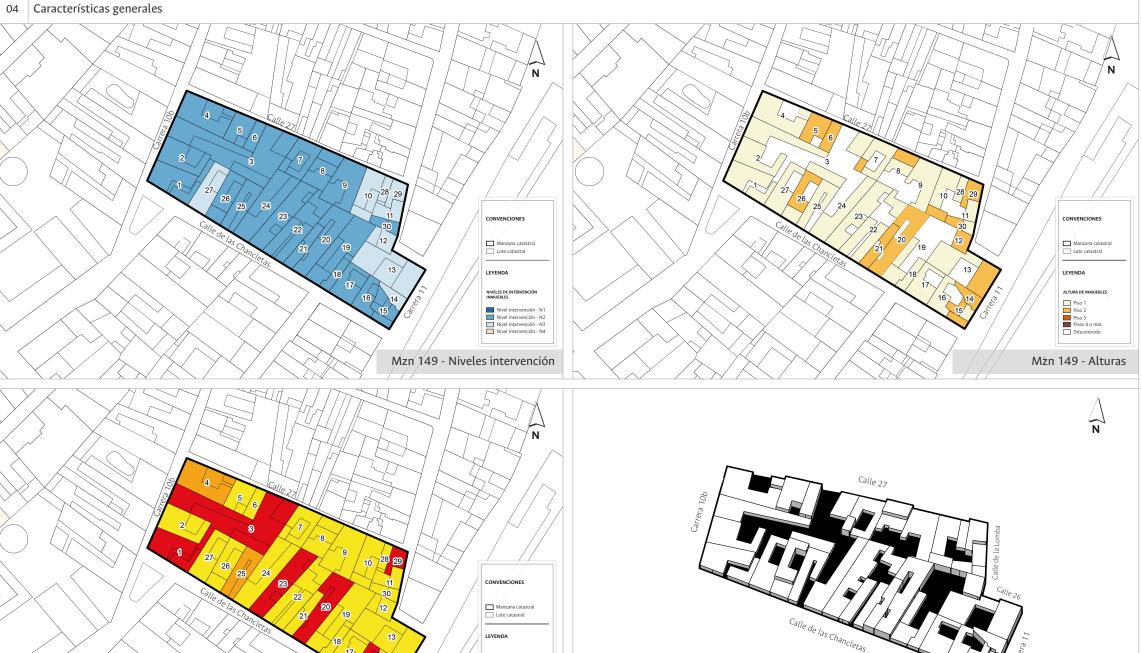
Esta constituida por 30 predios, de los cuales la mayoría pertenecen a la arquitectura del periodo contemporáneo, seguido del periodo colonial y republicano. Su grado de homogeneidad en la fachada se ve reflejado en la continuidad de sus paramentos y en sus perfiles que corresponde a una altura promedio de 1 piso y algunos pocos de 2, el uso es tendiente al residencial, seguido al hotelero y mixto - residencial / local comercial. El grado de autenticidad de la mayoría esta entre el 0%, con porcentaje medio alto de mantenimiento, predomina el N3 y unos pocos inmuebles de N2 y N4 de conservación.
