PEMP DEL CENTRO HISTÓRICO  
Y SU ZONA DE INFLUENCIA

LA MUTANA  
FICHA DE IDENTIFICACIÓN Y  
DE VALORACIÓN  
Manzana No. 214

FIDV - LM - MZN - 214

MANZANA No. 214 LA MATUNA

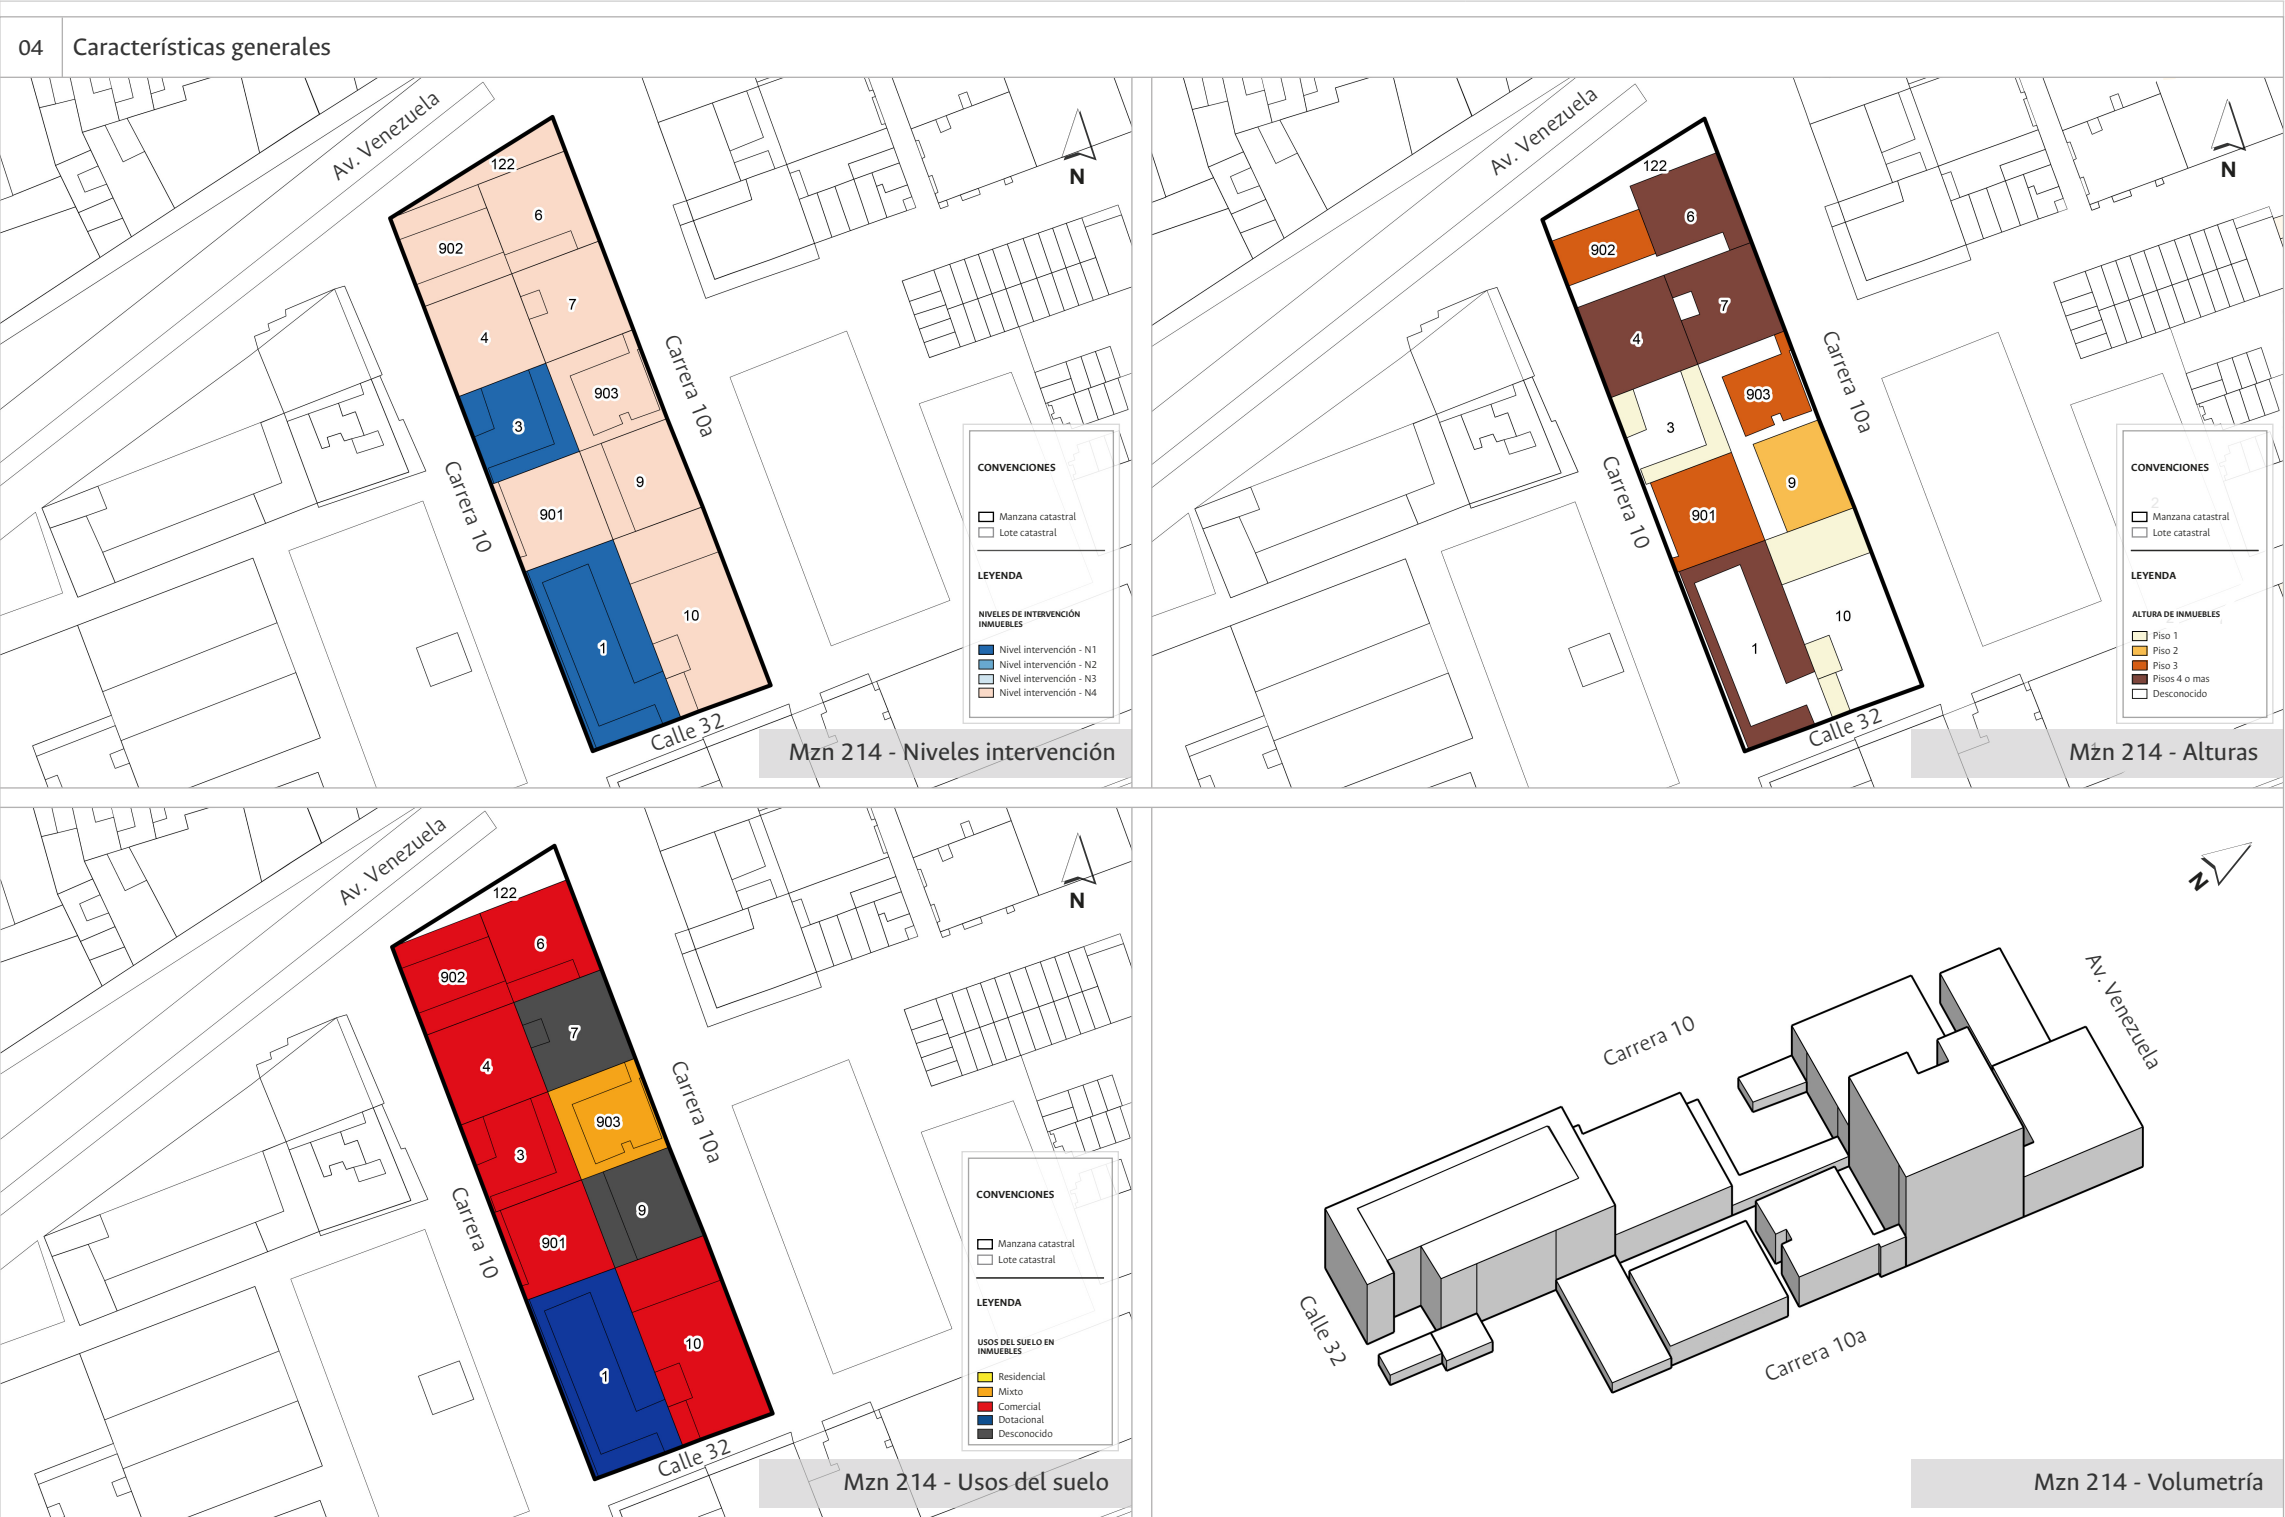
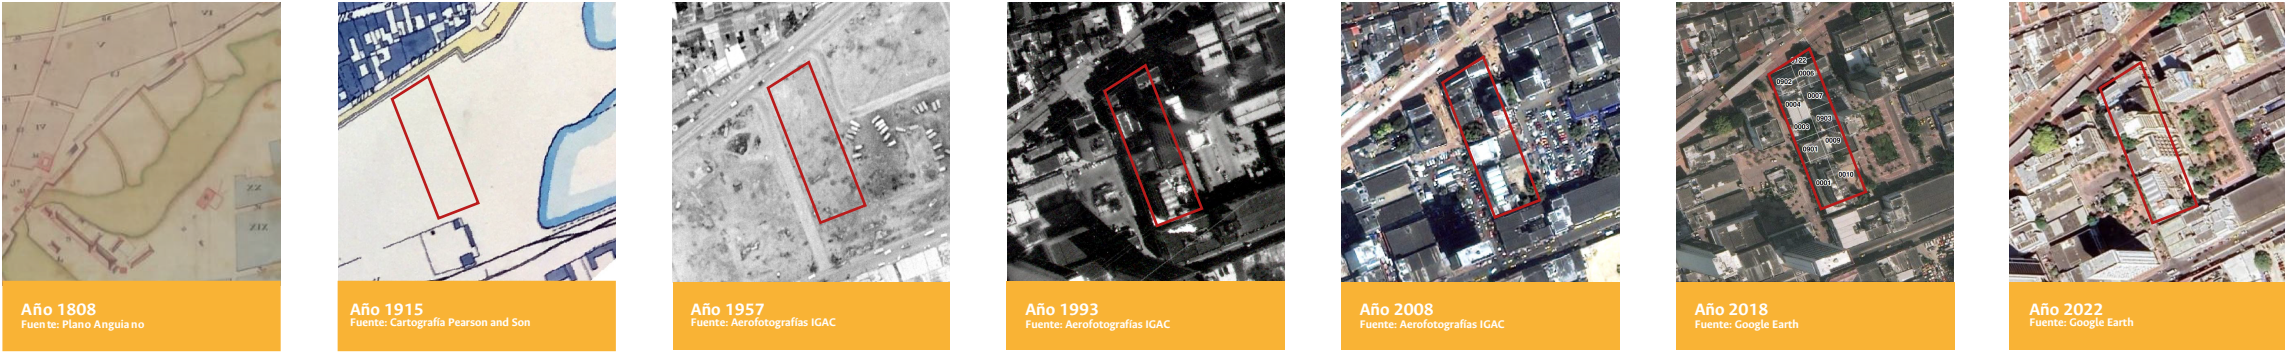
Esta constituida por 10 predios los cuales 4 pertenecen a la arquitectura del periodo contemporáneo, 3 de la modernidad y 2 están en obra. Su grado de homogeneidad en la fachada se ve reflejado en la continuidad de sus paramentos, pero no en sus perfiles, que corresponde a una altura promedio de 4 pisos, y algunos de 5, 7, 9 y 13 pisos, el uso es tendiente al comercial, seguido al institucional, restaurante y parqueadero, evidenciando la pérdida del uso residencial y a su correspondiente tipología. El grado de autenticidad esta entre 60% y 80%, con porcentaje medio alto de mantenimiento, predomina el N4, seguido de N3 y N1 de conservación.
