**CENTRO**  
FICHA DE IDENTIFICACIÓN Y DE VALORACIÓN  
**Manzana No. 067**

FIDV - CE - MZN - 067

FICHA DE IDENTIFICACIÓN Y VALORACIÓN

MANZANA No. 067  
CENTRO

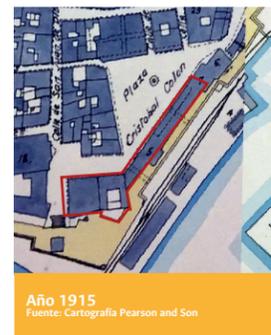
| Reg. fotográfico | Identificación | | Normativa POT - 2001 | | Trabajo de campo 2022 | Valoración Decreto 1080 de 2015/Decreto 2368 de 2019 | | | | | | | | | | | | | | |
|---|---|--|---|---|---|--|---|---|---|--|---|---|---|---|---|---|---|---|---|---|
| | <b>PREDIO - 001</b> | Ref. Catastral<br>10100670001000<br>Mat. inmobiliaria:<br>10100670001000<br>Dirección predial:<br>C 30 4 08 | EC | RM | Republicano | Sí | Sí | Sí | XVII | Desconocido | Medio | El predio esta conformado por dos edificaciones de diferentes respuestas en su lenguaje arquitectónico. 1da y 2da Fachada pañetada y pintada, la 2da es una fachada esta compuesta por pilastras que la dividen en secciones el lienzo de la fachada y que van desde el piso hasta la cornisa de remate, los dos accesos principales estan enmarcados por portadas que se superponen una sobre la otra, a nivel de primer piso enmarcaron dos portones de madera que hoy estan convertidos en puertas de vidrio para un local comercial localizado en estos espacios, en la portadas superiores se aprecian dos ventanas de 4 modulos de balaustres de madera a ras de muro. En el 1er de la edificación, un portón de acceso sin | Edificación de forma rectangular, compacto sin patio adosada al baluarte San Ignacio, cubierta plana, paramentada y esquinera | Conservación Media | Bueno | Paisaje urbano | Edificación que conserva el perfil de dos pisos de la plaza, paramentada, volumetria de dos pisos, con porton de madera, tres vanos de ventanas, 1 en primer piso de reja de madera en primer piso, y 2 vanos de ventanas con rejas de madera en segundo piso | Contexto urbano | Localizada en la esquina de la Plaza de Armas con plaza de San Pedro. Conserva geometria predial en planimetria antigua a partir de 1630. Presenta intervencion contemporanea interna para su adecuacion al nuevo uso | N1 |

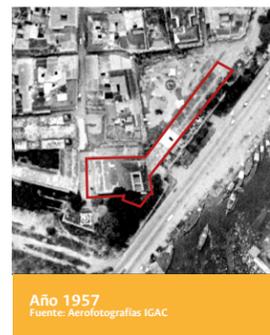
| Reg. fotográfico | Identificación | | Normativa POT - 2001 | | Trabajo de campo 2022 | Valoración Decreto 1080 de 2015/Decreto 2368 de 2019 | | | | | | | | | | | | | | |
|---|---|--|---|---|---|--|---|---|---|--|---|---|---|---|---|---|---|---|---|---|
| | <b>PREDIO - 002</b> | Ref. Catastral<br>10100670002000<br>Mat. inmobiliaria:<br>10100670002000<br>Dirección predial:<br>C 30 4 30 | A1 | RM | Republicano | Sí | Sí | Sí | XVII | Desconocido | Buena | Edificación construida originalmente para la Sala de Armas de Ramo de Artilleria, hoy funcionan allí dependencias de la Alcaldía de Cartagena, presenta una fachada pañetada y pintada, a excepcion de su portada en piedra coralina a la vista, compuesta por dos pilastras con remate moldurado donde se apoya un friso liso que remata en una moldura mixta y sobre esta a cada lado dos pinaculos en relieve sobre una moldura curvilinea que a su vez enmarcan una tribuna central de baranda de balustres de madera y tejadillo a un agua en teja española sobre entablado y canecillos de madera, a nivel de primer piso dos ventanas a cada lado de la portada con 4 modulos de balaustres de | Edificación de forma irregular, distribucion espacial en forma de C con patio central y traspatio triangular, adosada al baluarte San Ignacio, cubierta a dos aguas, paramentada y medianera | Conservacion Mayor | Bueno | Paisaje urbano | Edificación que conserva el perfil de dos pisos de la plaza, paramentada, volumetria de dos pisos, portada en piedra con porton de madera, cuatro vanos de ventanas en primer piso y 4 vanos de tribunas en segundo piso | Contexto urbano | Localizada en la Plaza de Armas. Conserva geometria predial en planimetria antigua a partir de 1630. Presenta intervencion contemporanea interna para su adecuacion al nuevo uso | N1 |

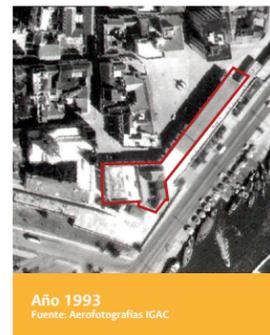
| Reg. fotográfico | Identificación | | Normativa POT - 2001 | | Trabajo de campo 2022 | Valoración Decreto 1080 de 2015/Decreto 2368 de 2019 | | | | | | | | | | | | | | |
|---|---|--|---|---|---|--|---|---|---|--|---|---|---|---|---|---|---|---|---|---|
| | <b>PREDIO - 003</b> | Ref. Catastral<br>10100670003000<br>Mat. inmobiliaria:<br>10100670003000<br>Dirección predial:<br>D 30 30 78 | EC | RM | Colonial | Sí | Sí | Sí | XVII | Gobernador Pedro Fernandez de Bustos siglo XVI | Buena | Edificación construida originalmente para la Administracion de la Real Aduana. esta conformada por tres volúmenes adosados. Fachada pañetada y pintada, en el primer volumen alargado, a nivel de primer piso presenta en su parte central un portal compuesto por 13 arcos de medio punto apoyados sobre columnas de fuste redondo y base cuadrada ambos en piedra coralina a la vista, en el centro del portal un gran arco enmarcado en piedra que comunica por medio de un pasaje al otro lado de la edificación pasando a través de la cortina de muralla donde se encuentra emplazada una de las dos crujiás lineales que forman la edificación, ademas Tres portones y | Edificación de forma rectangular, de dos crujiás lineales, una de ellas emplazada sobre la cortina de muralla entre los baluartes de San Ignacio y San Pedro Martir, aprovechado el terapien interno de la cortina como espacios utiles a la edificación, es medianero en uno de sus lados en forma transversal. se conserva su identidad colonial con algunas intervenciones contemporaneas para adecuacion y confort interno debido a su uso actual de las dependencias de la Alcaldía de Cartagena | Conservacion Mayor | Bueno | Paisaje urbano | Edificación que conserva el perfil de dos pisos de la plaza, paramentada, volumetria de dos pisos, portal conformado por 13 arcos de medio punto, portadas en piedra en accesos con portones de madera, tres balcones sobre estos y balcones pequeños en | Contexto urbano | Localizada en la Plaza de La Aduana. Conserva geometria predial en planimetria antigua a partir de 1630. Presenta intervencion contemporanea interna para su adecuacion al nuevo uso | N1 |
