CENTRO
FICHA DE IDENTIFICACIÓN Y
DE VALORACIÓN
Manzana No. 070

FIDV - CE - MZN - 070

FICHA DE IDENTIFICACIÓN
Y VALORACIÓN

MANZANA No. 070
CENTRO

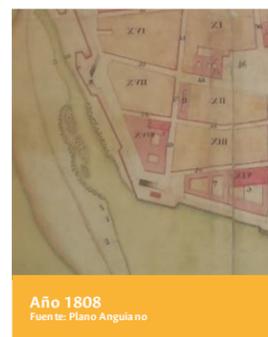
<p>Ref. Catastral 10100700002000</p> <p>Mat. inmobiliaria: 060-0053518-91</p> <p>Dirección predial: K 2 31 46</p>	A3	RM	Republicano	Sí	Sí	Sí	XVII	Ing. Cristóbal de Roda	Medio	Predio esquinero y triangular con cubierta plana. Fachada pañetada y pintada en naranja con una ventana de caja en primer piso con balaustres de madera con guardapolvos y remate en cajas. Cuatro portadas y pilastras pañetadas y tiene un remate en una cornisa sencilla, cuentan con un orificio en la parte superior en vidrio. Encontramos que las portadas esquineras cuentan con puerta de vidrio y escalinatas para acceder a los locales. Sobre la calle del paseo del triunfo la portada si tiene puerta en madera y ademas cuenta con otros tres accesos: un acceso grande en puerta de manera con un orificio superior con balaustres de madera, una puerta sencilla en madera con un tallado superior y celosías en concreto y por ultimo otra puerta sencilla pero con remate en teja de barro que sobresale.	Casa colonial de dos pisos con 6 accesos al predio donde dos son en vidrio y el resto de los accesos si cuenta con puerta en madera, una ventana en caja y 9 ventanas verticales, todas con marcos en madera, se encuentran realzadas en guardapolvos con tejadillo. Mantiene el paramento de la calle.	Medio	Bueno	Paisaje urbano	Predio esquinero que conserva los paramentos de la mazana y se integra al centro histórico	Contexto urbano	Edificación del S. XVII y su presencia respalda casi 4 siglos de historia, religiosa y civil, A pesar del tiempo y sus múltiples usos se conserva en cercadel 40% con una carga simbólica significativa	N1

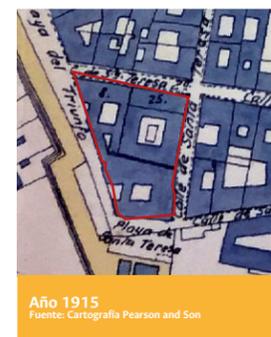
<p>Ref. Catastral 10100700901901</p> <p>Mat. inmobiliaria: ---</p> <p>Dirección predial: C 31 2 37</p>	ER	RM	Republicano	Sí	Sí	Sí	XVII	Ing. Cristóbal de Roda	Medio	Predio esquinero y rectangular con terraza en cubierta correspondiente al hotel Santa Teresa. Fachada pañetada y pintada en amarillo, tiene un fronton que marca el acceso a la principal entrada que es una portada en arco a medio punto enladrillado, el acceso en a través de unas rejas metálicas con figuras curvas y vidrio, este acceso es sobre la calle San Juan de Dios, el fronton esta marcado por unas columnas que sobresalen con un almohadillado que va hasta el comienzo de la terraza del hotel, donde remata en una cornisa compleja que llo bordea todo; en primer piso encontramos cuatro puertas mas sencillas en madera intercaladas en ventanas de este mismo material con vidrio; en segundo piso tenemos balcones a ras de muro con balaustres en material y encima de estos ventanas	Edificación de epoca colonial, funciona como hotel actualmente, intervencion contemporanea, tres pisos mas cubierta con 6 accesos donde los dos principales son puertas en arco de medio punto en vidrio con rejas y los restantes son puertas alargadas con marco de madera y persianas de este mismo material recibiertos por vidrio y 18 ventanas verticales con marco y persianas de madera con vidrio, 36 balcones a ras de muro con ventanas de	Medio	Bueno	Paisaje urbano	Predio esquinero que conserva los paramentos de la mazana y se integra al centro histórico	Contexto urbano	Edificación que se origina desde el S. XVII y apesar del tiempo y sus multiples usos se conserva en cercadel 60%	N1
