PEMP DEL CENTRO HISTÓRICO  
Y SU ZONA DE INFLUENCIA

CENTRO  
FICHA DE IDENTIFICACIÓN Y  
DE VALORACIÓN  
Manzana No. 079

FICHA DE IDENTIFICACIÓN  
Y VALORACIÓN

MANZANA No. 079  
CENTRO

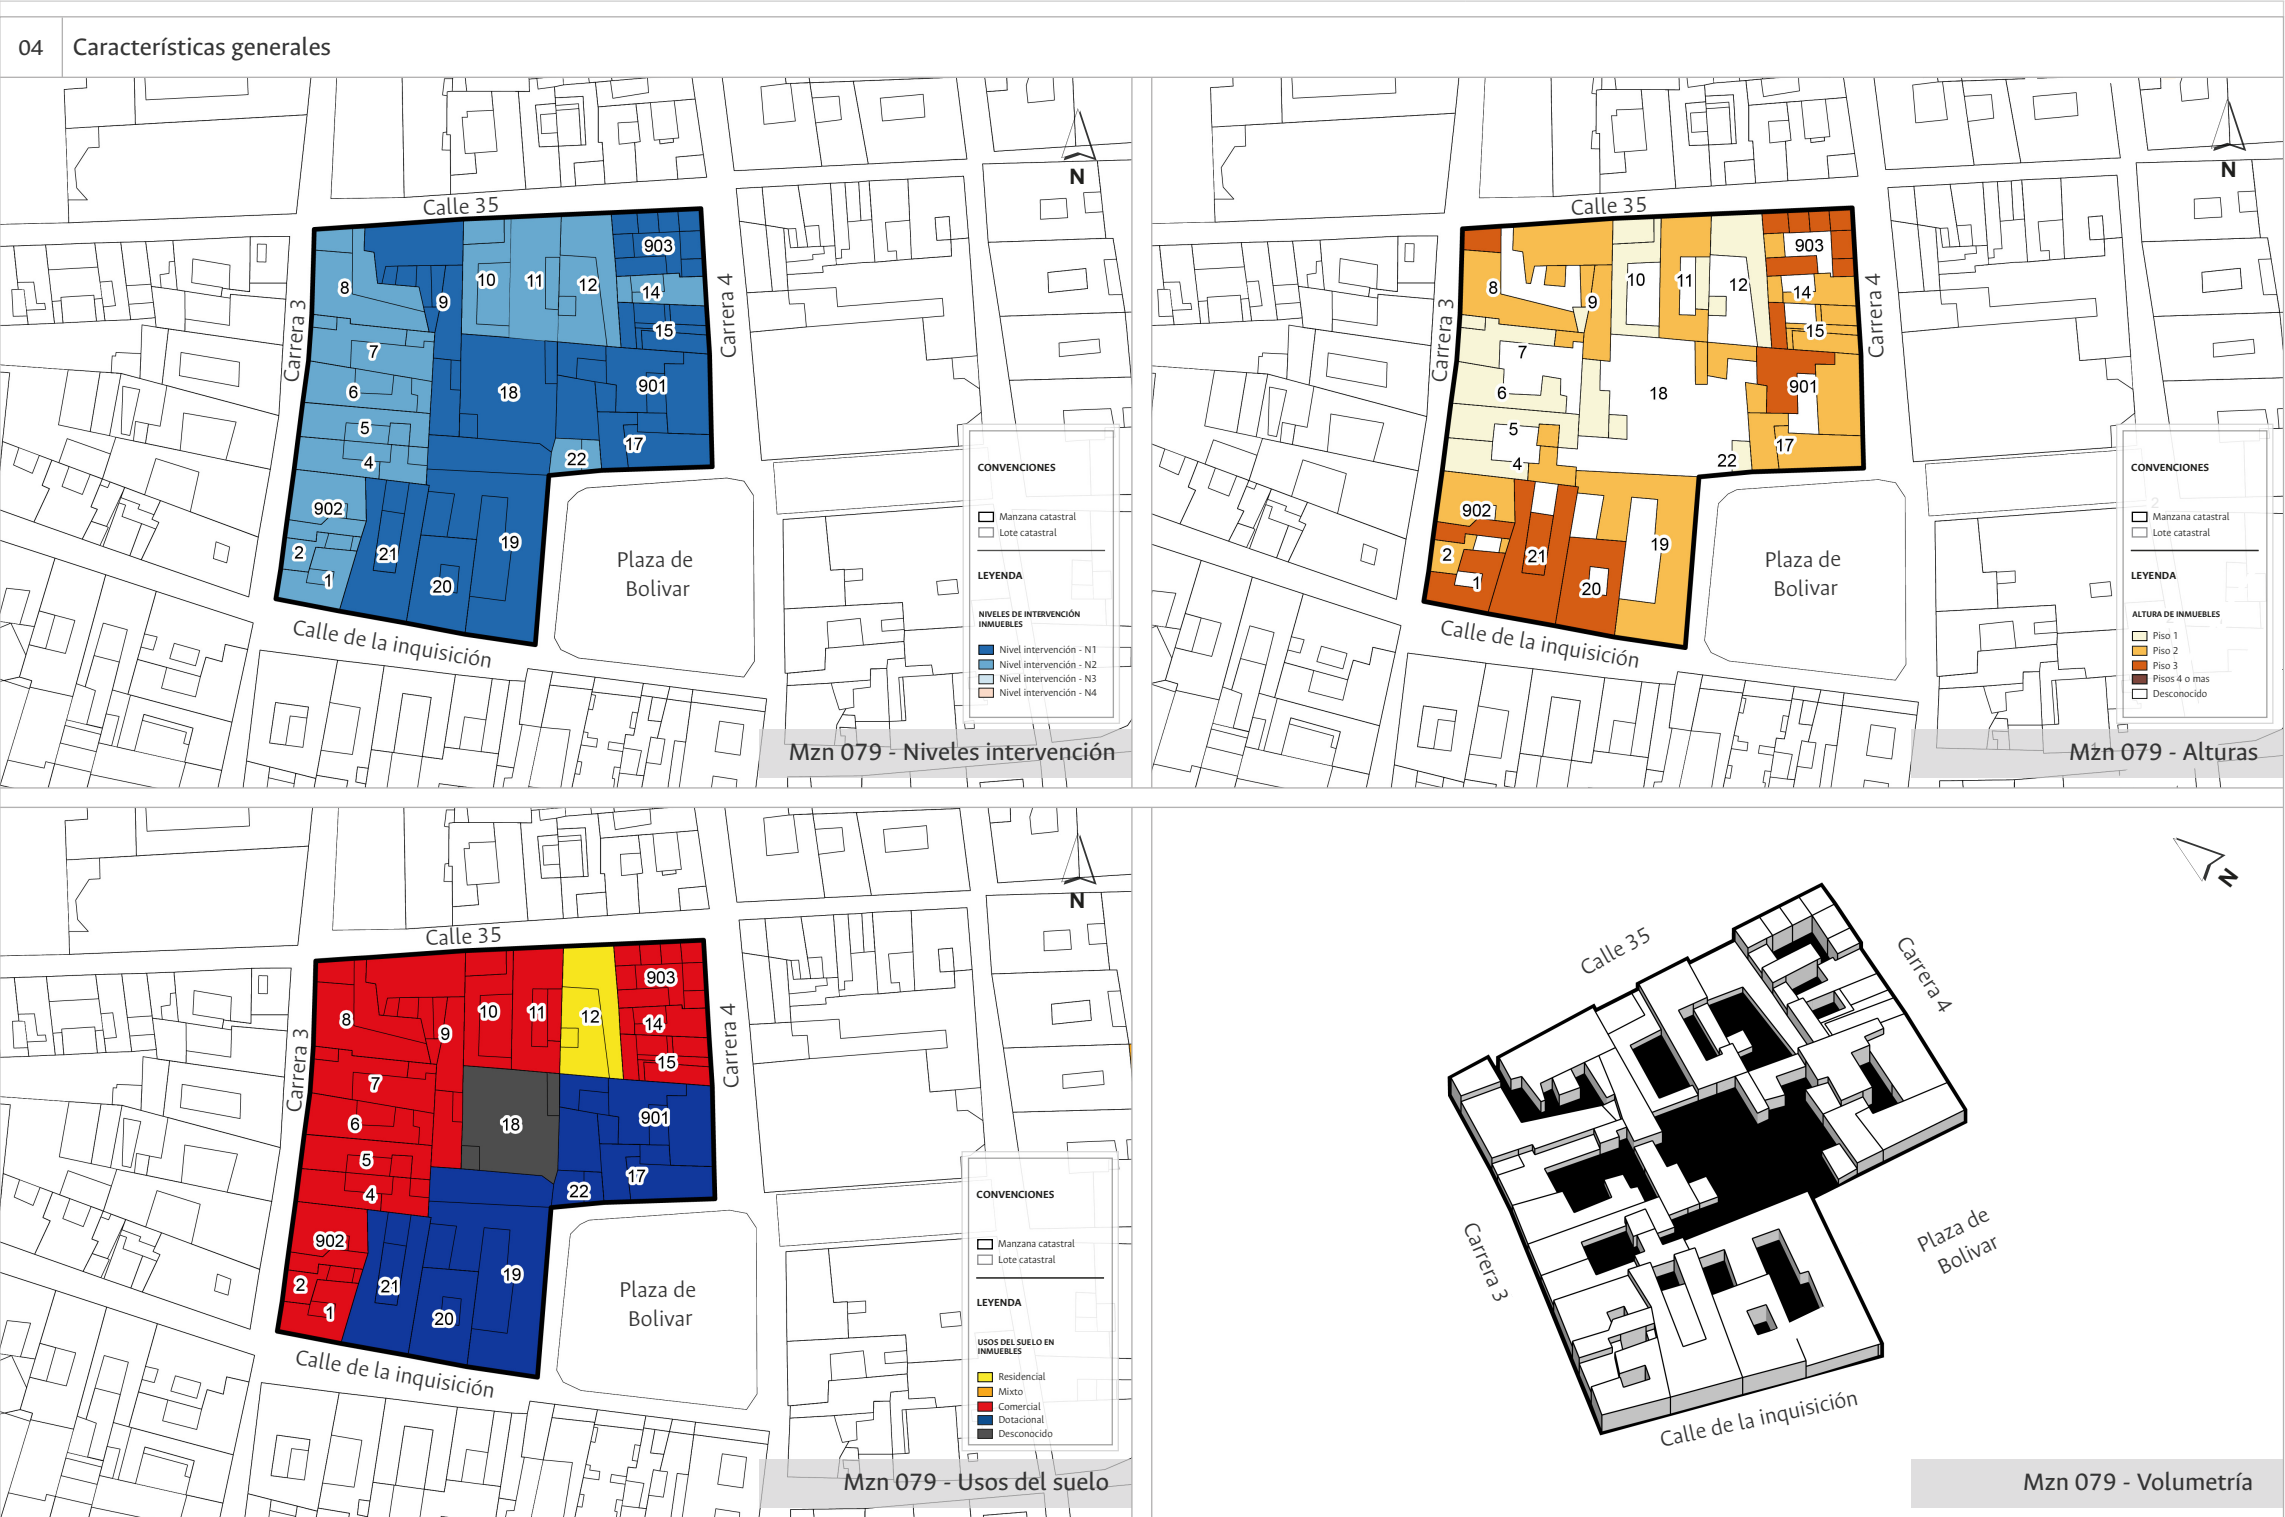
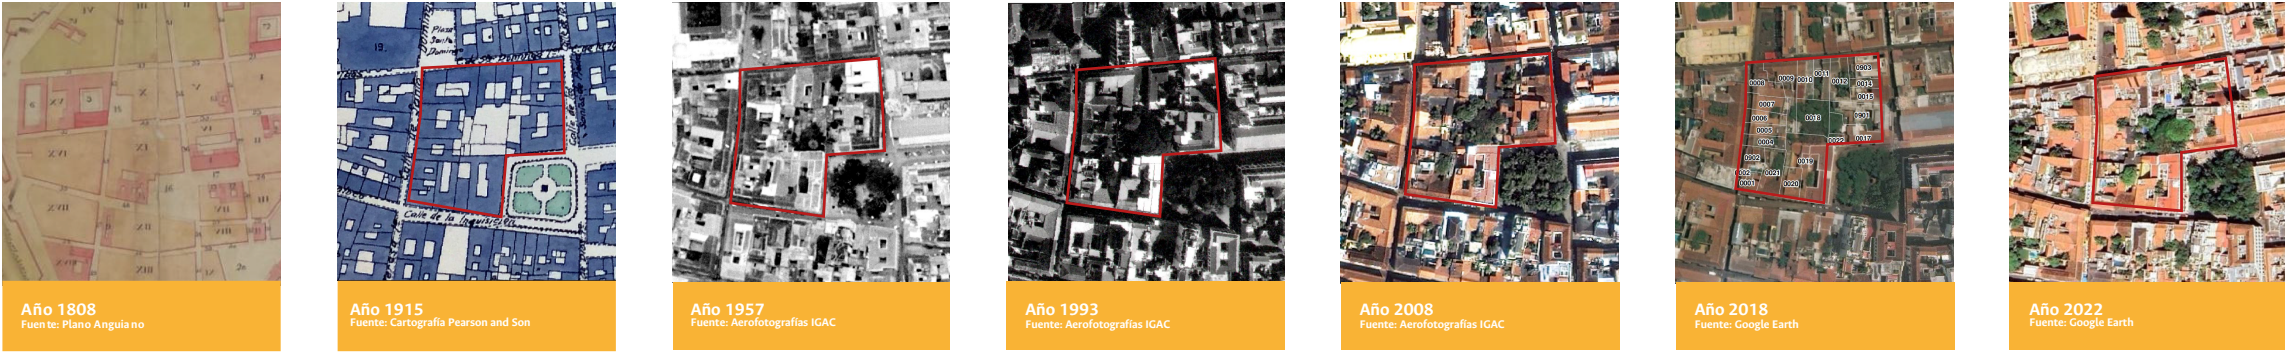
Está conformada por 22 predios, 3 de ellos con declaratoria individual, con predominio del estilo colonial. La manzana es homogénea con un promedio de altura de 1 y 2 pisos, con una dedicación de usos comerciales, hotelería e institucional. La autenticidad está dada por encima del 50% al igual que el mantenimiento de los predios. Estas condiciones permiten clasificar todos los predios entre el nivel 1 y 2 de conservación.

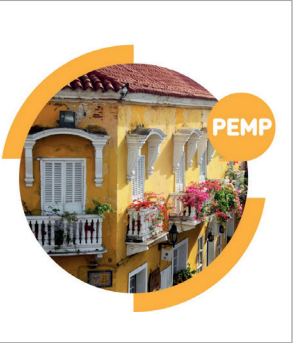
| Reg. fotográfico | Identificación | | Normativa POT - 2001 | | Trabajo de campo 2022 | Valoración Decreto 1080 de 2015/Decreto 2368 de 2019 | | | | | | | | | | | | | | |
|---|---|---|---|---|---|---|---|---|---|---|---|---|---|---|---|---|---|---|---|---|
| | PREDIO - 011 | Ref. Catastral<br>10100790011000 | A3 | R.F.A | Republicano | Sí | Sí | Sí | XIX | Desconocido | Medio | Fachada pañetada con dilataciones horizontales en el pañete. y pintura gral. Puerta principal de acceso, con arco de medio punto y porton de madera de dos hojas, a cada lado de este dos portadas con pilastras lisas rematadas por una cornisa horizontal y portones de madera similares al anterior. A nivel de segundo piso un balcon central semicurvo en el centro con baranda de calado prefabricado, placa en concreto y mensulas prefabricadas a cada lado balcones mas pequeños, cuadrados soportados por una moldura lineal amplia que recorre toda la fachada y se conecta con las portadas del primer piso por medio de un detalle en alto relieve. Los vanos de salida a cada balcon estan enmarcados por portadas de pilastras molduradas y | Predio Medianero, lote rectangular, paramentado, 2 niveles, su lenguaje es del periodo Republicano, según plano de 1915 su distribucion espacial en forma de C fue invertida | Medio | Bueno | Paisaje urbano | Predio medianero, conserva el paramento, conserva el perfil de la calle y la manzana, se integra con el conjunto histórico. | Contexto urbano | Localizada en la calle Santo Domingo, representativo de la calle que debe ser conservado por sus características republicanas. conserva su morfología en cuanto ha forma del lote mas no en su distribucion espacial | N2 |

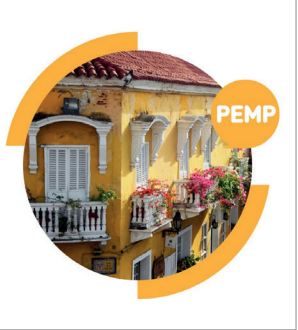
| Reg. fotográfico | Identificación | | Normativa POT - 2001 | | Trabajo de campo 2022 | Valoración Decreto 1080 de 2015/Decreto 2368 de 2019 | | | | | | | | | | | | | | |
|---|---|---|---|---|---|---|---|---|---|---|---|---|---|---|---|---|---|---|---|---|
| | PREDIO - 018 | Ref. Catastral<br>10100790018000 | EC | RM | Colonial | Sí | Sí | Sí | XVII | Desconocido | Medio | Es un predio interno que hace parte actualmente del Palacio de la Inquisicion, al parecer fue un centro de manzana que se utilizo en algun momento como pesebreras de esta institucion. | Predio interno, de forma cuadrada, sin fachada o salida hacia la calle que bordea la plaza de Bolivar | Medio | Bueno | Paisaje urbano | Predio interno, medianero, actualmente un lote con algunos cobertizos y elementos museograficos del Palacio de la Inquisicion | Contexto urbano | lote localizado en el centro de la manzana, pertenece a el predio del Palacio de la Inquisicion. | N1 |

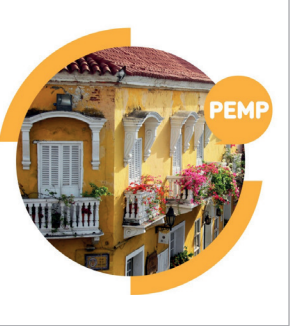
| Reg. fotográfico | Identificación | | Normativa POT - 2001 | | Trabajo de campo 2022 | Valoración Decreto 1080 de 2015/Decreto 2368 de 2019 | | | | | | | | | | | | | | |
|---|---|---|---|---|---|---|---|---|---|---|---|---|---|---|---|---|---|---|---|---|
| | PREDIO - 901 | Ref. Catastral 10100790901901 | A1 | — | Colonial | Sí | Sí | Sí | XIX | Desconocido | Buena | La fachada de este predio presenta elementos del periodo colonial, con una portada central amplia con rasgos toscanos en piedra a la vista y detalles adicionales en el remate de las pilastras, un porton de dos hojas de madera, con portillo y herrajes ornamentales de hierro fundido, y a cada lado de este 5 accesos en arco de medio punto con puertas de madera de dos hojas y puertas de vidrio internas. A nivel de segundo piso un balcon central de 5 modulos con baranda de balustres y pie derechos de madera, cubierta a tres aguas en teja española sobre estructura de entablado y canecillos de madera ,a cada lado de este tribunas con barandas de balaustres de madera y tejadillos a tres aguas en teja española . La fachada remata en una cornisa lineal compuesta donde | Predio Medianero, lote de forma irregular, se angosta hacia su parte posterior derecha, paramentado, 2 niveles, con intervencion en periodo republicano, según plano de 1915 conserva su morfología. | Buena | Bueno | Paisaje urbano | Predio medianero, conserva el paramento, conserva el perfil de la calle y la manzana, se integra con el conjunto histórico. | Contexto urbano | Localizada en la calle Santos de Piedra, predio representativo por su emplazamiento, valor historico estetico y simbolico | N2 |
