**CENTRO**  
FICHA DE IDENTIFICACIÓN Y  
DE VALORACIÓN  
**Manzana No. 098**

FIDV - CE - MZN - 098

### FICHA DE IDENTIFICACIÓN Y VALORACIÓN

MANZANA No. 098  
CENTRO

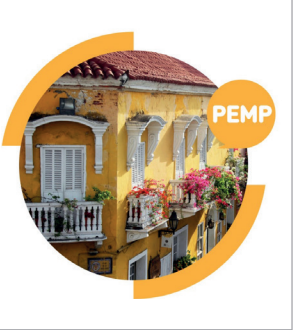
| Reg. fotográfico | Identificación | | Normativa POT - 2001 | | Trabajo de campo 2022 | Valoración Decreto 1080 de 2015/Decreto 2368 de 2019 | | | | | | | | | | | | | | |
|---|---|---|---|---|---|---|---|---|---|---|---|---|---|---|---|---|---|---|---|---|
| | PREDIO - 002 | Ref. Catastral 10100980002000 | A3 | RF.A | Colonial | Si | Si | Si | XVII | Desconocido | Mayor | Predio rectangularde dos pisos, medianero y cubierta inclinada con tejas de barro. Fachada pintada en amarillo con una ventana tipo reja con balaustres en madera. En segundo piso un balcon en voladizo sobre canes de 3 modulos y barandas de madera con remate en tejadillo. Portada grande con puerta en madera. | Casa colonial de dos pisos con portada grande en madera y una ventana vertical. Lisa de reja en primer piso con marco de madera. En segun piso encontramos un balcon de dos modulo con dos accesos a estos. | Conservacion mayor | Bueno | Paisaje Urbano | Predio medianero, conserva el paramento, conserva el perfil de la calle y la manzana, se integra con el conjunto histórico. | Contexto Urbano | Localizada en la calle Ntra señora del Rosario, representativo de la calle que debe ser conservado. conserva su morfología | N2 |
| | PREDIO - 002 | Ref. Catastral 10100980003000 | B | RT | Colonial | Si | Si | Si | XVII | Desconocido | Media | / | Casa colonial de un piso con portada grande en madera sin pilastras lisas y dos ventanas de reja y casa con marco y balaustres de madera. Tiene vegetacion en fachada. El predio se encuentra realizado en cornisas y sin zocalo. | Conservacion media | Bueno | Paisaje Urbano | Predio esquinero, conserva el paramento, conserva el perfil de la calle y la manzana, fue convertido en dos predios | Contexto Urbano | Localizada en la esquina de la calle Ntra sra del Rosario con la Plaza de Santo Domingo, son dos predios representativos en su emplazamiento, con rasgos coloniales, se desconoce el año de construccion del predio hacia la calle de Ntra sra del Rosario. | N2 |
| | PREDIO - 004 | Ref. Catastral 10100980004000 | B | RT | Colonial | Si | Si | Si | XVII | Desconocido | Mayor | Predio de un piso rectangular medianero y cubierta inclinada con tejas de barro. Fachada pañetada y pintada en rosa con dos ventanas de reja y caja con rejas y guardapolvos en concreto.Portada mediana y pilastras pañetadas con cornisa sencilla en la parte superior. Tiene escalinatas para acceder al predio. | Casa colonial de un piso con portada grande en madera y dos ventanas de reja y casa con marco y balaustres de madera. El predio se encuentra realizado en cornisas y cuenta con vegetacion en fachada. | Conservacion mayor | Bueno | Paisaje Urbano | Predio medianero, conserva el paramento, conserva el perfil de la calle y la manzana, se integra con el conjunto histórico. | Contexto Urbano | Localizada en la calle Santo Domingo, representativo de la calle que debe ser conservado. conserva su morfología | N2 |
| | PREDIO - 005 | Ref. Catastral 10100980005000 | A1 | RT | Colonial | Si | Si | Si | XVII | Desconocido | Mayor | Predio rectangulas de dos pisos, medianero con cubierta a dos aguas. Fachada en amarillo con dos ventanas de reja en primer piso con balaustres en madera. En segundo piso tiene dos balcones de 1 modulo cada uno en los extremos del predio y un balcon de 3 modulos en la parte central todos en voladizo sobre canes con remate en tejadillo y con barandas en madera. Portada mediana en el extremo derecho y dos accesos mas secundarios en puerta de manera sencilla. Pinaculos en la parte superior. Primer piso en doble altura. | Casa colonial de dos pisos con tres accesos: una portada en madera con pilastres en el extremo derecho y dos portadas mas simples sin pilastres en madera, 2 ventanas de reja verticales con marco y balaustres de madera lisas y en segundo piso ya encontramos dos balcones de un modulo cada uno y otro central de 3 modulos. El predio mantiene el paramento de la calle y esta realizado en cornisas con pinaculos. | Conservacion mayor | Bueno | Paisaje Urbano | Predio esquinero, conserva el paramento, conserva el perfil de la calle y la manzana. Es un predio que conserva su geometria predial según planos de 1915. | Contexto Urbano | Localizada en la esquina de la calle de Ayos y la calle del Arzobispado, representativo de la calle que debe ser conservado | N2 |
| | PREDIO - 006 | Ref. Catastral 10100980006000 | A3 | RT | Colonial | Si | Si | No | XIX | Desconocido | Media | Inmueble de 2 niveles, fachada pañetada y pintada, con remate en ático con pilastras y pináculos. En 1er piso, 2 accesos con portones de 2 hojas de madera y herrajes metálicos, una ventana de reja a ras de muro de cuatro módulos con marco y reja de balaustres de madera y placa en piedra con el nombre de la Procuraduría. En el 2do piso, 1 balcón corrido de tres módulos en voladizo sobre canes, baranda y balaustres en madera con cuatro pies derechos que sostienen un tejadillo entablado en madera con teja de barro de pesuña del diablo en las esquinas con tres puertas de acceso de dos hojas con marco de madera y vidrio. | Predio medianero, irregular. Edificación de 2 pisos, tipología que no corresponde con el núcleo básico y patio que aparece en la cartografía de Pearson de 1915, se evidencia crecimiento en periodos posteriores incrementando dos crujías laterales con cubiertas a dos aguas ocupación parcial del patio posterior, y modificación de cubiertas en la crujía de núcleo central con cubierta de dos aguas con teja de zinc y cubierta plana en concreto. | Conservacion media | Bueno | Paisaje Urbano | Predio medianero, que continua el paramento y el perfil de la calle. | Contexto Urbano | Localizado sobre la calle de La Chichería, su tipología no corresponde con la del plano de 1915, su fachada mantiene un contexto. El bien mantiene lectura del lenguaje del periodo colonial con algunas modificaciones en su tipología. | N2 |

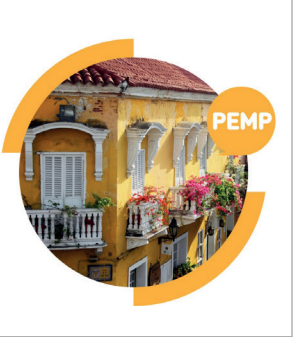
| Reg. fotográfico | Identificación | | Normativa POT - 2001 | | Trabajo de campo 2022 | Valoración Decreto 1080 de 2015/Decreto 2368 de 2019 | | | | | | | | | | | | | | |
|---|---|---|---|---|---|---|---|---|---|---|---|---|---|---|---|---|---|---|---|---|
| | PREDIO - 007 | Ref. Catastral<br>10100980007000 | B | RT | Colonial | Si | Si | No | XIX | Desconocido | Media | Inmueble de dos niveles con fachada pañetada y pintada, con remate en cornisa de yeso e hilera en teja de barro. En el 1er piso portada simple con pilastras y basa, rematada con cornisa delgada pañetada y pintada, con portón en madera con postigos, estoperoles y herrajes metálicos, y dos ventanas de reja y caja con basa de cuatro módulos con reja de madera con copa invertida dispuesta en la parte superior (detalle trujillano), con puertas ventanas de 2 hojas en madera y vidrio. El 2do piso retrocedido con cubierta de teja de barro con cornisa lisa. | Predio medianero, irregular. Casa de 2 plantas, con tipología en "L" que corresponde con la planimetría de Pearson de 1915, sin embargo, se evidencia ampliación en área y altura de la crujía lateral y crujía posterior, ocupando parcialmente el patio. Según aerofotografías crujía de núcleo principal con cubierta inclinada a un agua y crujía posterior y lateral con cubierta a dos aguas. | Conservacion media | Bueno | Paisaje Urbano | Predio medianero, que continua el paramento y el perfil de la calle. | Contexto Urbano | Localizado sobre la calle de La Chichería, su tipología corresponde parcialmente con el plano de 1915, su fachada mantiene un contexto. El bien mantiene lectura del lenguaje del periodo colonial con algunas modificaciones en su tipología. | N2 |
| | PREDIO - 008 | Ref. Catastral<br>10100980008000 | R | RF.A | Transición | Si | Si | No | XX | Desconocido | Mayor | Inmueble esquinero de 3 niveles con fachada pañetada y pintada, con remate en ático con pilastras y balaustres en concreto, en el 1er piso sobre la calle de La Chichería 3 accesos, el mas grande ubicado al sur enmarcado por un arco de medio punto hacia el interior con puerta en madera pintada de 4 hojas y hacia el exterior con reja de hierro forjado pintado, segundo acceso con puerta de madera pintada de una hoja con herrajes metálicos, en la parte superior arco de medio punto con celosía pintada, y tercer acceso enmarcado por un arco escarzano, al interior con un portón de madera de 2 hojas de madera pintada en la parte superior con un semicírculo en el centro y disposición radial de bolillos, hacia el exterior con reja de hierro forjado y pintado, y 2 vanos de reja y caja de tres módulos con balaustres y puertas internas de dos hojas en madera pintada. | Predio esquinero, irregular. Edificación de 3 plantas. Tipología en bloque compacto, ocupa la totalidad del predio, no coincide con la tipología en "L" de la planimetría de Pearson de 1915. Edificación del periodo de la transición con repertorio del periodo republicano y lenguaje ecléctico con intervenciones contemporáneas. Segundo piso con cubierta inclinada de teja y cubierta de tercer piso inclinada con teja de zinc. | Conservacion mayor | Deficiente | Paisaje Urbano | Predio Esquinero, que continua el paramento y el perfil de las 2 calles. | Contexto Urbano | Localizado entre la calle de La Chichería y la carrera 2da, su tipología no corresponde con el plano de 1915, su fachada mantiene un contexto. Bien construido en el periodo de la transición con elementos del repertorio del periodo republicano, con modificaciones posteriores que han alterado su autenticidad. | N2 |
| | PREDIO - 009 | Ref. Catastral<br>10100980009000 | B | RT | Republicano | Si | Si | No | XIX | Desconocido | Menor | Inmueble de un nivel con fachada pañetada y pintada, con remate en cornisa y ático con pilastras y balaustres de concreto. En el extremo oriental un acceso con portada con pilastras con basa y capitel, que rematan en cornisa estucada y pintada, con portón de dos hojas de madera y 3 ventanas de reja y caja con basa, con reja de 4 módulos con balaustres de madera, con copa invertida dispuesta en la parte superior (detalle trujillano). | Predio medianero, irregular. Casa de una planta, con tipología compacta que no corresponde con la tipología en "L" de la planimetría de Pearson de 1915, se evidencia la ocupación total del patio, con cubierta inclinada con teja de zinc. | Conservacion menor | Medio | Paisaje Urbano | Predio medianero, que continua el paramento y el perfil de la calle. | Contexto Urbano | Localizado sobre la carrera 2da, su tipología no corresponde con el plano de 1915, su fachada mantiene un contexto. El bien mantiene lectura del lenguaje del periodo republicano con modificaciones en su tipología que han alterado su autenticidad. | N2 |
| | PREDIO - 010 | Ref. Catastral<br>10100980010000 | A3 | RT | Republicano | Si | Si | No | XIX | Desconocido | Media | Inmueble de dos niveles con fachada pañetada y pintada, con remate en cornisa y ático con pilastras y balaustres de concreto. En el 1er piso, portada con pilastras con basa y remate en cornisa pañetada y pintada, con un portón con postigo, estoperoles y herrajes metálicos, con una ventana de reja y caja con basa de tres módulos con balaustres de madera con puertas ventanas de madera y vidrio. En el 2do piso, dos balcones de un módulo sobre canes de madera, con dos pies derechos que soporta tejadillo entablado en madera con teja de barro y barandas balaustrada, cada uno con una puerta en madera de dos hojas. | Predio medianero, irregular. Casa de dos plantas, con tipología compacta que no corresponde con la tipología de núcleo básico de la planimetría de Pearson de 1915, se evidencia en las aerofotografías crecimiento del inmueble con crujía lateral y posterior con ocupación parcial del patio, sobre el núcleo básico se evidencia una piscina y pérgola, crujía lateral y posterior cubiertas planas. | Conservacion media | Bueno | Paisaje Urbano | Predio medianero, que continua el paramento y el perfil de la calle. | Contexto Urbano | Localizado sobre la carrera 2da, su tipología no corresponde con el plano de 1915, su fachada mantiene un contexto. El bien mantiene lectura del lenguaje del periodo republicano con modificaciones en su tipología que han alterado su autenticidad. | N2 |
| | PREDIO - 011 | Ref. Catastral<br>10100980011000 | A3 | RF.A | Republicano | Si | Si | No | XIX | Desconocido | Mayor | Inmueble de tres niveles con fachada pañetada y pintada, con remate en cornisa y ático con pilastras y balaustres de concreto. En el 1er piso, portada con pilastras con basa y capitel con remate en cornisa con potón de dos hojas en madera pintada con postigo, herrajes y estoperoles, dos ventanas de caja y reja de tres módulos con balaustres de madera que remata en guardapolvos en cornisas simples, con puertas ventanas en madera. En 2do piso, un balcón de un solo módulo en voladizo sobre canes en concreto con 2 pies derechos que rematan en tejadillo en teja de barro con una puerta de madera de 3 hojas y una ventana tribuna en madera con balaustres y baranda, piso liso en concreto con guardapolvos sencillo en concreto, con puerta en madera de 2 hojas. | Predio medianero, irregular. Casa de tres plantas, con tipología en "L" que no corresponde con la tipología de la planimetría de Pearson de 1915, se evidencia en las aerofotografías crecimiento del tamaño de la crujía lateral ocupando parte del patio, sobre el núcleo básico se evidencia cubierta plana en concreto con piscina, en crujía lateral cubierta a dos aguas de teja de barro. | Conservacion mayor | Bueno | Paisaje Urbano | Predio medianero, que continua el paramento y el perfil de la calle. | Contexto Urbano | Localizado sobre la carrera 2da, su tipología corresponde parcialmente con el plano de 1915, su fachada mantiene un contexto. El bien mantiene lectura del lenguaje del periodo republicano con modificaciones en su tipología que han alterado su autenticidad. | N2 |

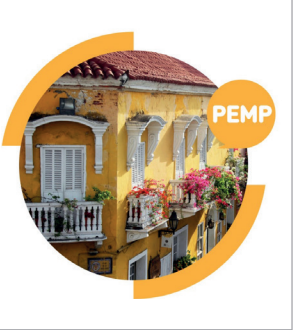
| Reg. fotográfico | Identificación | | Normativa POT - 2001 | | Trabajo de campo 2022 | Valoración Decreto 1080 de 2015/Decreto 2368 de 2019 | | | | | | | | | | | | | | | |
|---|---|---|---|---|---|---|---|---|---|---|---|---|---|---|---|---|---|---|---|---|---|
| | PREDIO - 012 | Ref. Catastral 10100980012000 | R | A | Republicano | Si | Si | No | XIX | Desconocido | Mayor | Inmueble de dos niveles con fachada pañetada y pintada, con remate en cornisa con entablamiento de concreto con molduras con pilastras y pináculos. En el 1er piso en el lado occidental del bien un portón de acceso con rejas de celosías de 2 hojas en madera con dintel en madera, con un vano rectangular pequeño. Al lado oriental entre el 1er y 2do piso, una ventana rectangular tipo reja y caja de cinco módulos con bolillos de madera, dos hojas tipo persiana que rematan en guardapolvo simple en concreto tipo tejadillo en teja de barro. En 2do piso un balcón en voladizo sobre canes en madera de un módulo con 2 pies derechos que sostienen tejadillo en teja de barro de pesuña del diablo en la esquina, con una puerta ventana de acceso con dintel y marco de madera con hojas de vidrio. | Predio medianero, rectangular. Casa de 2 plantas, con tipología en "C" que corresponde con la planimetría de Pearson de 1915, sin embargo, se evidencia modificación de las cubiertas y ampliación de la parte posterior de la crujía de núcleo básico ocupando parte norte del patio, según aerofotografías crujía de frontal con cubierta inclinada en teja de zinc y ampliación en cubierta plana, crujía lateral con cubierta vegetal y crujía posterior con cubierta plana. | Conservacion mayor | Bueno | Paisaje Urbano | Predio medianero, que continua el paramento y el perfil de la calle. | Contexto Urbano | Localizado sobre la calle 38A, su tipología corresponde con el plano de 1915, su fachada mantiene un contexto. El bien mantiene lectura del lenguaje del periodo republicano, sin embargo, ha tenido algunas modificaciones posteriores que han alterado en menor medida su autenticidad. | N2 | Nivel de intervención: |
| | PREDIO - 013 | Ref. Catastral 10100980013000 | B | RT | Republicano | Si | Si | No | XIX | Desconocido | Mayor | Inmueble de un nivel con fachada pañetada y pintada, con remate en cornisa con entablamiento de concreto con molduras con pilastras y pináculos. Con portada en concreto pintado con pilastras con basa que sostienen una cornisa sencilla con portón en madera pintada con estoperoles y herrajes metálicos, con dos ojos de buey en la parte superior de la portada; y 2 ventanas de reja y caja de cuatro módulos con reja de bolillos en madera con remate tejadillo de teja de barro con entablado y ménsula en concreto. | Predio medianero, rectangular. Casa de 1 planta, con tipología en "C" que corresponde con la planimetría de Pearson de 1915, sin embargo, según aerofotografías se evidencia modificación de la cubierta crujía posterior, se mantiene el patio. | Conservacion mayor | Bueno | Paisaje Urbano | Predio medianero, que continua el paramento y el perfil de la calle. | Contexto Urbano | Localizado sobre la Plaza el Tejadillo, su tipología corresponde con el plano de 1915, su fachada mantiene un contexto. El bien mantiene lectura del lenguaje del periodo republicano, sin embargo, ha tenido algunas modificaciones posteriores que han alterado en menor medida su autenticidad. | N2 | Nivel de intervención: |
| | PREDIO - 014 | Ref. Catastral 10100980014000 | A3 | RF.A | Republicano | Si | Si | No | XIX | Desconocido | Media | Inmueble de dos niveles con fachada pañetada y pintada, con remate en cornisa de yeso e hilera en teja de barro. En el 1er piso, portada en concreto pintado con pilastras con basa que sostienen cornisa sencilla, con portón de dos hojas en madera pintada con postigo, estoperoles y herrajes metálicos, dos ventanas de reja y caja de 3 módulos con bolillos de madera que remata en guardapolvos tipo cornisa simple en concreto. En 2do piso, un balcón de dos módulos con baranda y balaustres de madera, sobre canes en madera, con 3 pies derechos que sostienen un tejadillo de teja de barro con pesuña del diablo en la esquina, sobre un entablado en madera, dos puertas de acceso de dos hojas en vidrio y madera. | Predio medianero, rectangular. Casa de 2 plantas, con tipología compacta que no corresponde a la tipología en "C" de la planimetría de Pearson de 1915, se evidencia ocupación del patio, según aerofotografías crujía de núcleo básico con cubierta a dos aguas, vestíbulo en cubierta plana en concreto habitable, crujías laterales con cubiertas planas en concreto, y crujía posterior con crecimiento en altura y cubiertas planas en concreto. | Conservacion media | Bueno | Paisaje Urbano | Predio medianero, que continua el paramento y el perfil de la calle. | Contexto Urbano | Localizado sobre la Plaza el Tejadillo, su tipología no corresponde con el plano de 1915, su fachada mantiene un contexto. El bien mantiene lectura del lenguaje del periodo republicano, sin embargo, ha tenido modificación tipológica y crecimiento que han alterado su autenticidad. | N3 | Nivel de intervención: |
| | PREDIO - 020 | Ref. Catastral 10100980020000 | B | RT | Colonial | Si | Si | No | XIX | Desconocido | Media | Inmueble de un nivel con fachada pañetada y pintada, con remate en cornisa con entablamiento con pilastras y pináculos. Con portada con pilastras con basa y capitel, friso, cornisa y remate en tejadillo en teja de barro, con portón de 2 hojas en madera pintada con postigo y herrajes; y dos ventanas de copa de cuatro módulos con bolillos con remate en tejadillo de teja de barro con canes y entablado en madera, 3 ojos de buey dispuestos cada uno sobre un vano, con vegetación arbustiva en la parte superior de la fachada y la cubierta. | Predio medianero, rectangular. Casa de 1 planta, con tipología de crujía de núcleo básico que no corresponde con tipología en "L" de la planimetría de Pearson de 1915, según aerofotografías se evidencia un volumen aislado dispuesto en el patio, con cubierta en teja de zinc, núcleo básico con cubierta a dos aguas de teja de barro. | Conservacion media | Medio | Paisaje Urbano | Predio medianero, que continua el paramento y el perfil de la calle. | Contexto Urbano | Localizado sobre la Calle el Tejadillo, su tipología no corresponde con el plano de 1915, su fachada mantiene un contexto. El bien mantiene lectura del lenguaje del periodo colonial, sin embargo, ha tenido algunas modificaciones posteriores que han alterado su autenticidad. | N2 | Nivel de intervención: |
| | PREDIO - 021 | Ref. Catastral 10100980021000 | R | RF.A | Republicano | Si | Si | No | XIX | Desconocido | Media | Inmueble de dos niveles con fachada pañetada y pintada, con remate en ático con cornisa y pináculos tipo copa. En el 1er piso, un portón de dos hojas con estoperoles y herrajes metálicos, enmarcado por ornamentos tipo basa, capitel y cornisa en la parte superior, 3 puertas ventanas inhabilitadas por materas, con marcos en madera y vidrio y puerta posterior tipo persiana en madera, enmarcadas por ornamentos tipo basa, capitel y cornisa en la parte superior, sobre las puertas ventanas de los extremos 2 ventanas rectangulares pequeñas con rejas en hierro forjado, una sobre cada vano. En el 2do piso, un balcón corrido central de dos módulos con 2 vanos con arco escarzano y columna central con basa y capitel, con baranda y balaustres en concreto y remate en cornisa. | Predio medianero, rectangular. Casa de 2 plantas, con tipología en "F" que no corresponde con la tipología en "C" de la planimetría de Pearson de 1915, según aerofotografías se evidencia ampliación de la crujía lateral, crujía de núcleo básico con cubierta a dos aguas, vestíbulo, crujía lateral y posterior en cubierta plana en concreto habitable. | Conservacion media | Bueno | Paisaje Urbano | Predio medianero, que continua el paramento y el perfil de la calle. | Contexto Urbano | Localizado sobre la Calle el Tejadillo, su tipología no corresponde con el plano de 1915, su fachada mantiene un contexto. El bien mantiene lectura del lenguaje del periodo republicano, sin embargo, ha tenido modificación tipológica y crecimiento que han alterado su autenticidad. | N2 | Nivel de intervención: |

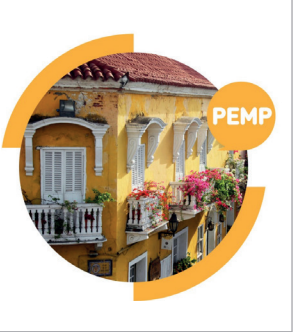
| Reg. fotográfico | Identificación | | Normativa POT - 2001 | | Trabajo de campo 2022 | Valoración Decreto 1080 de 2015/Decreto 2368 de 2019 | | | | | | | | | | | | | | |
|---|---|---|---|---|---|---|---|---|---|---|---|---|---|---|---|---|---|---|---|---|
| | PREDIO - 022 | Ref. Catastral<br>10100980022000 | A3 | RT | Transición | Si | Si | No | XX | Desconocido | Media | Inmueble de dos niveles con fachada pañetada y pintada, con remate en ático con cornisa. En el 1er piso, dos portadas con pilastras con basa y capitel, friso y cornisa pañetadas y pintadas, la pequeña ubicada al sur con portón de 2 hojas en madera, con postigo, estoperoles y herrajes metálicos, la del norte de 2 hojas en madera deshabilitado con materas. En el 2do piso un balcón de 2 módulos sobre canes en concreto con baranda y balaustres en concreto pintado, con dos accesos en madera de 2 hojas tipo persiana, en la parte superior un guardapolvo curvo en concreto apoyado sobre ménsulas. | Predio medianero, rectangular. Casa de 2 plantas, con tipología en "C", no aparece ningún inmueble en el predio en la planimetría de Pearson de 1915, según aerofotografías el bien se construye en los predios 22 y parte del 23 con tipología en "O", actualmente con crujijs con cubiertas a dos aguas, con patio lateral y posterior. | Conservacion media | Bueno | Paisaje Urbano | Predio medianero, que continua el paramento y el perfil de la calle. | Contexto Urbano | Localizado sobre la Calle el Tejadillo, inmueble construido después de 1915, su fachada mantiene un contexto. Bien construido en el periodo de la transición con elementos del repertorio del periodo republicano, con modificación por división del bien que ha alterado su autenticidad. | N2 |
| | PREDIO - 023 | Ref. Catastral<br>10100980023000 | A3 | RT | Republicano | Si | Si | No | XIX | Desconocido | Media | Inmueble de dos niveles con fachada pañetada y pintada, con remate en ático con cornisa. Predio con dos bienes con fachadas continuas con lenguaje distinto bien norte 23A y bien sur 23B, en el 23A 1er piso, parte norte del bien 2 portadas con pilastras, con basa y capitel, friso y remate en cornisa pañetada y pintada, con portón en madera con postigo y herrajes metálicos, la del extremo norte mas pequeña; 23B con 2 portadas simples con pilastras con basa y frontón en concreto con portones en madera de 2 hojas con postigo, la sur con herrajes metálicos y 2 ventanas rectangulares en reja metálica con hojas de madera hacia el interior. | Predio medianero, rectangular. Casa de 1 planta, con tipología en "C" que corresponde con la planimetría de Pearson de 1915, sin embargo, según aerofotografías se evidencia modificación de la cubierta cruja posterior, se mantiene el patio. | Conservacion mayor | Bueno | Paisaje Urbano | Predio medianero, que continua el paramento y el perfil de la calle. | Contexto Urbano | Localizado sobre la Plaza el Tejadillo, su tipología corresponde con el plano de 1915, su fachada mantiene un contexto. El bien mantiene lectura del lenguaje del periodo republicano, sin embargo, ha tenido algunas modificaciones posteriores que han alterado en menor medida su autenticidad. | N2 |
| | PREDIO - 025 | Ref. Catastral<br>10100980025000 | A3 | RT | Colonial | Si | Si | No | XIX | Desconocido | Media | Inmueble de 2 niveles, fachada pañetada y pintada, con remate en cornisa de yeso e hilera de teja de barro. En el 1er piso 3 accesos, con portadas en arco de medio punto con pilastras con basa y capitel, con molduras al redor de los arcos tipo cornisa, con portones en madera de dos hojas con friso, herrajes metálicos y uno con postigo. En el 2do piso, balcón de tres módulos sobre canes de madera con piso liso y tejadillo con teja de barro, soportado por cuatro pies derechos con baranda con balaustres en madera con 3 vanos en arco de medio punto con moldura tipo cornisa, con puertas ventanas en madera y vidrio, con moldura superior de forma radial, este piso actualmente en obra. | Predio medianero, rectangular. Casa de 2 pisos, con tipología en "C" que no corresponde a la tipología en "L" de la planimetría de Pearson de 1915, con modificaciones en la cruja lateral y posterior, ocupando parte de los patios lateral y posterior. Crujiá núcleo básico con cubierta a 2 aguas, crujiá lateral y posterior con cubierta inclinada en zinc. | Conservacion media | Deficiente | Paisaje Urbano | Predio medianero, que continua el paramento y el perfil de la calle. | Contexto Urbano | Localizado sobre la Calle el Tejadillo, su tipología no corresponde con la del plano de 1915, su fachada mantiene un contexto, pero ha tenido intervenciones tipológicas que han disminuido su grado de autenticidad, las cuales repercuten la lectura integral de la edificación, bien actualmente en obra en su fachada. | N2 |
| | PREDIO - 026 | Ref. Catastral<br>10100980026000 | ES | RT | Colonial | Si | Si | No | XIX | Desconocido | Media | Inmueble esquinero de 2 niveles con entresuelo, fachada pañetada y pintada con remate en cornisa e hilera de teja de barro. En el 1er piso sobre la Calle del Tejadillo, dos accesos simples el del extremo norte con dintel de madera con puerta de madera de dos hojas hacia el interior del vano, la del centro un vano pequeño con puerta en madera de una hoja, 2 ventanas de reja a ras de muro una de 2 y la otra de 3 módulos de balaustres de madera con hoja de vidrio al interior, en la esquina una rinconada de sillares de piedra con basa con dintel en madera con dos portones de dos hojas en madera una a cada calle, sobre la Calle del Estanco de Aguardiente una portada con pilastras en sillares de piedra con basa y capitel, friso con dovelas y remate en cornisa en piedra, con puerta metálica de 2 hojas y una ventana de reja a ras de muro. | Predio esquinero, rectangular. Edificación de 2 pisos con entresuelo, tipología en "L" que no corresponde a la tipología en "C" de planimetría de Pearson de 1915, según las aerofotografías presenta ausencia de la cruja posterior con aumento del área del patio, con cubierta a dos agua en teja de barro en crujijs de núcleo básico, con vestíbulo con cubierta en teja de zinc. | Conservacion media | Deficiente | Paisaje Urbano | Predio esquinero, que continua el paramento y el perfil de las calles. | Contexto Urbano | Localizado entre las Calle del Tejadillo y Calle del Estanco de Aguardiente, su tipología no corresponde con la del plano de 1915, su fachada mantiene un contexto, con lenguaje del periodo colonial con intervenciones en su tipología y en fachada que han disminuido su grado de autenticidad, las cuales repercuten la lectura integral de la edificación. | N2 |
| | PREDIO - 027 | Ref. Catastral<br>10100980027000 | ES | RT | Colonial | Si | Si | No | XIX | Desconocido | Media | Inmueble medianero de 2 niveles, fachada pañetada y pintada con remate en cornisa e hilera de teja de barro. En el 1er piso una portada en el extremo oriental en piedra coralina con pilastras en sillares con basa y capitel, friso y remate en cornisa con portón de dos hojas en madera con montantes metálicos, estoperoles y herrajes metálicos, dos portadas pañetadas y pintadas con pilastras con basa y capitel, friso con remate en cornisa, con portones en madera con 2 hojas con montantes metálicos, 1 con estoperoles y herrajes metálicos, otra con madera labrada con cuadrados y rectángulos. | Predio medianero, rectangular. Edificación de 2 pisos, tipología en "L" que no corresponde a la tipología en "C" de planimetría de Pearson de 1915, según las aerofotografías presenta ausencia de la cruja posterior con aumento del área del patio, con cubierta a dos aguas en teja de barro en crujijs de núcleo básico y crujiá lateral con cubierta en teja de zinc. | Conservacion media | Deficiente | Paisaje Urbano | Predio medianero, que continua el paramento y el perfil de la calle. | Contexto Urbano | Localizado sobre la Calle del Estanco de Aguardiente, su tipología no corresponde con la del plano de 1915, su fachada mantiene un contexto, con lenguaje del periodo colonial con intervenciones en su tipología y en fachada que han disminuido su grado de autenticidad, las cuales repercuten la lectura integral de la edificación. | N2 |

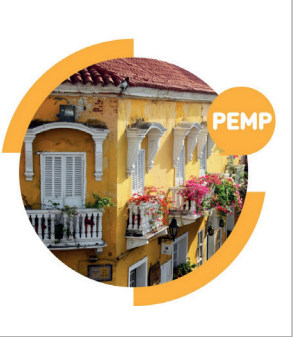
| Reg. fotográfico | Identificación | | Normativa POT - 2001 | | Trabajo de campo 2022 | Valoración Decreto 1080 de 2015/Decreto 2368 de 2019 | | | | | | | | | | | | | | |
|---|---|---|---|---|---|---|---|---|---|---|---|---|---|---|---|---|---|---|---|---|
| | PREDIO - 028 | Ref. Catastral 10100980028000 | A1 | RT | Colonial | Si | Si | No | XIX | Desconocido | Mayor | Inmueble medianero de 2 niveles, fachada pañetada y pintada con remate en cornisa e hilera de teja de barro. En el 1er piso una portada central en arco de medio punto con portón en madera con postigo, estoperoles y herrajes metálicos y en los extremos dos portones rectangulares de dos hojas en madera con postigo, estoperoles y herrajes metálicos, la del lado oriental con una puerta de hojas en vidrio hacia el exterior, sobre los 3 accesos una cornisa continua. En el 2do piso tres puertas ventanas a ras de muro en madera con listones de madera ubicados de forma horizontal con una viga de madera debajo de las puertas vestigio de presunto balcón actualmente inexistente. | Predio medianero, rectangular. Edificación de 2 pisos, tipología en "C" que corresponde a la de planimetría de Pearson de 1915, según las aerofotografías presenta ampliación de las crujijs posterior y lateral reduciendo el área del patio, con cubierta a dos aguas en crujijs de núcleo básico y crujijs lateral y posterior con cubierta a un agua. | Conservacion mayor | Deficiente | Paisaje Urbano | Predio medianero, que continua el paramento y el perfil de la calle. | Contexto Urbano | Localizado sobre la Calle del Estanco de Aguardiente, su tipología corresponde con la del plano de 1915, su fachada mantiene un contexto, con lenguaje del periodo colonial con ampliación en su tipología y modificación de la fachada que han disminuido en menor grado de autenticidad. | N2 |
| | PREDIO - 029 | Ref. Catastral 10100980029000 | E | RF.A | Colonial | Si | Si | Si | XVIII | Desconocido | Media | El predio esta constituido por dos inmuebles, bien 29A ubicado sobre en la Playa de la Artillería, inmueble medianero de 2 niveles, con muro de cerramiento con parte inferior en granito con composición de cuadros y rectángulos de varios colores, y parte superior con calados enmarcado por estructura de concreto, con 2 accesos a cada lado con portones en madera de 2 hojas enmarcados por columnas circulares en concreto, las de los extremos mas altos y anchos aparentemente accesos vehiculares, y en el centro una portada con columnas y dintel en concreto con portón en madera con postigo, estoperoles, herrajes metálicos, con edificación retrocedida con estilo Art Decó con fachada pañetada y pintada con remate en ático con cornisa dispuesta entre el segundo piso y remate. | Predio medianero, irregular. Dos edificaciones dispuestas en el mismo predio, el bien 29A edificación de 2 pisos, inmueble aislado estilo Art Decó de 1940 que no corresponde a la tipología del bien de la planimetría de Pearson de 1915, constituido por 2 volúmenes uno con crujijs de núcleo básico y crujijs diagonal a 4 aguas, crujijs central y posterior a 2 aguas, el segundo volumen en forma de "O" con patio central con crujijs con cubierta inclinada a un agua. | Conservacion media | Deficiente | Paisaje Urbano | Predio medianero, que continua el paramento y el perfil de la calle. | Contexto Urbano | Inmueble 29A localizado sobre la Playa de la Artillería, edificación del periodo de la transición con estilo Art Decó del arquitecto Rafael García Rey de 1940. Inmueble 29B sobre la Calle del Estanco de Aguardiente, edificación que no corresponde con la del plano de 1915, su fachada mantiene un contexto, con lenguaje del periodo colonial con modificación de la tipología que ha disminuido el grado de autenticidad. Los bienes están declarados como Bienes de Interés Cultural de carácter Distrital. | N1 |
| | PREDIO - 030 | Ref. Catastral 10100980030000 | B | RT | Republicano | Si | Si | No | XIX | Desconocido | Mayor | Inmueble de un nivel con fachada pañetada y pintada, con remate en cornisa y ático con pináculos y baranda en concreto, con portada en forma de pórtico sobresaliente pañetado y pintado con remate en cornisa simple, con portón de dos hojas en madera pintado con postigo, estoperoles y herrajes metálicos, con dos ventanas de reja y caja de cinco módulos con bolillos en madera que remata en tejadillo en teja de barro, con puertas de madera y vidrio al interior. | Predio medianero, rectangular. Casa de 1 planta, con tipología en "C" que corresponde a la tipología de la planimetría de Pearson de 1915, según aerofotografía crujijs núcleo básico con cubiertas a dos aguas en teja de zinc y planas en vestibulo, crujijs lateral y posterior. | Conservacion mayor | Bueno | Paisaje Urbano | Predio medianero, que continua el paramento y el perfil de la calle. | Contexto Urbano | Localizado sobre la Calle del Estanco de Aguardiente, su tipología corresponde con la del plano de 1915, su fachada mantiene un contexto. Bien del periodo republicano con elementos del repertorio colonial, con modificaciones en periodos posteriores que han alterado en menor medida su autenticidad. | N2 |
| | PREDIO - 031 | Ref. Catastral 10100980031000 | B | RT | Republicano | Si | Si | No | XIX | Desconocido | Media | Inmueble de un nivel con fachada pañetada y pintada, con remate en cornisa e hilera de tejas de barro, con portada pañetada y pintada, con columnas con basa en una de ellas y capitel, friso con remate en cornisa simple, con portón de dos hojas en madera con postigo y herrajes metálicos, con dos ventanas de reja y caja de 4 módulos con bolillos en madera que remata en tejadillo en teja de barro, con puertas de madera al interior. | Predio medianero, rectangular. Casa de 1 planta, con tipología en "C" que no corresponde a la tipología en "L" de la planimetría de Pearson de 1915, según aerofotografías se evidencia crecimiento de la crujijs lateral sobre el patio y sobre la crujijs posterior, ocupación parcial del patio lateral. Con crujijs núcleo básico y vestibulo con cubiertas a dos aguas en teja de zinc, crujijs lateral con cubierta inclinada a un agua y cubierta plana en crujijs posterior. | Conservacion media | Bueno | Paisaje Urbano | Predio esquinero, que continua el paramento y el perfil de las calles. | Contexto Urbano | Localizado sobre la Calle del Estanco de Aguardiente, su tipología no corresponde con la del plano de 1915, con modificaciones tipológicas, su fachada mantiene un contexto. Bien del periodo republicano con elementos del repertorio colonial, con modificaciones en periodos posteriores que han alterado en menor medida su autenticidad. | N2 |
| | PREDIO - 032 | Ref. Catastral 10100980032000 | B | RT | Republicano | Si | Si | No | XIX | Desconocido | Media | Inmueble de un nivel con fachada pañetada y pintada, con remate en cornisa e hilera de teja de barro, con portada en forma de pórtico sobresaliente con basa, pañetado y pintado, portón en madera pintada de dos hojas con postigo, herrajes metálicos y montantes en la parte superior, dos ventanas de reja y caja sobre copa, con bolillos laterales se sustituyeron los bolillos frontales por hojas de vidrio, con puerta interna en madera y guardapolvos tipo tejadillo con canes en madera y entablado en concreto con teja de barro. | Predio medianero, rectangular. Casa de 1 planta, con tipología en "O" que no corresponde con tipología en "C" de la planimetría de Pearson de 1915, según aerofotografías se evidencia ampliación de la crujijs lateral occidental, con crujijs de núcleo básico en teja de barro a dos aguas, crujijs laterales y posterior a un agua en teja de zinc. | Conservacion media | Bueno | Paisaje Urbano | Predio medianero, que continua el paramento y el perfil de la calle. | Contexto Urbano | Localizado sobre la Calle del Estanco de Aguardiente, su tipología no corresponde con la del plano de 1915, con modificaciones tipológicas, su fachada mantiene un contexto. Bien del periodo republicano con elementos del repertorio colonial, con modificaciones en fachada y tipología en periodos posteriores que han alterado en menor medida su autenticidad. | N2 |
