SECRETARIA DE PLANEACIÓN				
ALC	ALDIA MAYOR DE CARTAGENA DE INDIAS				
Radicación	EXT-AMC-16-0082488				
Quejoso:	REMISON CONTRALORIA - JOSE CORCHO LOPEZ				
Hechos	Por determinar				
Dirección:	Ciudadela 2000 M7, Lote 73				
No. de Proceso	0001

Asunto: Solicitud de visita técnica predio ubicado en Ciudadela 2000 M7 Lote 73 AMC-OFI-0001466 Proceso 0001

LOCALIZACIÓN DEL PREDIO

DESCRIPCIÓN GENERAL DE LA VISITA Y ANÁLISIS DE INFORMACIÓN

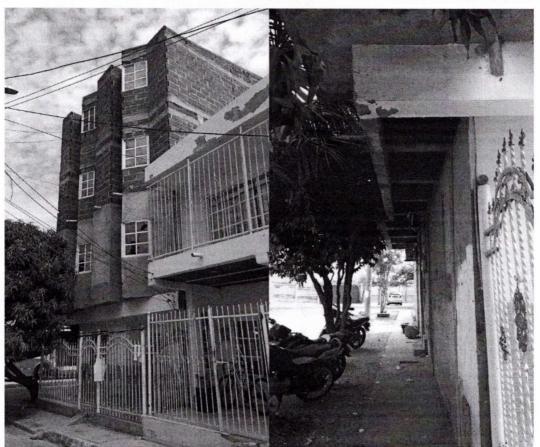
Figura 5. Estado del Predio. Fuente: Dirección de Control Urbano -DCU-, 2022.

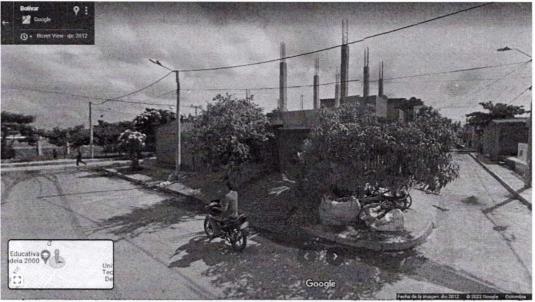
Consultadas las herramientas informáticas Google Earth y Google Maps, estas reflejan que, para el año 2013, el predio en mención constaba de un (1) piso, tal como se muestra en la figura 6. Con base en lo anterior, lo evidenciado en el sitio y la información contenida en el expediente del proceso, se infiere que la fecha probable del inicio de obras corresponde al mes de febrero de 2013.

Figura 6. Estado del predio – febrero de 2013. Fuente: Google Maps.

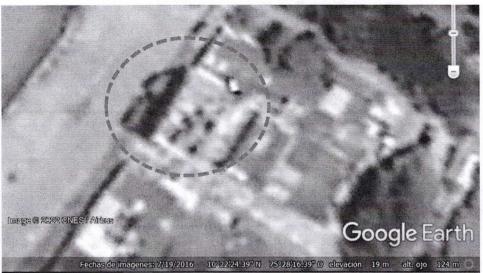
Las imágenes satelitales de Google Earth (figuras 7 y 8), reflejan trabajos de construcción en el último nivel de la edificación para el mes de julio del 2016 y obra finalizada para el mes de enero de 2017. De acuerdo con lo anterior, se infiere como lapso probable de culminación de obras, el periodo comprendido entre agosto y diciembre del año 2016.

Figura 7. Estado del predio – julio 19 de 2016. Fuente: Google Earth.

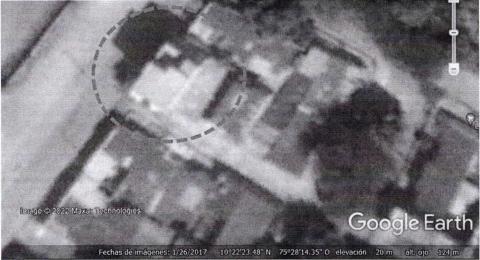
Figura 8. Estado del predio – enero 26 de 2017. Fuente: Google Earth.

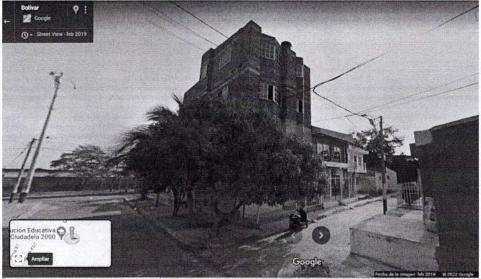
Figura 9. Estado del predio – febrero de 2019. Fuente: Google Maps.

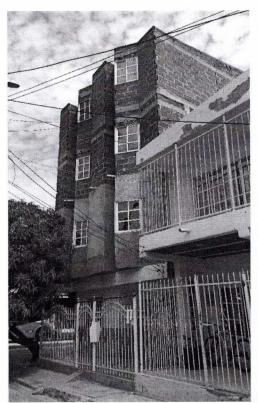
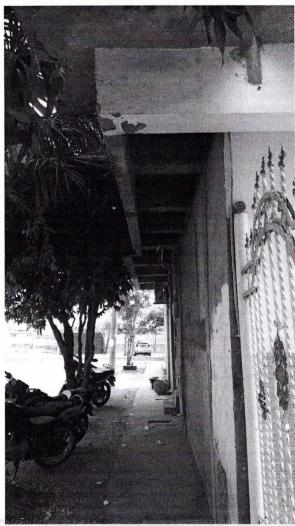
ANEXO 3. FOTOGRAFÍAS DEL INMUEBLE

Indagar sobre el tipo de obras desarrolladas en la mencionada dirección, y corroborar si cuentan o no con licencia de construcción. En la actualidad este consta de una construcción de cuatro (4) pisos, con apartamentos individuales y con la fachada sin terminar y NO CUENTA CON LICENCIA DE CONSTRUCCIÓN.
