VISITA TECNICA DE INSPECCION

INMUEBLE: BARRIO VILLA RUBIA MANZANA N LOTE 9 Y LOTE 10

HECHOS: INFRACTION DE NORMAS URBANISTICAS

RESULTADO DE LA VISITA TECNICA DE INSPECCION

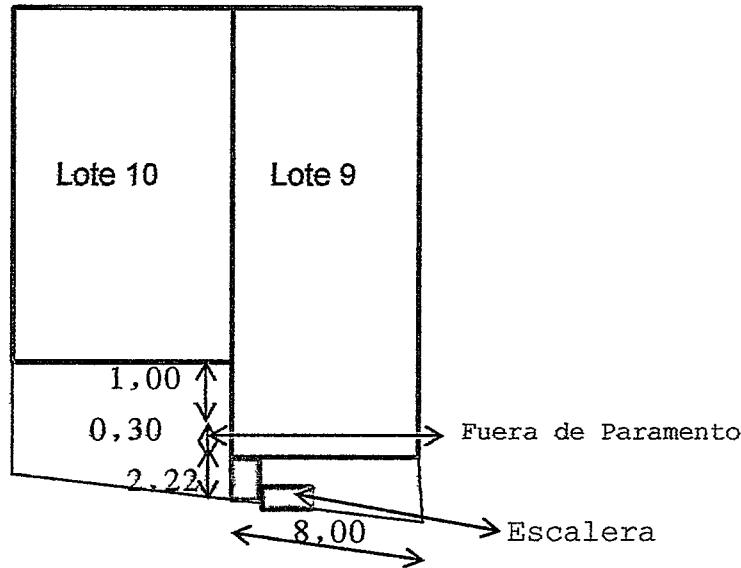
Se encontró un inmueble que consta de dos pisos, los cuales ya se encuentran viviendo por inquilinos, la fachada se encuentra sin acabados, pero tienen sus ventanas, puertas y piso en la terraza, cerramiento en rejas y escalera en la zona de retiro o antejardín - Terminada -

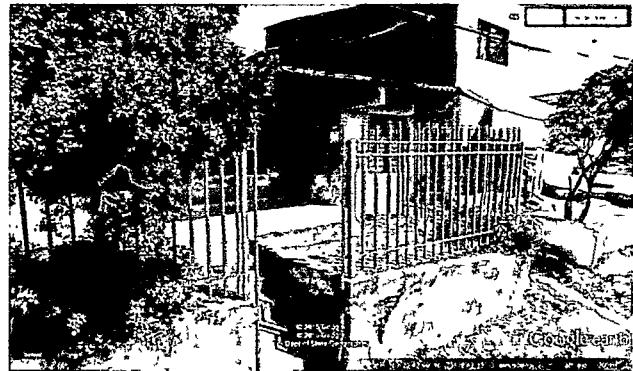
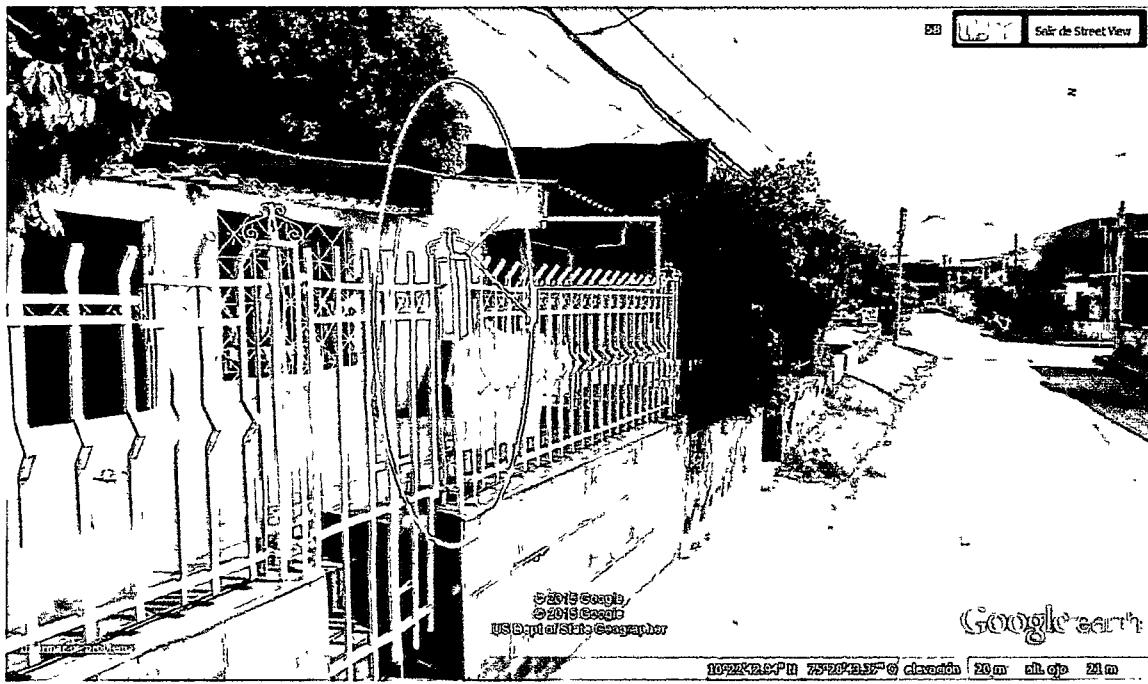
Imágenes tomadas de Google Earth, en Diciembre 2012 donde se aprecia la casa de la quejosa señora Yasmin Batista y el predio del Lote 9, no habían construido el segundo piso y se aprecia la línea de paramento entre los dos predios.

Lo que se puede apreciar en Google Earth en el 2012 a Diciembre de 2014 el predio lote 9, no habían construido el segundo piso, por lo tanto esa construcción es reciente. /

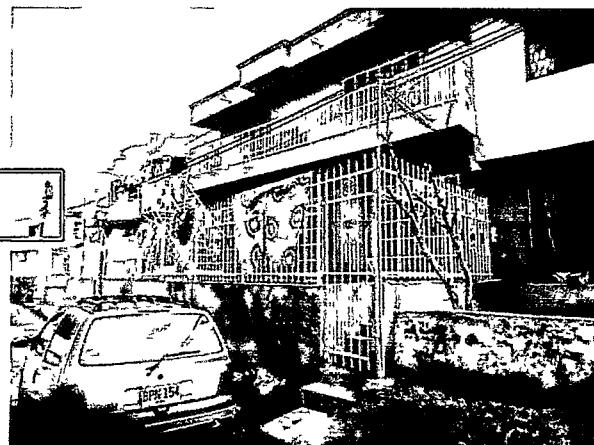
Fuera de paramento 30cm

Imágenes donde se aprecia la casa de la quejosa señora Yasmin Batista y el paramento de la casa del lote 9 el cual está por fuera aproximadamente 30 cm, además coloco la escalera en el antejardín o área de retiro

- Presuntamente no tienen Licencia de Construcción.— OJO
- Esta fuera del paramento

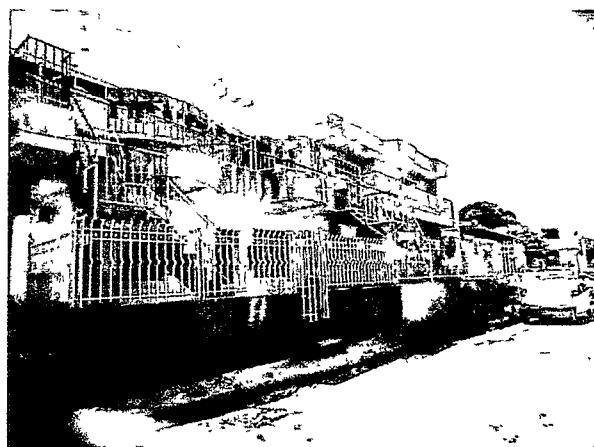
Fuera de paramento 30 cm

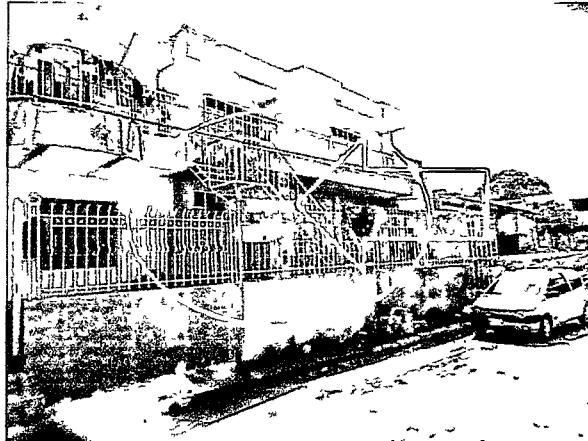
En las imágenes apreciamos la fachada, observamos la escalera dentro de la zona de antejardín o área de retiro.

Se puede decir que en el primer piso amplio y remodeló, en el segundo piso es una Obra nueva /

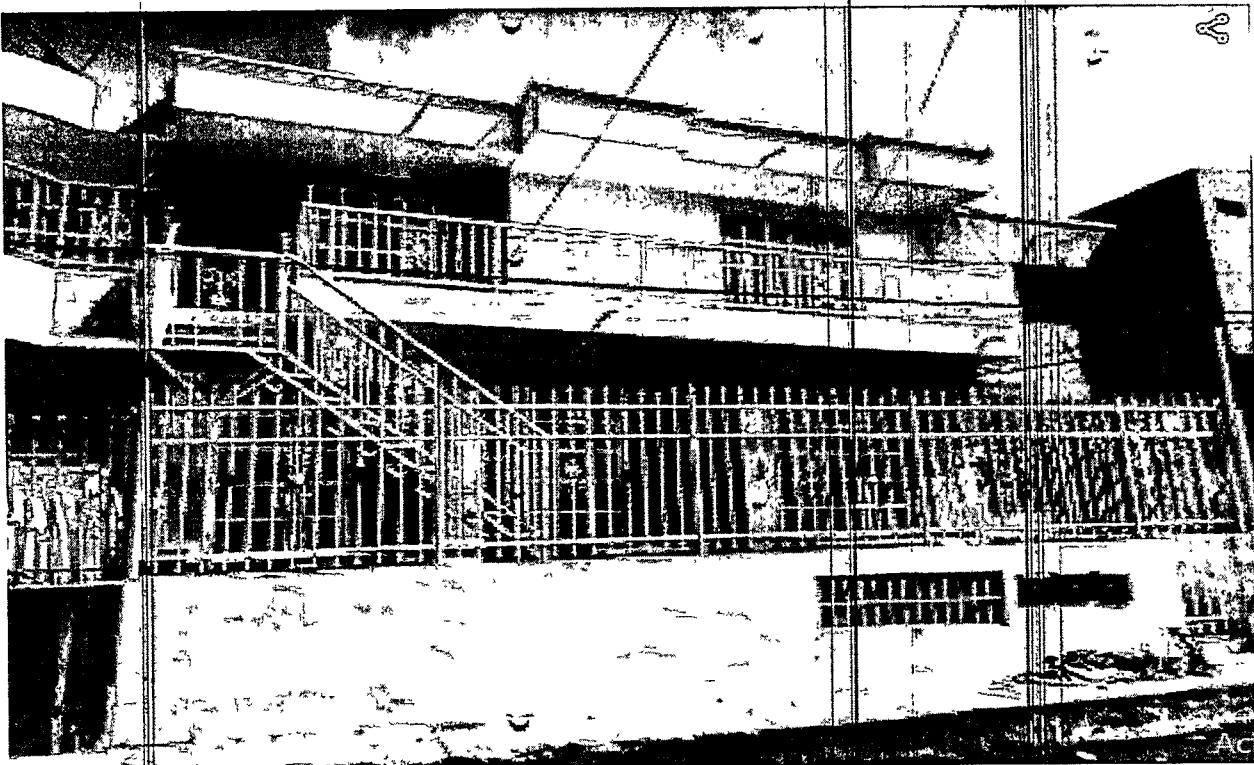
REGISTRO FOTOGRÁFICO

INFORME GENERAL DEL ASUNTO			
Visita técnica de inspección ocular por presunta infracción urbanística en el Barrio Barrio Villa Rubia Mz NL9, identificada con referencia catastral No 01070252009000.
