## SOCIEDAD COLOMBIANA DE ARQUITECTOS REGIONAL BOLIVAR

### VISITA TECNICA DE INSPECCION

**OFICIO:** AMC-OFI-0032464-2015  
**RADICACION PLANEACION:** 00091-2015  
**QUEJOSO:** LUIS ROCHA IRIARTE.  
**INMUEBLE:** BARRIO LA CONSOLATA MZ C LOTE 13  
**PROPIETARIOS:** JOSE GIL - ARGEMIRO GIL  
**HECHOS:** POR DETERMINAR

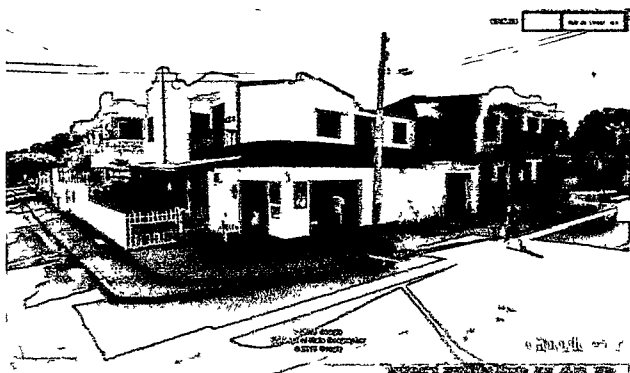
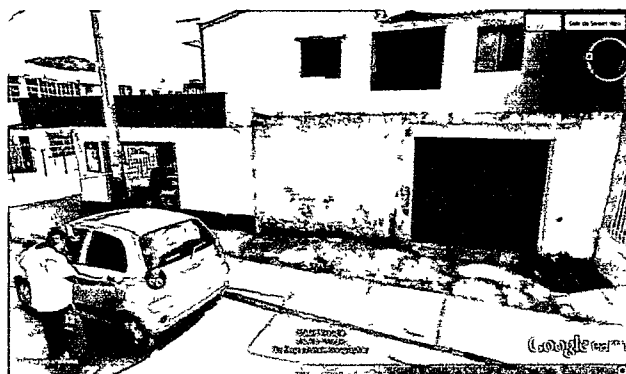
Imágenes tomadas de Google Earth, año 2012 donde el predio es de un solo piso, y funcionaba la tienda y un patio en la parte posterior, parece ser que donde funciona la tienda era patio del Lote 13
