La presente es para denunciar la construcción ilegal que se está realizando en el barrio Alto Bosque Trv 51 A Nº 21 C 115 , cuyo propietario es el Sr. Humberto Botero López, NO TRAMITARON ANTE LA CURADURIA URBANA licencia de construcción, No cumplen con la reglamentación de la actividad residencial en suelo urbano RESIDENCIAL TIPO B PARA MULTIFAMILIAR, violan medidas de RETIROS laterales, fachada y posterior, voladizo en fachada, y violan el derecho a la privacidad al colocar vanos de tamaño considerable al predio del vecino.

<b>INFORME TECNICO DIRECCIÓN ADMINISTRATIVA CONTROL URBANO</b>			
<b>ARQUITECTOS:</b>			
BLANCA SALGUEDO NARVAEZ			
BENYS BAENA VARGAS			
<b>TECNICO:</b>		RUBEN D. DIAZ ACEVEDO	
<b>ASUNTO:</b>	Solicitud visita técnica por Presunta Violación a las Normas Urbanística.		
<b>CODIGO DE REGISTRO:</b>	EXT-AMC-15-0017254	<b>FECHA RAD:</b> 16/03/15	<b>FECHA VISITA:</b> 12/03/2018
<b>DIRECCION:</b>	Alto Bosque Transversal 51 <sup>a</sup> Nº. 21C-115	<b>PROCESO:</b> 001-2018	<b>SOLICITANTE:</b> Francisco Gaviria Solano.

<b>INFORME GENERAL DEL ASUNTO</b>	
Se realizó visita técnica el día 12 de Marzo de 2018, con el fin de verificar los hechos informados por el Sr Franci

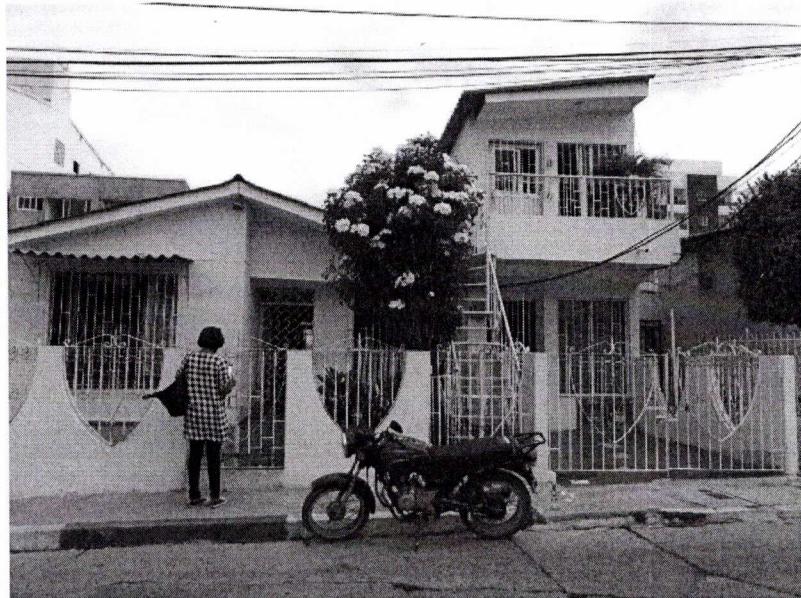
FACHADA DEL PREDIO DEL QUERELLADO

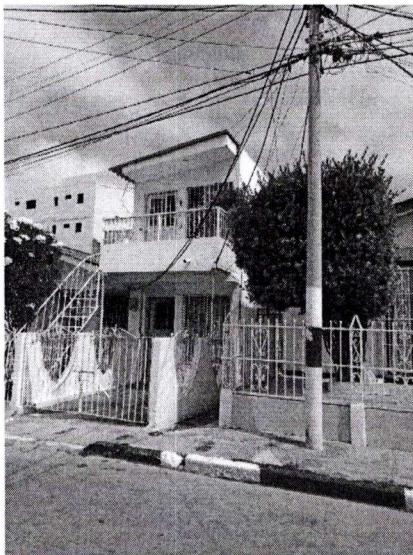
FACHADA DE LA PRESUNTA  
CONSTRUCCION ILEGAL.

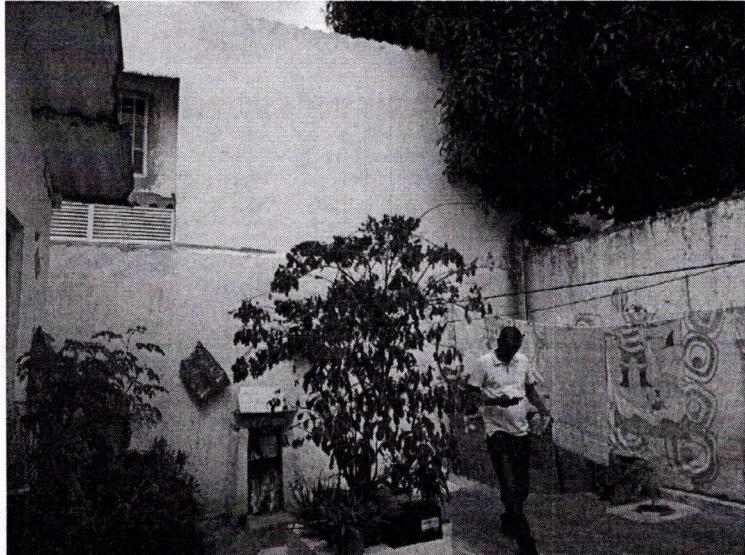
- Se evidencia que existe varios VANOS ABIERTOS hacia el predio vecino en los muros medianeros laterales del inmueble objeto de la queja., lo cual viola artículo 935 del Código civil de Colombia y el acuerdo 045 de 1989 que dice:  
Código civil de Colombia indica:

IMAGEN DEL PATIO, DONDE SE OBSERVA UNA DE LAS  
VENTANAS UBICADAS EN EL MURO MEDIANERO.

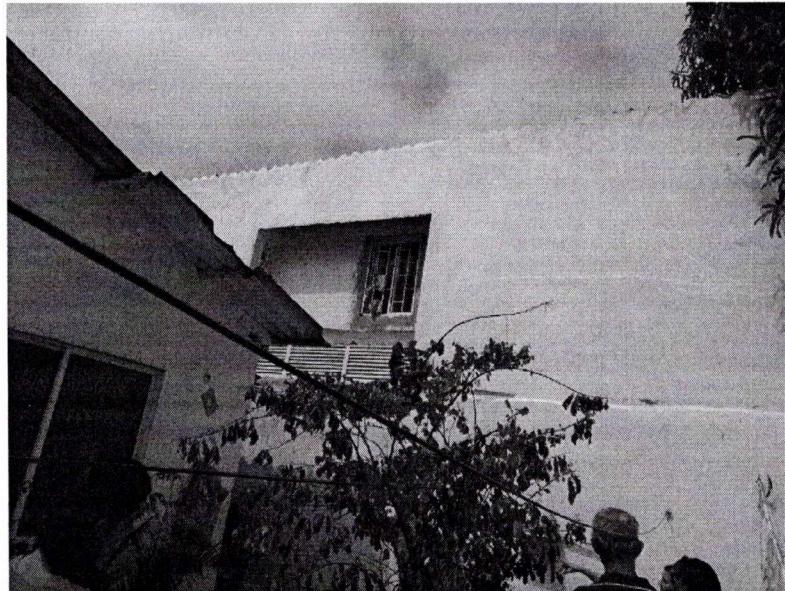
IMAGEN DE LA VENTANA QUE DA HACIA EL PREDIO VECINO

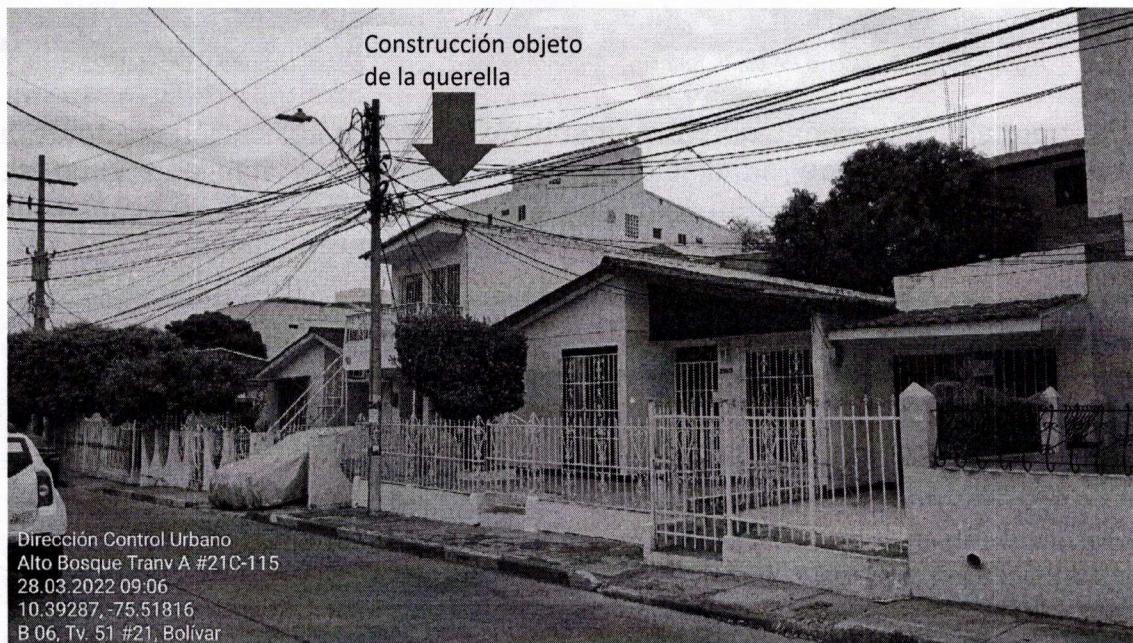
Se realizó visita de inspección ocular al predio objeto de la solicitud, por parte de la Arquitecta Ana Alexandra Caro Romero y del Arquitecto Eduardo Simancas Castaño, funcionarios de la Dirección de Control Urbano -DCU-. El proceso se llevó a cabo el día 28 de marzo del año 2022, a las 9:00 am, y una vez ahí, se procedió a verificar y precisar a través de coordenadas, la ubicación geográfica del predio objeto de la solicitud, a fin de constatar en la herramienta MIDAS Cartagena, la dirección del inmueble, su referencia catastral y matrícula inmobiliaria, suministrada en el expediente del proceso, tal como se observa en las siguientes figuras.

Figura 3: Predio objeto de visita técnica – Barrio Alto Bosque Fuente Dirección de Control Urbano – DCU 2022

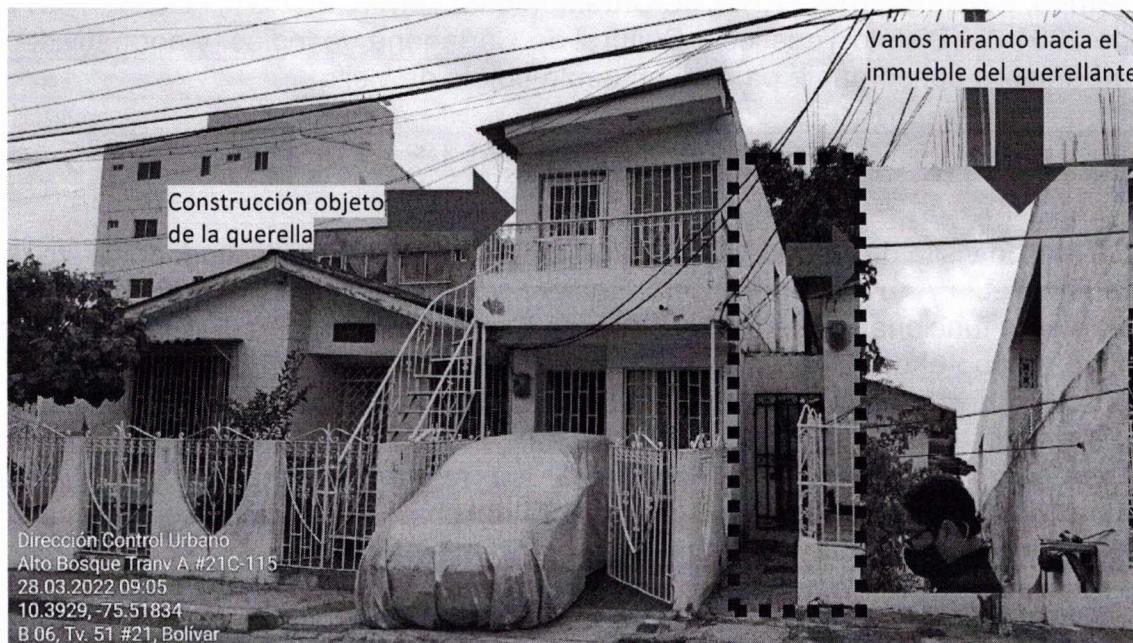
Al momento de la visita, se observó una edificación de dos pisos del lado derecho entrando, colindante con el querellante; el área construida presenta de frente 3,00 metros y de fondo 20,00 metros, medida tomada desde afuera del inmueble, debido a las restricciones de accesibilidad. En cuanto al aislamiento en zona de antejardín es de 2,90 metros y lateral no presenta ya que se construyó sobre el muro medianero el segundo piso y existen dos vanos que miran hacia el inmueble del querellante, violando el derecho a la privacidad, tal como se muestra en la siguiente figura:

Figura 4: Predio objeto de visita técnica – Fuente Dirección de Control Urbano – DCU 2022

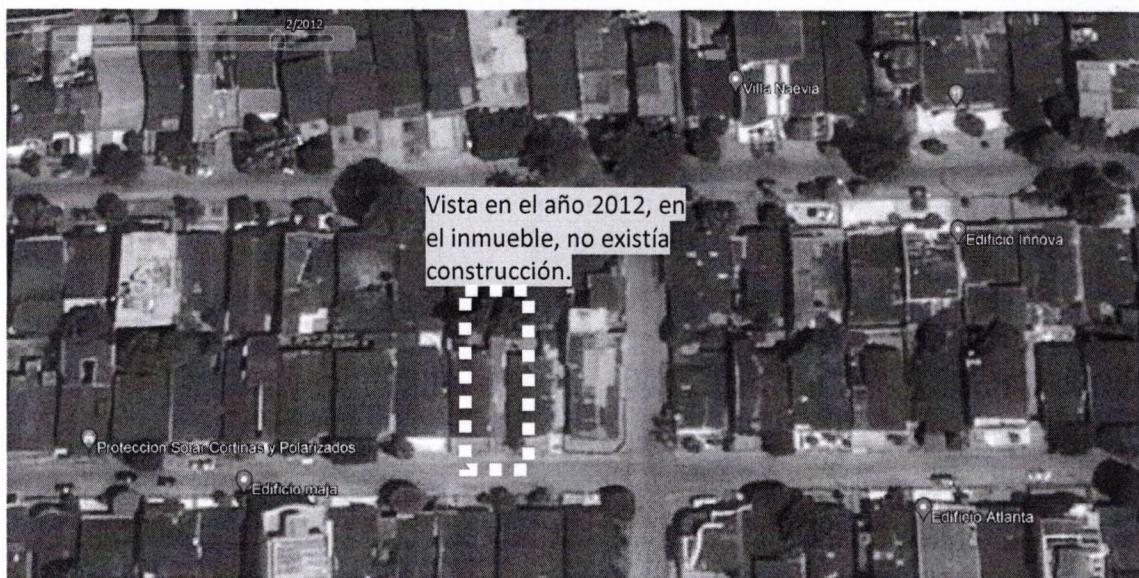
Consultada la herramienta informática Google Earth y Google Maps, reflejó que la edificación se construyó en el primer semestre del año 2012 y constaba de un piso, para el año de 2016 reflejó que la edificación se encontraba arquitectónicamente terminada. En febrero del año 2019, se refleja una edificación arquitectónicamente terminada y habitada, tal como se muestra en las siguientes figuras:

Figura 8. Estado del inmueble, inicio de la obra – año 2012. Fuente: Google Earth- febrero de 2012

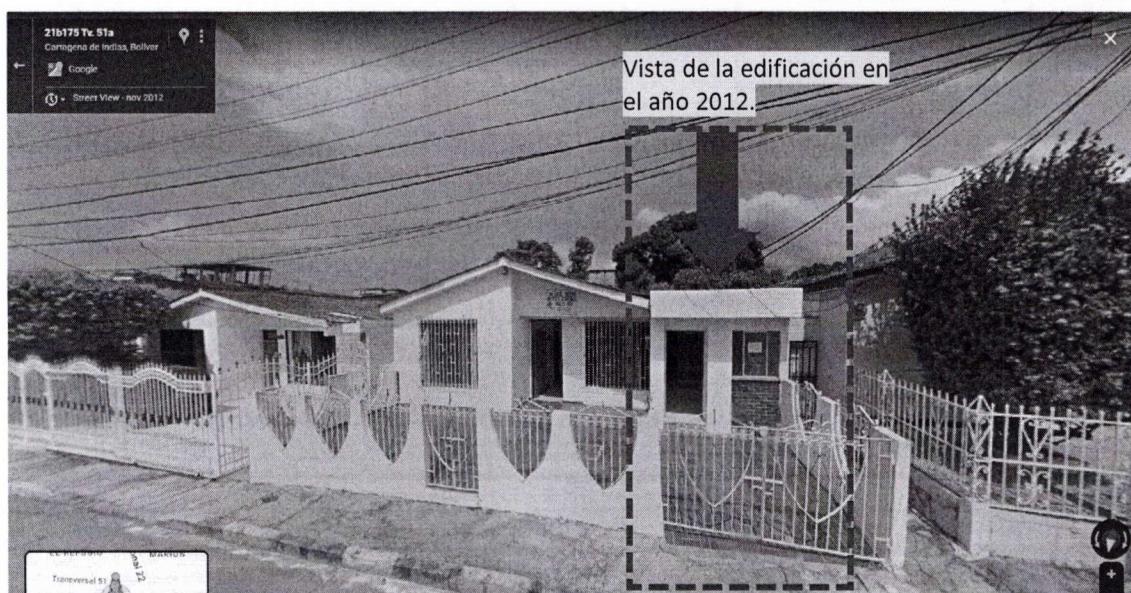
Figura 9. Estado del inmueble – año 2012. Fuente: Google Maps- año noviembre 2012

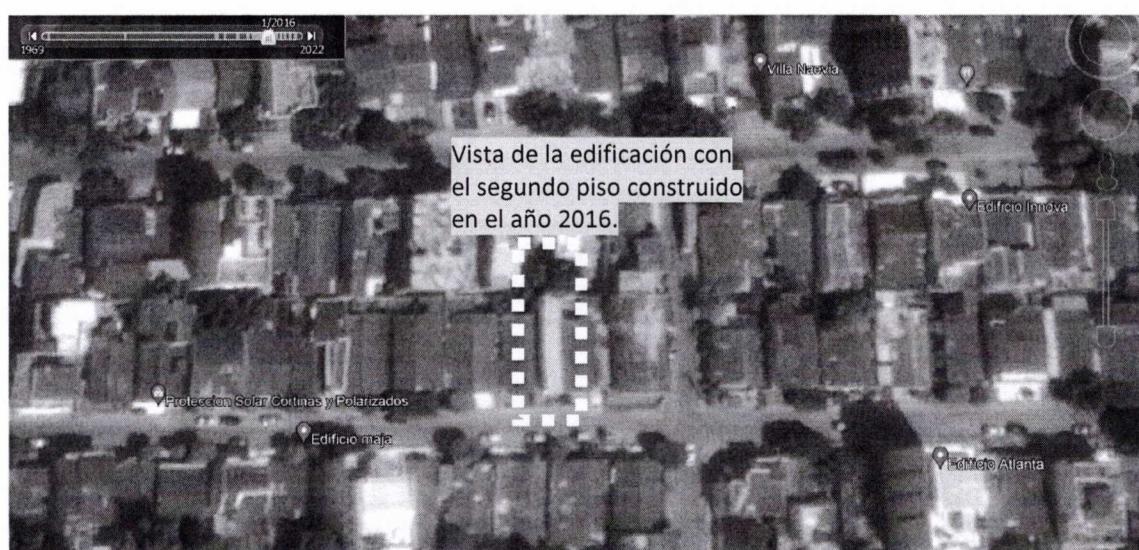
Figura 10. Estado del inmueble – año 2016. Fuente: Google Earth- enero de 2016
