MERY BENÍTEZ ROMERO, abogada en ejercicio de la profesión, identificada con cedula de ciudadanía No 64.540.103 de Sincelejo y tarjeta profesional No 71.748 del C.S. de I., actuando en mi condición de apoderada especial de la empresa TRANSELCA S.A. E.S.P., mediante el presente escrito, me dirijo a usted muy respetuosamente con el fin de ponerle en conocimiento la anomalía que se presenta dentro del corredor de servidumbre eléctrica legal que ejerce la empresa TRANSELCA S.A. E.S.P. y por donde atraviesa el cableado energético perteneciente a las Torres 01-02 de las líneas 803-804, Barrio Nelson Mandela

Oficio AMC-OFI-0035396-2015

**Asunto: Visita Técnica dentro del proceso 110-2015.**

## INFORME DEL ASUNTO

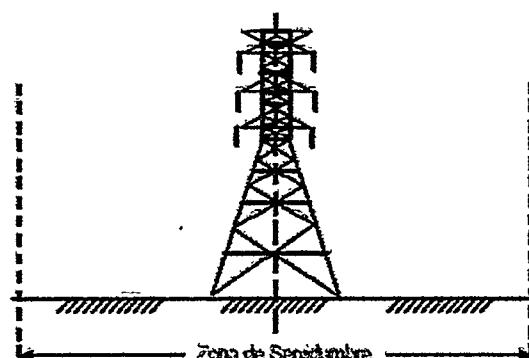
Figura 22.1 Ancho de la zona de servidumbre.

H. Para efectos del presente reglamento y de acuerdo con las tensiones normalizadas en el país, en la Tabla 22.1 se fijan los valores mínimos requeridos en el ancho de la zona de servidumbre, cuyo centro es el eje de la línea.

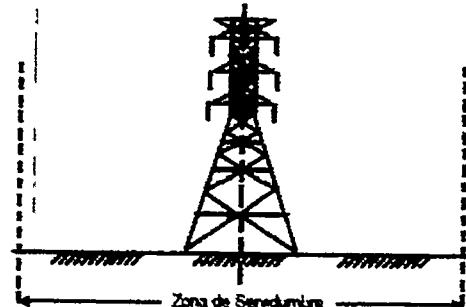
Figura 22.1 Ancho de la zona de Servidumbre.

*H. Para efectos del presente reglamento y de acuerdo con las tensiones normalizadas en el país, en la Tabla 22.1 se fijan los valores mínimos requeridos en el ancho de la zona de servidumbre, cuyo centro es el eje de la línea.*

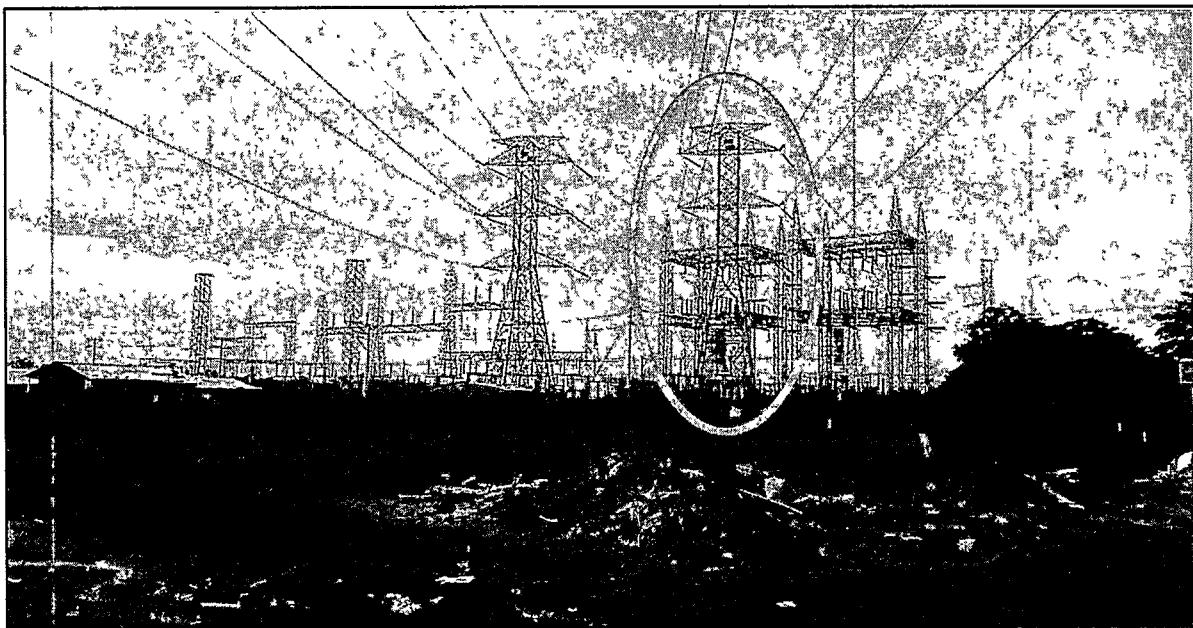
Torre 001

- El sitio visitado corresponde al sector Campo Bello en el barrio Nelson Mandela, esta zona urbanísticamente es subnormal, el conjunto de vivienda existente no corresponde a un sistema de manzanas con retícula de localización definida.
- En el sitio se consta la existencia de una estación eléctrica del sistema interconectado regional.

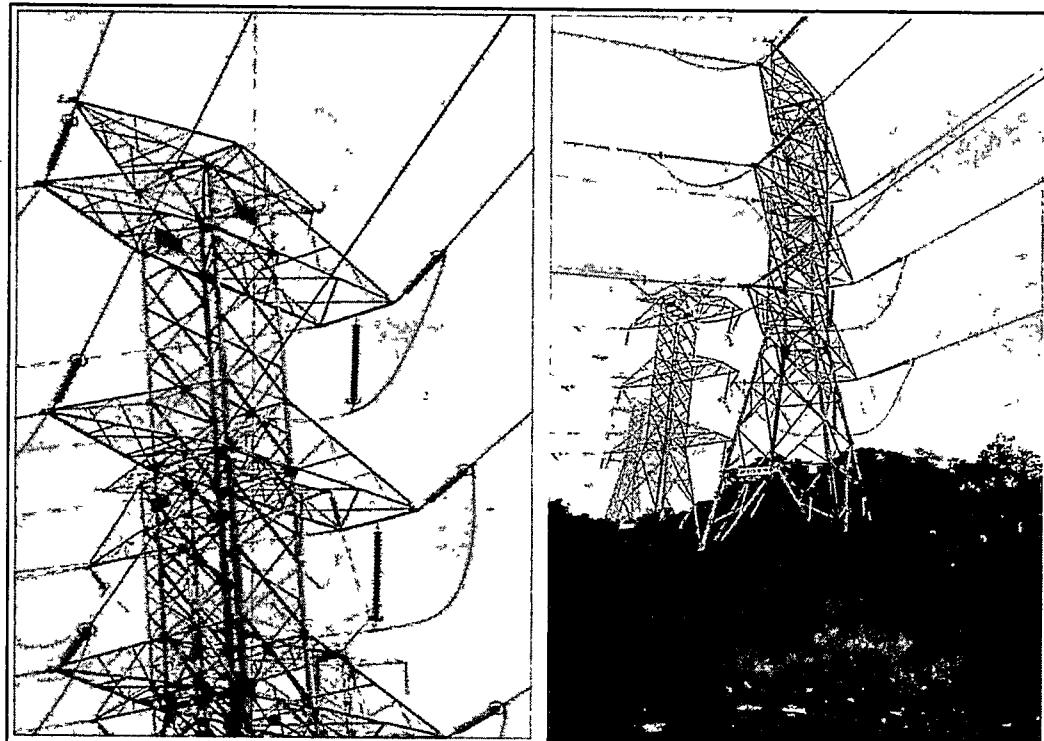
Torre 002

- De esta estación eléctrica se visualiza la línea de conducción en alta tensión que es soportada por las torres 01 y 02 respectivamente entre otras.
- La zona está urbanizada en forma irregular y subnormal sobre la franja de servidumbre de las torres 01 y 02
- La franja de servidumbre de las torres 01 y 02 no están delimitadas y protegidas por parte del propietario.
- Esta línea de conducción no cuenta con un área de servidumbre definida para protección del tránsito vehicular o peatonal y los moradores del sector.

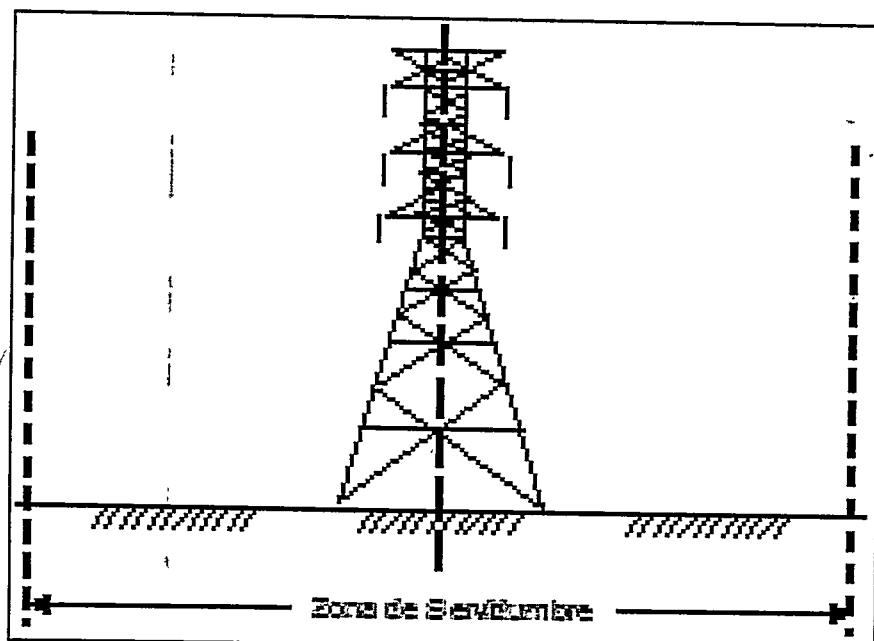
Con todo lo anteriormente expuesto; se resalta que el reglamento técnico de instalaciones eléctricas (RETIE), en su artículo 22° y en la tabla 22.1 establece que:

- Las torres que transportan entre 110.000 y 115.000 voltios, el ancho de la servidumbre es de 20,00 m.
- Las torres que transportan entre 220.000 y 235.000 voltios, el ancho de la servidumbre es de 30,00 m.
- Las torres que transportan 400.000 voltios, el ancho de la servidumbre es de 50,00 m.
- Las torres que transportan 500.000 voltios, el ancho de la servidumbre es de 60,00 m. (Con un circuito respectivamente).

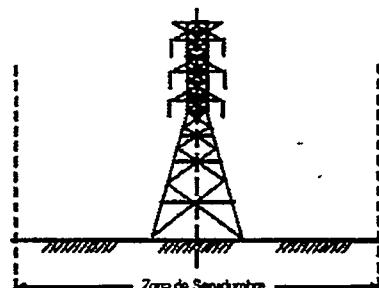
Figura 22.1. Ancho de la zona de servidumbre.

En lo referente a las distancias mínimas verticales (alturas) que deben respetarse frente a la infraestructura eléctrica, el artículo 13 del RETIE señala que para cruces de líneas de 220 kV con zonas peatonales debe ser, por lo menos, de 8,5 metros.

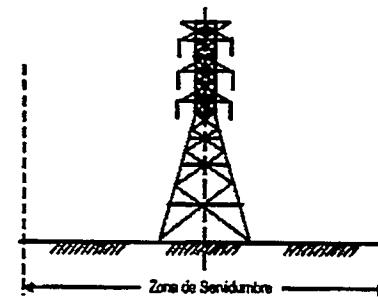
Figura 22.1. Ancho de la zona de servidumbre.

En lo referente a las distancias mínimas verticales (alturas) que deben respetarse frente a la infraestructura eléctrica, el artículo 13 del RETIE señala que para cruces de líneas de 220 kV con zonas peatonales debe ser, por lo menos, de 8,5 metros.
