SECRETARIA DE PLANEACIÓN ALCALDIA MAYOR DE CARTAGENA DE INDIAS	
Radicación	134-2015
peticionario:	MIRNA BRU G.
Hechos	Presunta violación a la normatividad urbanística.

**INFORME TECNICO  
DIRECCIÓN ADMINISTRATIVA CONTROL URBANO**

Visita de inspección ocular por presunta violación urbanística al predio ubicado en el Barrio Altos de San Isidro Manzana F Lote 22, identificado con referencia catastral N° 01-03-1002-0011-000.

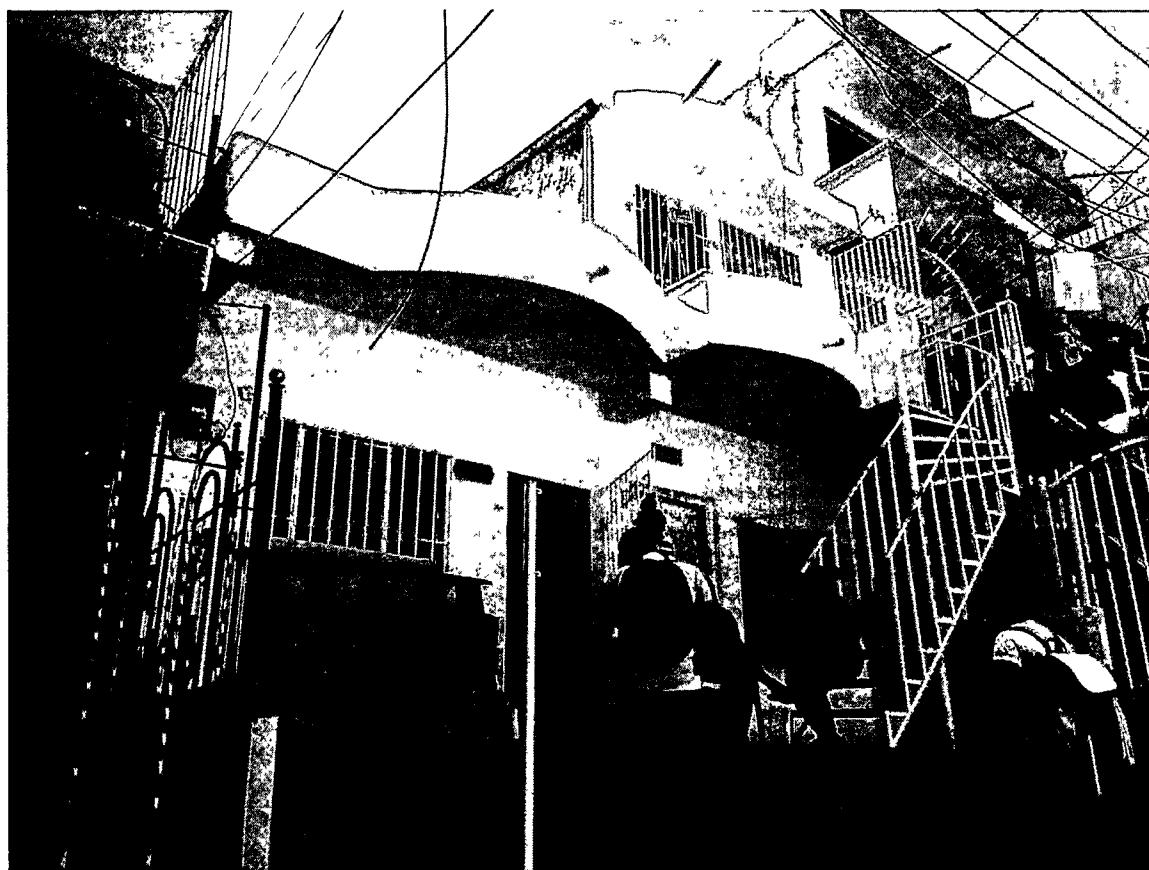
## REGISTRO FOTOGRÁFICO

- Al momento de la visita fuimos atendidos por la señora Afife Guerrero (Hija de propietaria de la edificación Mirna Guerrero).
- Se encontró una edificación de uso residencial Multifamiliar de 2 niveles distribuido de la siguiente manera:

- **Primer piso:** Consta de dos (2) Apartamentos independientes con Sala-Comedor, Cocina, Alcobas, Baño, patio interno, terraza y una escalera en antejardín de acceso al segundo nivel.

- **Segundo Piso:** Consta de un (1) Apartamento con Sala-Comedor, Cocina, Alcobas, Baño, patio interno y terraza en voladizo.
- La edificación presenta medidas aproximadas de:

Correspondientes a la fachada de la edificación, parte interna de segundo piso y muro con afectación.

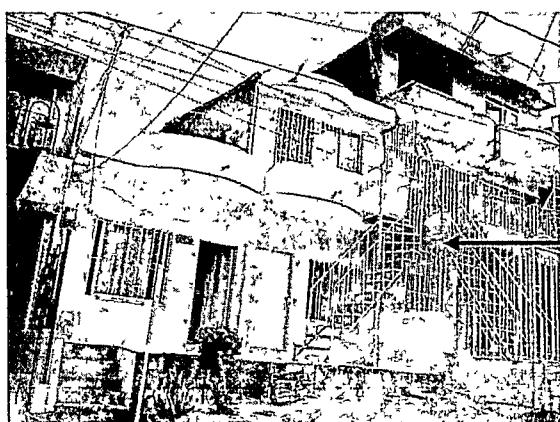
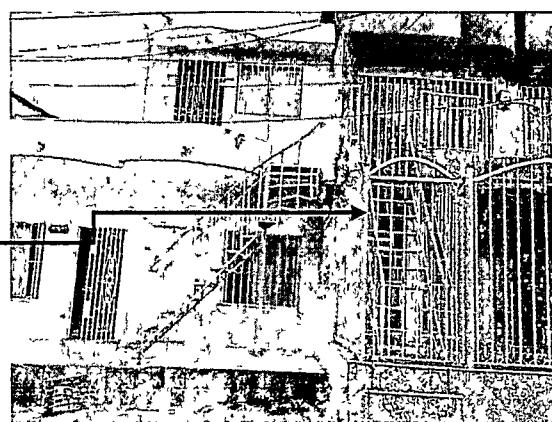
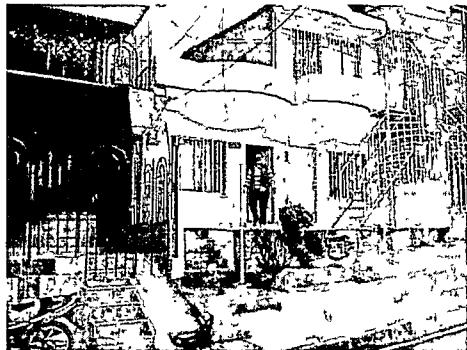
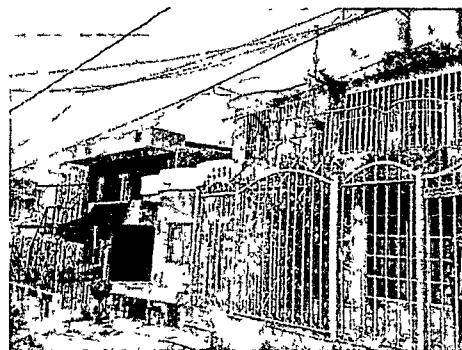
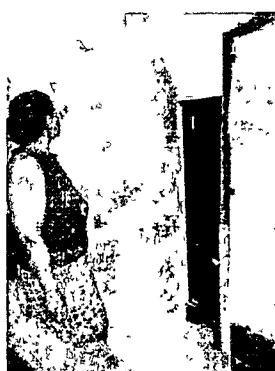
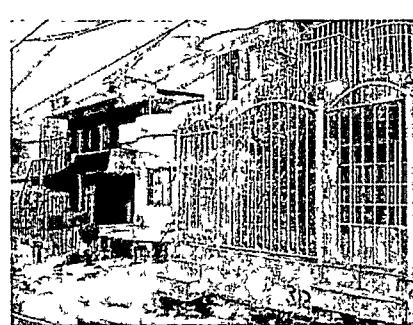
#### REGISTROS FOTOGRÁFICOS

Al realizar la visita técnica de inspección a la casa del denunciante: **MIRNA BRU G**, nos manifiesta que la construcción de su vecino la ha perjudicado enormemente, debido a que este no realizó a tiempo los trabajos de construcción que aseguran el techo (redoblón), además de esto se presentó un daño en su baño generando filtraciones que dañaron su pared e inundación en su cuarto con aguas servidas.

El Denunciado está desarrollando un tercer piso, sin ningún tipo de licencia como lo exige el decreto 1077 de mayo de 2015.
