Ref: Queja por instalación de Escalera.

VISITA TÉCNICA DE INSPECCIÓN

DIRECCIÓN DEL INMUEBLE: BARRIO LA CONSOLATA MZA G LOTE 3C

INFORME TECNICO DIRECCIÓN ADMINISTRATIVA CONTROL URBANO			
REALIZARON LA VISITA:			
ING.ROBERT LUNA GARCÍA TÉC. MIGUEL CALVO AGÁMEZ			
ASUNTO:	VISITA TECNICA POR PRESUNTA INFRACCIÓN A LA NORMA URBANÍSTICA MEDIANTE OFICIO AMC-OFI-0062865-2018		
CODIGO DE REGISTRO:	EXT-AMC-15-0031075	FECHA VISITA: 21/09/2018	
SOLICITANTE:	MARÍA ELENA ESPINOSA ESTRADA	RADICACION:	TELEFONO: CEL: 302-4625912
PRESUNTO INFRACTOR:	AYLEN DE LAS SALAS	0168-2015	
DIRECCION:	BARRIO LA CONSOLATA MZ G LOTE 3C, DISTRITO DE CARTAGENA.

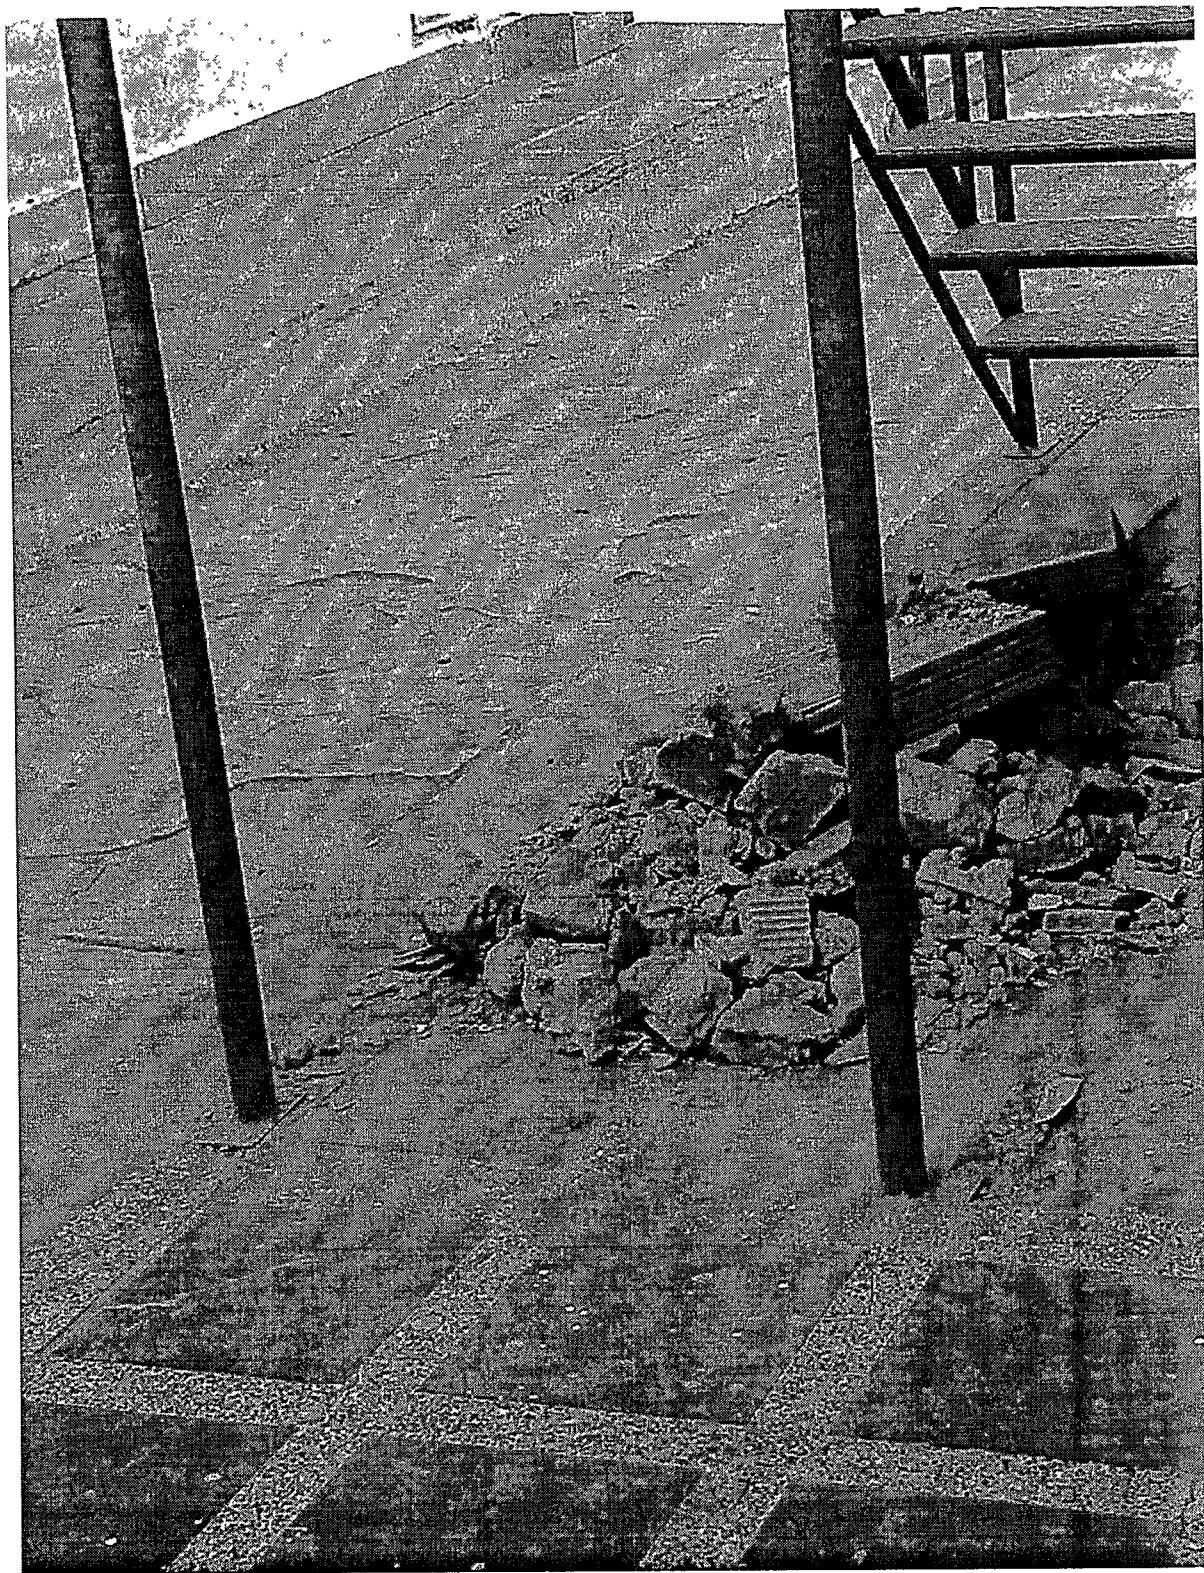
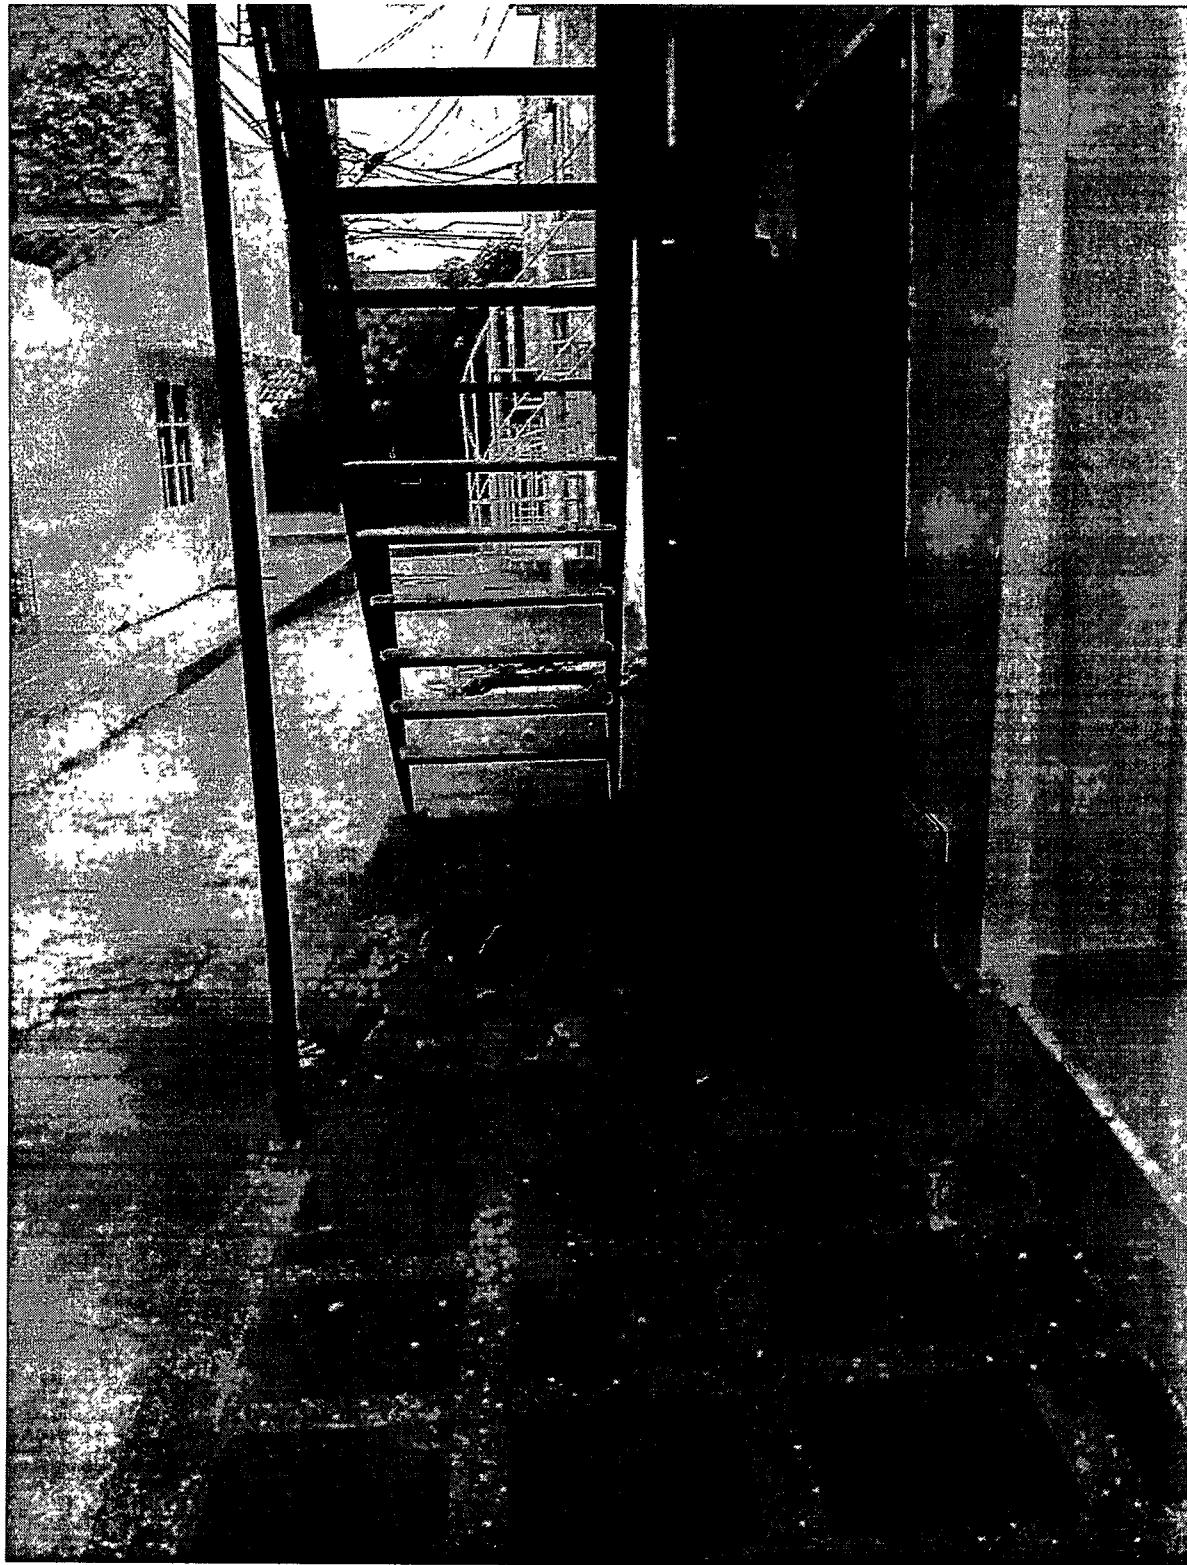
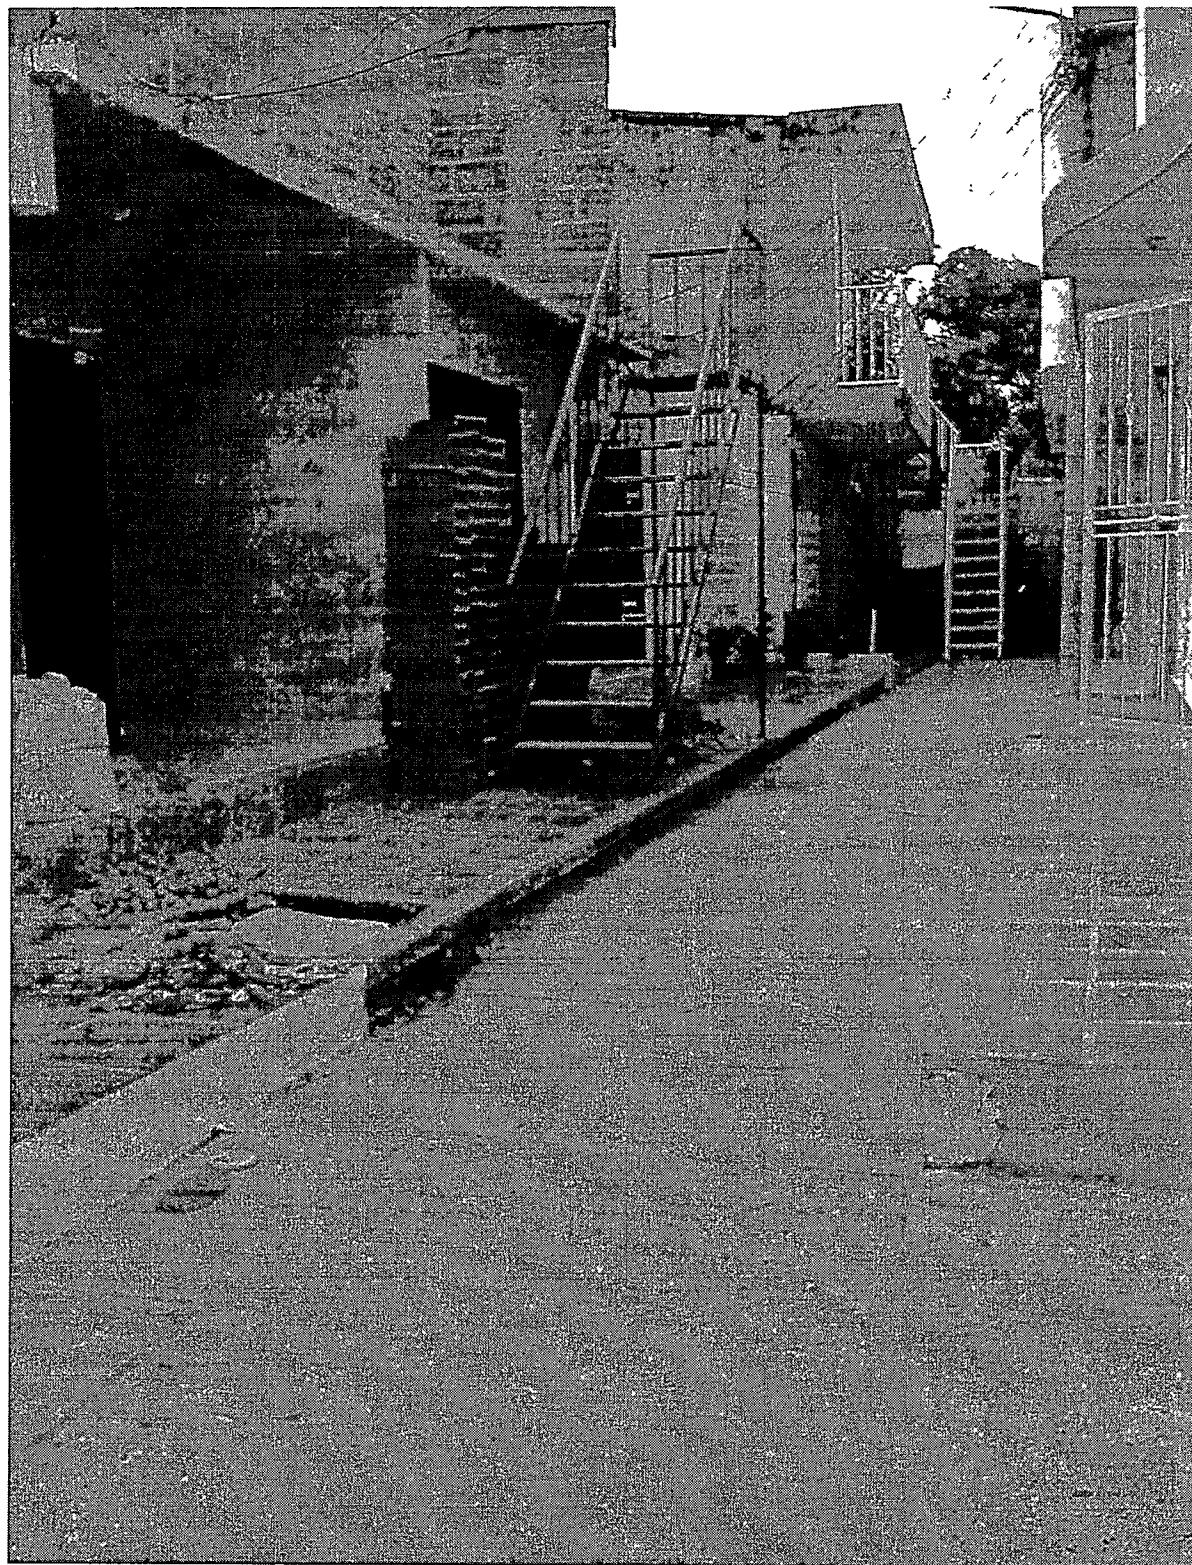
Por medio de la presente solicito su intervención en verificación de una escalera, la cual fue instalada en el predio ubicado en el barrio la CONSOLATA MZ G LTE 3C; el cual es habitado por la sra. Aylen. Este predio es la cas que se encuentra al lado de mi casa; y creo que le quita visibilidad a mi propiedad.

Adjunto tres (3) fotografías para soporte de la queja.

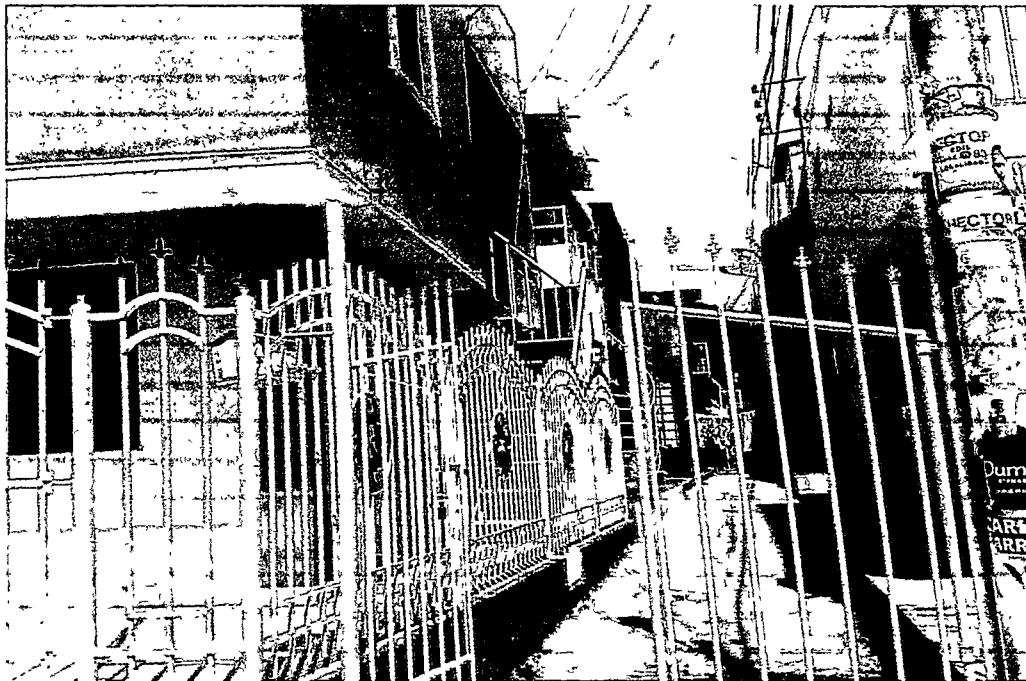
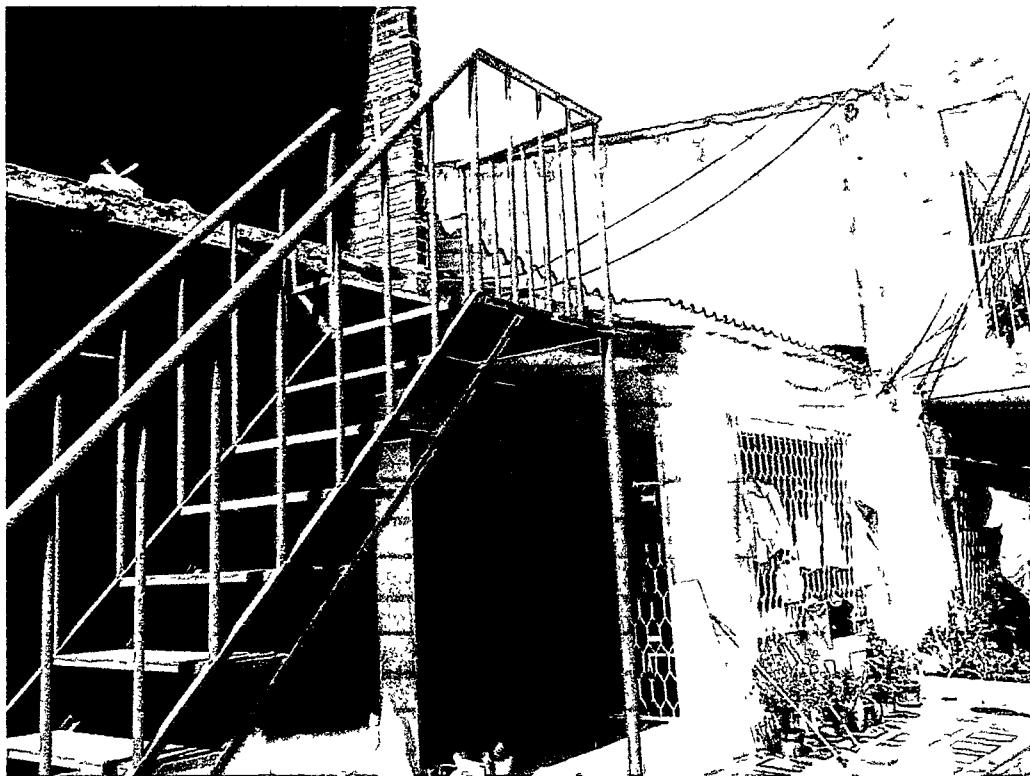
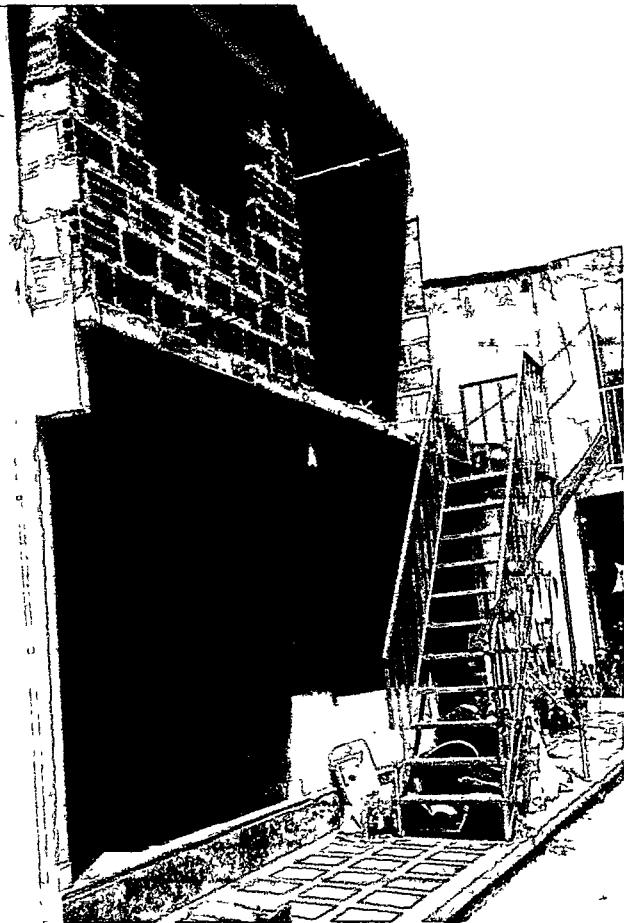
REGISTRO FOTOGRÁFICO

Construcción de un apartamento en el segundo piso de la vivienda.

El estado actual de la obra es en obra negra.

La escalera no cumple con las normas urbanísticas, como todas las construcciones de esa manzana, violan todas las normas contempladas en el POT.

En esta manzana del Barrio la Consolata, todas las viviendas que han construido un segundo piso, violan totalmente las normas urbanísticas contempladas en el POT. Por lo tanto al haber una sanción para la casa denunciada, esta debe ser extensiva a todos los predios de esa manzana y sus alrededores.

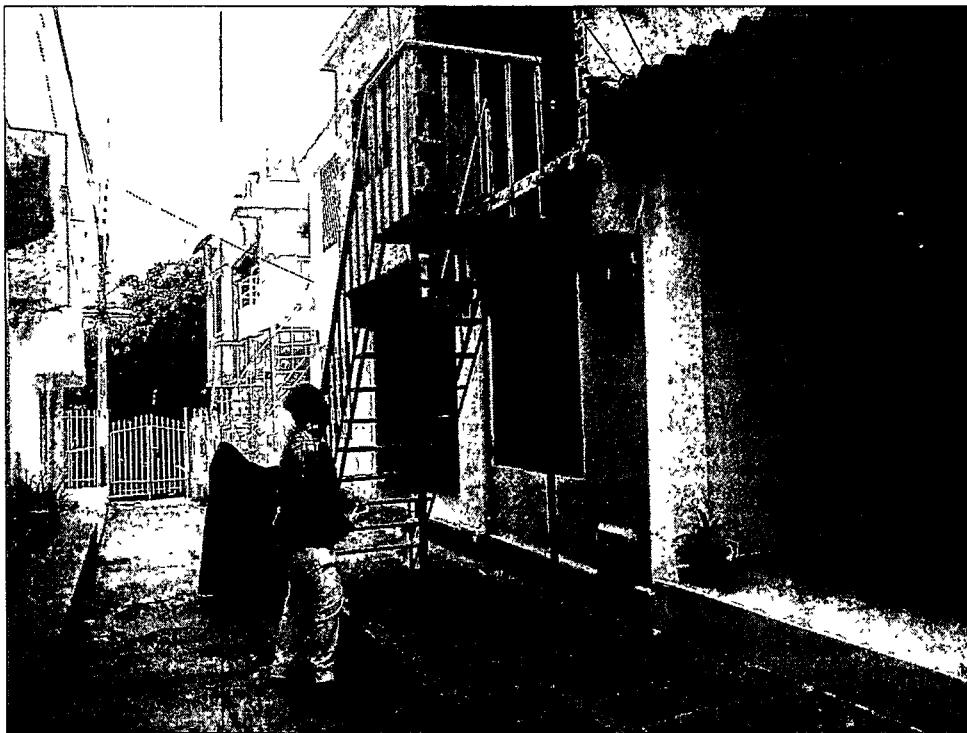
En el sitio existe una edificación bifamiliar de dos (2) niveles con un apartamento terminado en el primer nivel y un apartamento en el segundo nivel, cuya construcción aún no ha sido terminada y se evidencia que está suspendida.

*Fachada Principal Actual del predio objeto de la querella
Fuente: Control Urbano, Septiembre de 2018.*

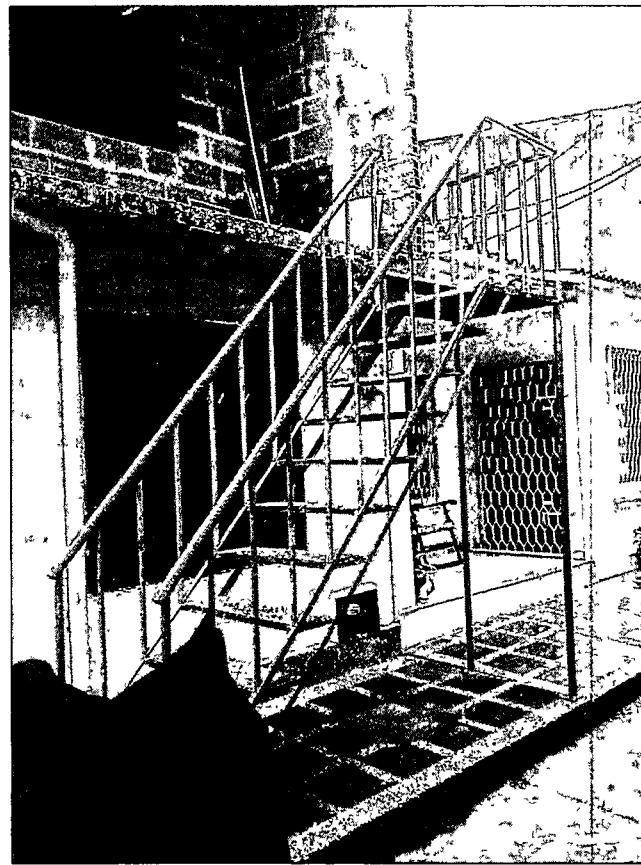
Estado actual de la escalera objeto de la querella
Fuente: Control Urbano, Septiembre de 2018.

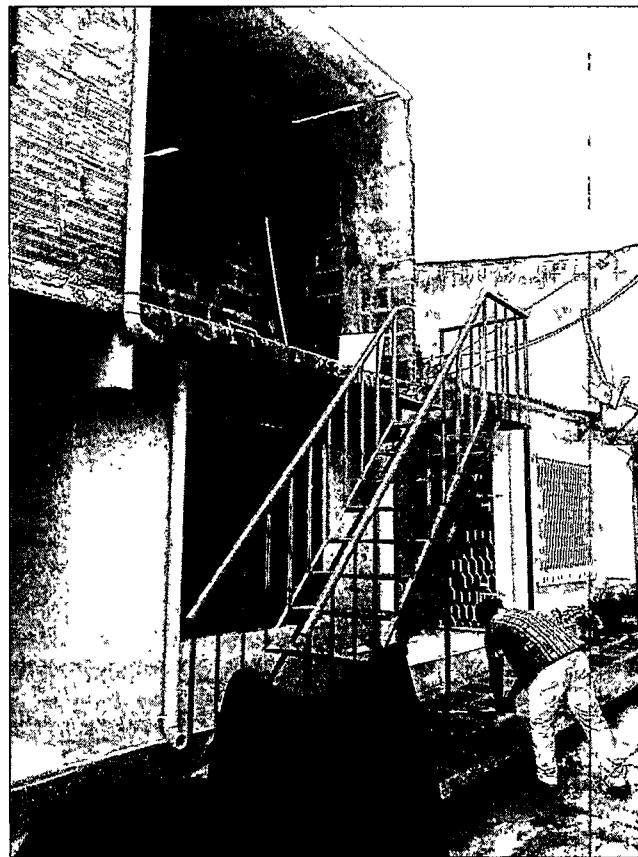
Tomas de medidas en zona de antejardín.
Fuente: Control Urbano, Septiembre de 2018.

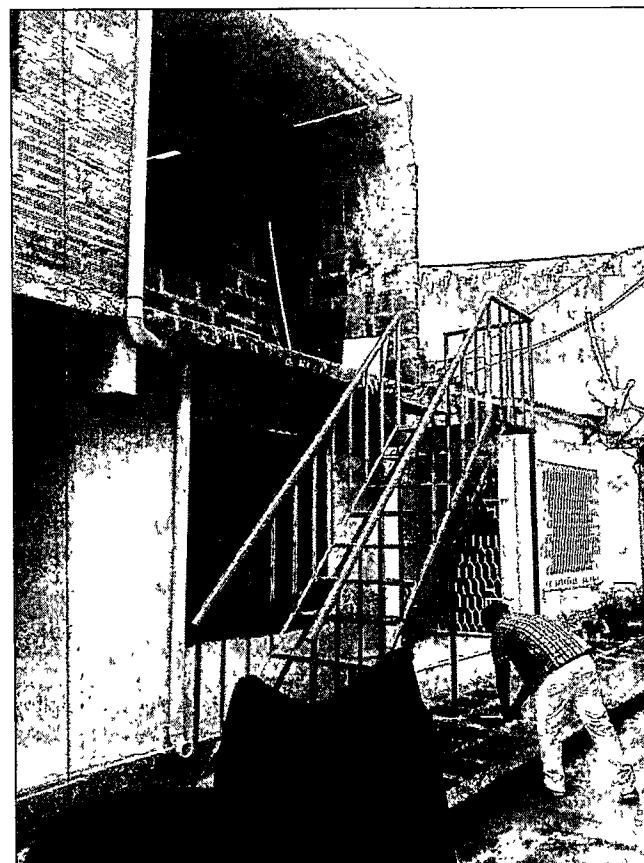
Tomas de medidas en zona de antejardín.
Fuente: Control Urbano, Septiembre de 2018.
