VISITA TÉCNICA DE INSPECCIÓN

DIRECCIÓN DEL INMUEBLE: PARTE TRASERA DEL INMUEBLE UBICADO
EN MAMONAL KM 2 BARRIO EL LIBERTADOR CALLE 3B NO. 58-105

ASUNTO: VISITA TÉCNICA PRELIMINAR POR POSIBLE INFRACCIÓN URBANÍSTICA

**QUEJOSO: EQUIPOS Y TRANSPORTES S.A.S
INVESTIGADO: IVAN DARIO VELEZ
DIRECCIÓN DEL PREDIO: SECTOR MAMONAL, BARRIO EL LIBERTADOR
KILOMETRO 2 CALLE 3B NO. 58-105
RADICADO INTERNO: EXPEDIENTE 0199 DE 2015 AMC-OFI-0044161-2015.**

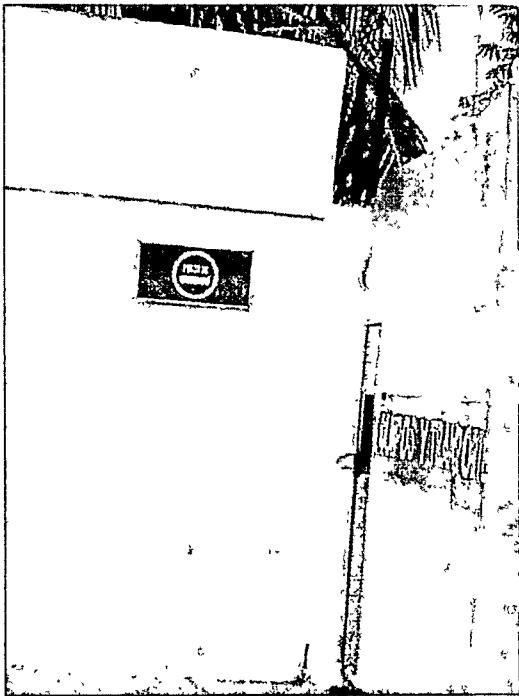
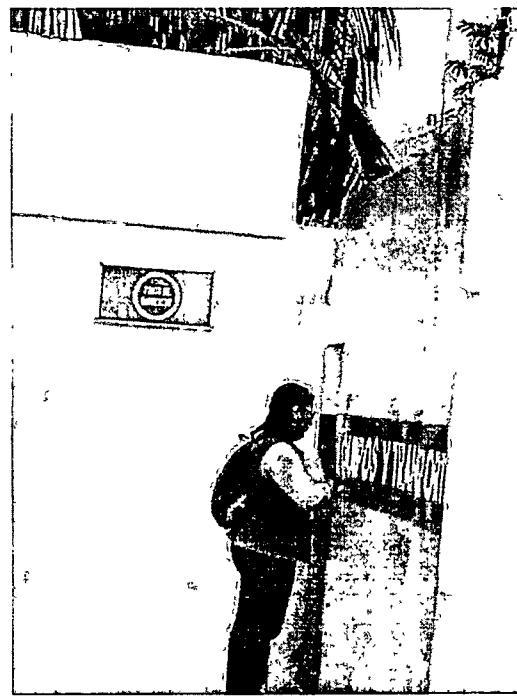
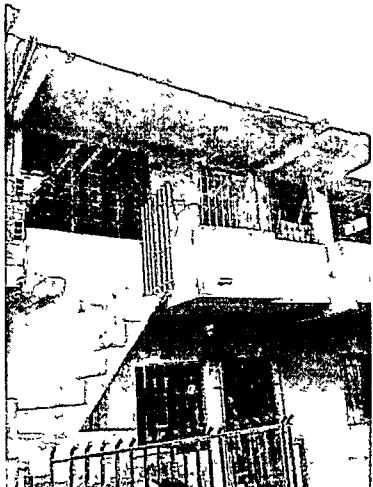
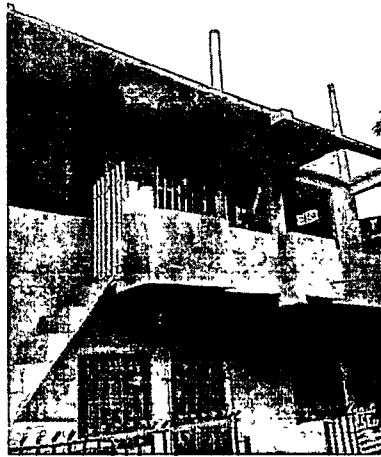
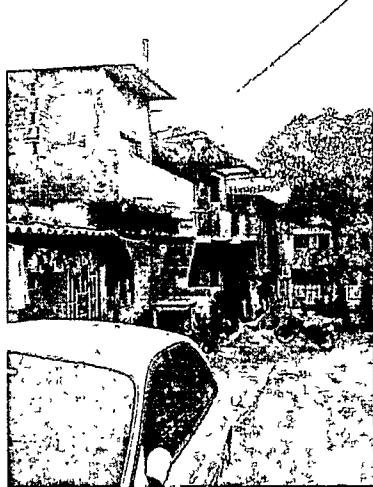
REGISTRO FOTOGRÁFICO

Se accede al predio del denunciado el Sr. **IVAN DARÍO VELEZ**, quien atendió la visita de una forma muy amable y manifestó que él ya había desmontado todo y que solo quedaban unos palos pero que no generan peligro alguno, ya fueron desmontadas la tejas..

Es una construcción de 2 plantas y columnas para un futuro tercer piso

Se anexan fotos de evidencia en el estado que está la construcción en estos momentos.

1. Se construye sin ningún Tipo de Licencia.
2. Con este tipo de construcción se pone en riesgo la estructura física de los inmuebles colindantes y sus ocupantes.
3. No se demostró en el momento de la visita ningún tipo de estudio estructural que garantice la construcción.

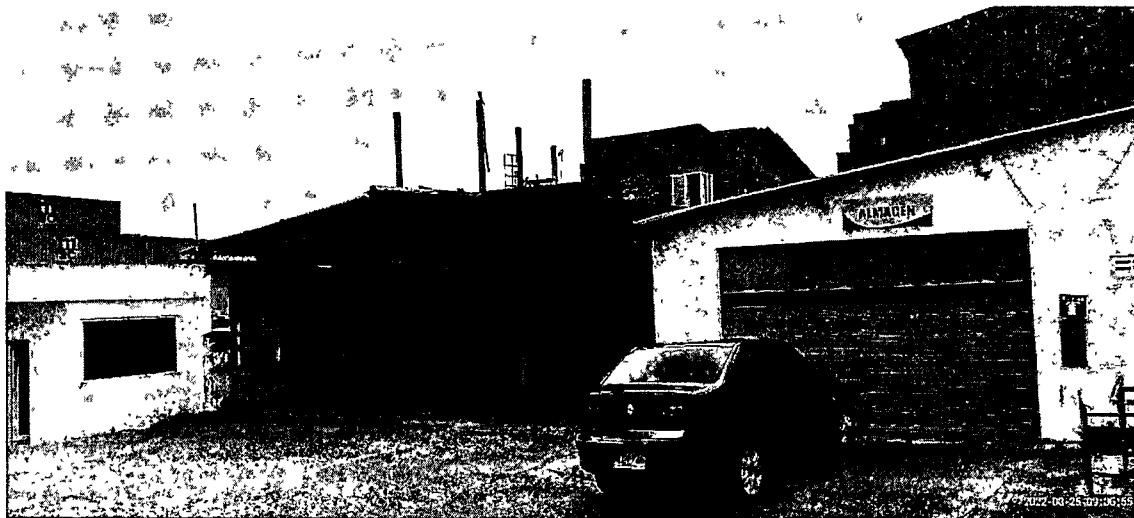
Figura 4. Localización del predio objeto de visita. Fuente: Dirección de Control Urbano -DCU-, 2022.

Durante la visita, se observa desde el predio del querellado que existe y está a la vista, unas columnas que están sin terminar y en alto grado de deterioro ubicada en el que podría ser el tercer piso de la edificación la cual no estaría cumpliendo con lo establecido en el Decreto 0977 de 2001. No se pudo constatar la distribución interna de la edificación por la restricción al ingreso en su predio.

Las columnas con el deterioro que presentan a la vista, se recomienda sean demolidas para prevenir posible riesgo de colapso. La dirección de control urbano – DCU- recomienda que la entidad competente, en este caso la Oficina Asesora para la Gestión de Riesgos de Desastres de Cartagena (OAGRD) verifique si existen situaciones que puedan llegar a comprometer la vida o la integridad de los habitantes del predio, sus colindantes y/o transeúntes.
