ALCALDIA MAYOR DE CARTAGENA DE INDIAS, D. T. y C.  
SISTEMA DE TRANSPARENCIA DOCUMENTAL  
VENTANILLA UNICA DE ATENCIÓN AL CIUDADANO

DIRECCIÓN ADMINISTRATIVA DE CONTROL URBANO ALCALDIA MAYOR DE CARTAGENA DE INDIAS	
Radicación	0021- 2016
Quejoso:	Leslio Ricardo González
Presuntos Infractores	Por determinar
Hechos	Por determinar

INFORMACION GENERAL		Fecha de visita: 4 NOV 2016
ARQUITECTO : Marino Enciso Pérez		No. CONTRATO: 6677 30 SEP 2016
C.C: 91.257.646		
ASUNTO:	Inspección	FECHA ASUNTO:
COD. REGISTRO:	0021-2016 OFICIO DELEGADO: AMC-OFI-0102476-2016	FECHA OFICIO:
SOLICITANTE:	Leslio Ricardo Gonzales	No.C.C:
DIRECCION:	SEGUNDA ETAPA MZ 27 LOTE 12	TELEFONO:
		BARRIO: GAVIOTAS

Informe de inspección ocular al predio ubicado Barrió GAVIOTAS SEGUNDA ETAPA MZ 27 LOTE 12 ordenada por El Director Administrativo De Control Urbano OLIMPO VERGARA.

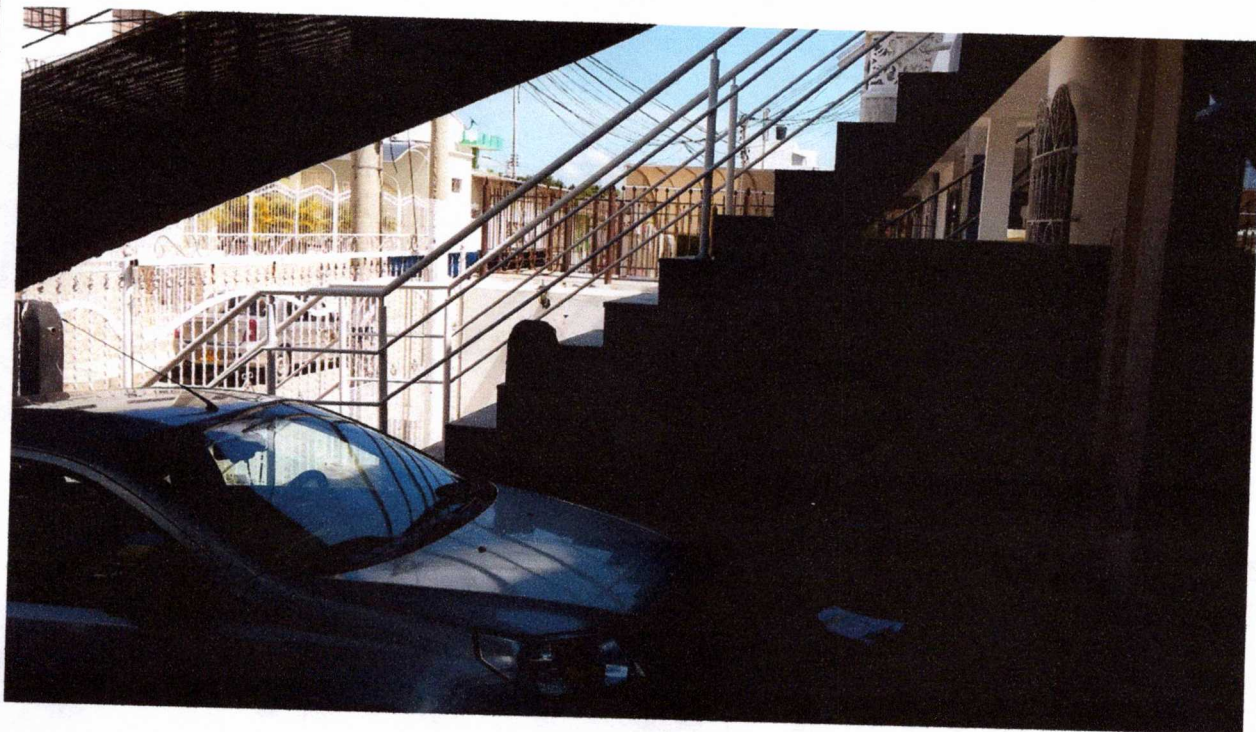
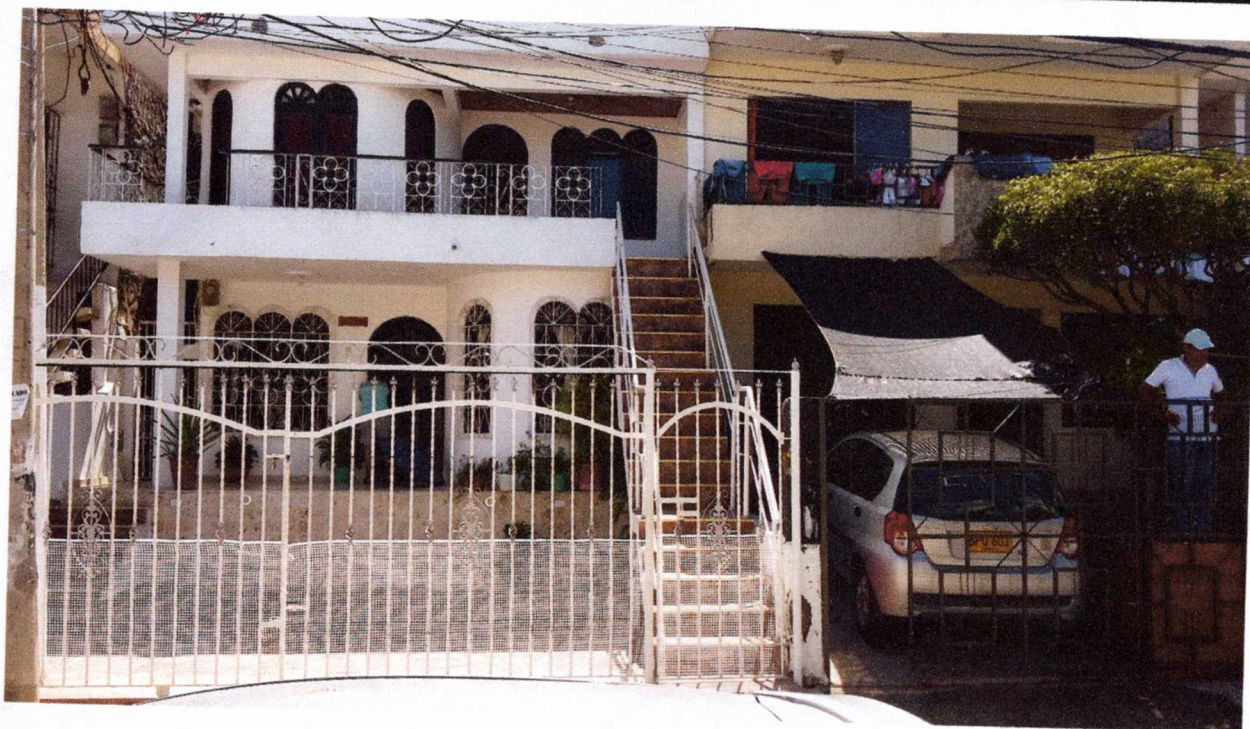
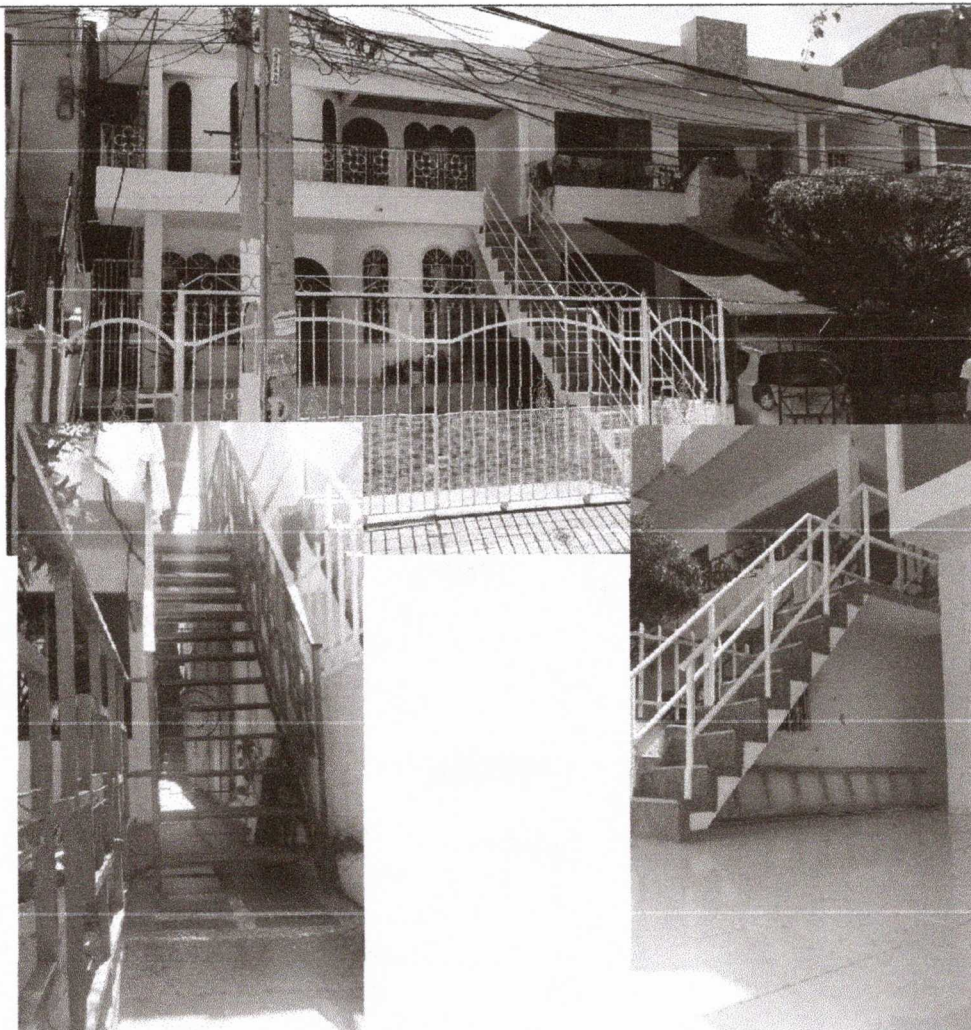
FOTOGRAFÍAS

- El predio donde se ubica la inspección se constató la querella el vivienda se encuentra construida una escalera en concreto y pasamanos metálicos en la zona de retiro reglamentario irrumpiendo la línea de paramento.
- EN EL MOMENTO DE LA VISITA NOS ACERCAMOS A LA VIVIENDA MZ 27 LOTE 12 LAS GAVIOTAS SEGUNDA ETAPA, LA PROPIETARIA DE LA CASA NO QUISO DAR INFORMACIÓN ALGUNA.

- EFECTIVAMENTE EXISTE UNA ESCALERA CONSTRUIDA LA CUAL ESTA PERJUDICANDO AL SEÑOR QUERELLANTE CON LA VISUALIZACIÓN, ILUMINACIÓN Y VENTILACIÓN DE SU VIVIENDA. ANEXO FOTOS
- Violación al acuerdo 44 del 1989 y decreto 0977 de nov 20 del 2001. Retiros reglamentarios (CUADRO DE USO DEL SUELO. zona de retiro 5 mts vías terciarias. Se prohíbe la construcción de estructuras o elemento permanente en la zona de retiro reglamentaria.)

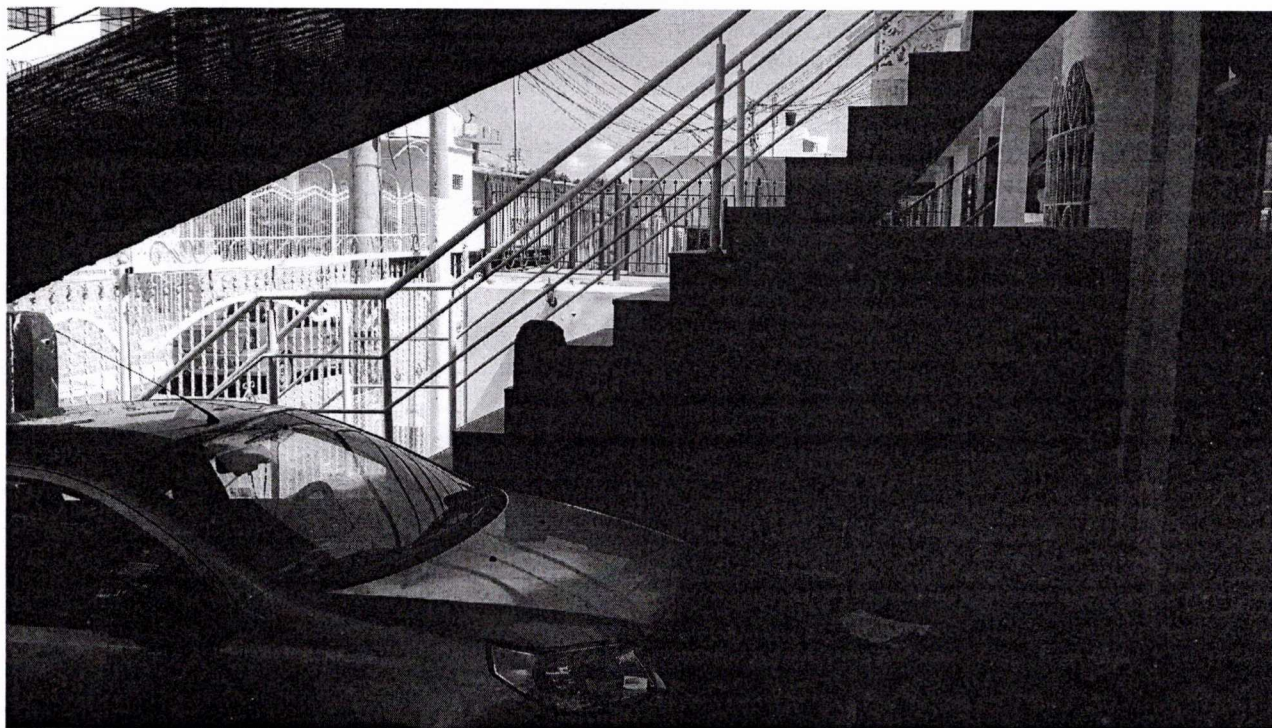
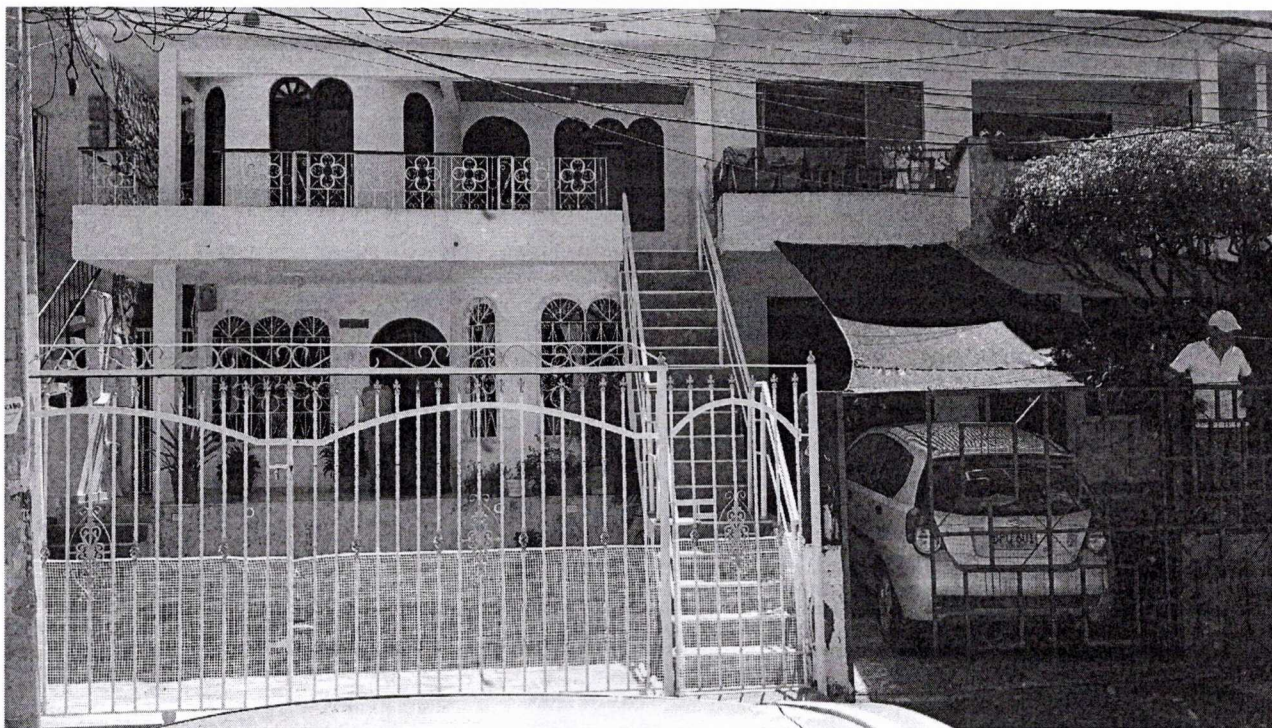
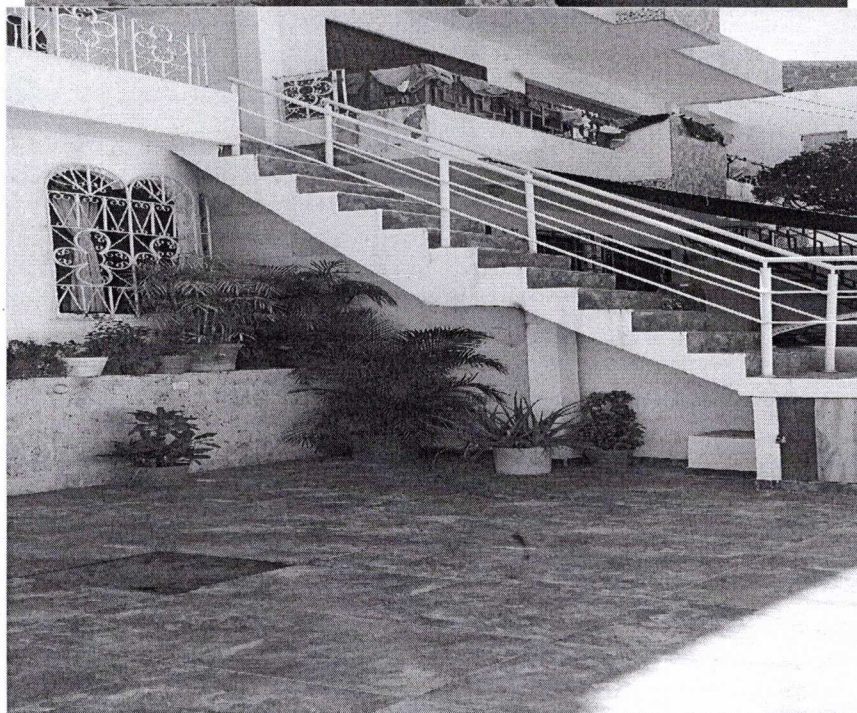
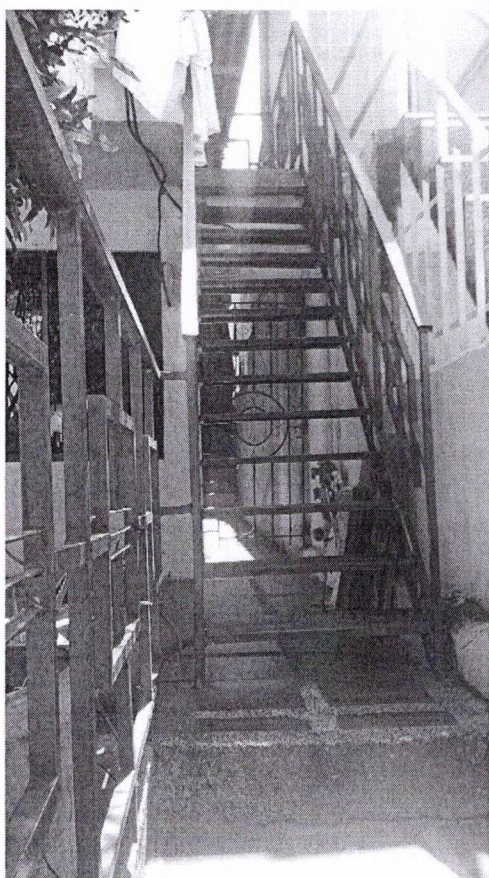
## FOTOGRAFÍAS

- EFECTIVAMENTE EXISTE UNA ESCALERA CONSTRUIDA LA CUAL ESTA PERJUDICANDO AL SEÑOR QUERELLANTE CON LA VISUALIZACIÓN, ILUMINACIÓN Y VENTILACIÓN DE SU VIVIENDA. ANEXO FOTOS
- Violación al acuerdo 44 del 1989 y decreto 0977 de nov 20 del 2001. Retiros reglamentarios (CUADRO DE USO DEL SUELO. zona de retiro 5 mts vías terciarias. Se prohíbe la construcción de estructuras o elemento permanente en la zona de retiro reglamentaria.)

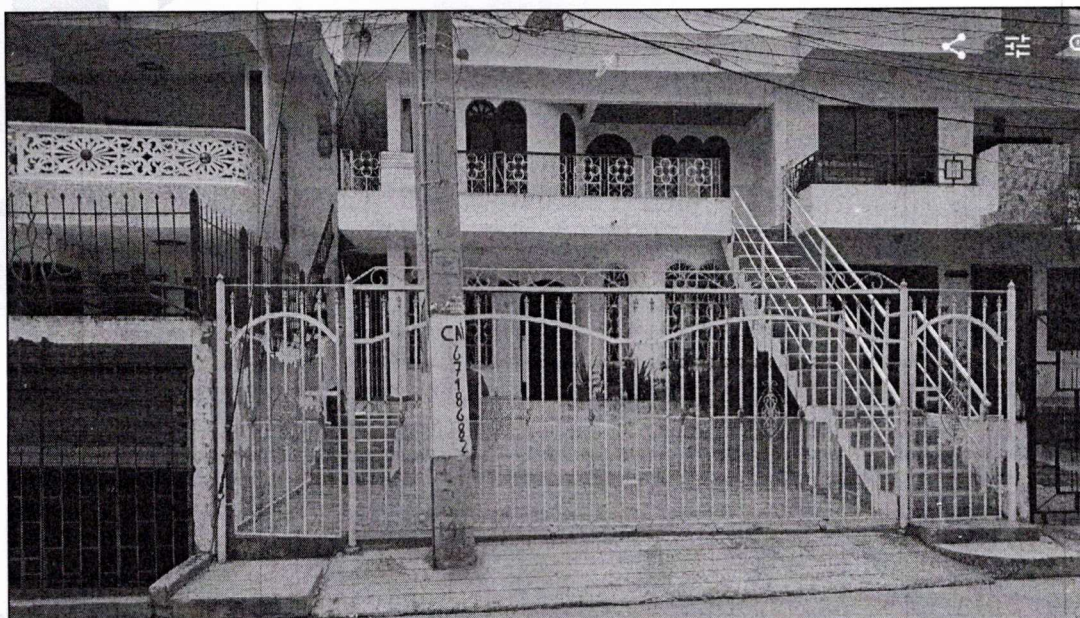
Se evidencia que en el predio existe un Bifamiliar de dos (2) pisos, al predio del primer piso se accede por una pequeña escalera de cinco peldaños, ya que la entrada a la misma se encuentra elevada del nivel del andén con una medida de : 1.07 mts y a el predio del segundo piso se accede por una escalera que está ubicada de manera transversal a la fachada principal de la vivienda, en el lado derecho de la misma y sobre el antejardín, hacia el andén sobresale un (1) peldaño que hace parte de la escalera, esta se encuentra construida con peldaños en mampostería y pasamanos en estructura metálica.

Lo anterior se puede observar en la imagen que se registró el día de la visita:

La fachada principal en el primer presenta una elevación de 1.07 mts con respecto al nivel del andén, donde se accede por medio de cinco peldaños con huella de aprox. 0, 30 mts c/u resultando una medida de longitud de la escalera de 1,50 mts., sobre el lado izquierdo de la fachada.
