Ref: Proceso Administrativo Sancionatorio (presunta violación a las normas urbanísticas)

INFORME TECNICO DIRECCIÓN ADMINISTRATIVA CONTROL URBANO		
ARQUITECTOS QUE REALIZARON LA VISITA: OSCAR EMILIO BARON LACAYO	Cedula: 73.159.982	No. CONTRATO: 6292
ASUNTO: AMC-OFI-0044765-2018	NOTIFICACION VISITA TECNICA Y AMPLIACION DE INFORME RAD 0026-2016 Solicitada a través de oficio	
CODIGO DE REGISTRO:	EXT-AMC-15-0078783	
SOLICITANTE:	CONSTANZA SILGADO FUENTES	RAD 0026-2016
PRESUNTO INFRACTOR:	SONIA SANJUAN	TELEFONO: 6531256 CEL: 3216967890
DIRECCION:	BARRIO CHAPACUA MZ A LOTE 3 DEL DISTRITO DE CARTAGENA

INFORME TECNICO DIRECCIÓN ADMINISTRATIVA CONTROL URBANO

ASUNTO:	VISITA TECNICA PRELIMINAR POR POSIBLE INFRACCION URBANISTICA.	FECHA ASUNTO: 29/11/ 2017
COD. REGISTRO:	EXT-AMC- 15-0078783	FECHA VISITA: 01/12/2017
SOLICITANTE:	CONSTANZA SILGADOF FUENTES	CEL:
DIRECCION:	BARRIO CHAPACUA AVENIDA PRINCIPAL DEL TRECE DE JUNIO MANZANA "A" lote 3

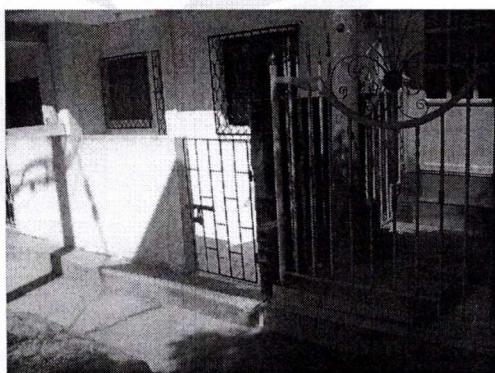
FOTO 1.

La Peticionaria CONSTANZA SILGADO F. denuncia la construcción de un muro divisorio entre su antejardín y el de la presunta infractora: SONIA SANJUAN, quien reside al lado en la dirección Mz A Lote 3; en la visita se observó la construcción de un muro de mampostería de 2.2 m de largo por 1.2 m de alto.

1. Se observo un muro de mampostería construido por la presunta infractora SONIA SANJUAN (MZ A Lote 3) que divide los dos antejardines. El muro mide 2.2 m de largo X 1.2 de alto. La altura máxima permitida para un muro lleno en Cerramientos de Antejardines es de 50 cm (ARTICULO 239: CERRAMIENTOS) DECRETO No. 0977 de 2001
Área de Muro Lleno de Antejardín excedida en altura: 1.54 M2
2. Las Denuncias por Reparaciones como Impermeabilizaciones para corregir humedades, No le competen al Departamento Administrativo de Control Urbano. Estas querellas deben ser conciliadas en la Inspección de Policía de la Localidad.

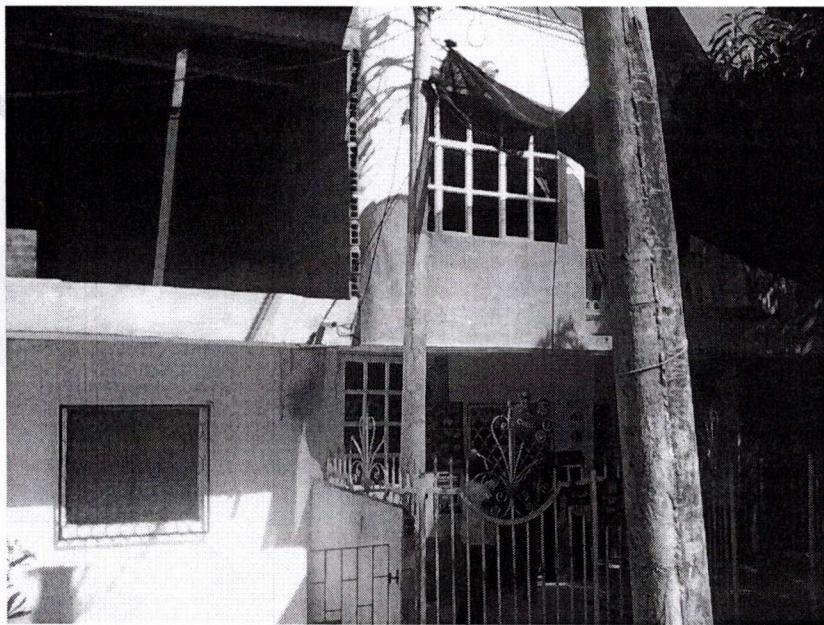
FOTO 4.

Al momento de la visita la presunta Infractora SONIA SANJUAN no se encontraba en su vivienda por lo tanto no se pudo constatar si posee Licencia de construcción; en el lugar se observó la construcción de un segundo piso en estado de muros de mampostería sin pañetar y cubierta de Asbesto cemento; esta obra en el segundo piso se encuentra paralizada desde hace 2 años y deshabitada.

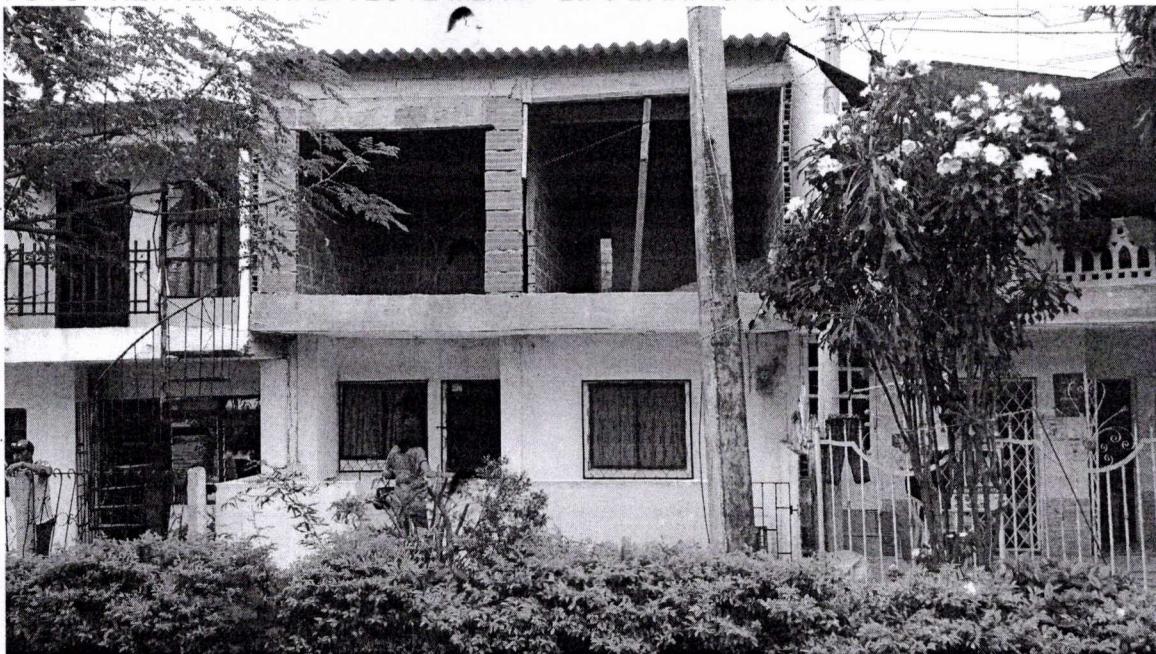
También se pudo constatar que la vivienda en mención antes señalada es más baja que la de la señora CONSTANZA SILGADO FUENTES (vecina a la derecha entrando, lote 5) lo que posiblemente pueda ocasionar a filtración entre las dos paredes del cual no se pudo constatar por no haber acceso al segundo piso.

FOTO FRENTE FACHADA LOTE Mz: A – Lt: 3 BARRIO CHAPACUA

- No se pudo verificar la existencia de la licencia de construcción de la ampliación del segundo piso de la vivienda.
- En el antejardín de la residencia se observó un muro en block con una altura de 1,10 metros, cuando el POT solo permite un muro de 50 centímetros.
- Se verificó que existe una ampliación del segundo piso de la vivienda, el cual se encuentra en obra negra, con levante en ladrillos y cubierta en asbesto cemento.
- Se presume que la dueña del inmueble la señora SONIA SANJUAN, es la presunta infractora de realizar una ampliación sin licencia de construcción.

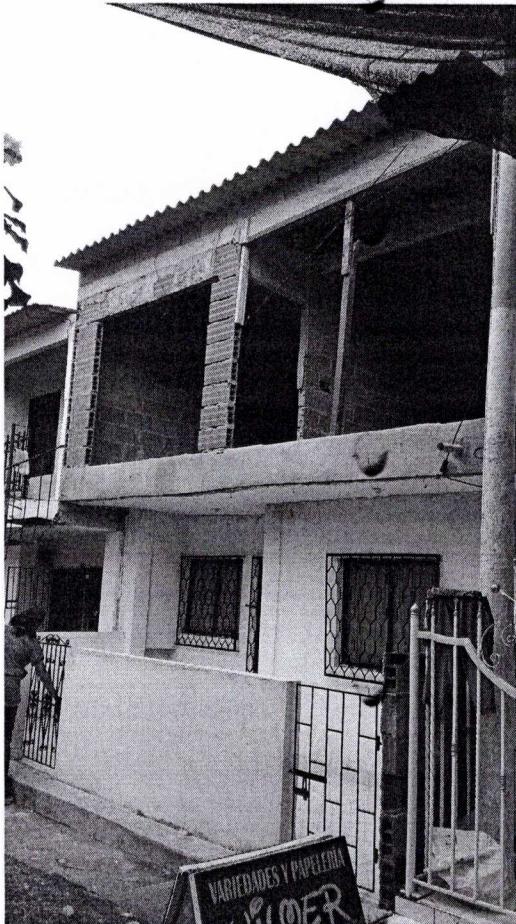
FOTO FRENTE FACHADA LOTE Mz: A – Lt: 3 BARRIO CHAPACUA

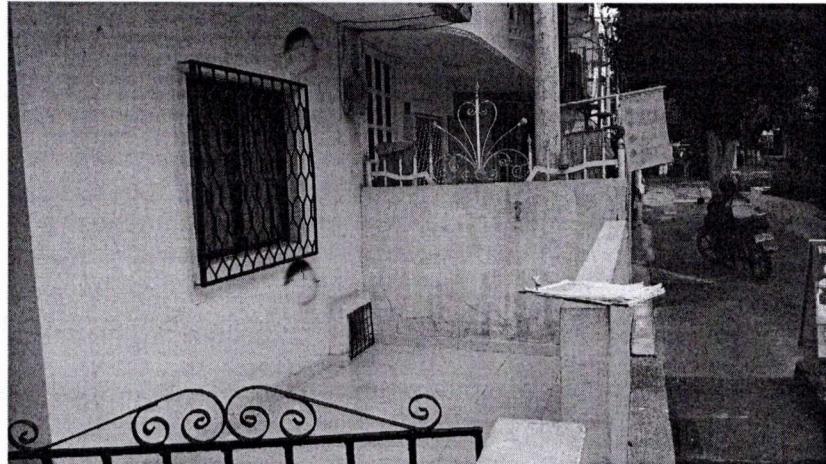
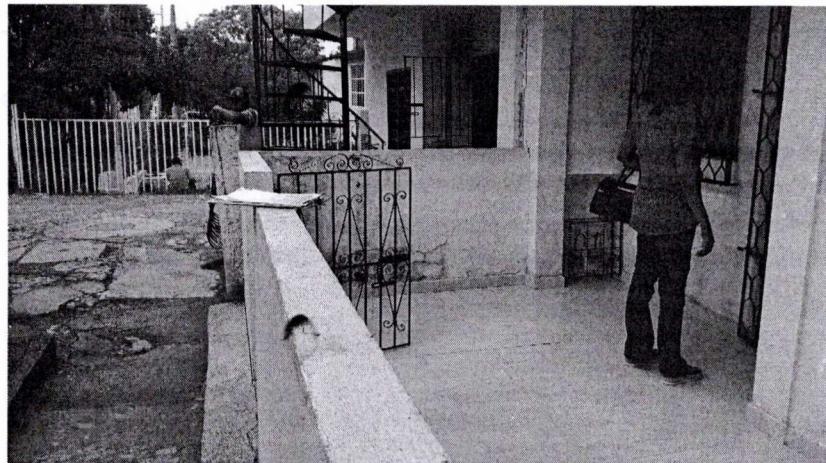
En el antejardín de la residencia se observó un muro en block con una altura de 1,10 metros, este muro le afecta a los vecinos la visibilidad, e incumple con el artículo 239 del POT.

FOTO FACHADA ANTIJARDIN LOTE Mz: A – Lt: 3 BARRIO CHAPACUA
