Cartagena, diciembre 3 de 2019
Oficio **AMC-OFI-0153122-2019**

Asunto: Informe de Visita Técnica

**Informe Técnico
Dirección Administrativo de Control Urbano.**

Asunto:	Visita Técnica	Solicitante: Proyecto:	Luz Mercedes Simarra Navarro
Código de Registro:	AMC- OFI- 0135592-2019. Radicación: 0041-2016	Dirección	Pie de la Popa calle 21 A N° 29 B – 22 Callejón Franco.

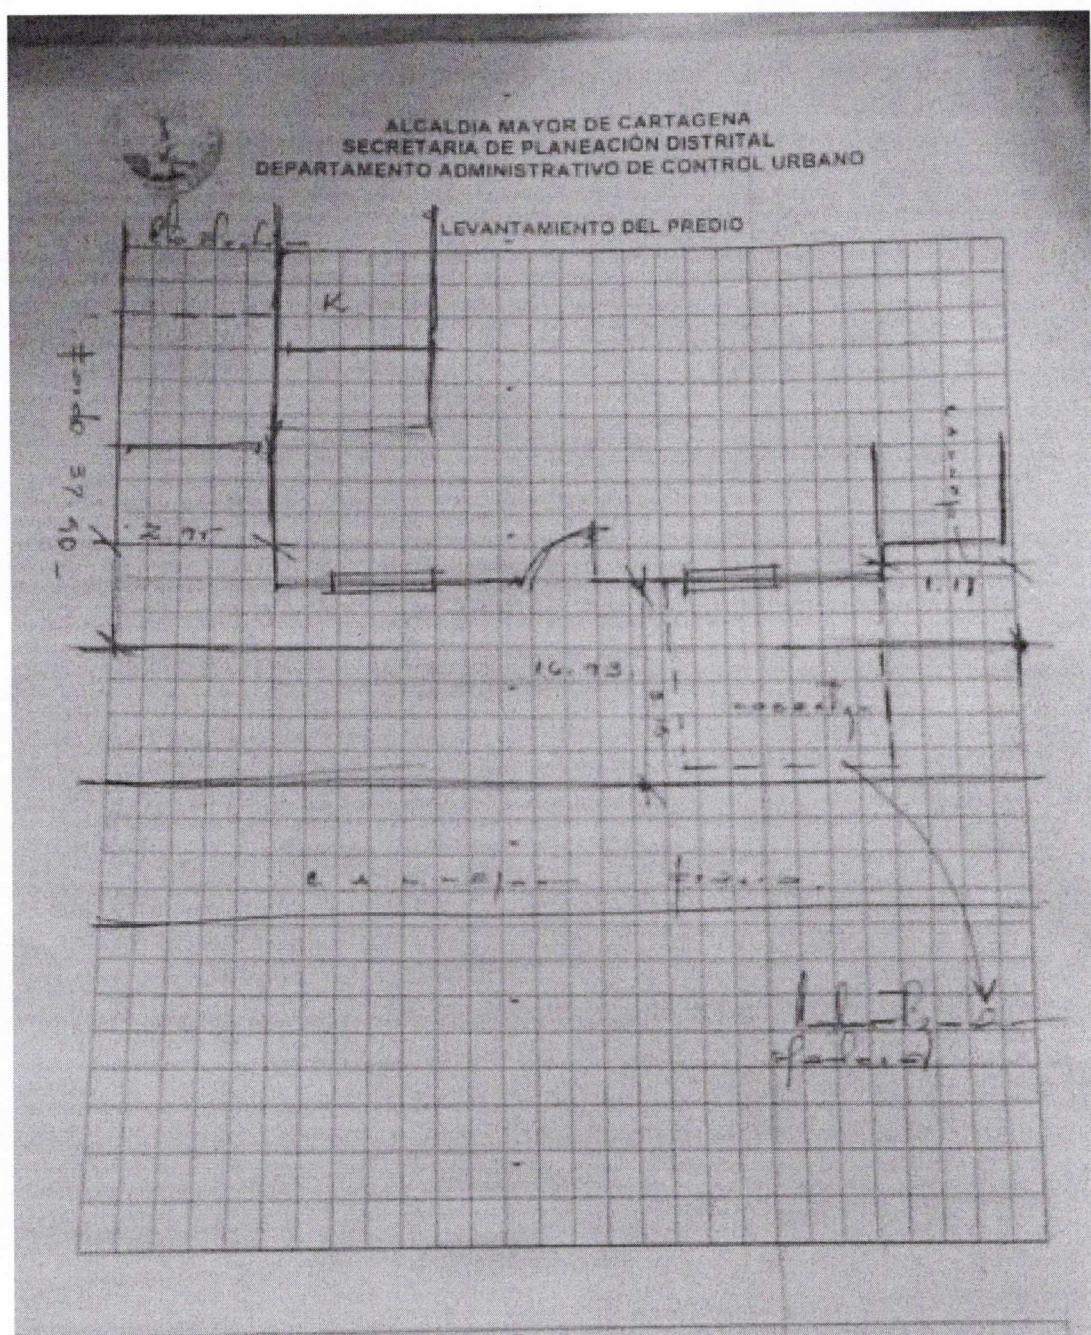
Levantamiento Arquitectónico

- Según el cuadro de reglamentación predial el lote en cuestión debería tener un frente mínimo de 20.0 MI y posee 16.93 ml Aproximadamente.
 - Presenta un aislamiento de antejardín de 3.15 ML

- Aislamiento posterior de 10.0 MI el cual no lo tiene, pues se haya adosado al vecino colindante.
 - Aislamiento lateral izquierdo de 2.95 MI Aproximadamente, acorde a la norma.

- Aislamiento lateral Derecho de 1.18 MI Aproximadamente.
 - Existen construcción original y construcción nueva en PVC ubicada en la parte posterior del predio.

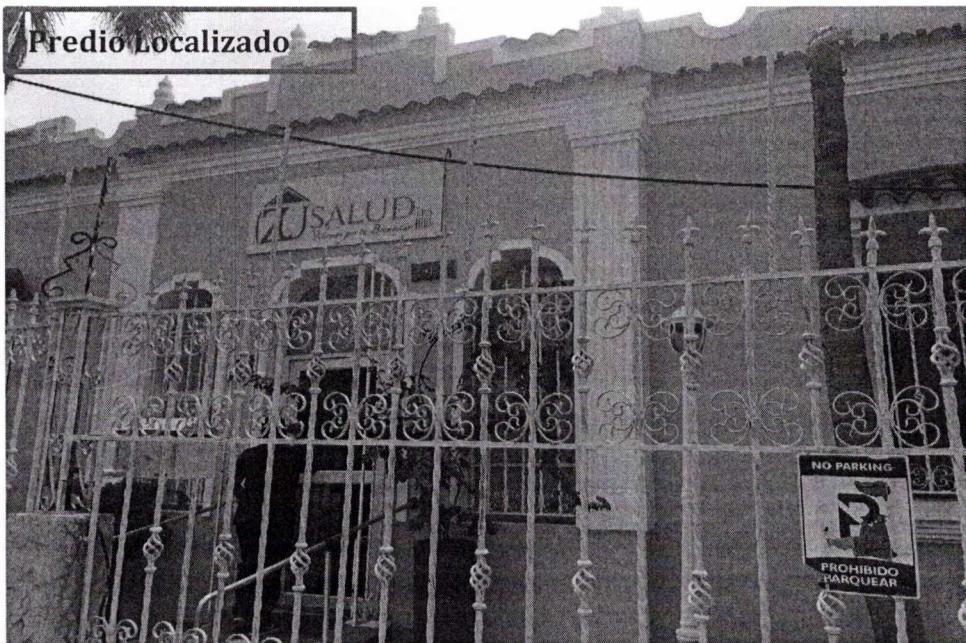
En el sitio se procedió a ubicar el predio indicado por el señor Freddy Angulo en su petición, se encontró una vivienda donde actualmente funcionará una IPS denominada ZuSalud, en el predio fuimos atendidos por el personal de servicios generales debido a que el encargado no se encontraba en el sitio. Se conversó telefónicamente con el encargado, indicando su Nombre y número de teléfono y advirtiendo que en ningún momento fue notificado de la visita. Por lo anterior, no fue posible verificar la información necesaria para determinar la presunta infracción urbanística. Se pudo constatar que actualmente no se están ejecutando actividades de construcción y remodelación y que en días próximos comenzará a funcionar la IPS de acuerdo a lo manifestado por la persona que atendió la visita. A continuación, se muestra la fotografía del predio donde funcionará la IPS

De acuerdo a lo encontrado en el sitio no se pudo verificar la presunta infracción urbanística teniendo en cuenta que no fue posible obtener información relacionada con el predio y las posibles obras que se estarían ejecutando. Se solicitó información del encargado del predio quien estará atento ante cualquier notificación de visita, su nombre es Jesús David Moscote Peñarada y su número telefónico 3145380138.
