Asunto: **NOTIFICACION POR AVISO APERTURA INVESTIGACION  
PRELIMINAR RAD 0055 -2016**

**INFORME TECNICO  
DIRECCIÓN ADMINISTRATIVA CONTROL URBANO**

<b>ARQUITECTOS QUE REALIZARON LA VISITA:</b> BLANCA INES SALGUEDO		<b>Cedula:</b> 33.102.470	<b>No. CONTRATO:</b> 5447
<b>ASUNTO:</b> VISITA TECNICA PRELIMINAR POR POSIBLE INFRACCION URBANISTICA.		<b>FECHA ASUNTO:</b> 15/11/17	
<b>CODIGO DE REGISTRO:</b> EXT-AMC-16-0058937		<b>FECHA VISITA:</b> 22/11/17	
<b>SOLICITANTE:</b> ANA BETILDA POMARES VALDEZ		<b>TELEFONO:</b>	
<b>DIRECCION:</b> Barrio Calamares Manzana 40 Lote 3, etapa 1.

<b>ARQUITECTOS QUE REALIZARON LA VISITA:</b> BLANCA INES SALGUEDO		<b>Cedula:</b> 33.102.470	<b>No. CONTRATO:</b> 5447
<b>ASUNTO:</b>	VISITA TECNICA PRELIMINAR POR POSIBLE INFRACCION URBANISTICA.		<b>FECHA ASUNTO:</b> 15/11/17
<b>CODIGO DE REGISTRO:</b>	EXT-AMC-16-0058937		<b>FECHA VISITA:</b> 22/11/17
<b>SOLICITANTE:</b>	ANA BETILDA POMARES VALDEZ		<b>TELEFONO:</b>
<b>DIRECCION:</b>	Barrio Calamares, Manzana 40 Lote 3, etapa 1.

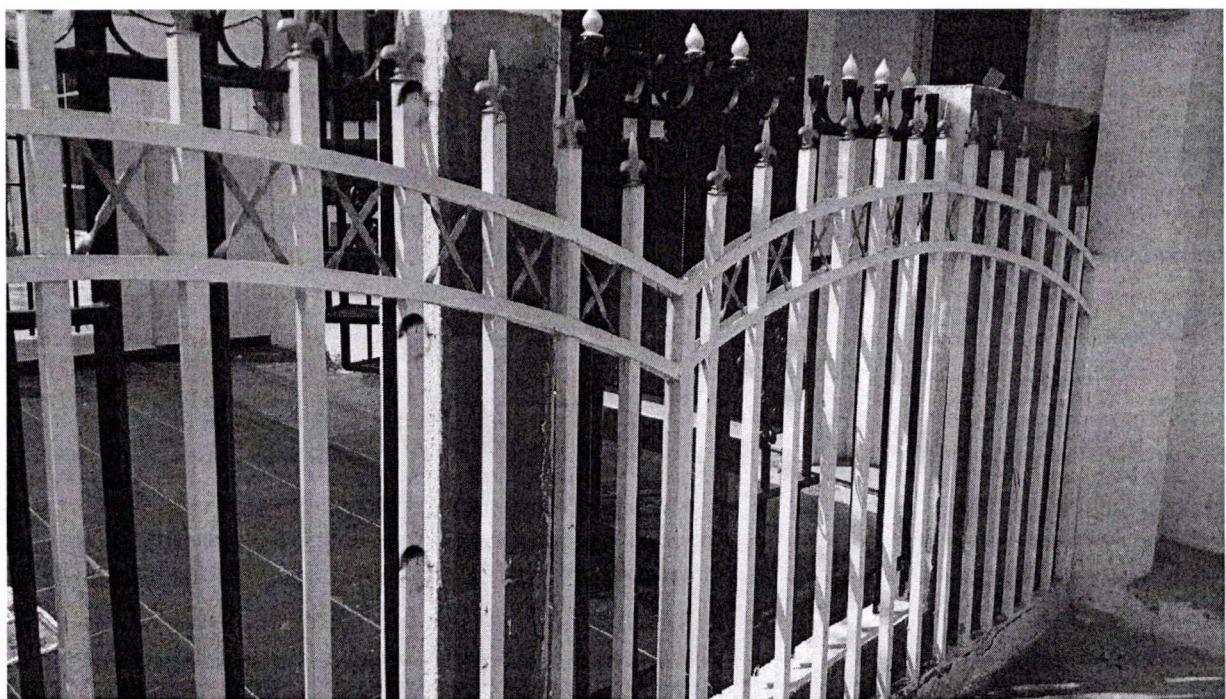
- En el área de antejardín se observa una construcción de un muro bajo con medidas aproximadas de:
  - ✓ **Altura:** El muro construido tiene aproximadamente una altura de 1,5 metros.

✓ **Largo:** El muro mide aproximadamente 60 cms.

Foto 1: imagen del muro divisorio.

Se violan las normas citadas en el POT en su artículo 239, el cual se define así:

Sobre los antejardines no podrá levantarse ninguna construcción, ni siquiera provisional, tales como garajes.

Presuntamente se ha incurrido en alguna infracción urbanística en los términos del artículo 103 de la ley 388 de 1997, modificada por el artículo 1º de la ley 810 de 2003. ( POT )

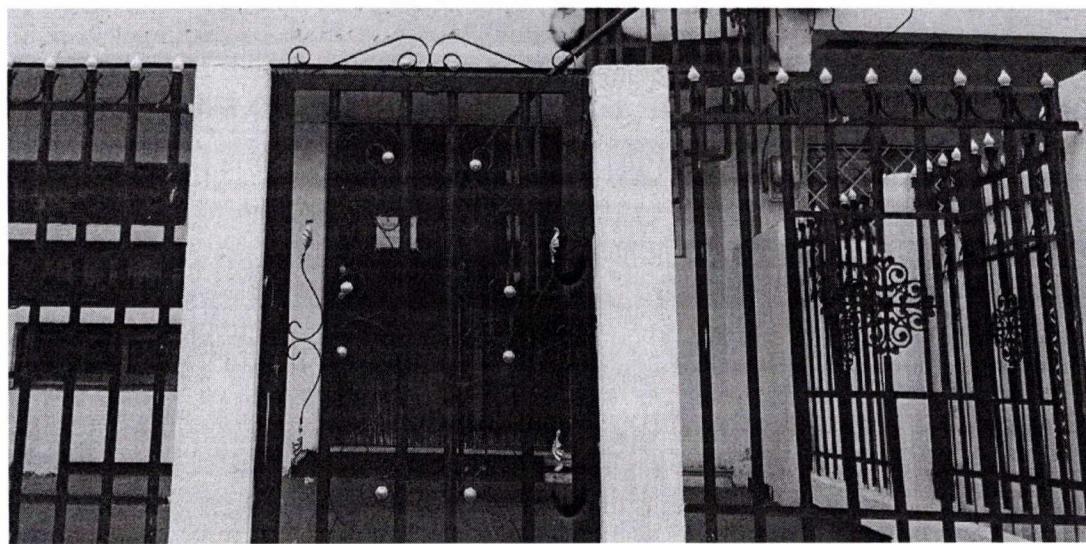
**Foto 1:** imagen de la fachada del presunto infractor.

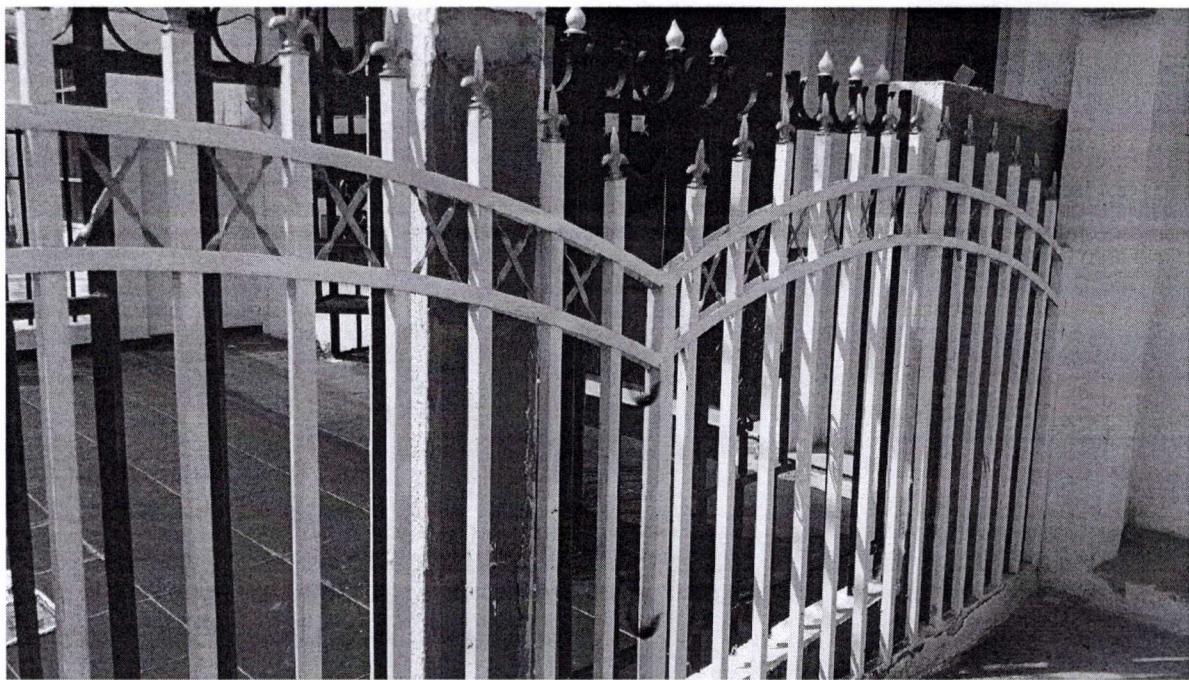
encuentra construido un muro bajo, de medidas aproximadas de 1,5 mts de alto x 60 cms de ancho, estas medidas no se pudieron tomadas en sitio ya que al momento de la visita no se encontraba ninguna persona en los predios.

- En el área de antejardín se observa una construcción de un muro bajo con medidas aproximadas de:
  - ✓ **Altura:** El muro construido tiene aproximadamente una altura de 1,5 metros.
  - ✓ **Largo:** El muro mide aproximadamente 60 cms.

**Foto 1:** imagen del muro divisorio.

Se violan las normas citadas en el POT en su artículo 239, el cual se define así:

Sobre los antejardines no podrá levantarse ninguna construcción, ni siquiera provisional, tales como garajes.

Presuntamente se ha incurrido en alguna infracción urbanística en los términos del artículo 103 de la ley 388 de 1997, modificada por el artículo 1º de la ley 810 de 2003. ( POT )

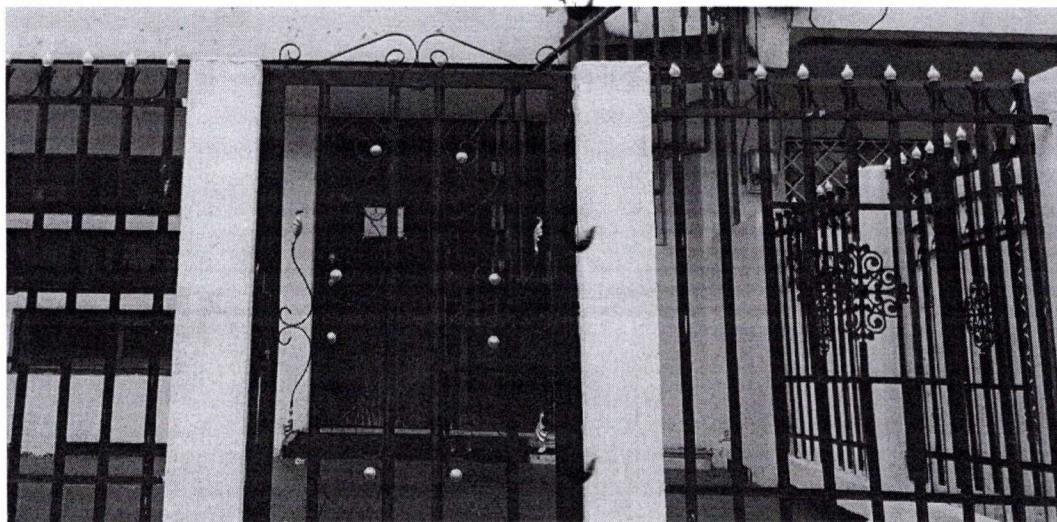
**Foto 1:** imagen de la fachada del presunto infractor.
