Referencia: **Informe – Solicitud de Reconocimiento de Construcciones**

ASUNTO: visita técnica preliminar por proceso de reconocimiento de inmueble construido sin licencia y demás posibles infracciones urbanísticas, con respecto al oficio con código EXT-AMC-17-0012600.

INFORME GENERAL DEL ASUNTO

Visita Técnica por presunta infracción urbanística al predio ubicado en el Barrio Bocagrande Avenida San Martín. No.11-67, identificado con Referencia Catastral No 01010061090590 información suministrada por Midas 2016.

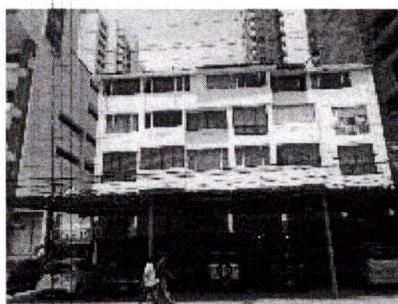
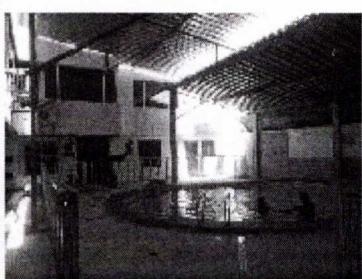
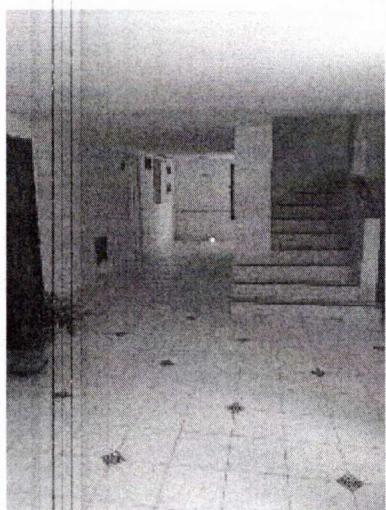
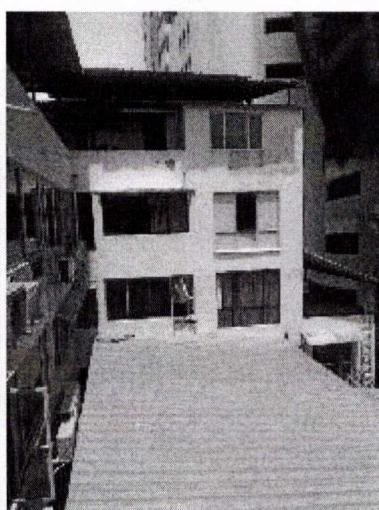
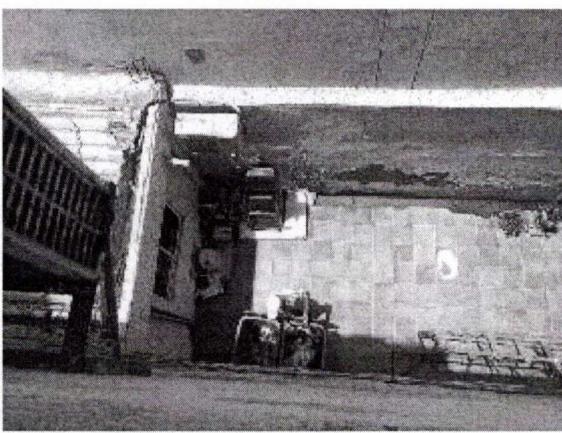
ANEXO FOTOGRÁFICO

- El inmueble obtuvo licencia de construcción No.191 en el año 1973 en la modalidad de proyecto Aparta Hotel. (Hace 46 Años).
- En la visita técnica no se observó construcción actual, pero si se consideró que conforme a la planimetría del diseño original (mostrada en estado de deterioro y la que señala con sello el número de la licencia), se modificaron áreas y espacios preestablecidos; las fechas probables de estas intervenciones se enmarcan dentro de los años 2010 al 2012, el estado en que se encuentran las modificaciones e intervenciones de los espacios y áreas es el de construidos en su totalidad.

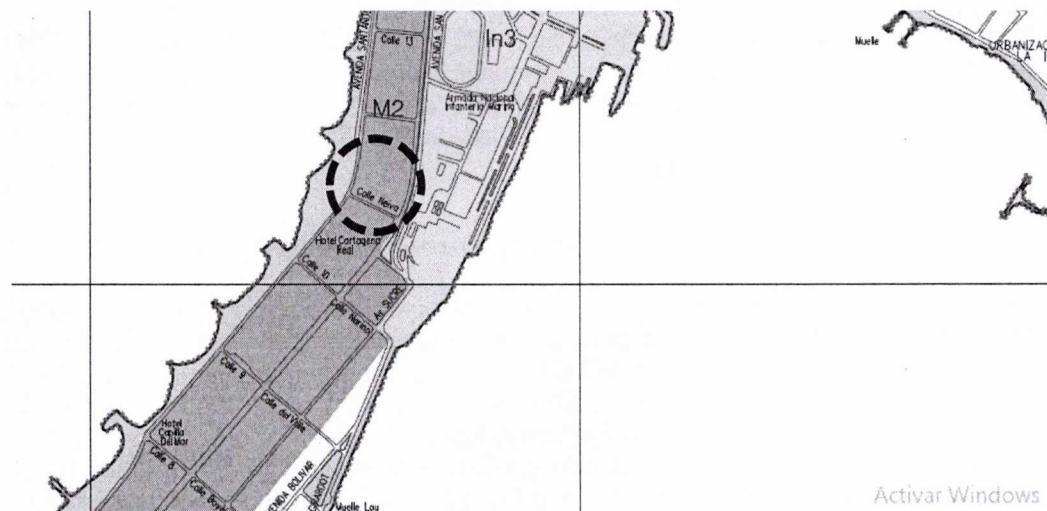
De acuerdo a la ubicación, el inmueble objeto de la queja se identifica en el plano de usos de suelo PFU 5A/5, el cual hace parte integral de la cartografía del POT. El predio se localiza en actividad **MIXTO 2 (M2)**, tal como se muestra en la siguiente figura.

Figura 1. Uso de Suelo del Predio en estudio - Fuente: Decreto 0977 de 2001- POT.

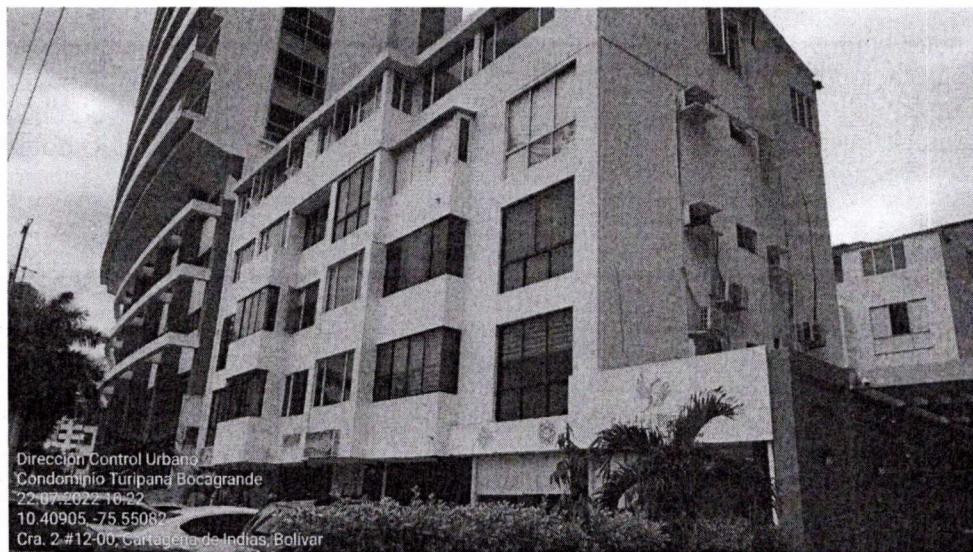
Se realizó visita de inspección ocular al predio objeto de la solicitud, por parte de la Arquitecta Ana Alexandra Caro Romero y el ingeniero civil Rubén D. Aguilar Collazo, asesores externos de la Dirección de Control Urbano -DCU-. El proceso se llevó a cabo el día 22 de julio del año 2022, a las 10:15 am, y una vez ahí, se procedió a verificar y precisar a través de coordenadas, la ubicación geográfica del predio objeto de la solicitud, a fin de constatar en la herramienta MIDAS Cartagena, la dirección del inmueble, su referencia catastral y matrícula inmobiliaria, suministrada en el expediente del proceso, tal como se observa en las siguientes figuras.

Figura 3. Predio objeto de visita técnica – Barrio Bocagrande. Fuente Dirección de Control Urbano (2022)

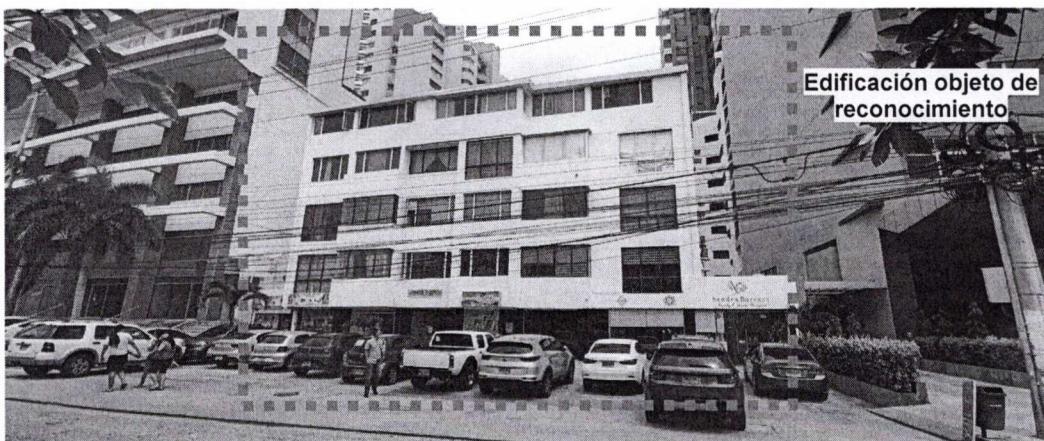
La visita fue atendida por el señor DANNY YEPES SLAS, quien se identificó con cedula de ciudadanía No. 73.180.424 y manifestó ser el Recepcionista del Condominio Turipana, el cual funciona actualmente en la edificación objeto de la querella. Es importante mencionar, que al momento de la visita la edificación multinevel se encontró habitada y arquitectónicamente terminada y no se evidenciaron obras civiles en ejecución y/o recientes, ni en el exterior e interior, tal como se ilustra en la siguiente figura.

Figura 4. Predio objeto de visita técnica – Barrio Bocagrande. Fuente Dirección de Control Urbano (2022)

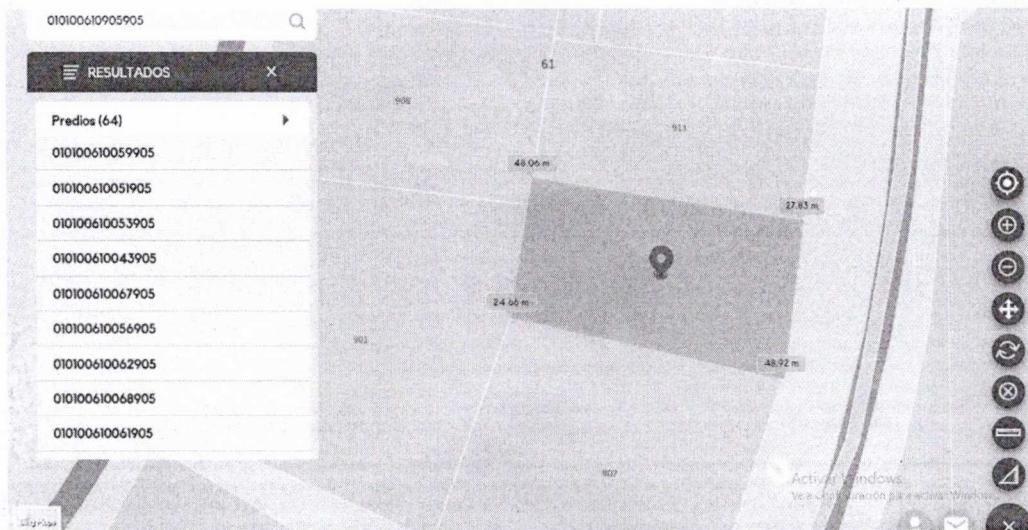
Figura 5. Inmueble objeto de la querella. Fuente: Midas Cartagena, 2022.

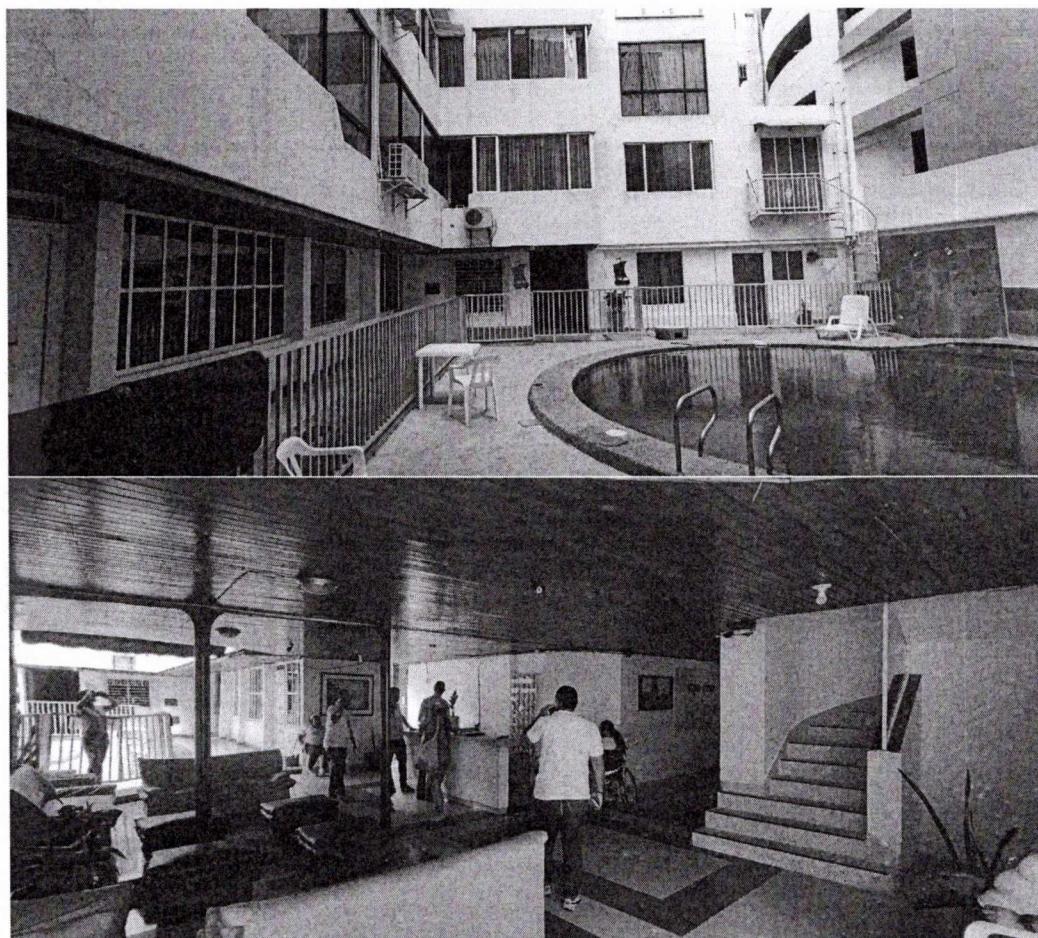
La edificación en cuestión no presenta zona de parqueadero, por tanto, se observó que el área total de antejardín se encuentra ocupada por dichos parqueaderos; así mismo, el primer piso se encuentra distribuido de la siguiente manera: lobby, recepción, piscina, siete (7) locales comerciales con vista hacia la Avenida San Martín y trece (13) unidades de vivienda. Tal como se ilustra a continuación:

Figura 6. Predio objeto de visita técnica, áreas internas del edificio (Zona de Lobby) – Barrio Bocagrande.
Fuente Dirección de Control Urbano (2022)

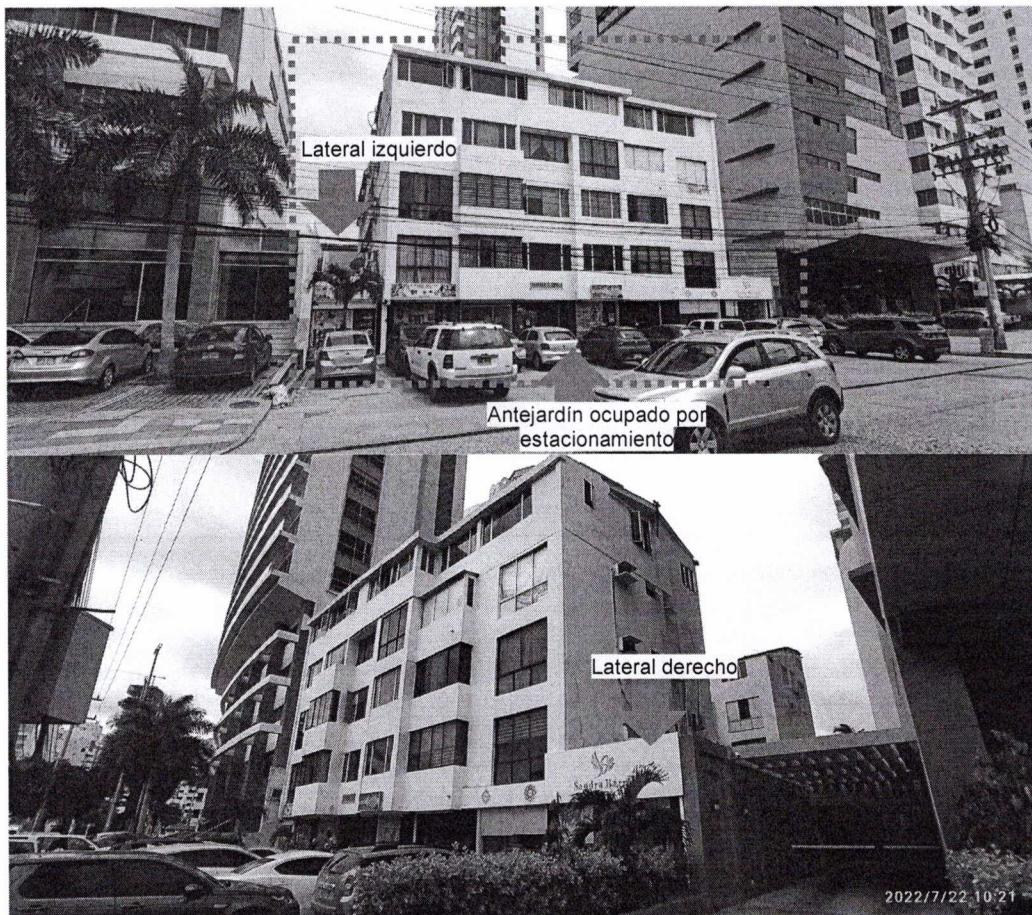
Figura 6. Predio objeto de visita técnica – Barrio Bocagrande. Fuente Dirección de Control Urbano (2022)

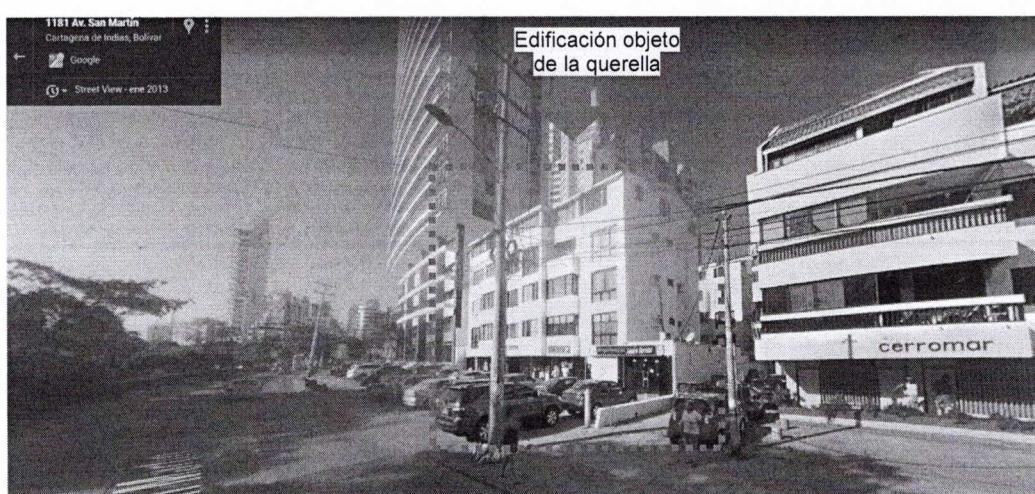
Consultada las herramientas informáticas Google Earth y Google Maps, reflejaron que la edificación evidentemente existía desde antes de enero de 2013, para el segundo semestre del año de 2018 se muestra la instalación de una cubierta soportada con una estructura metálica que cubría toda el área de antejardín, sin embargo, para inicios del año 2021 fue desinstalada dicha cubierta. Además, se reflejó que la edificación durante ese lapso no realizó intervenciones de obras civiles, ni en fachada e interna, tal como se muestra en las siguientes figuras:

Figura 7. Estado del inmueble – enero 2013. Fuente: Google Maps- año 2013

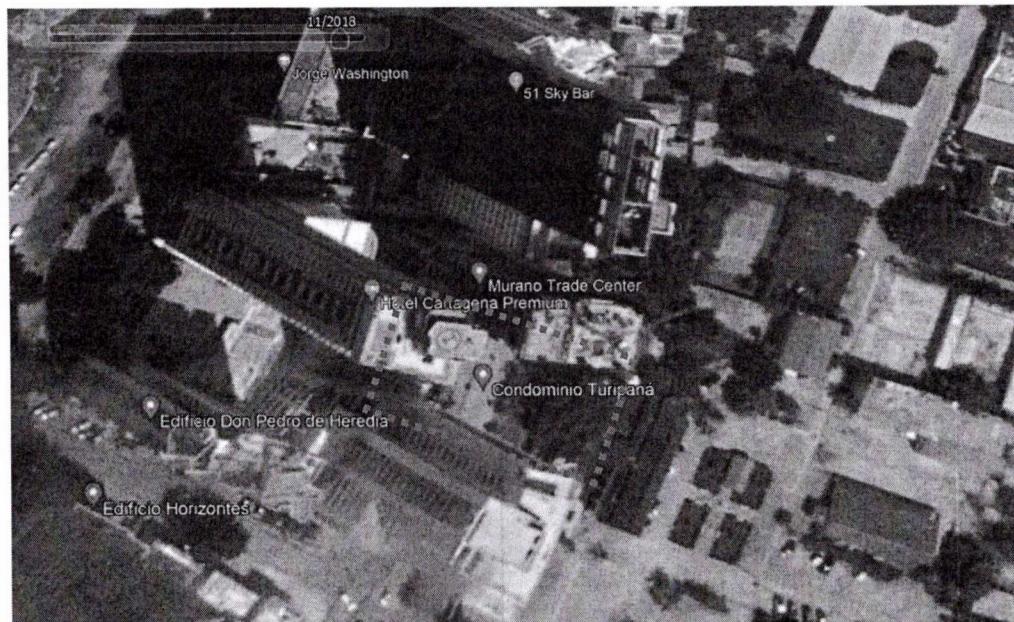
Figura 8. Estado del inmueble con cubierta en zona de antejardín, noviembre 2018. Fuente: Google Earth

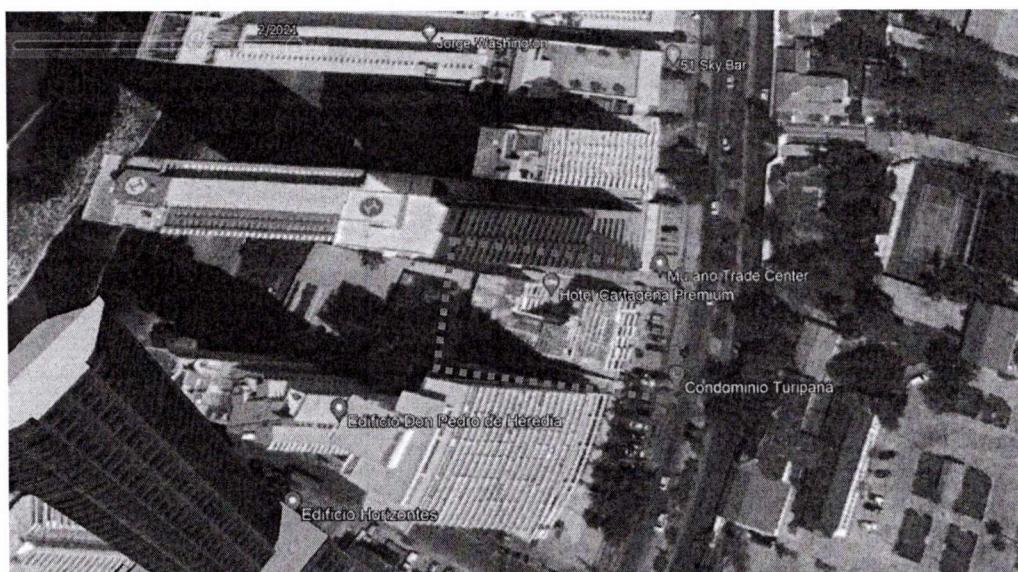
Figura 9. Estado del inmueble, sin cubierta en zona de antejardín– febrero 2021. Fuente: Google Earth

Cabe anotar que durante la visita no se evidenciaron obras en ejecución y/o recientes, ni en la fachada y/o en áreas internas del inmueble.
