Asunto: **INFORME TECNICO POR POSIBLE INFRACCION. BARRIO BLAS DE LEZO CRA 60B EDIF 20-67 RAD 065-2017**

**INFORME DE VISITA TECNICA POR POSIBLE INFRACCION URBANISTICA  
DEL INMUEBLE. BARRIO BLAS DE LEZO PLAN 400 CRA 60B EDIF 20-67,  
APTO 101 Y 201.**

INFORME TECNICO DIRECCIÓN ADMINISTRATIVA CONTROL URBANO			
ASIGNADOS			
ARQ. EMILSON NAVARRO GARCIA TEC. RUBEN D. DIAZ ACEVEDO			
ASUNTO:	INFORME DE VISITA TÉCNICA POR POSIBLE INFRACTION URBANISTICA.	SOLICITANTE:	ANA OFELIA GALVAN MORENO
CODIGO DE REGISTRO:	AMC-OFI-0019751-2017 AMC-OFI-0071563-2018	DIRECCION:	BARRIO BLAS DE LEZO PLAN 400 CRA 60B EDIF 20-67, APTO 101 Y 201
			FECHA VISITA: 24/Agosto/2018

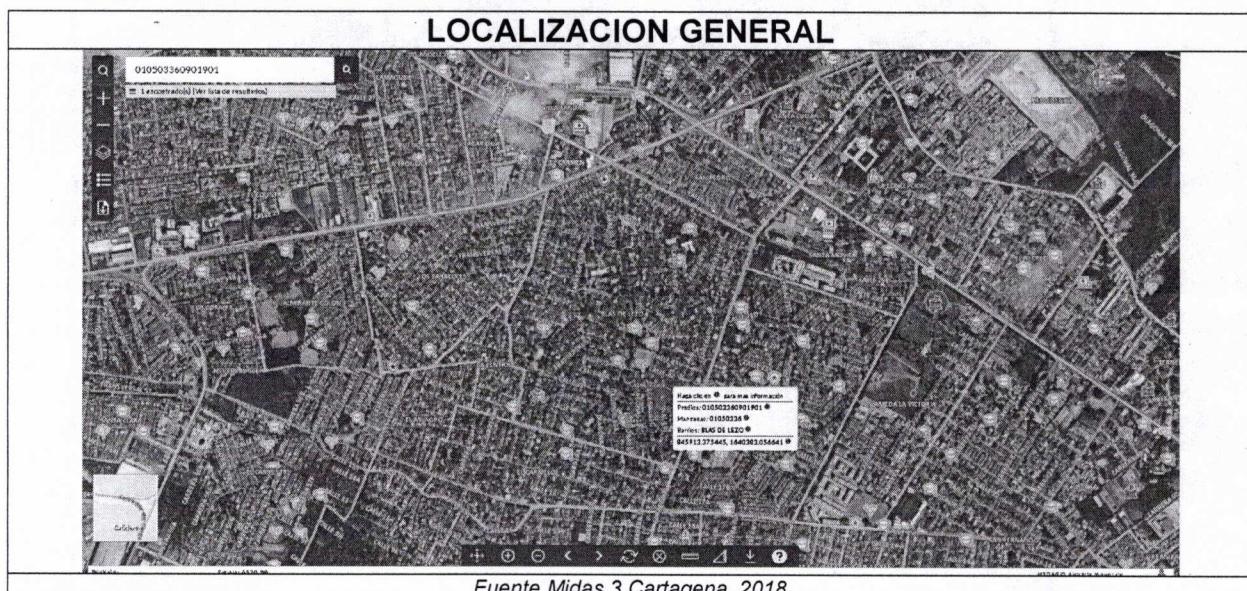
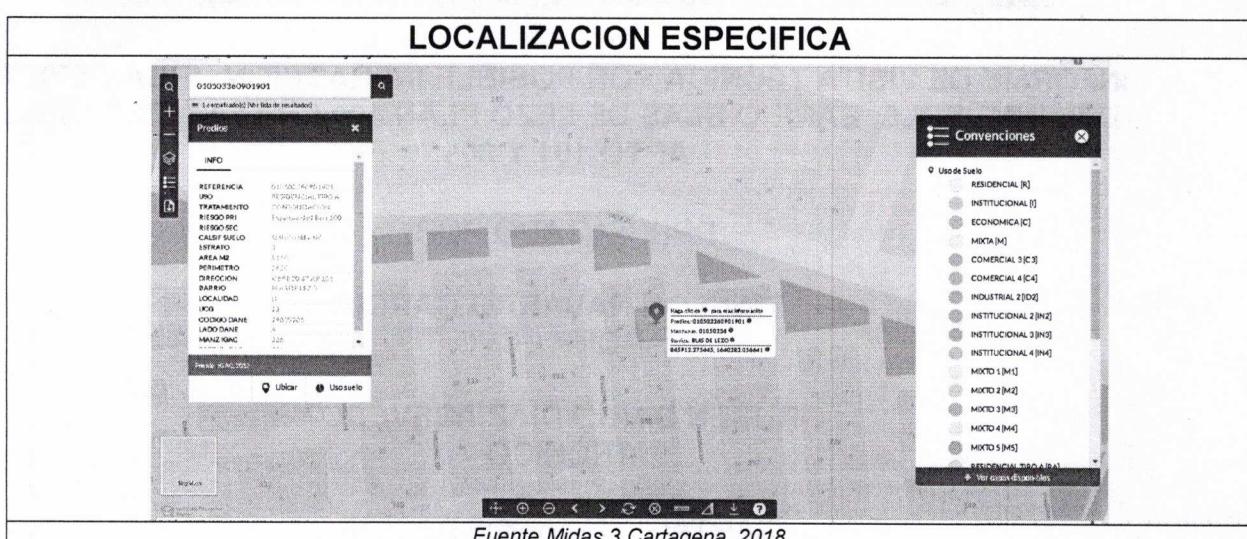
INFORME GENERAL DEL ASUNTO			
Visita Técnica de Verificación por posible infracción urbanística del inmueble. Barrio Blas de Lezo Plan 400 Cra 60B Edif 20-67, Apto 102 Y 201, identificado con Referencia Catastral N° 01-05-033-609-01-901.			
El motivo de la visita es debido a una queja interpuesta por el señor <b>ESTEBAN ENRIQUE JIMÉNEZ ACEVEDO</b> , ante el señor <b>JAVIER ALCALA</b> quien residen en el segundo (2) piso de esta misma dirección. Referente a las ventanas que mira hacia el patio, construcción de una placa de concreto a construir en el patio, deterioro de la placa del primer piso y construcción de una escalera externa.

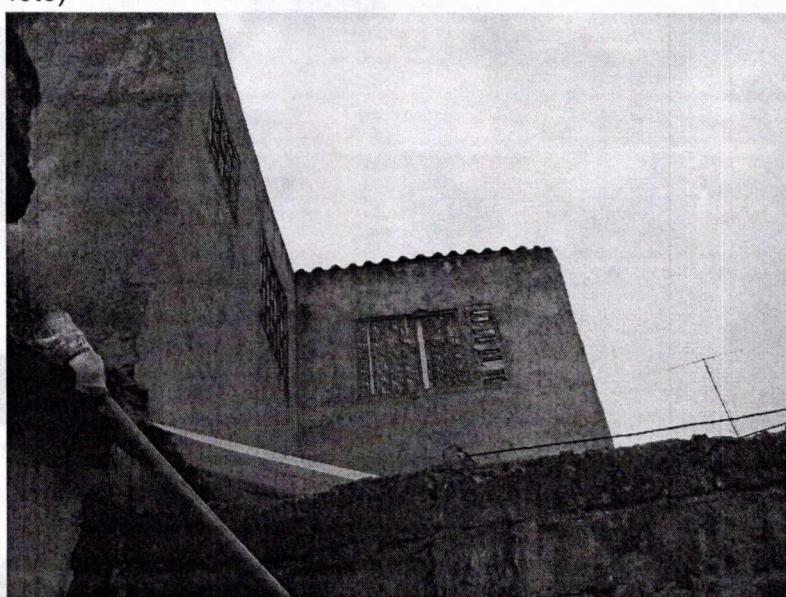
- Al momento de la visita ocular realizada, se evidencia que en el inmueble no se encontraba nadie. Pero se pudo tomar las evidencias necesarias en el predio vecino (K 69B No. 20 75), y se pudo constatar la queja hecha por el señor Esteban Enrique Jiménez Acevedo, que fueron subsanadas: **Las ventanas que estaba en el patio fueran sellada y reducidas.** El señor Javier Alcalá no construyó placa de concreto en el patio. (Ver foto)

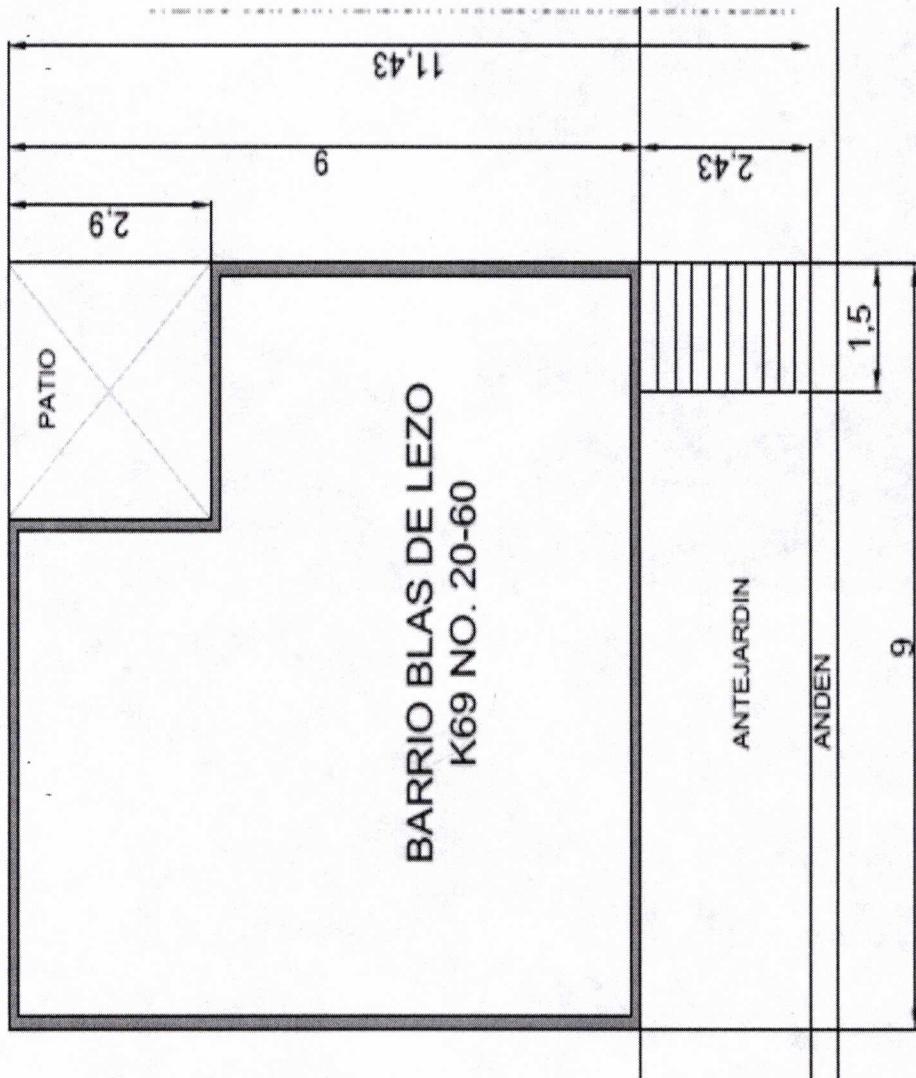
## LEVANTAMIENTO DEL PREDIO

- Se encontró una edificación de uso residencial Bifamiliar de 2 piso.
- Las medidas del predio es la siguiente: 9,0 ml (Frente a la carrera 9) y 11,23 ml de fondo aprox (colindante con el inmueble No. 20 75). Tiene un área de 101,0 m<sup>2</sup> aproximadamente.

- Área total construida es de 81,00 m<sup>2</sup> aproximadamente.
- Anden mide 0.40 m. aprox.
- El Voladizo es de 0,75 ml aprox.
- No se observaron retiros laterales y posteriores.

- Se observa una escalera exterior con las siguientes medidas 1,5 ml x 2,23 ml
- No se evidencio la ejecución de obras nuevas.

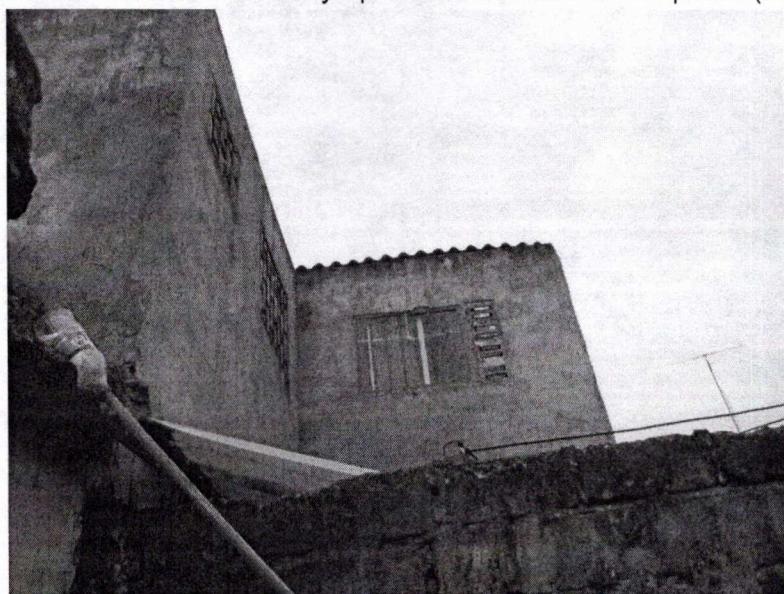
- Al momento de la visita no se encontraba nadie en el predio. Pero se pudo tomar medidas en el predio vecino (K 69B No. 20 75), y se pudo constatar la queja hecha por el señor Esteban Enrique Jiménez Acevedo. Que fueron subsanadas: Las ventanas que estaba en el patio fueran sellada y reducidas. El señor Javier Alcalá no construyo placa de concreto en el patio. (Ver foto)

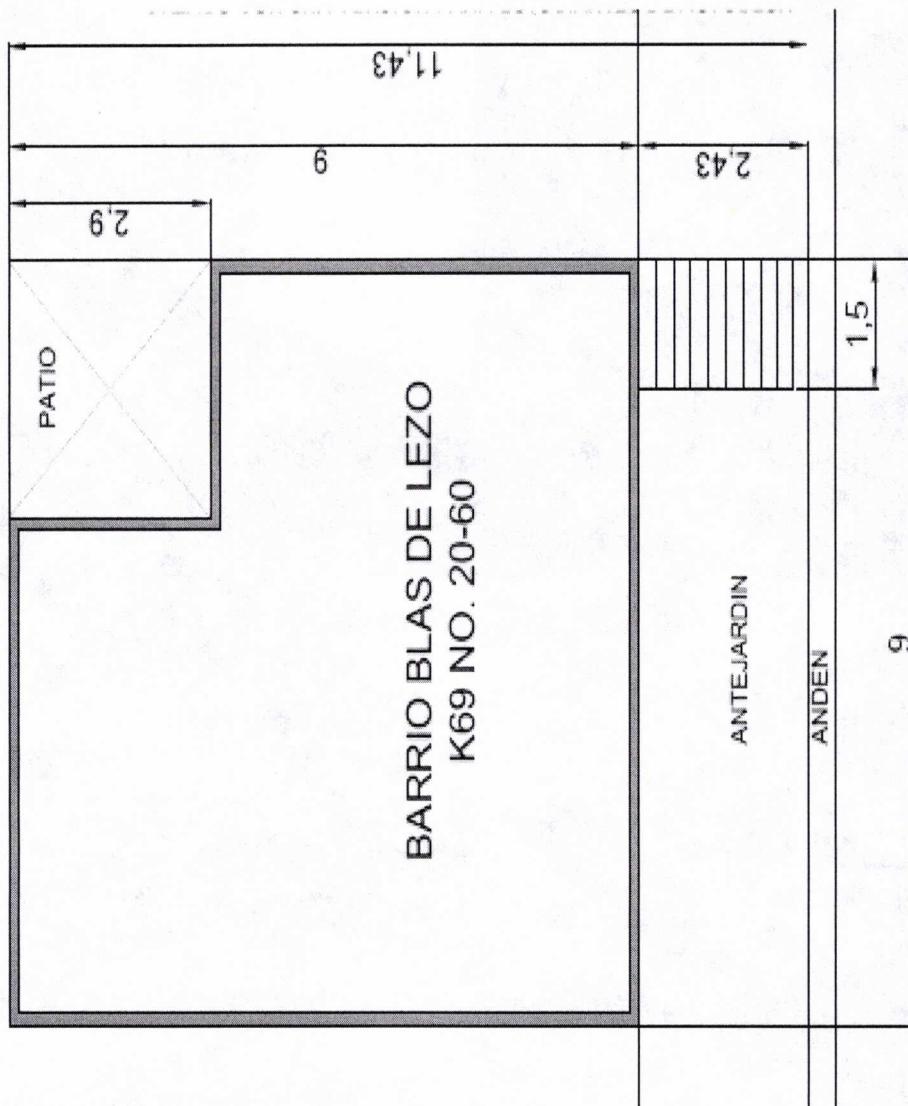
LEVANTAMIENTO DEL PREDIO

- Se encontró una edificación de uso residencial Bifamiliar de 2 piso.
- Las medidas del predio es la siguiente: 9,0 ml (Frente a la carrera 9) y 11,23 ml de fondo aprox (colindante con el inmueble No. 20 75). Tiene un área de 101,0 m<sup>2</sup> aproximadamente.
- Área total construida es de 81,00 m<sup>2</sup> aproximadamente.
- Anden mide 0.40 m. aprox.
- El uso del suelo del predio es RESIDENCIAL- A
- Al momento de la visita, no se observó ninguna obra en construcción.
- Se encuentra en el antejardín una escalera externa que comunica al segundo piso, con una medida de 1,5 ml x 2,23 ml. Área de 3,34 m<sup>2</sup> aproximadamente. Infligiendo la norma urbanística, artículo 239 del Decreto no 0977 del 2001.
