REFERENCIA: QUEJA POR PERTURBACION CONTRA LA SEÑORA BEATRIZ MACHADO MORENO C.C. N° 45.445.215 RESIDENTE CALLE 30 N° 50ª-157.

DIRECCIÓN ADMINISTRATIVA DE CONTROL URBANO ALCALDIA MAYOR DE CARTAGENA DE INDIAS	
Radicación	0095- 2017
Quejoso:	ULISES GUILLERMO MUNERA BOHORQUEZ
Presuntos Infractores	Por determinar
Hechos	Por determinar
Código de Registro	EXT-AMC-16-0010572

ASUNTO: VISITA TECNICA PRELIMINAR POR POSIBLE INFRACCION URBANISTICA.

Figura 1. Localización del predio ubicado en el Barrio Zaragocilla Calle 30 No 50 A -157.
Fuente: Midas Cartagena, 2022.

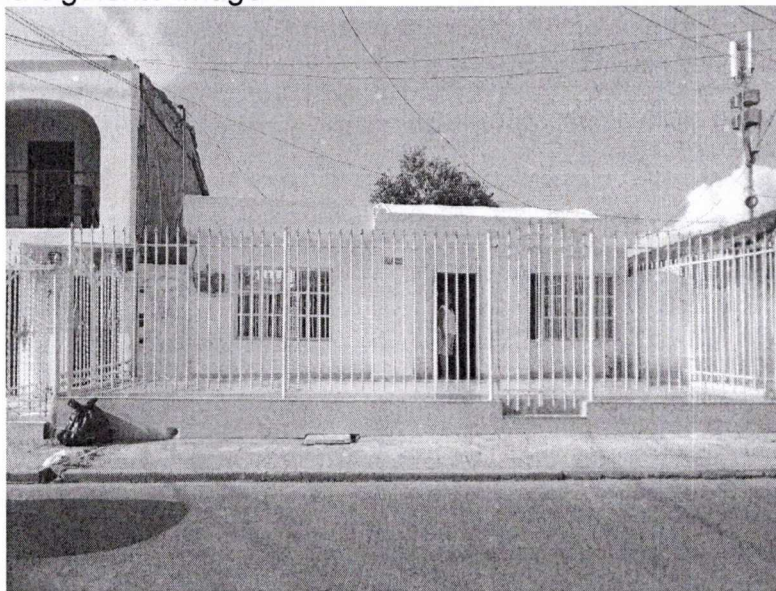
IMAGEN 4 -VIVIENDA UBICADA EN EL BARRIO ZARAGOCILLA AV DEL CONSULADO Y/O CALLE 30 No. 50ª-157

Además manifestó que su familia es propietaria de la vivienda desde hace más de 50 años. Ver la siguiente imagen:

- Esta vivienda por el lado derecho entrando colinda con el predio donde existe una Clínica de Heridas Complejas, de un piso, de acuerdo a queja presentada por el Sr. Ulises Guillermo Munera Bohórquez, la Sra. Beatriz Machado realizó trabajos de construcción en la vivienda sin Licencia de Construcción y sin esperar fallo de la demanda por medidas y linderos, además instaló un medidor de gas que la empresa prestadora de servicio reubicó en su momento.

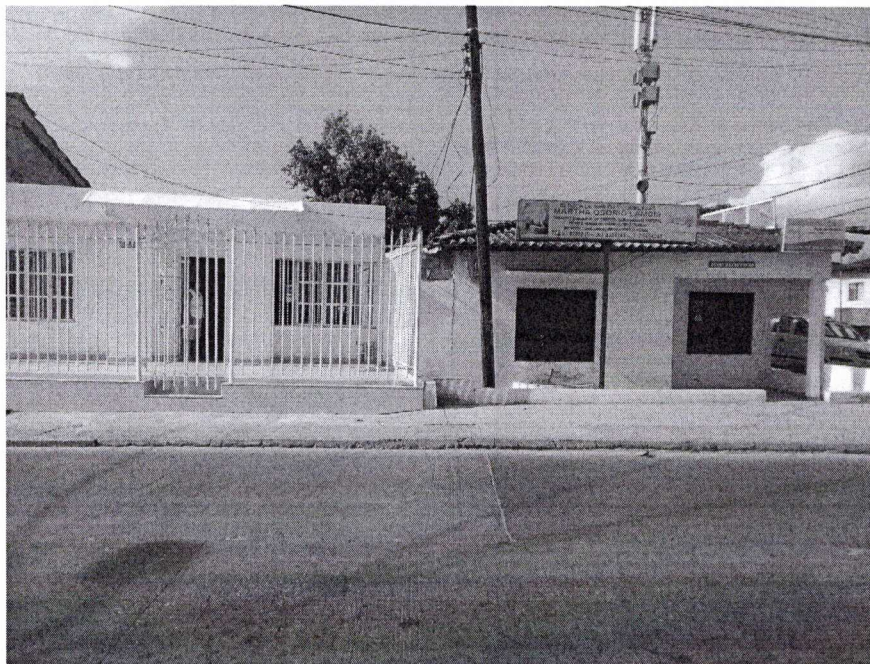
**VIVIENDA UBICADA EN EL BARRIO ZARAGOCILLA, AV DEL CONSULADO Y/O CALLE 30
No. 50ª-157, COLINDANTE CON LA CLINICA DE HERIDAS COMPLEJAS, DE UN PISO
UBICADA EN LA AV. DEL CONSULADO CL 30 No. 50ª - 165**

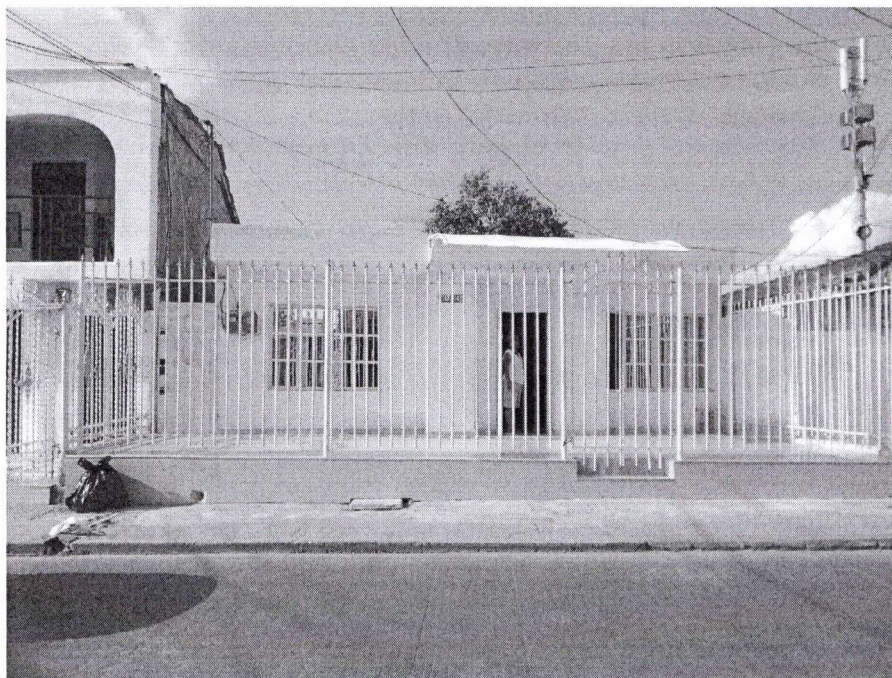
**VIVIENDA UBICADA EN EL BARRIO ZARAGOCILLA, AV DEL CONSULADO Y/O CALLE 30
No. 50ª-157**

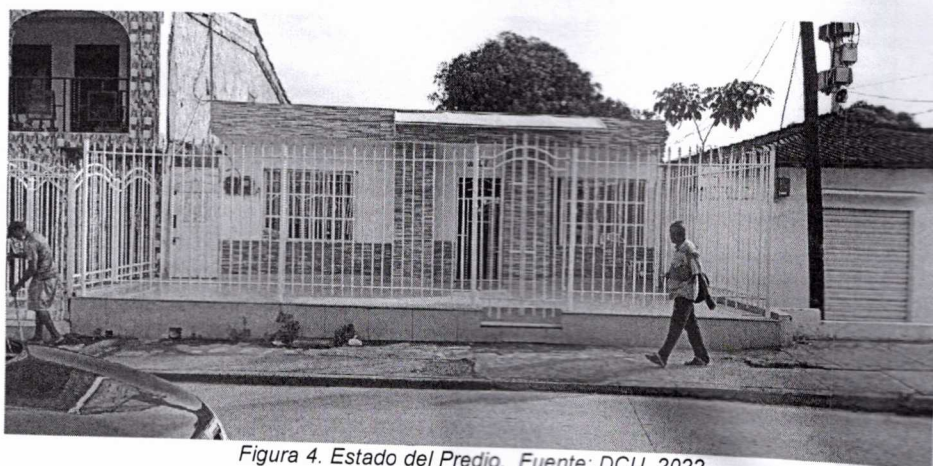
| Retiro de Antejardín = | 3,50 m. |
| Retiro Posterior = | No fue posible tomar la medida |

Figura 4. Estado del Predio. Fuente: DCU, 2022.

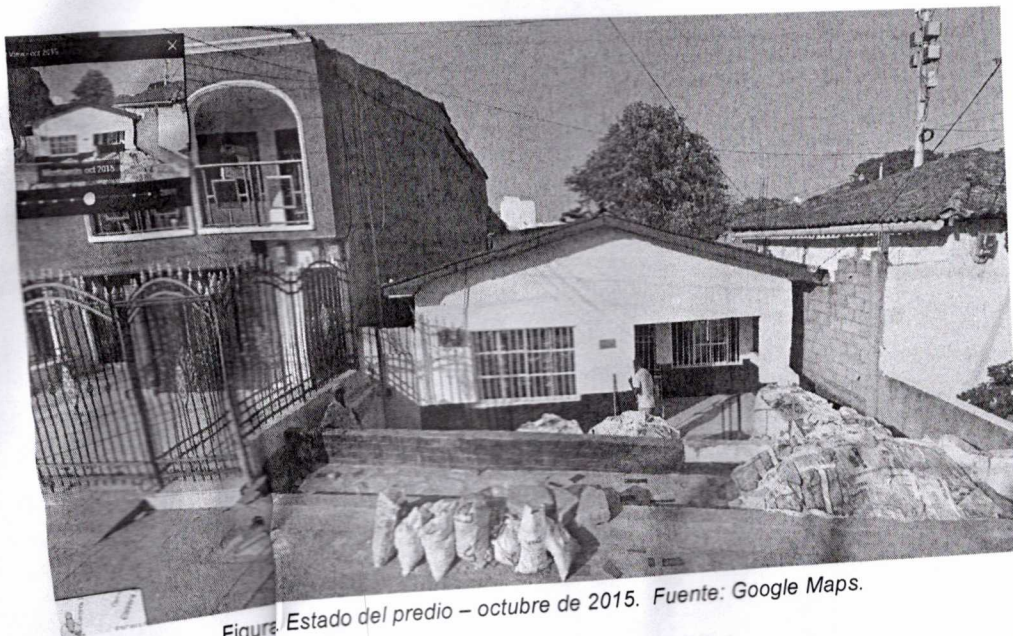
Consultada la herramienta informática Google Maps, esta refleja que, para el año 2015 (enero), el predio en mención constaba de un (1) piso, tal como se muestra en la Figura 5 y que para octubre del mismo año se adelantaron unos trabajos de remodelación en la vivienda (ver Figura 6), los cuales según manifestó la señora BEATRIZ MACHADO MORENO, culminaron alrededor del mes de enero del año 2016.

Figura 6. Estado del predio - octubre de 2015. Fuente: Google Maps.
