ACTA DE VISITA

ASUNTO: Su queja interpuesta ante la secretaría del Interior –Inmueble vecino al predio BARRIO AMBERES CRA 42 # 29 111  
Proceso 098-2017

## DESCRIPCIÓN GENERAL DE LA VISITA Y ANÁLISIS DE INFORMACIÓN

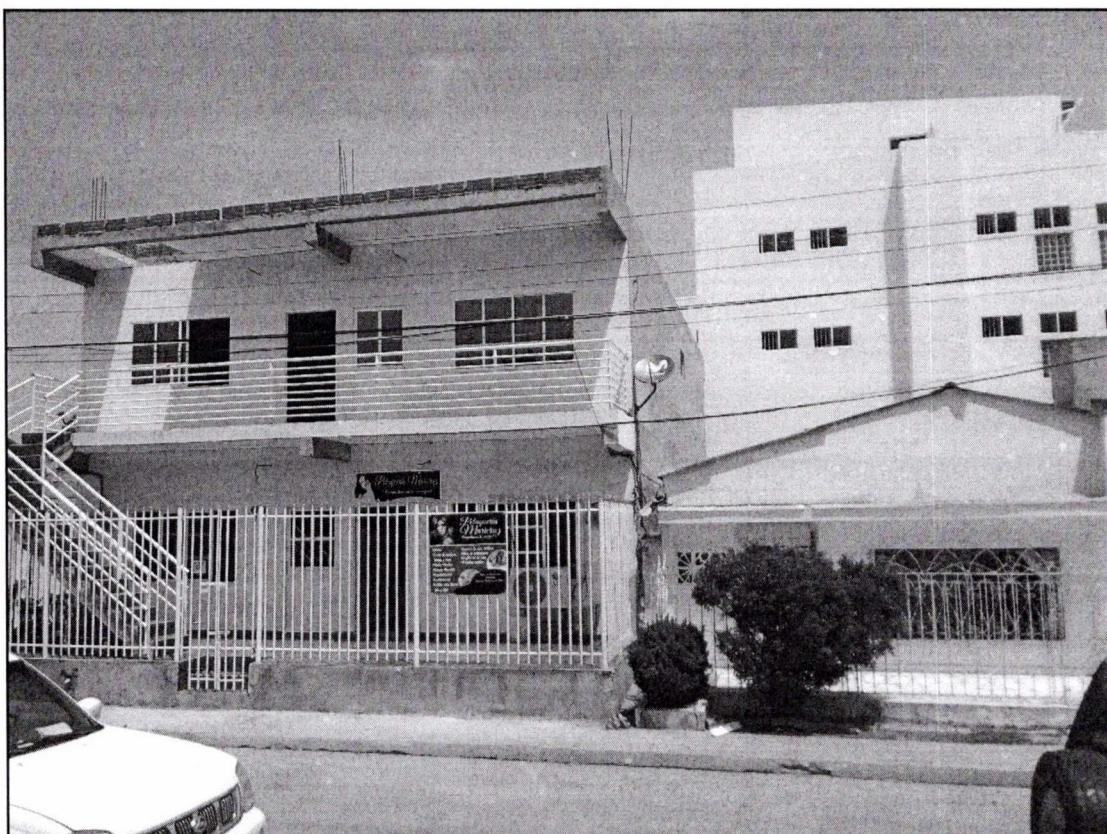
- La vivienda de dos pisos colinda por el lado derecho entrando con la vivienda de un piso ubicada en el Barrio Ambergues Cra 42, No. 29 – 111, no se pudo establecer el estado de la vivienda porque se encontró cerrada y no hubo quien atendiera.

IMAGEN 4 -VIVIENDA DE 2 PISOS, UBICADA EN EL BARRIO AMBERES CRA. 42 No. 29 - 99, COLINDANTE CON LA VIVIENDA DE 1 PISO UBICADA EN LA CRA. 42 - No. 29 - 111  
REFERENCIA CATASTRAL 01-09 0112-0008-000

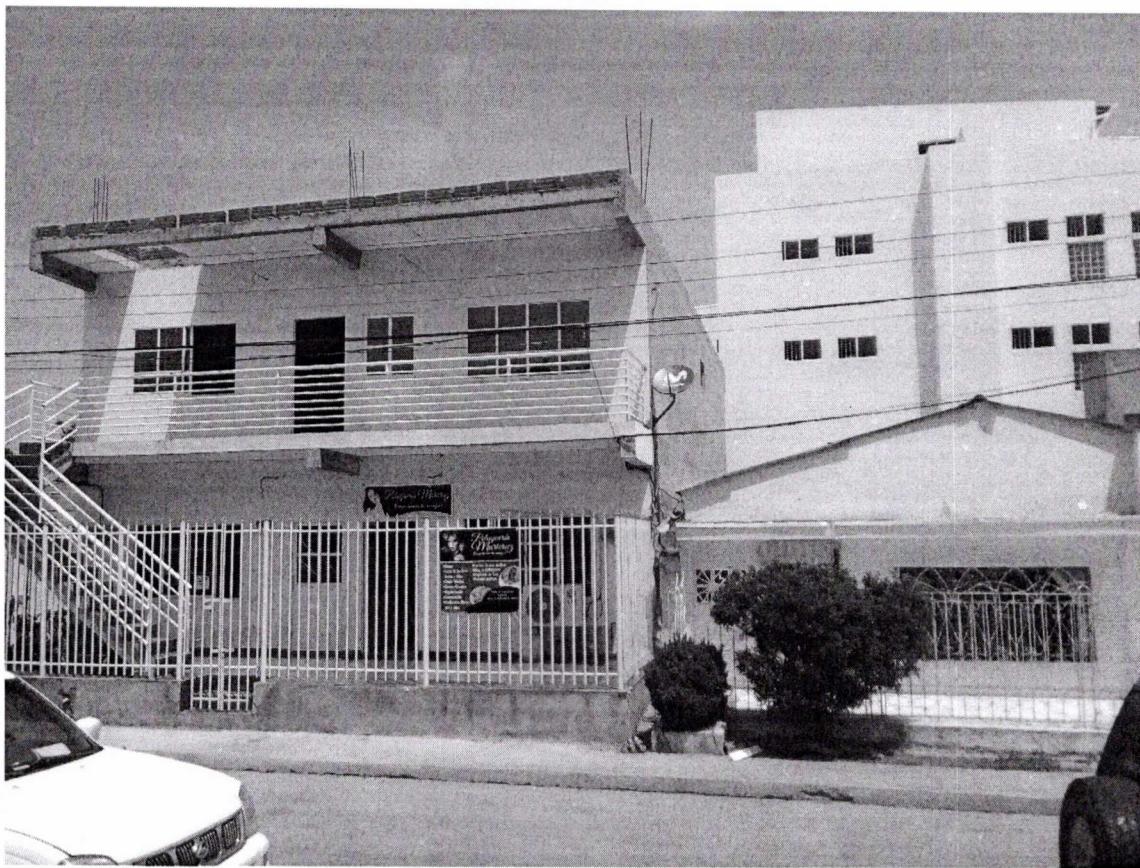
**VIVIENDA DE 2 PISOS, UBICADA EN EL BARRIO AMBERES CRA. 42 No. 29 - 99,  
COLINDANTE CON LA VIVIENDA DE 1 PISO UBICADA EN LA CRA. 42 - No. 29 - 111**

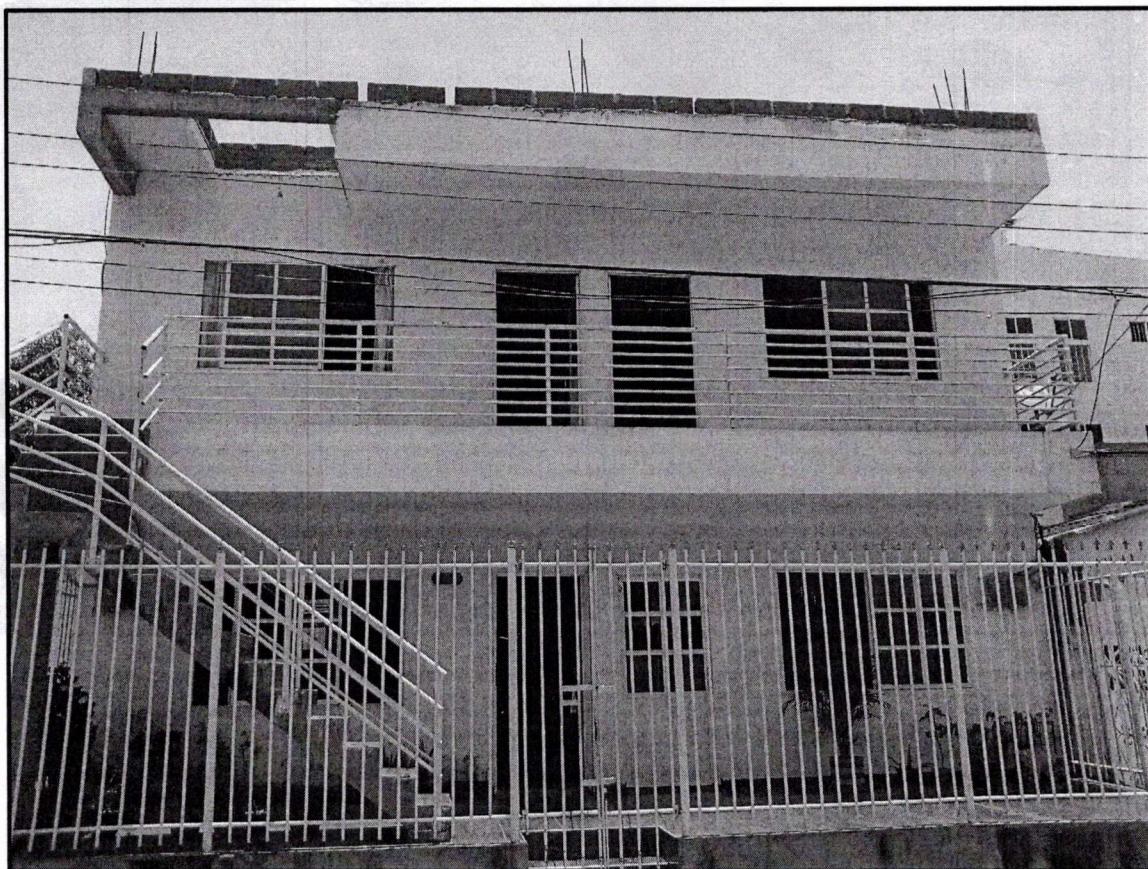
Fachada Principal Actual (se evidencia otra placa como techo del segundo piso) Fuente: Personal de Control Urbano, agosto 2018

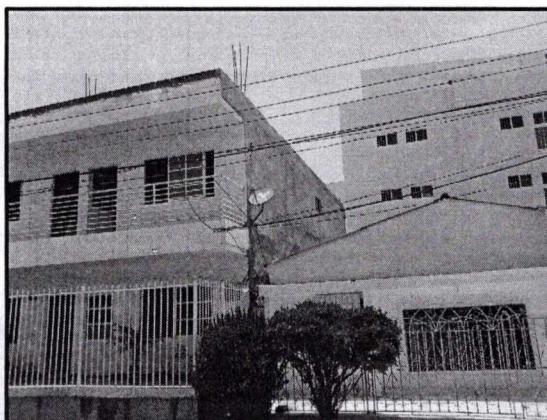
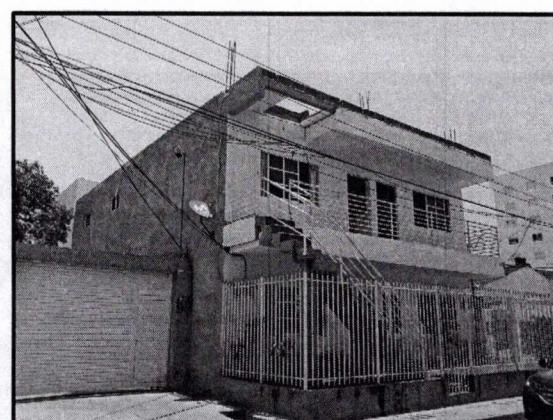
*En estas fachadas laterales actuales (se evidencian ventanas que se abren a los vecinos en el segundo piso) Fuente: Personal de Control Urbano, agosto 2018*

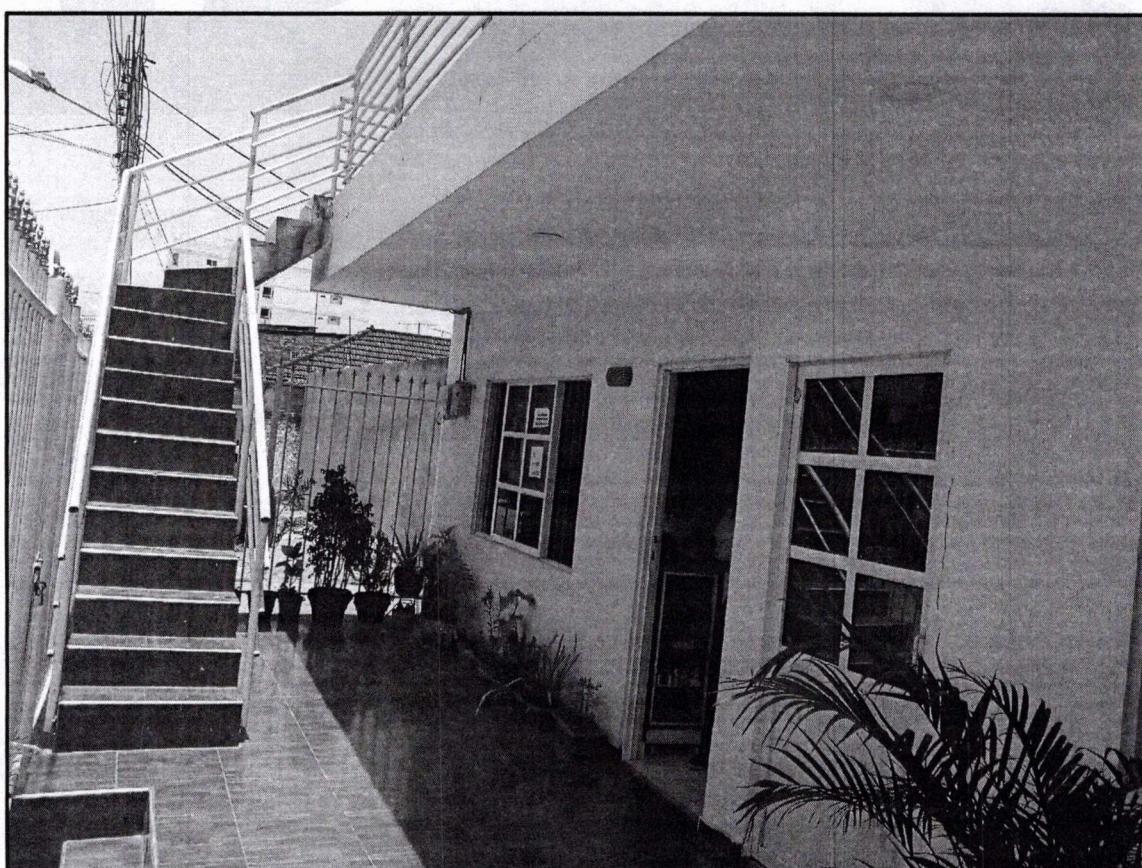
*En esta foto actual (se evidencia la escalera que ocupa espacio en el antejardín) Fuente: Personal de Control Urbano, agosto 2018*

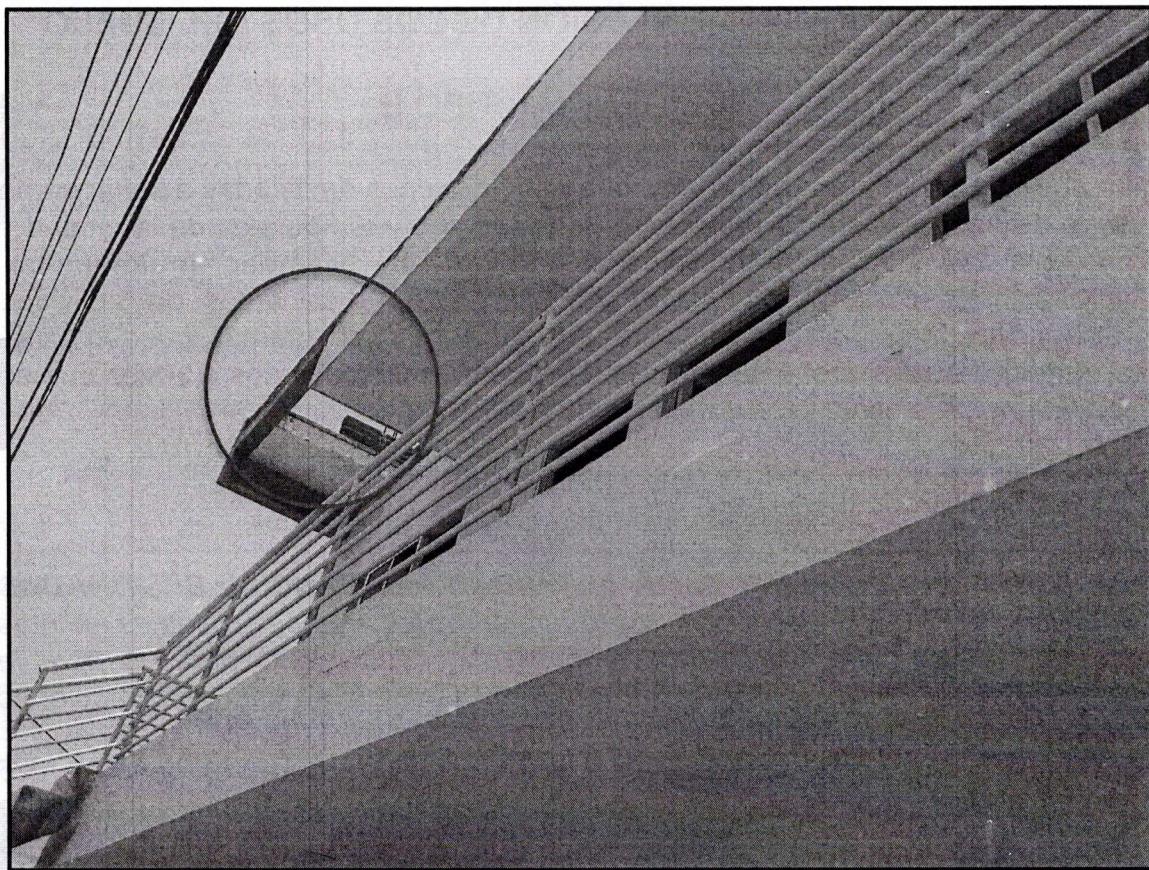
En esta foto actual (se evidencia un hueco en la placa-techo del segundo piso, para un posible tercer piso) Fuente: Personal de Control Urbano, agosto 2018

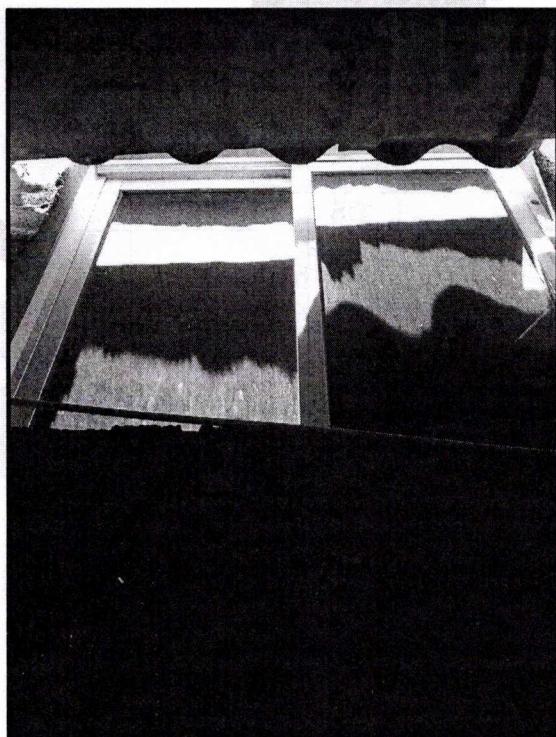
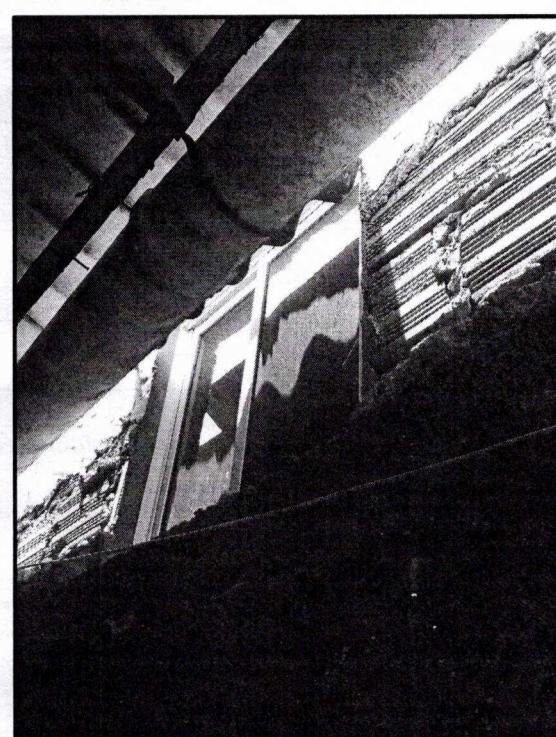
En esta foto actual (se evidencia una ventana que se abre a la cámara de aire del vecino en el segundo piso) Fuente: Personal de Control Urbano, agosto 2018.

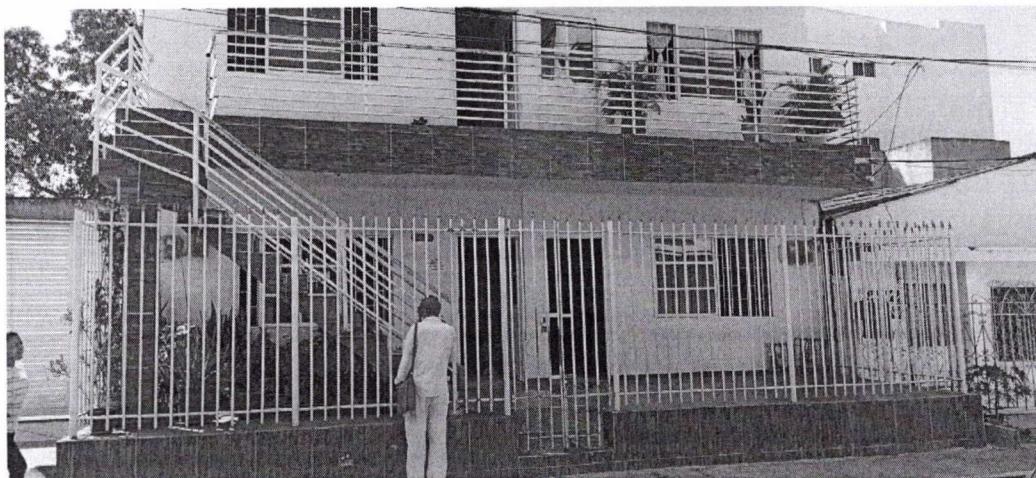
La visita fue atendida por la señora SONIA ESTHER JIMENEZ GUARIN (querellada), quien se identificó como propietaria y poseedora del inmueble. En la visita se evidenció que el inmueble consta de una construcción de dos (2) pisos y cada piso tiene dos apartamentos, los cuales se encuentran habitados y arquitectónicamente terminados. No se observó ningún tipo de intervención de obras civiles recientes, tal como se muestra en la Figura 4.

Figura 4. Estado del Predio. Fuente: DCU, 2022.

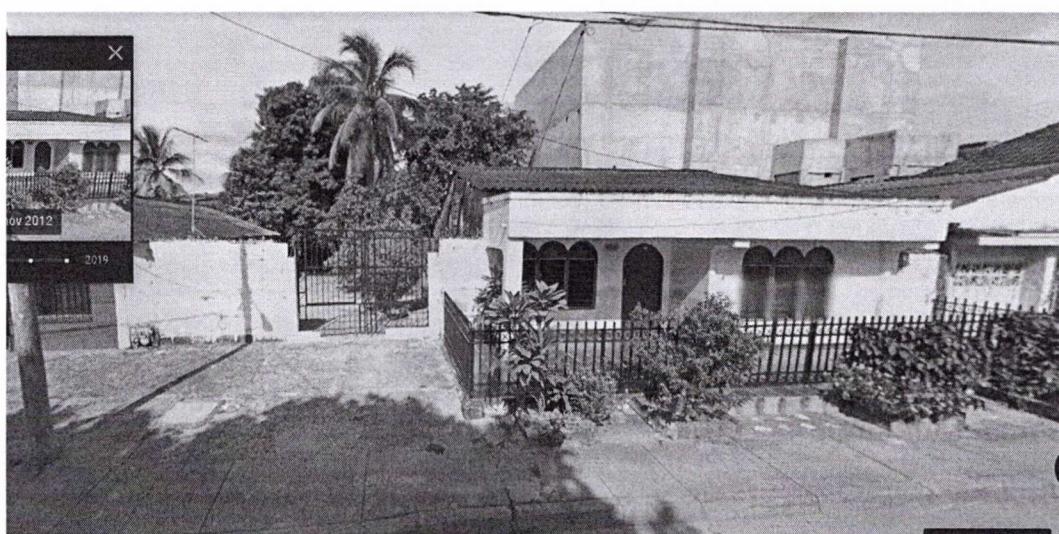
Consultada la herramienta informática Google Maps, esta refleja que, para el año 2012 (noviembre) y 2013 (abril), el predio en mención constaba de un (1) piso, tal como se muestra en las Figuras 5 y 6.

Figura 5. Estado del predio – noviembre de 2012. Fuente: Google Maps.

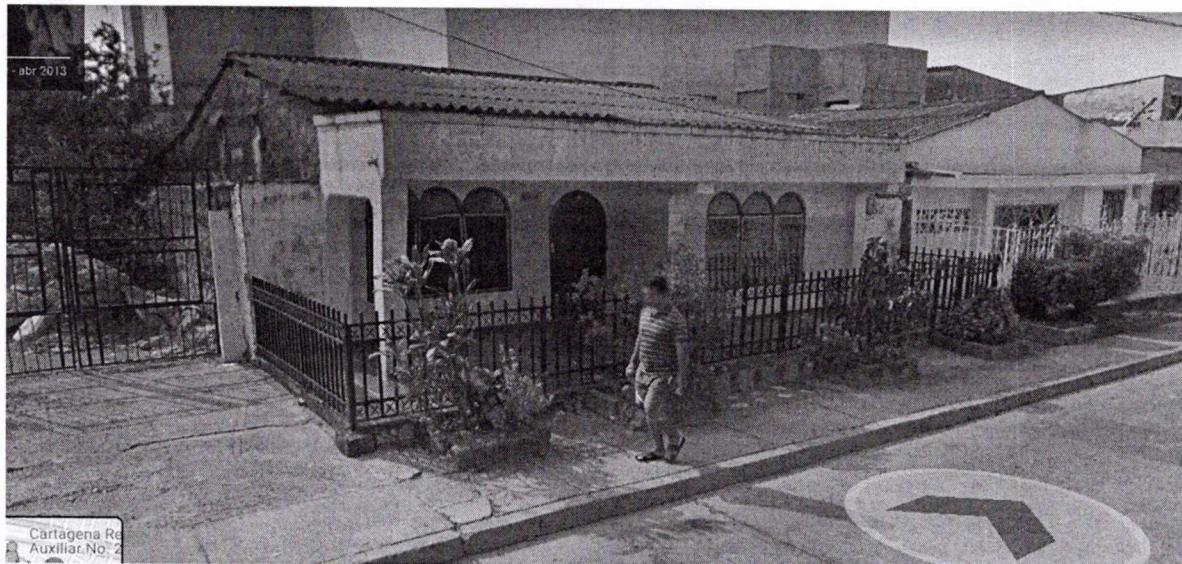
Figura 6. Estado del predio – abril de 2013. Fuente: Google Maps.

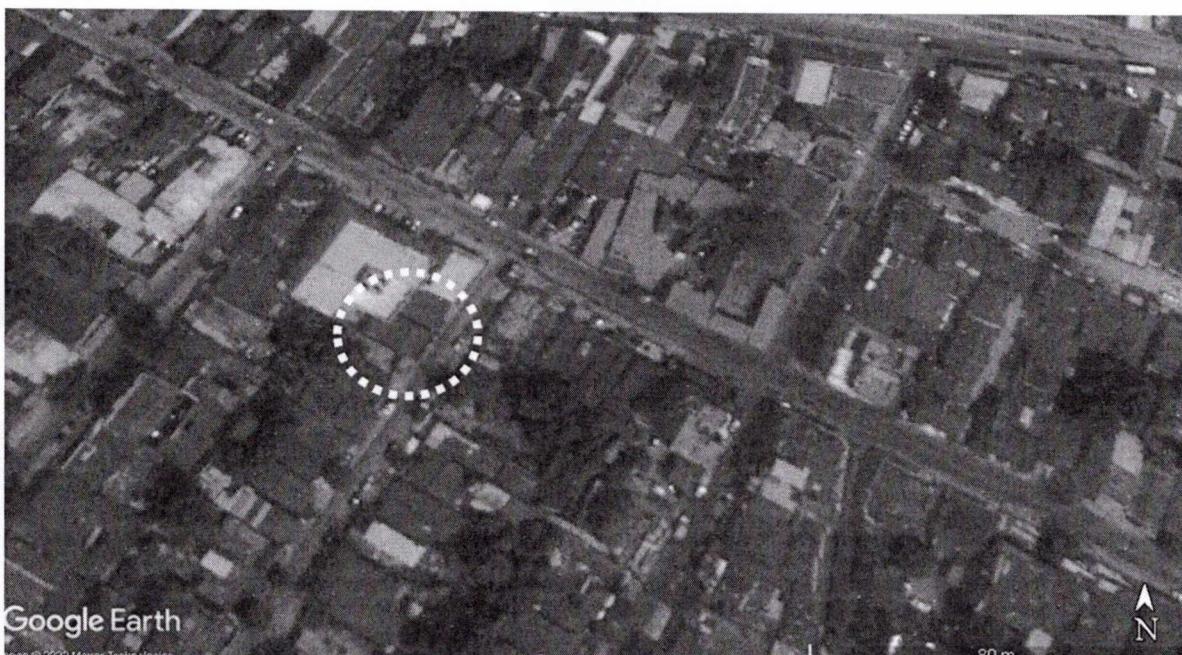
Figura 7. Estado del predio (Un piso) – abril de 2014. Fuente: Google Earth.

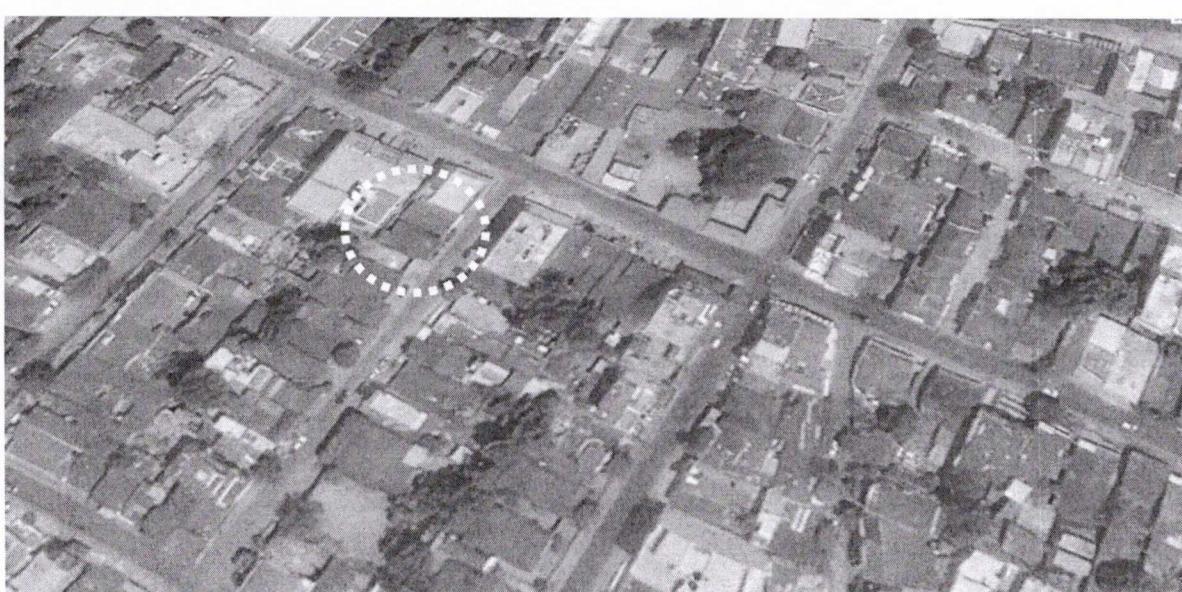
Figura 8. Estado del predio (Un piso) – abril de 2015. Fuente: Google Earth.

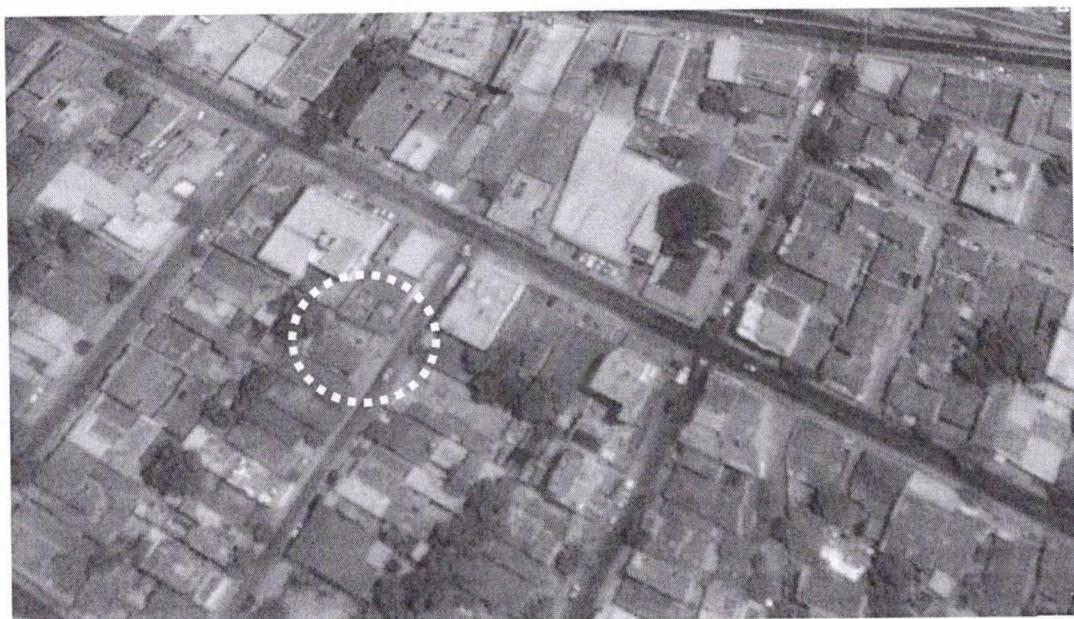
Figura 9. Estado del predio (Un piso) – abril de 2016. Fuente: Google Earth.

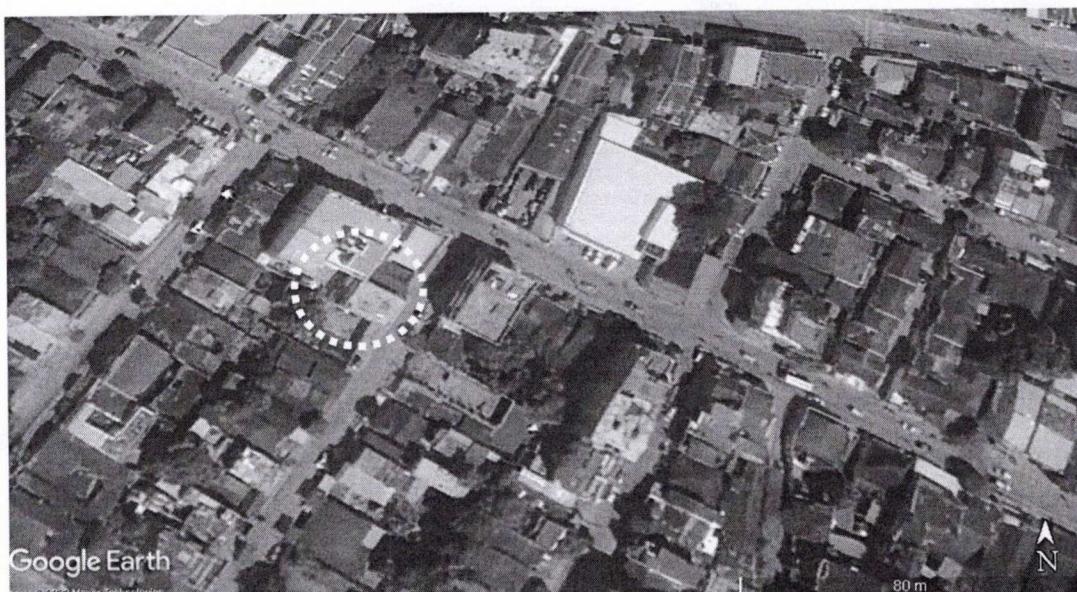
Figura 10. Estado del predio (Dos pisos) – diciembre de 2016. Fuente: Google Earth.

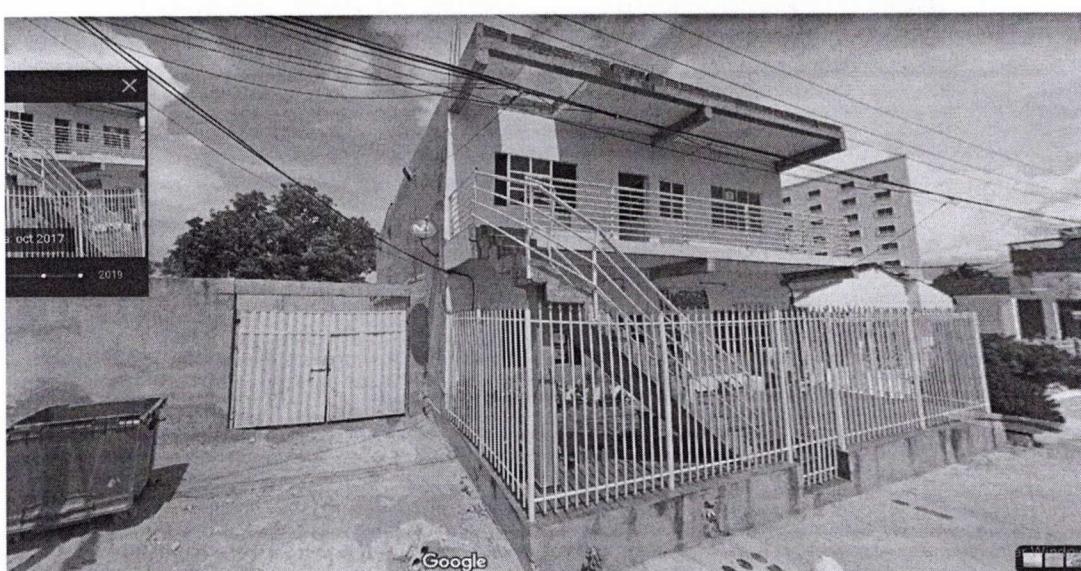
Figura 11. Estado del predio – octubre de 2017. Fuente: Google Maps.
