REFERENCIA: PROCESO CONTROL URBANO.
Querellante: MONICA BUELVA VIÑAS
Querellados: INDETERMINADO
Código de Registro: EXT-AMC-16-0025537.

Asunto: COMISIÓN PARA DILIGENCIA DE INSPECCIÓN.

DIRECCIÓN ADMINISTRATIVA DE CONTROL URBANO ALCALDIA MAYOR DE CARTAGENA DE INDIAS	
Radicación	
Quejoso:	MONICA BUELVA VIÑAS
Presuntos Infractores	POR DETERMINAR
Actuación	AUTO DE APERTURA
Código de Registro	EXT-AMC-16-0025537

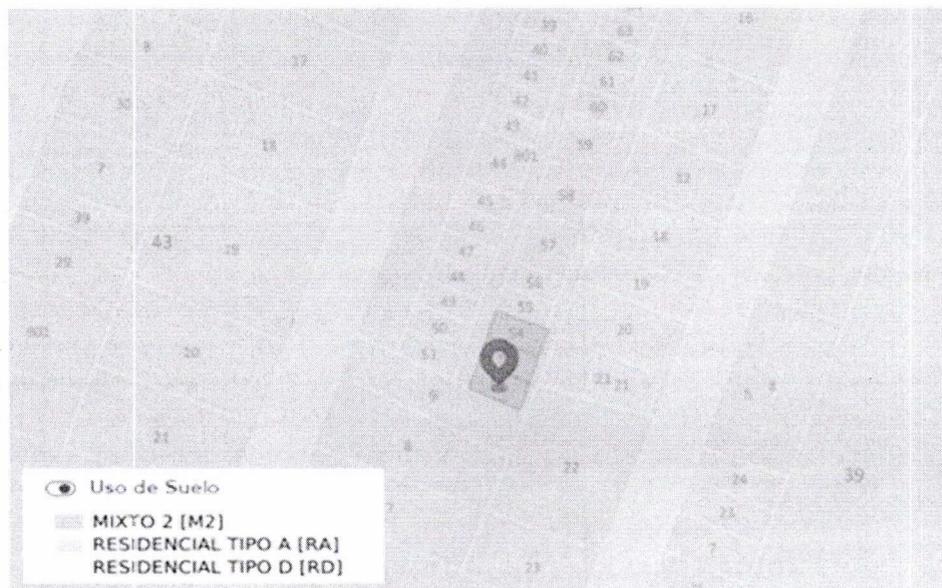
En virtud de lo expuesto, la señora MONICA BUELVAS VIÑA, presentó mediante radicado EXT-AMC-16-0025537 del 25 de abril de 2016, queja por construir sin autorización de la copropiedad. Ahora bien, en el marco del cumplimiento de las normas urbanísticas vigentes y conforme a lo señalado en el Plan de Ordenamiento Territorial (POT) o c, del Distrito Turístico y Cultural de Cartagena de Indias, se consultó el plano de Uso de Suelo PFU 5C/5, el cual hacen parte integral de la cartografía oficial de la citada disposición. El inmueble objeto de la queja, se encuentra dentro de la actividad Residencial Tipo B (RB), Decreto 0977 de 2001, Plan de Ordenamiento Territorial, tal como se muestra en la siguiente imagen:

Figura 1. Uso de Suelo Predio – Decreto 0977 de 2001 - Fuente Midas, 2022

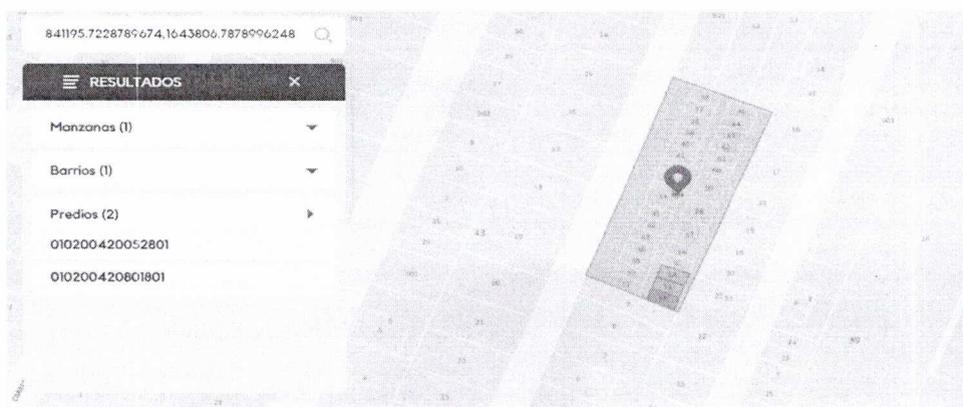
De acuerdo con la información integrada en el expediente, a las coordenadas geográficas obtenidas en la visita de campo y los datos derivados de la consulta realizada en el aplicativo web MIDAS (Mapa Interactivo Digital de Asuntos del Suelo de la Alcaldía Mayor de Cartagena de Indias), los predios objetos de la querrela, se ubica en el barrio Chino Conjunto Residencial Portal de la Popa Camino Arriba Carrera C No 29B -104 de la ciudad de Cartagena, y se identifican con las referencias catastrales No 01-02-0042-0053-801 y No 01-02-0042-0052-801, y con folios de matrículas inmobiliarias No 060-222785 y 060-222784, tal como se aprecia en la siguiente figura.

Figura 2. Plano Predial Localización del predio. Fuente: Midas Cartagena, 2022.

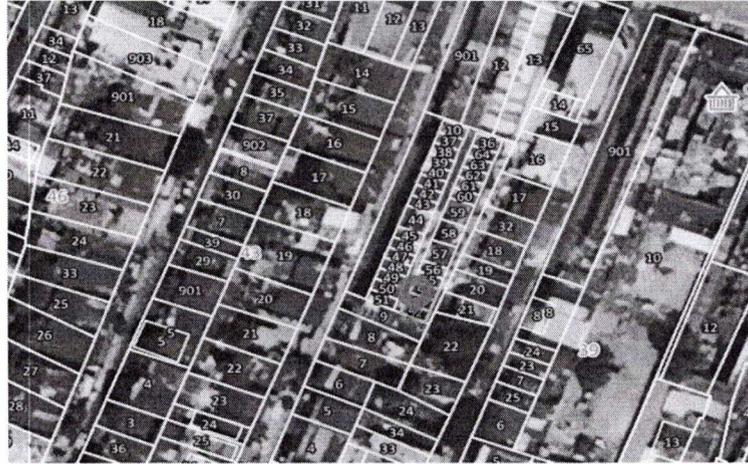
Figura 3. Plano Localización del predio. Fuente: Midas Cartagena, 2022.

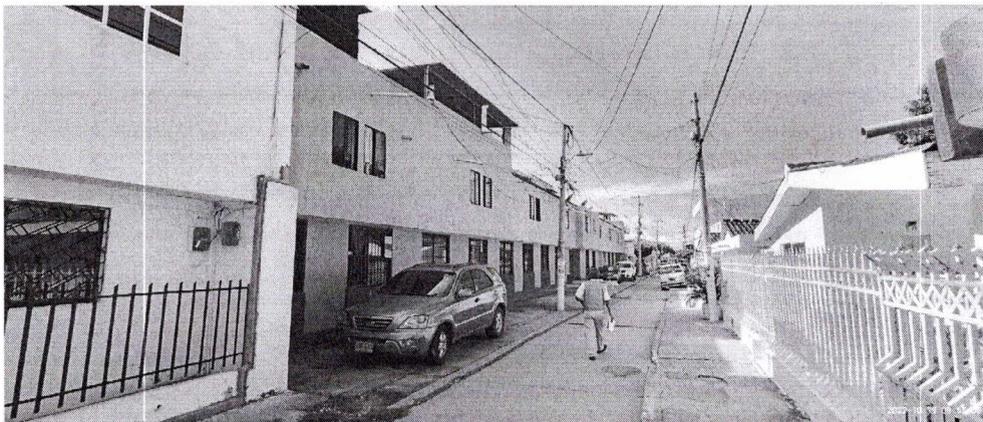
Se realizó visita de inspección ocular a los predios objeto de la solicitud, por parte del ingeniero Hernando Salazar Ballestas y los técnicos Bienvenido Rodríguez y Rubén Díaz, asesores externos de la Dirección de Control Urbano -DCU-. El proceso se llevó a cabo el día 19 de octubre del año 2022, a las 11:00 am, y una vez ahí, se procedió a verificar y precisar a través de coordenadas, la ubicación geográfica del predio objeto de solicitud, a fin de constatar en la herramienta MIDAS Cartagena, la dirección del inmueble, su referencia catastral y matrícula inmobiliaria, suministrada en el expediente del proceso, tal como se observa en las siguientes figuras.

Figura 4. Predio objeto de visita técnica – Barrio Chino. Fuente: Dirección de Control Urbano – DCU 2022.

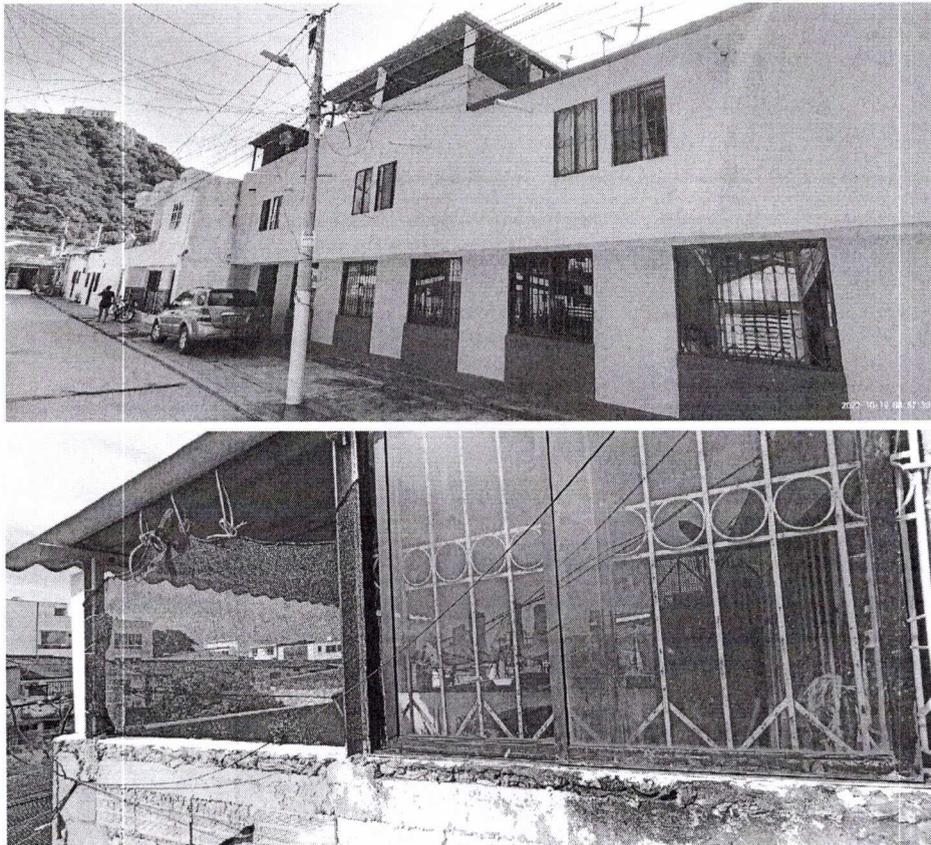
En el momento de la visita se contactó con la querellante, la señora Mónica Buelvas Viña, por medio telefónico, quien nos informó que debido a los problemas surgidos en esos años el Distrito no le ha dado ningún tipo de solución a la queja interpuesta. En el momento de la visita no fue posible contactar con los querellados, por lo que no fue posible evidenciar los presuntos daños o afectaciones descritas en la solicitud de la queja, en la que señala específicamente la afectación a apartamentos vecinos, supuestamente por la construcción en el tercer piso (ver figuras).

Figura 5. Predio objeto de visita técnica – Urb. Portal de la Popa. Fuente: DCU, 2022.

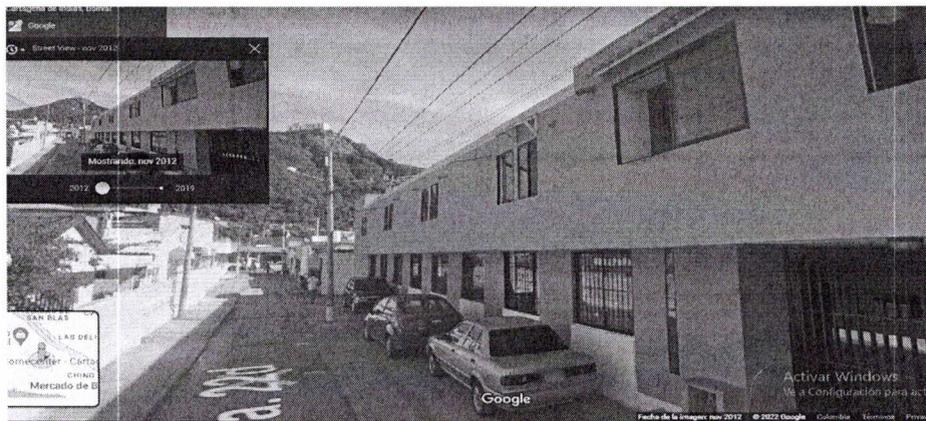
Consultada la herramienta informática Google Maps y Google Earth, estas reflejan con cierto grado de aproximación que la vivienda para el año 2014 y hasta inicios del segundo semestre de 2016 constaba de dos (2) pisos; para el año 2017, se refleja la construcción del tercer piso y para el año 2019, la edificación se presentaba habitada y arquitectónicamente terminada con tres (3) pisos construidos, tal y como se muestra a continuación:

Figura 6. Estado de la vivienda año 2012 – 2 pisos. Fuente: Google Maps.

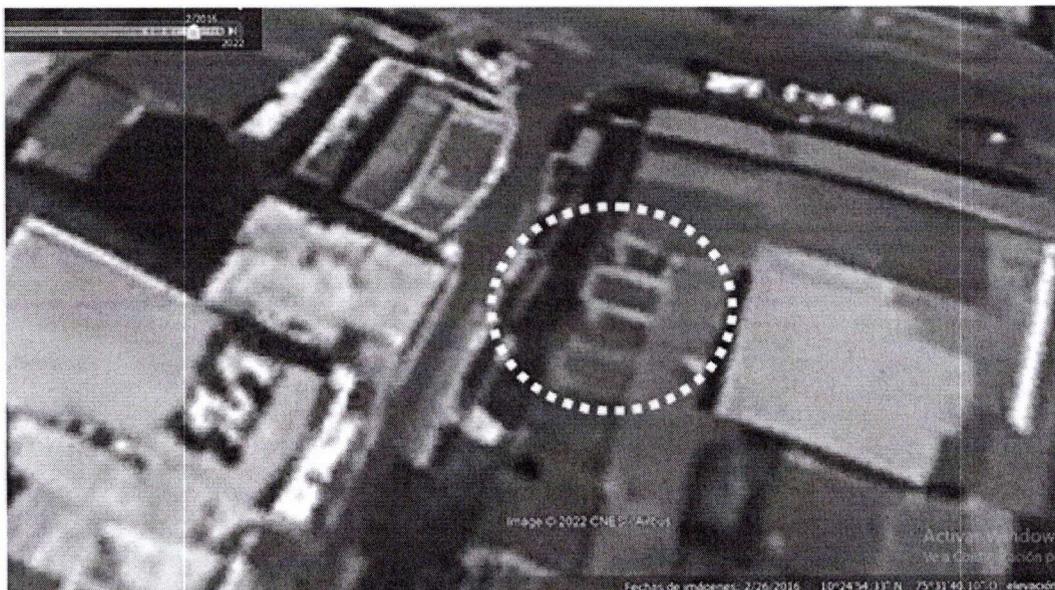
Figura 7. Estado del inmueble, tres pisos – febrero de 2016. Fuente: Google Earth.

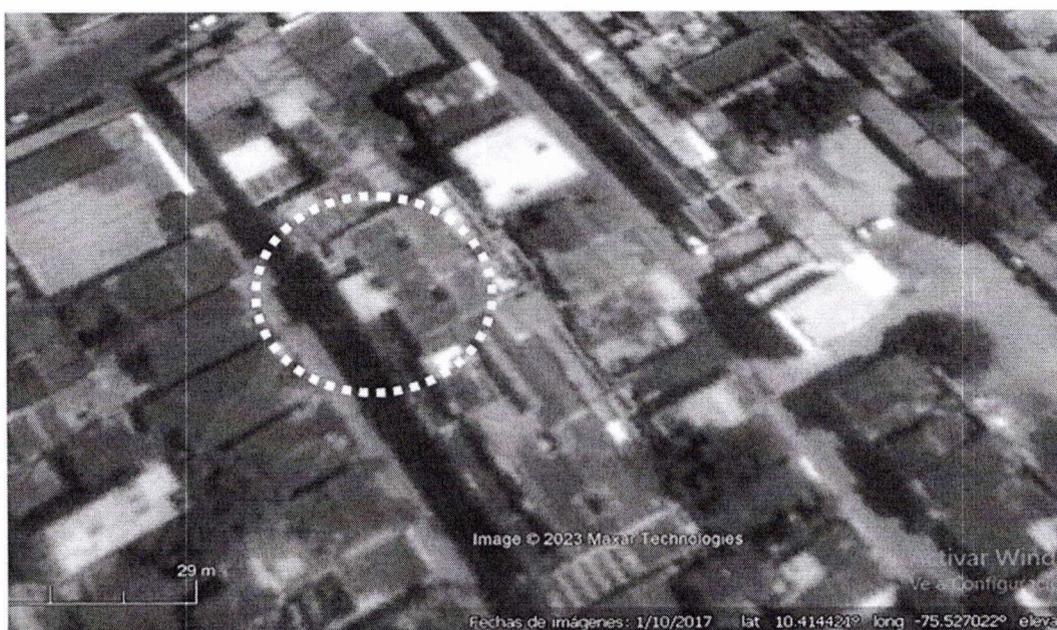
Figura 8. Estado del inmueble, tres pisos – octubre de 2017. Fuente: Google Earth.

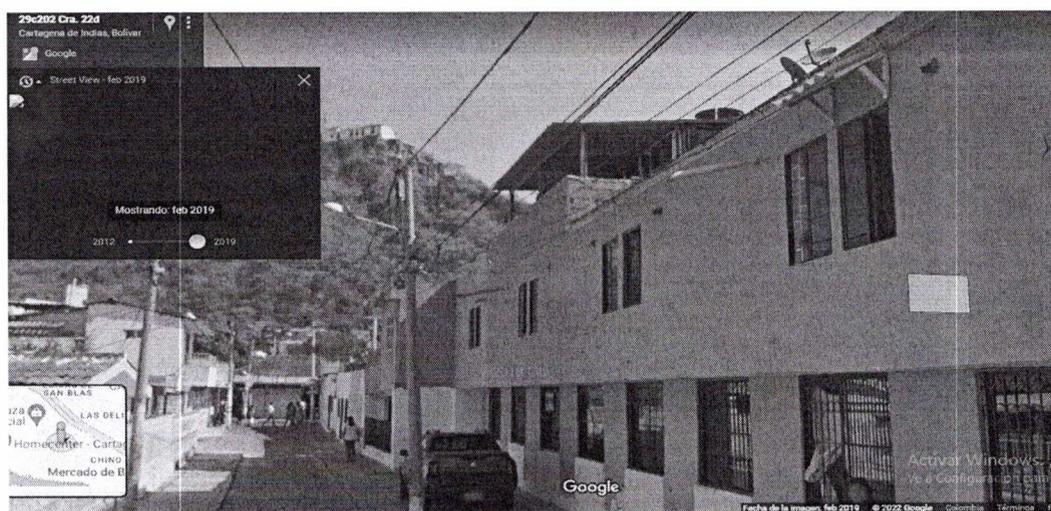
Figura 9. Estado de la vivienda año 2019 – 3 pisos. Fuente: Google Maps.

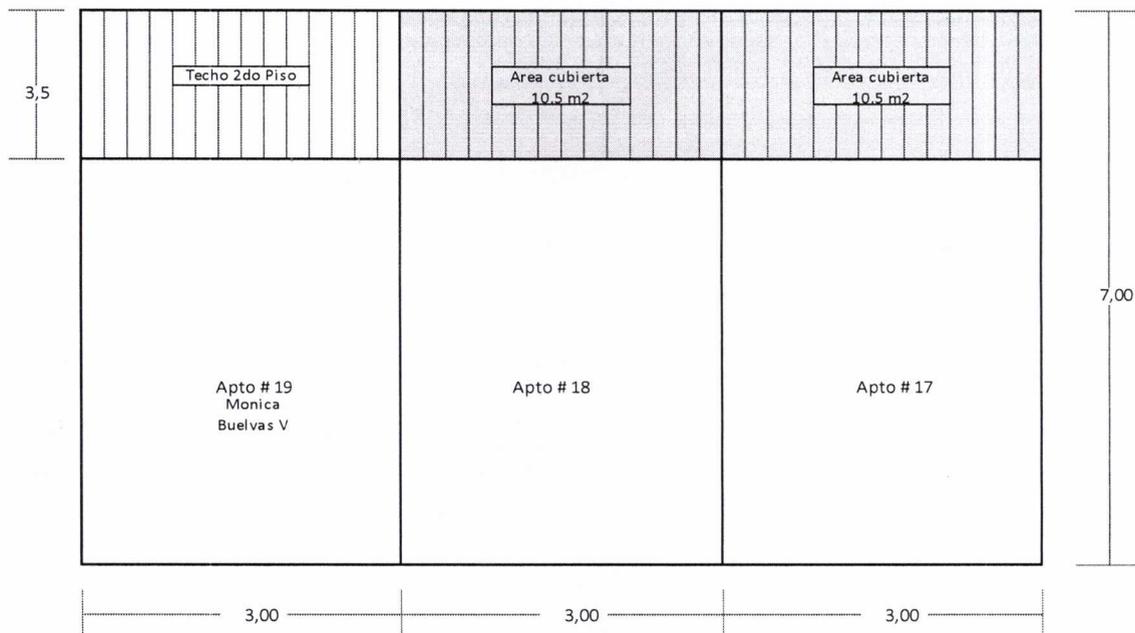
Descripción	Lote 17	Lote 18
Frente	3.00 m	3.00 m
Fondo	7.00 m	7.00 m
Área de Lote	21 m ²	21 m ²
Antejardín	0.00 m	0.00 m
Retiro lateral	adosado	adosado
Posterior	No presenta	No presenta

A continuación, se anexa el plano de levantamiento realizado en la visita:

Figura 10. Levantamiento arquitectónico. Fuente: DCU 2022
