INFORME TECNICO DIRECCIÓN ADMINISTRATIVA CONTROL URBANO

No. CONTRATO:
ASUNTO:	Visita de inspección Barrio Martínez Martelo	FECHA ASUNTO: 13/01/2017
COD. REGISTRO:		FECHA VISTA: 13/01/2017
SOLICITANTE:	OLIMPO VERGARA VERGARA	
DIRECCION:	Barrio Martínez Martelo entre la transversal 38 y 38A

No. CONTRATO:
ASUNTO:	COMPLEMENTACION Y ACTUALIZACION INFORME TECNICO REFERENTE A LAS NORMAS URBANISTICAS EN EL BARRIO MARTINEZ MARTELO Y BARRIO CHINO.	FECHA ASUNTO: 13/01/2017
COD. REGISTRO:		FECHA VISTA: 13/01/2017
SOLICITANTE:		
DIRECCION:	Barrio Martínez Martelo entre la transversal 38 y 38A

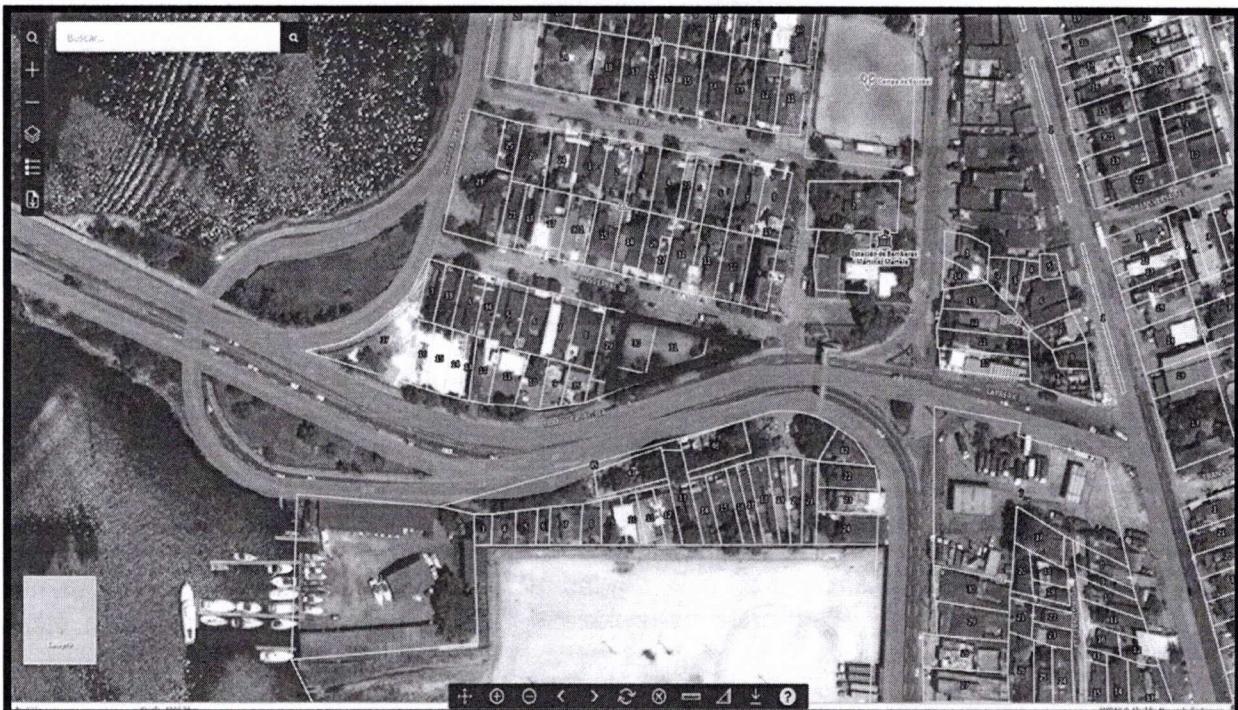
LOCALIZACION ESPECIFICA

Se encontró en el área identificada que no evidencias movimientos de tierra o construcciones. Consultado la herramienta MIDAS el predio a que se viene haciendo referencia se encuentra subdividido en varios predios los cuales corresponden referencias las catastrales siguientes: 01-09-0047-0032-000, 01-09-0047-0030-000, 01-09-0047-0031-000, 01-09-0047-0036-000 según base catastral IGAC 2015 (FUENTE MIDAS).

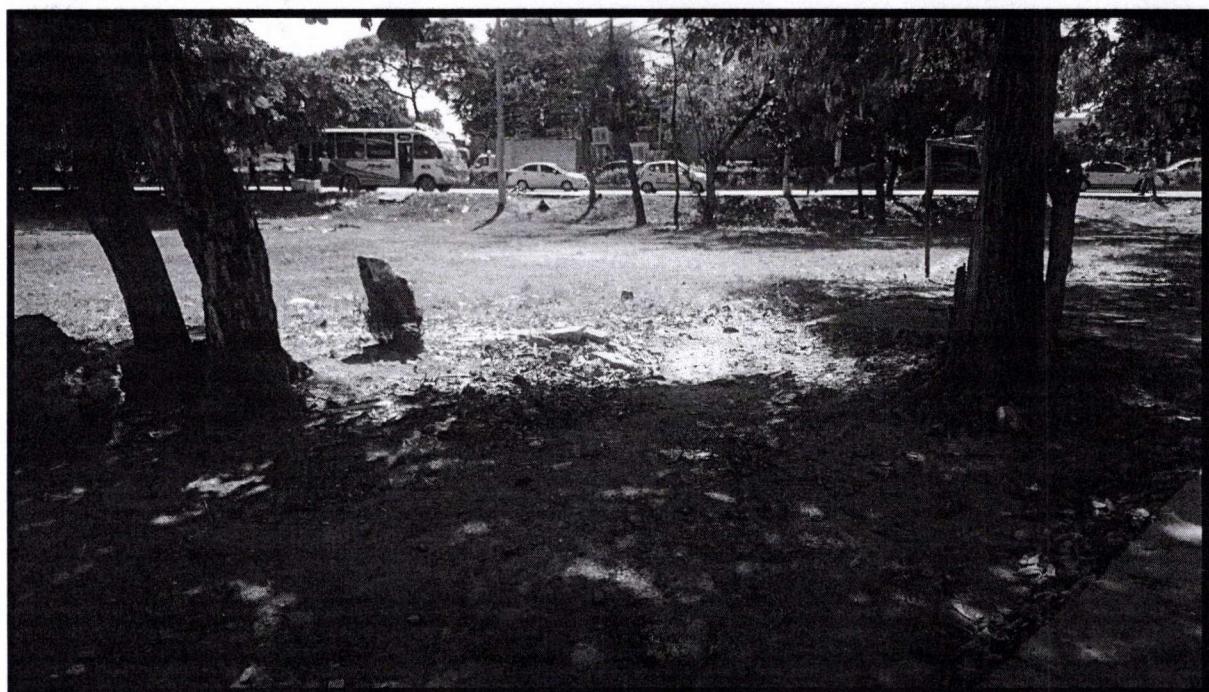
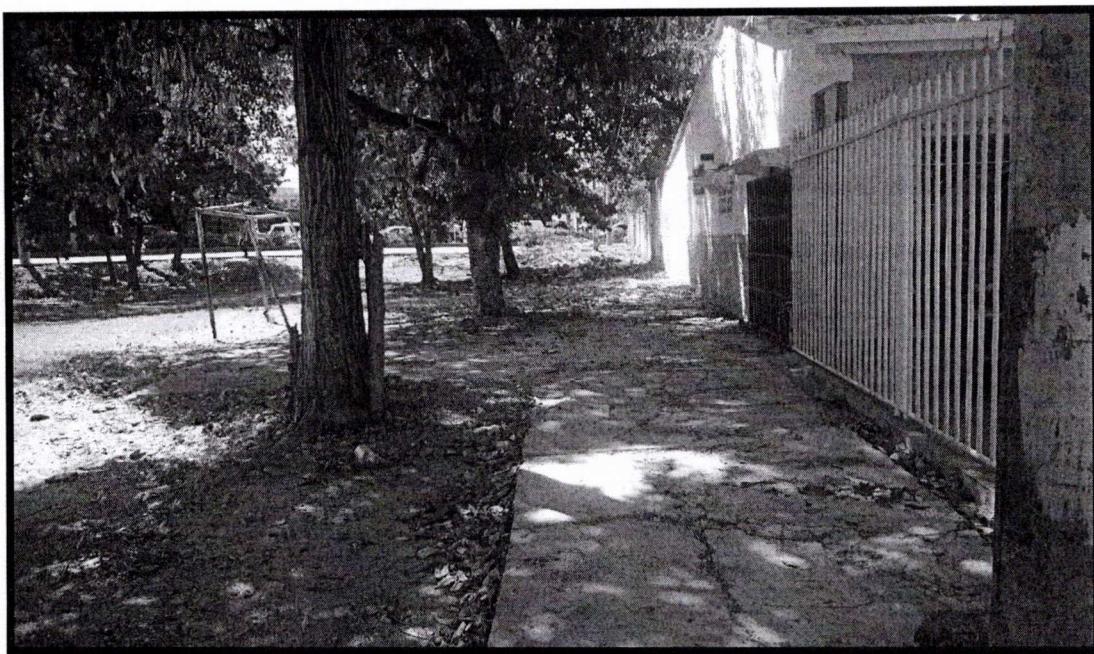
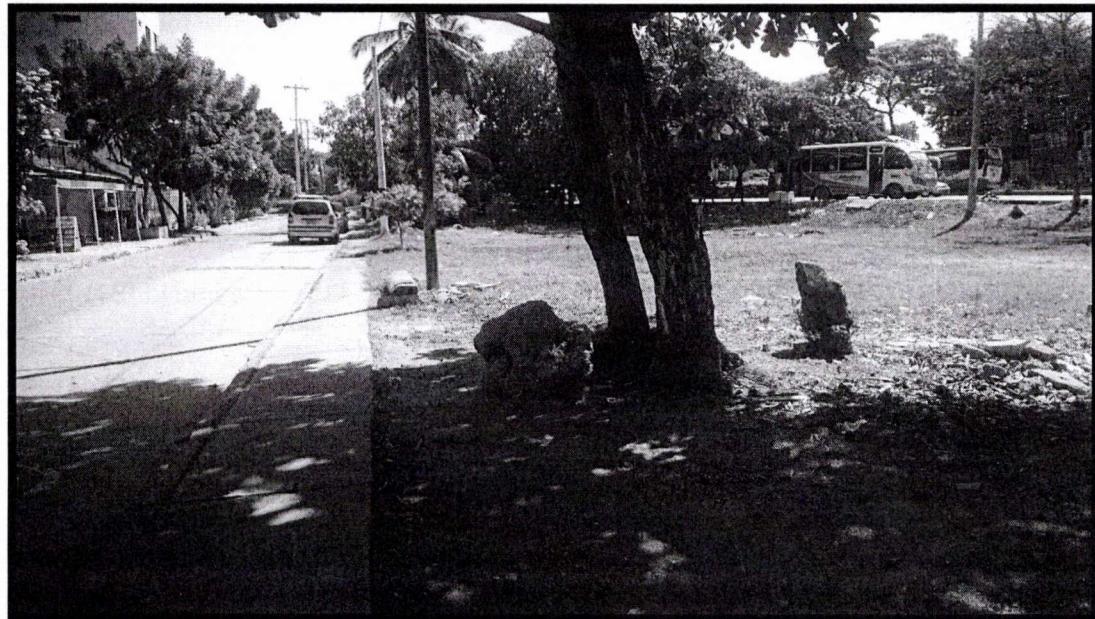
FOTOGRAFIA ACTUAL DE LA ZONA DE LA INTERVENCION

No hay evidencias movimientos de tierra o construcciones. Consultado la herramienta MIDAS el predio a que se viene haciendo referencia se encuentra subdividido en varios predios los cuales corresponden referencias las catastrales siguientes: 01-09-0047-0032-000(predio No. 32), 01-09-0047-0030-000(predio No. 30), 01-09-0047-0031-000(predio No. 31), 01-09-0047-0036-000(predio No. 36) según base catastral IGAC 2015 (FUENTE MIDAS).

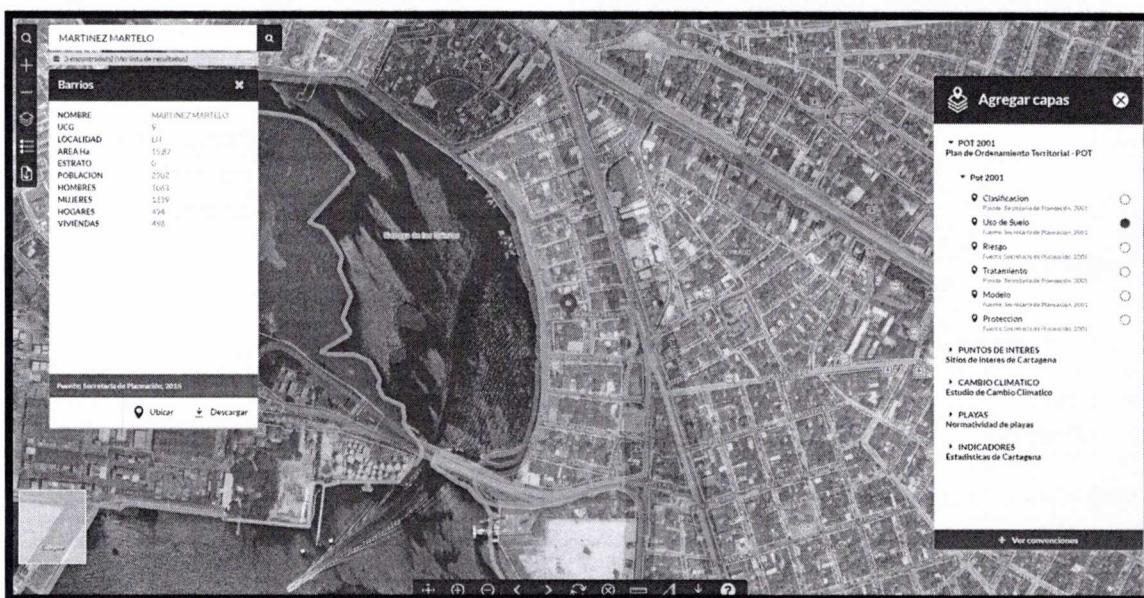
Imagen No.2 Plano Uso de Suelo. Fuente Midas

De conformidad con en el Plano de Uso de Suelo PFU 5/5 que hace parte integral del Decreto 0977 de 2001, el barrio Martínez Martelo se encuentra delimitado gráficamente dentro de la actividad Residencial Tipo B. Los predios que tienen frente sobre la Avenida Crisanto Luque y la Diagonal 21 sobre el barrio se encuentran clasificados dentro de la Actividad Mixta 2 (M2) (ver imagen2).

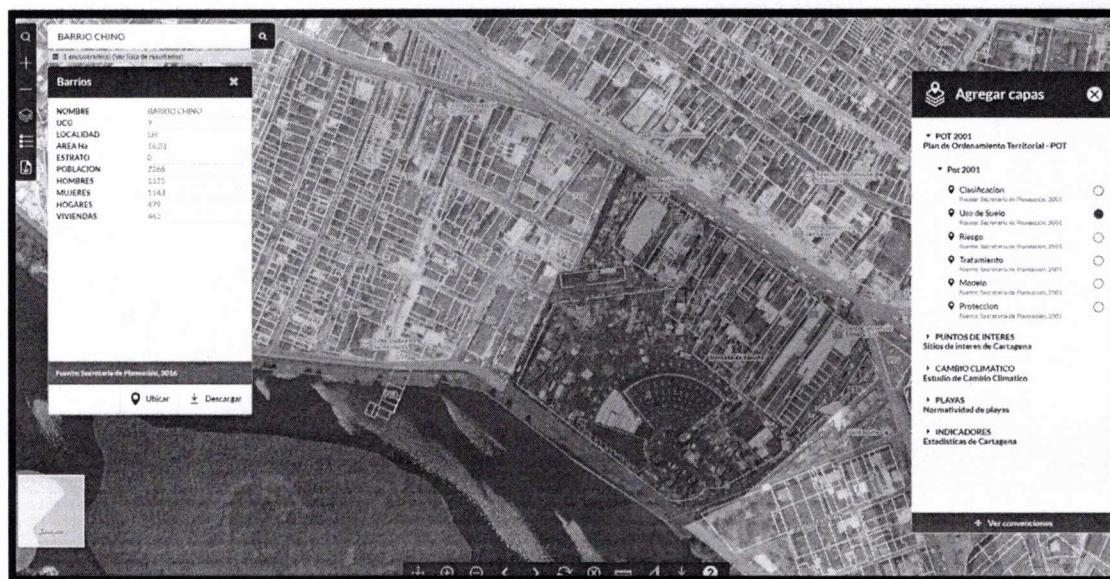
Imagen No.2 Plano Uso de Suelo. Fuente Midas

El barrio Chino se encuentra delimitado por el Norte con la Calle 30 o Avenida Pedro de Heredia de por medio con el barrio La Quinta, por el Sur con Calle 29 A o Avenida del Lago, por el Este con la Transversal 23 por medio con el barrio Martínez Martelo por el Oeste con la Cra. 22C por medio con el barrio Pie de La Popa. Así mismo, de conformidad con el Plano de Uso de Suelo que integra la Norma señalada, se encuentra clasificado y delimitado gráficamente desde la Carrera 22C hasta la Carrera 25 C, dentro de la actividad Residencial Tipo A (RA), no obstante los predios que se localizan sobre la Avenida Pedro hacen parte de la Actividad Mixta2. Y se le aplican los cuadros reglamentarios del POT, en cuanto a lo pertinente.

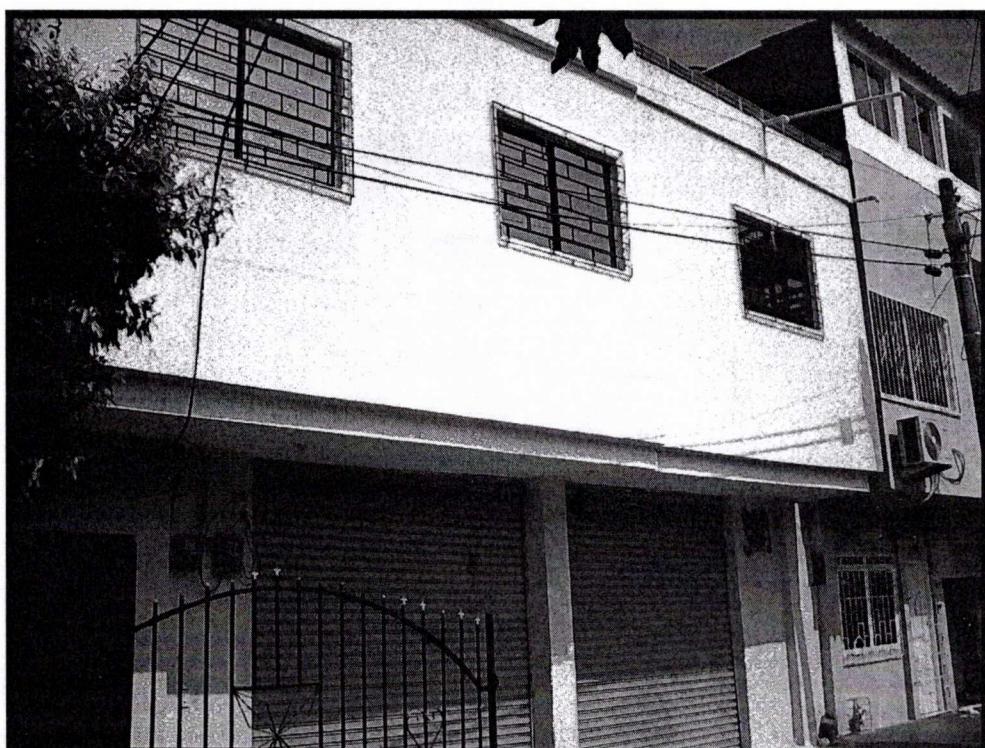
FOTOGRAFIA ACTUAL DE LA EDIFICACION

CONSTRUCCIÓN: acabada y su uso actual es almacenamiento de mercancía.

USO DEL SUELO: No disponible

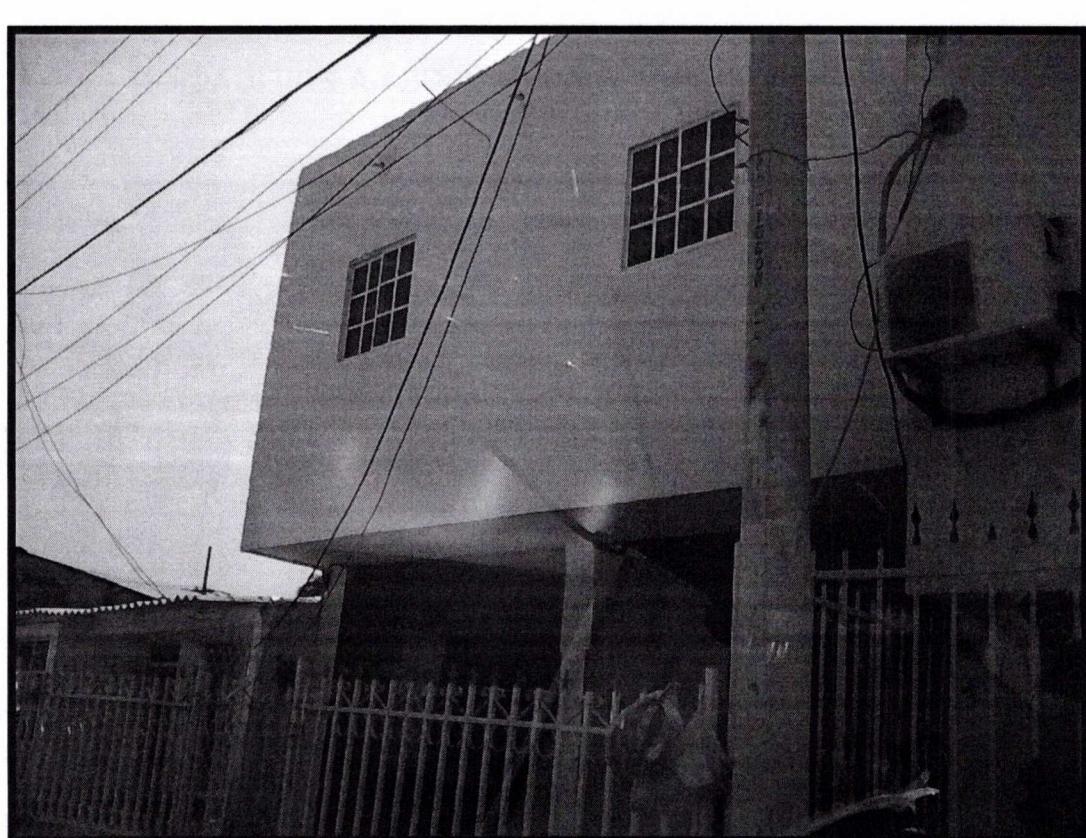
FOTOGRAFIA ACTUAL DE LA EDIFICACION

CONSTRUCCIÓN: acabada y su uso actual es almacenamiento de mercancía.

USO DEL SUELO: Residencial tipo B

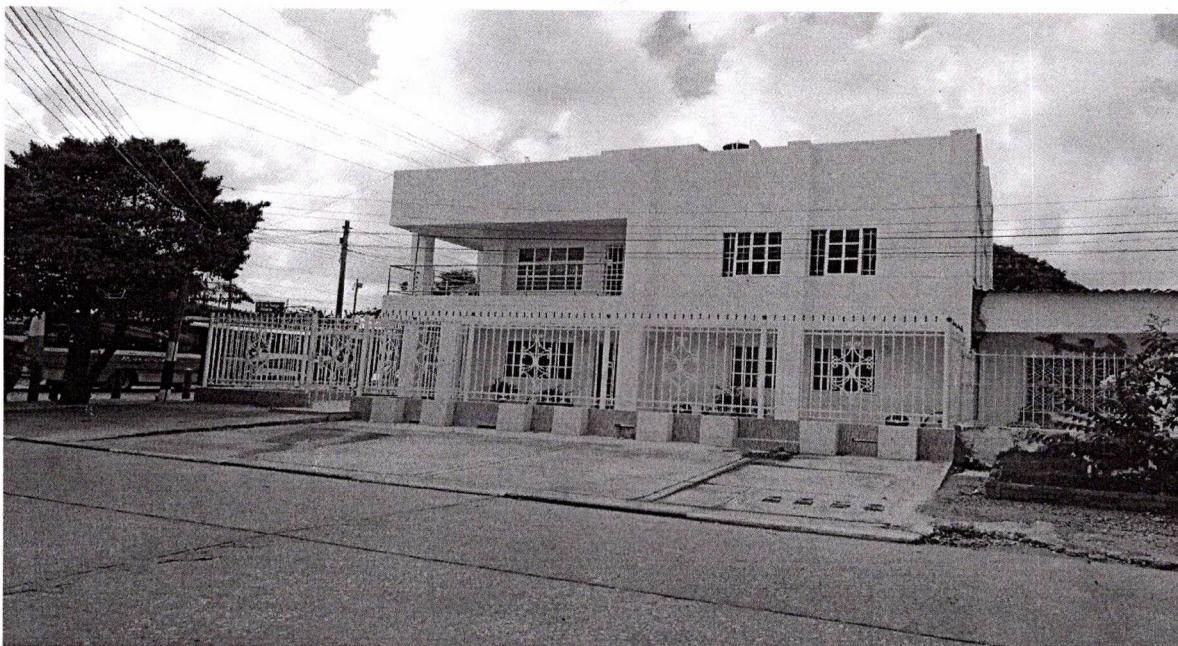
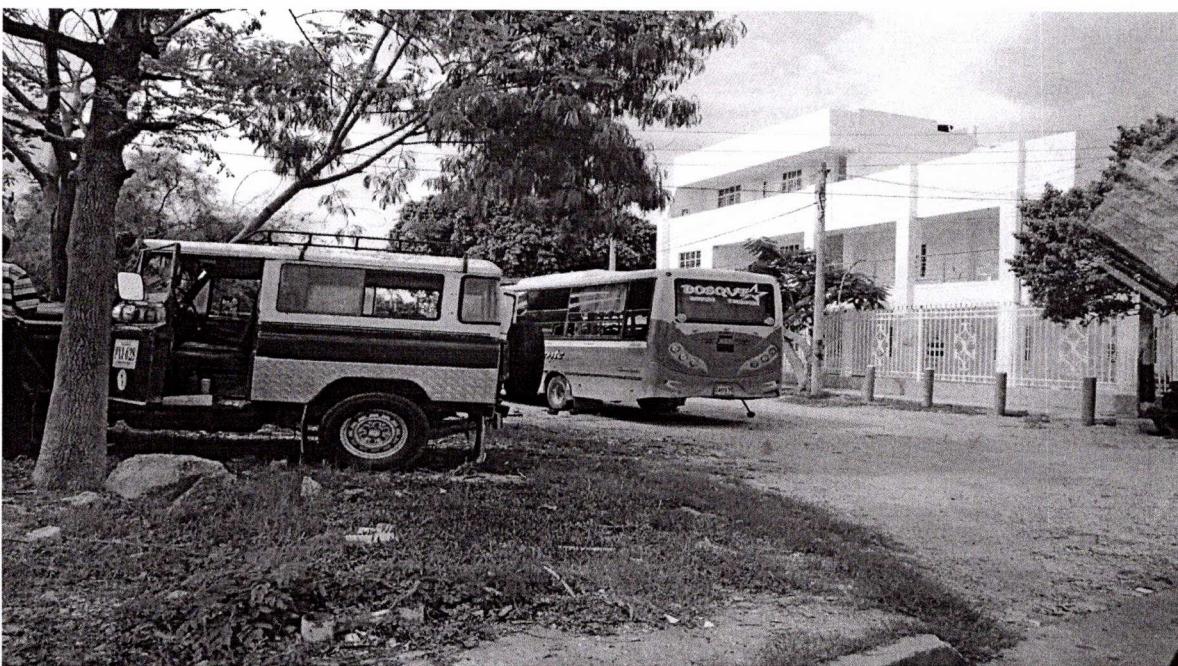
FOTOGRAFIA DE LA VIVIENDA

En el lugar se procedió a solicitar por el propietario de la vivienda y dos arrendatarios manifestaron no conocerlo, y no permitieron el acceso al predio ya que manifestaron no estar enterados de ese procedimiento. Se preguntó a vecino colindante y manifestó que el Señor Willian Torres había vendido hace años a otra persona y esta sucesivamente a otro, por tanto el predio ha tenido dos dueños más, que en la actualidad desconoce a quien le pertenece.

Se tomaron fotografías de la vivienda.

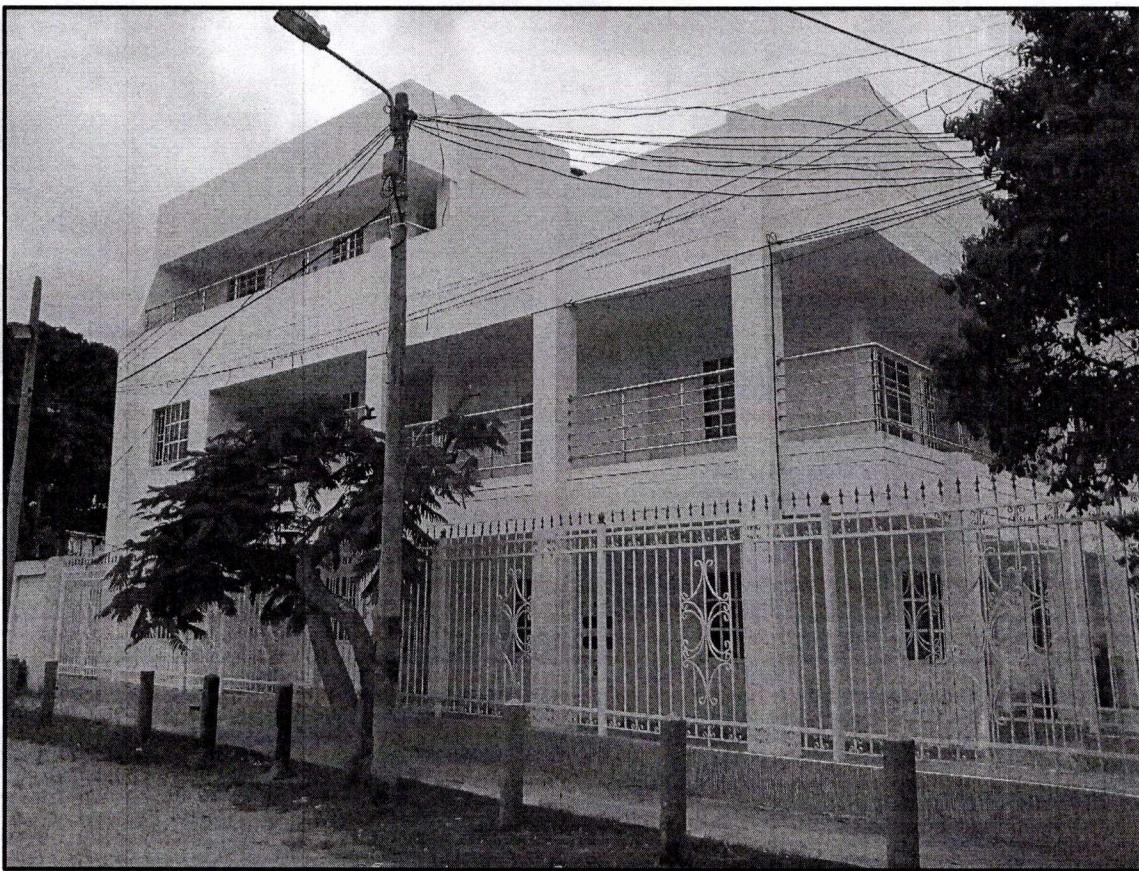
Fachada Principal Actual (se evidencia un multifamiliar de tres pisos) Fuente: Personal de Control Urbano, agosto 2018

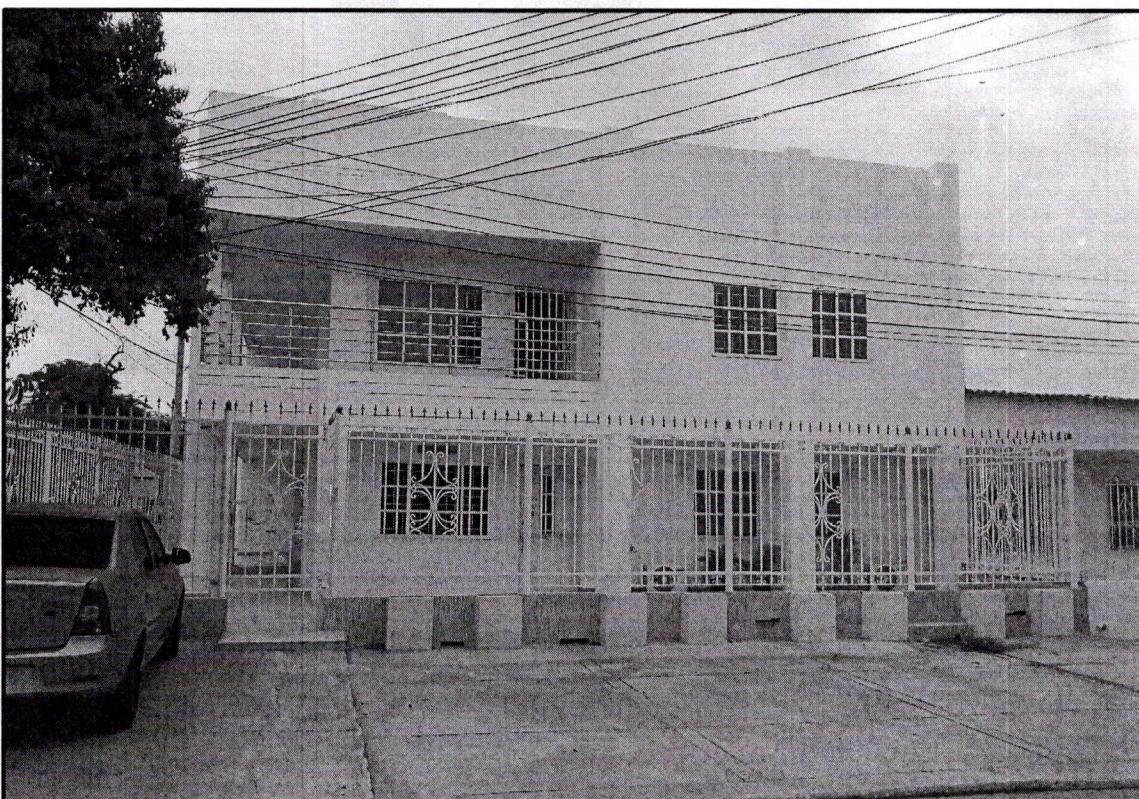
Fachada lateral actual (transversal 31) Fuente: Personal de Control Urbano, agosto 2018

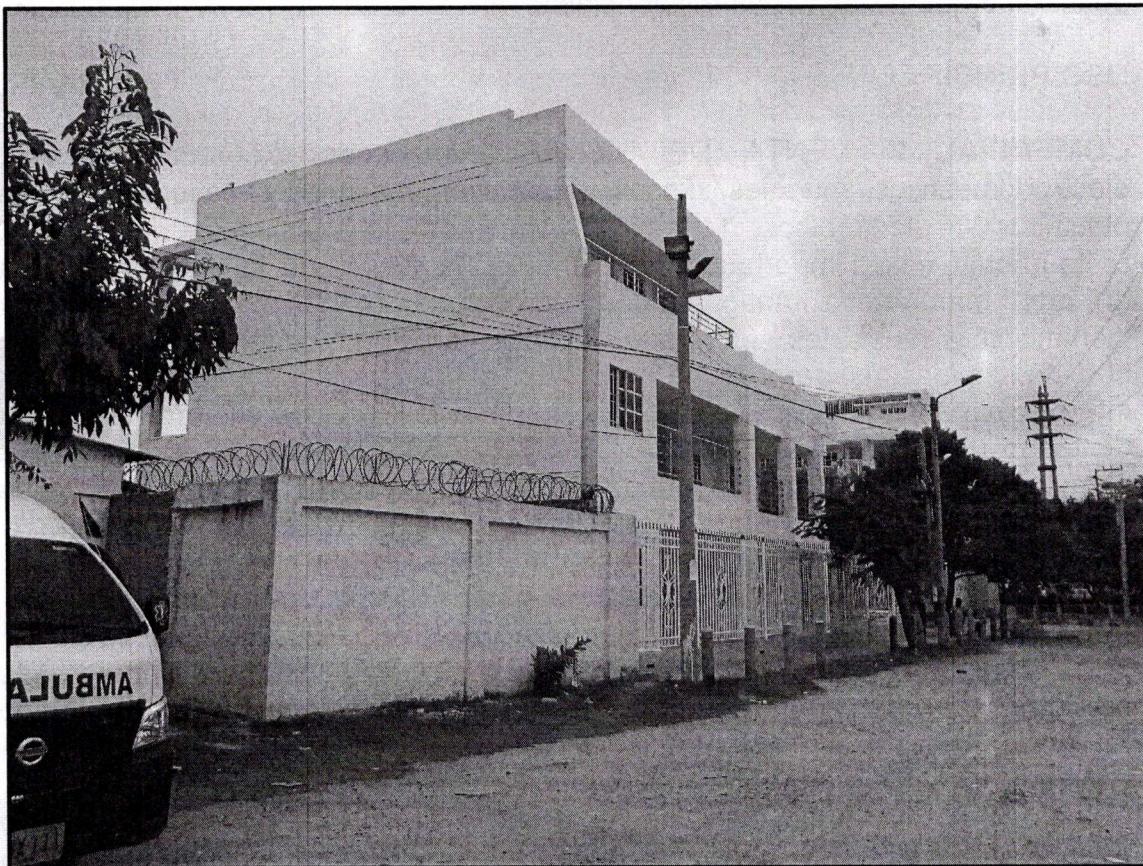
En esta foto actual (se evidencia multifamiliar adosado a la pared medianera) Fuente: Personal de Control Urbano, agosto 2018

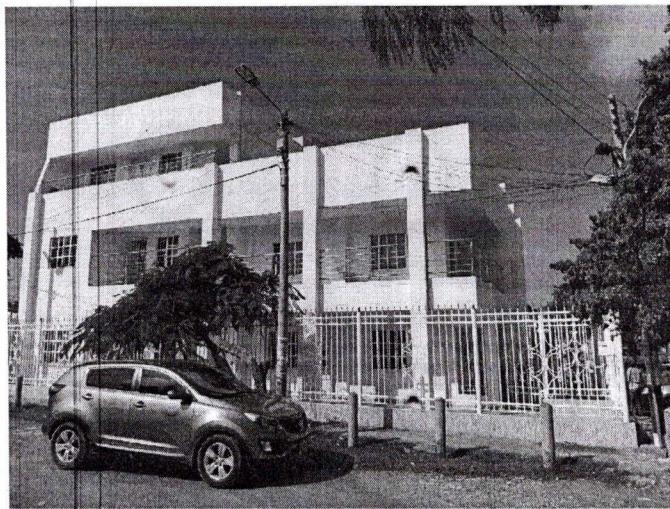
REGISTRO FOROGRAFICO:

Verificando la página de Impuesto Predial, se encontró que el propietario del predio es el señor William Torres Mutis, por lo tanto se recomienda notificar al propietario.
