Asunto: construcción en ante jardín

DIRECCIÓN ADMINISTRATIVA DE CONTROL URBANO ALCALDIA MAYOR DE CARTAGENA DE INDIAS	
Radicación	0021- 2017
Quejoso:	PATRICIA BAZA GARCIA
Presuntos Infractores	Por determinar
Hechos	Por determinar
Código de Registro	EXT-AMC-17-0004457

INFORME TECNICO	
ARQUITECTO:	LOLLY LAMBRAÑO TORRES
CODIGO RADICADO:	EXT-AMC-17-004457 de Enero 23 de 2017.
ASUNTO:	INFORME TECNI-CO PREDIO LOCALIZADO BOSQUE SECTOR MARION No.46-160
SOLICITANTE:	PATRICIA BAZA GRACIA

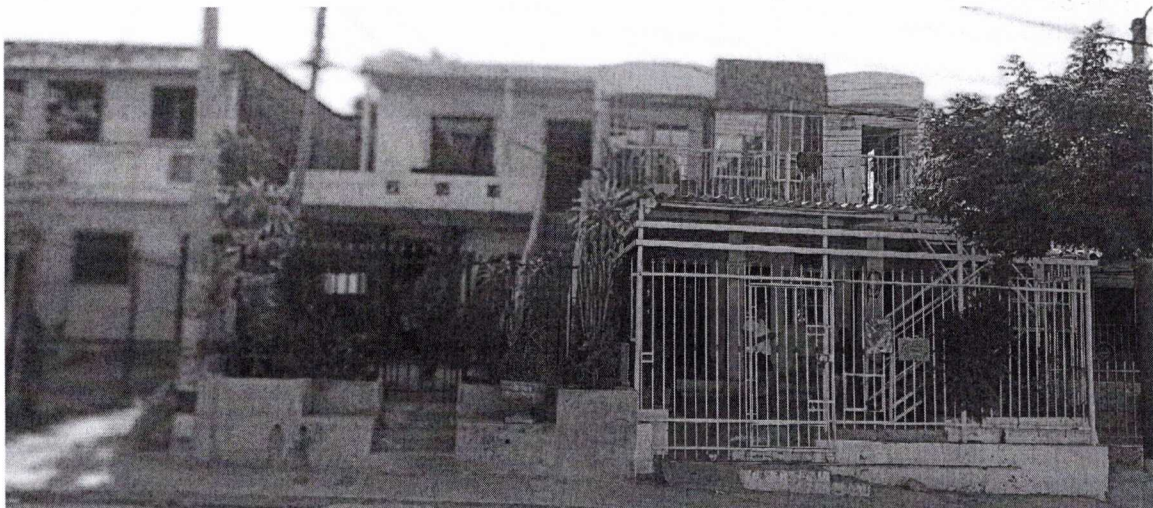
Figura 5. Estado de la edificación al momento de la visita de inspección ocular.  
Fuente: Dirección de Control Urbano -DCU-, 2022.

4. Al momento de las inspecciones llevadas a cabo en el sitio, no se observaron intervenciones recientes, ni obras civiles en ejecución, tal como se muestra en la Figura 5.

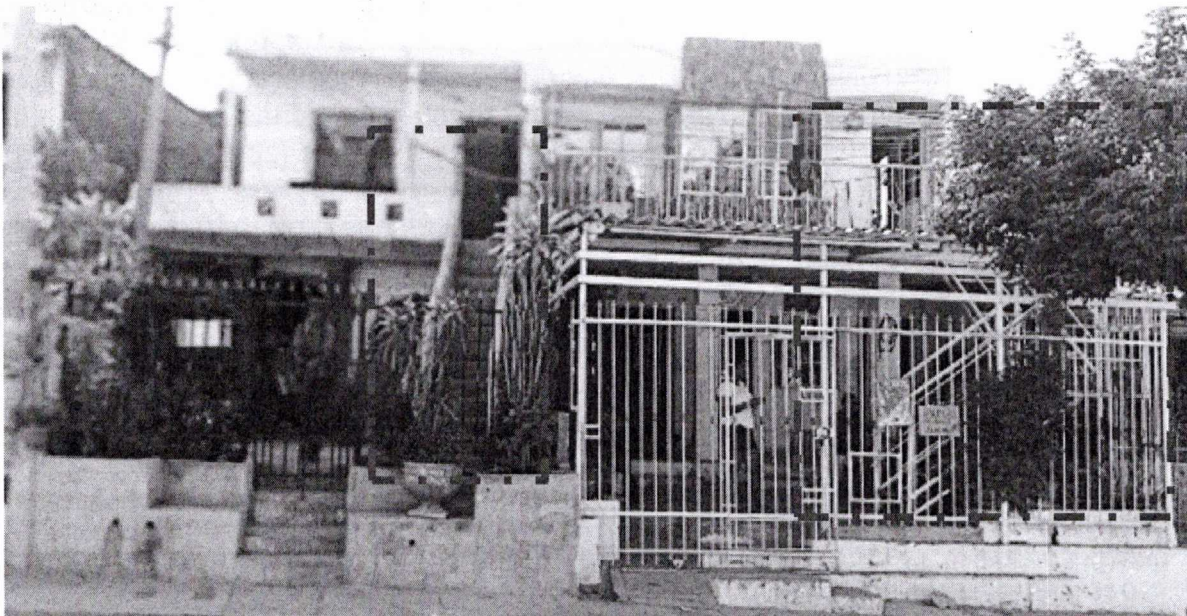
Figura 6. Identificación de escaleras construidas en ambos predios al momento de la visita de inspección ocular. Fuente: Dirección de Control Urbano -DCU-, 2022.

9. Durante las visitas realizadas, se pudo identificar que tanto en el predio de la querellante PATRICIA BAZA GARCIA como en el de la presunta infractora ERNESTINA MARIÑO DE ORJUELA, se presentan escaleras de acceso a los segundos niveles de estas viviendas, localizadas en las zonas de antejardín de cada predio, tal como se presenta en la siguiente figura:
