DIRECCIÓN ADMINISTRATIVA DE CONTROL URBANO ALCALDIA MAYOR DE CARTAGENA DE INDIAS	
Radicación	0029– 2017
Quejoso:	MARIBEL RAMIREZ
Presuntos Infractores	Por determinar
Hechos	Por determinar
Código de Registro	862 DEL 17 DE JUNIO DE 2016

ASUNTO: VISITA TÉCNICA PRELIMINAR POR PRESUNTA INFRACCIÓN A LA NORMATIVIDAD URBANÍSTICA.

INFORME TÉCNICO DIRECCIÓN DE CONTROL URBANO		
ASUNTO:	Informe de VISITA TÉCNICA PRELIMINAR POR PRESUNTA INFRACCIÓN A LA NORMATIVIDAD URBANÍSTICA. en inmueble identificado con folio de matrícula 060-113200, Barrio La Central Transversal 57 No. 21 ^a -17.	
RADICADOS:	Rad.862 de 17 Junio 2016 Radicado Interno: 0029-2017 AMC-OFI-0025963-2022	FECHA VISITA: 25 agosto 2022.
DIRECCIÓN:	Barrio La Central, Transversal 57 No. 21 ^a -17.	
SOLICITANTE:	Dirección de Control Urbano

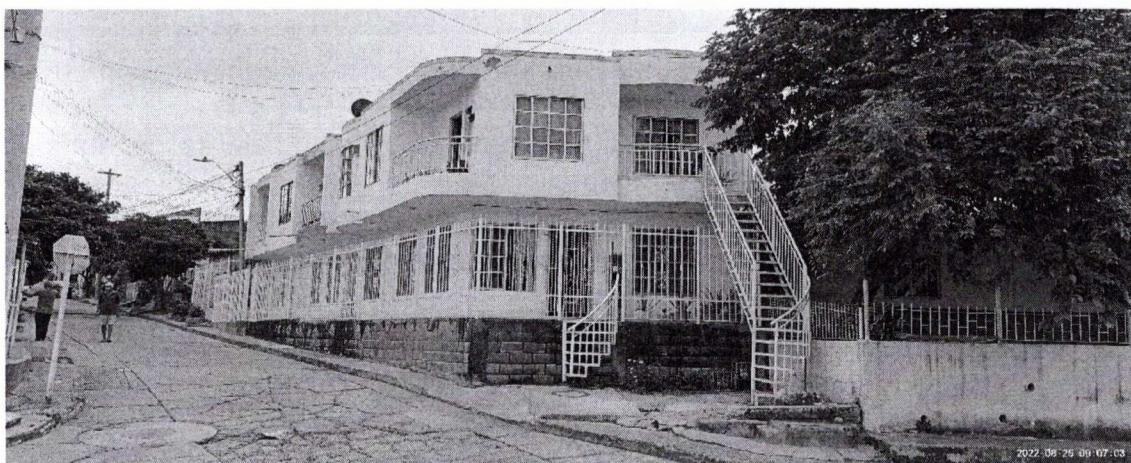
Figura 4. Estado del Predio al momento de la visita. Fuente: Dirección de Control Urbano -DCU-, 2022.

Posteriormente se hace la visita al predio que se le interpone la querella policial, donde fuimos atendidos por una persona el cual no quiso dar ningún tipo de identificación, quien se identificó como propietario y poseedor del inmueble; se evidenció que este consta de una construcción de dos (2) pisos; en cada uno de los cuales se encuentra dos (2) apartamentos con la fachada terminada y habitado. Se observaron escaleras en zona de antejardín y del espacio público. No se observó ningún tipo de intervención de obras civiles recientes, tal como se muestra en la siguiente figura.

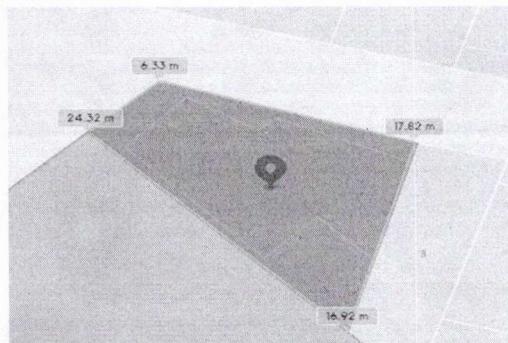
Figura 5. Estado del Predio. Fuente: DCU, 2022.

En la visita de inspección y acorde a las medidas tomadas en campo, se pudo constatar que el predio ubicado en el Barrio La Central, Transversal 57 No. 21^a-17; presenta las siguientes dimensiones en sus linderos y construcción:

Frente = 6,33 m.
 Fondo = 17,82 m.
 Lindero izquierdo = 17,82 m.
 Lindero derecho = 24,32 m.
 Retiro de Antejardín = 1,00 m.
 Retiro Posterior = 0,00 m.
 Voladizo: 0,70 m.

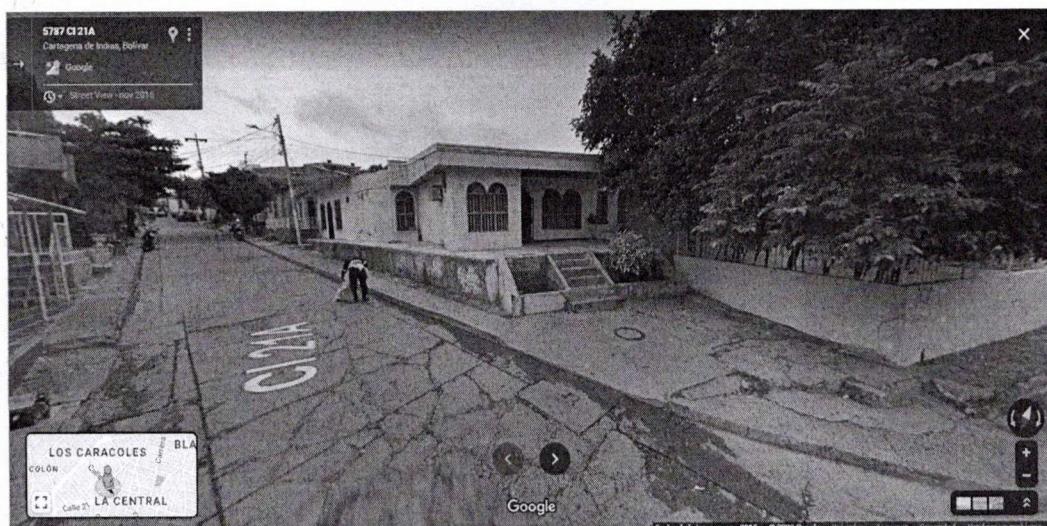
Figura 6. Estado del Predio - noviembre de 2015. Fuente: Google Maps.

Consultadas las herramientas informáticas Google Earth y Google Maps, estas reflejan que, para el año 2015, el predio en mención constaba de un (1) piso, tal como se muestra en la figura 6.

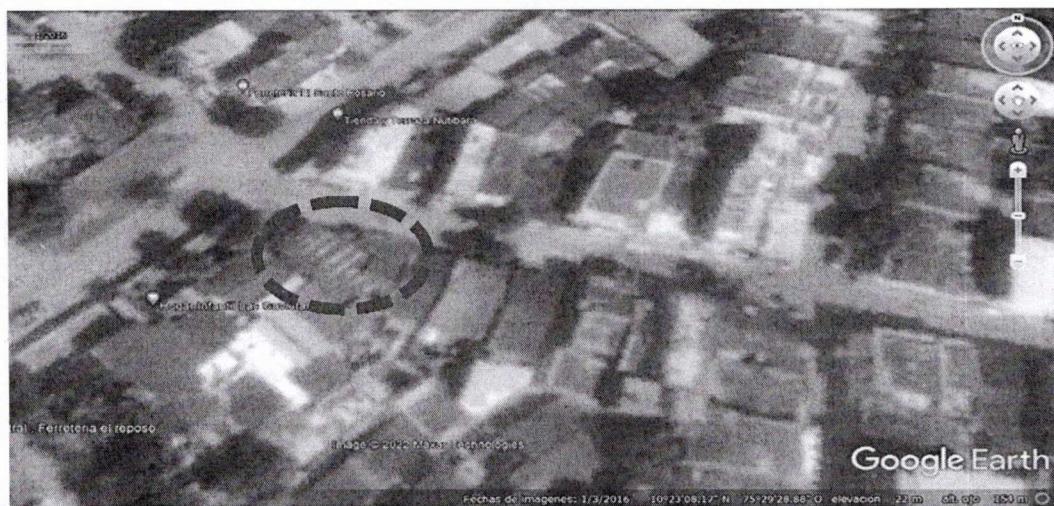
Figura 7. Estado del Predio - marzo de 2016. Fuente: Google Earth.

Con base en lo anterior, con la información contenida en el expediente del proceso y las imágenes de Google Earth, se infiere como lapso probable de inicio de obras, en marzo 2016 tal como se muestra en la figura 7.

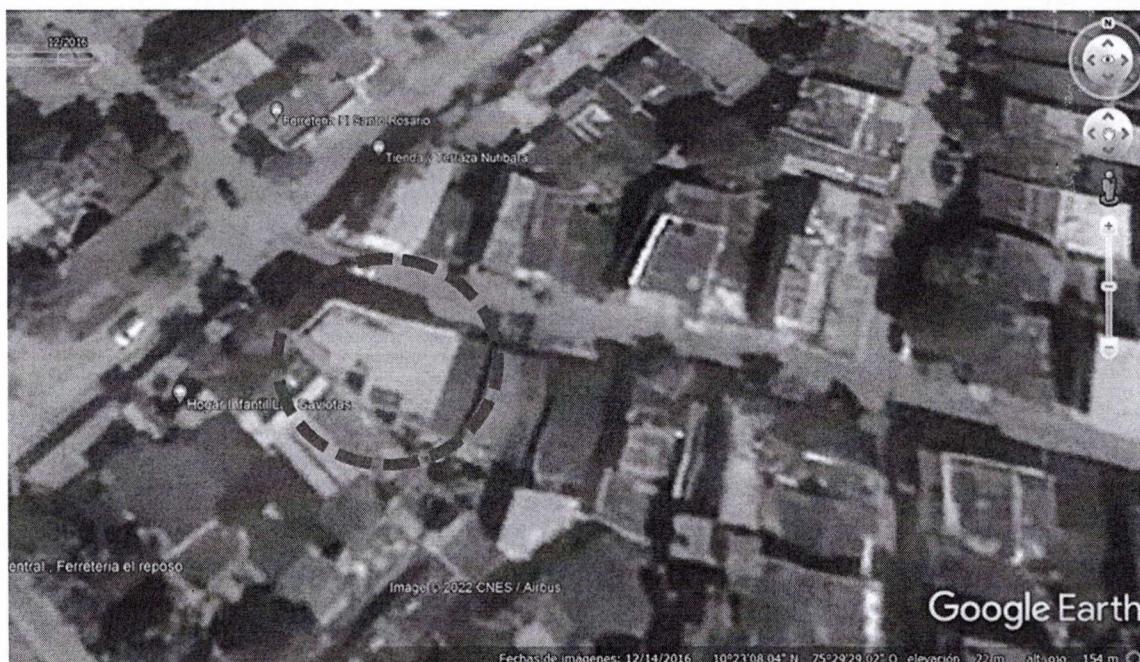
Figura 8. Estado del Predio - diciembre de 2016. Fuente: Google Earth.

Con base en la información recopilada y las imágenes satelitales de Google Earth (figura 8), se infiere como lapso probable de culminación de obras, diciembre del año 2016.

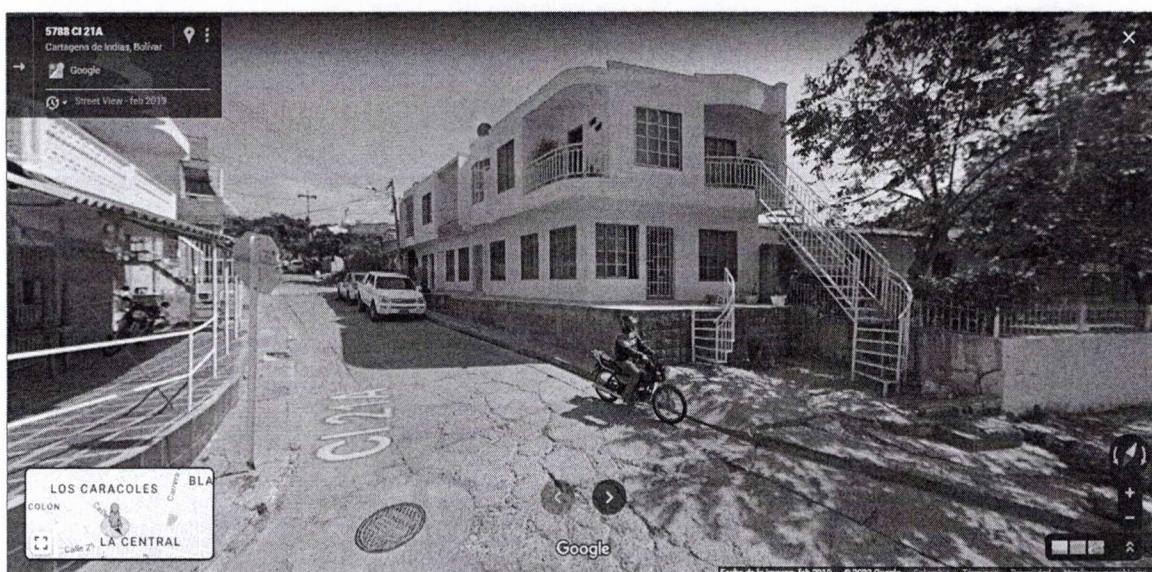
Figura 9. Estado del predio – febrero de 2019. Fuente: Google Maps.

Con la información obtenida de las herramientas informáticas Google Earth y Google Maps, se observa la edificación totalmente terminada y habitada en febrero de 2019 (ver Figura 9).

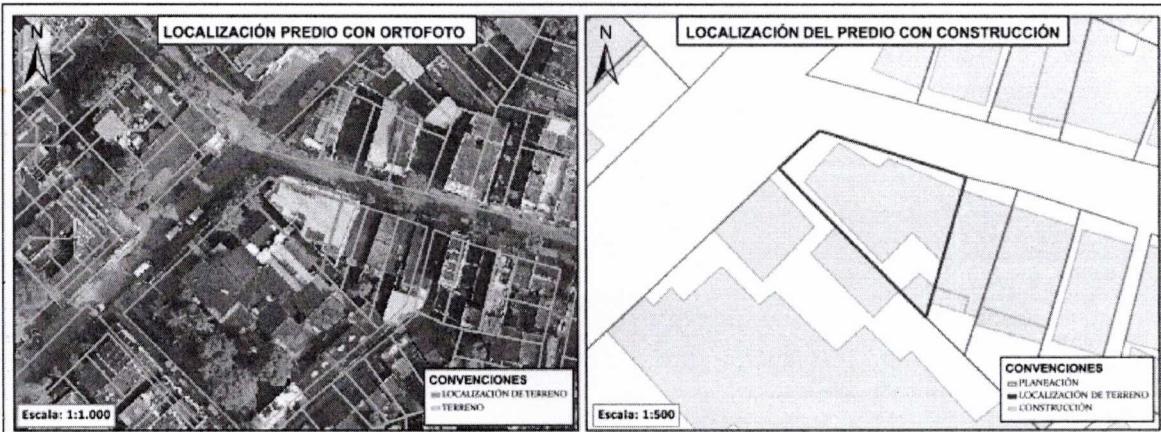
FICHA URBANÍSTICA

CONDICIONES DEL PREDIO SEGÚN POT (Decreto 0977 de 2001)		CUMPLIMIENTO DE NORMAS URBANÍSTICAS				
Tratamiento	Mejoramiento integral total	USO ACTUAL	PERMITIDO	COMPLEMENTARIO	COMPATIBLE	PROHIBIDO
Riesgo (amenaza)	-----	AISLAMIENTOS	X			
Uso del suelo	Residencial tipo B	Retiro faja vial		1.2		
Clasificación del suelo	Suelo urbano	Antejardín	3 m	5.8		
CONDICIONES DEL INMUEBLE		Voladizo	1.20 m (2do.)	Si tiene		
Sistema constructivo	Tradicional	EDIFICABILIDAD	SEGUN POT	MEDICIÓN	CUMPLE	NO CUMPLE
Número de plantas	2					
Cubierta	Zinc, teja de barro, eternit,	% de ocupación área construida en primer piso/ área de terreno	50%	88%		X
Muros	Bloque, ladrillo					
Cubrimiento muros	Pañete, papel común,					
Cerramiento	Abierto					
Altura	2,965001 m	NUMERO DE PISOS	SEGUN POT	MEDICIÓN	CUMPLE	NO CUMPLE
Numero valla construcción	-----	% de construcción área construida piso/ área de terreno	200%	175%	X	
Proceso constructivo	No aplica

Elementos constructivos adicionales	Escaleras					
Número unidades	6
