DIRECCIÓN ADMINISTRATIVA DE CONTROL URBANO ALCALDIA MAYOR DE CARTAGENA DE INDIAS	
Radicación	0034- 2017
Quejoso:	CARLOS QUINTANA
Presuntos Infractores	Por determinar
Hechos	Por determinar
Código de Registro	EXT-AMC-16-0051548

INFORME TECNICO DIRECCIÓN ADMINISTRATIVA CONTROL URBANO			
ASIGNADOS			
TEC. BIENVENIDO RODRIGUEZ ING. KATYA BANQUEZ			
<b>ASUNTO:</b>	Solicitud de Visita técnica	<b>SOLICITANTE:</b>	Dir. Luz Mercedes Simarra
<b>CODIGO DE REGISTRO:</b>	AMC-OFI-0135608-2019 Radicado No: 0034-2017- Carlos Quintana. Abogado: Isabel Alvear	<b>DIRECCION:</b> Barrio Blas de Lezo K21 A 67 69 MZ 41 LO 8	<b>FECHA VISITA:</b> 2/12/2019

INFORME GENERAL DEL ASUNTO			
Visita de inspección ocular presunta violación a la Norma Urbanística al Barrio Blas de Lezo K 21 <sup>a</sup> 67 69 MZ 41 LO 8.

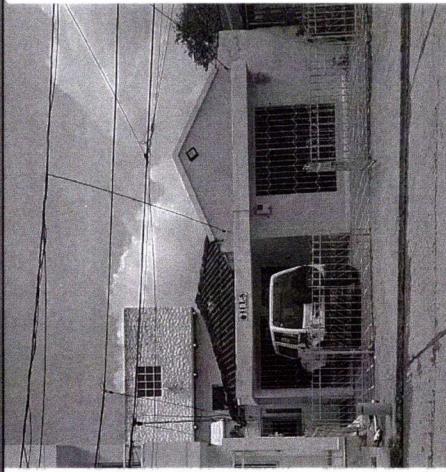
Foto No. 1. Fachada Principal del Predio

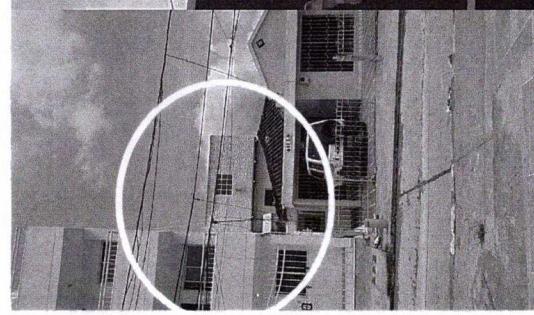
Foto No. 2 Fachada Principal.

Foto No. 3. Fachada Posterior)  
**Se percibe construcción de 3 pisos**

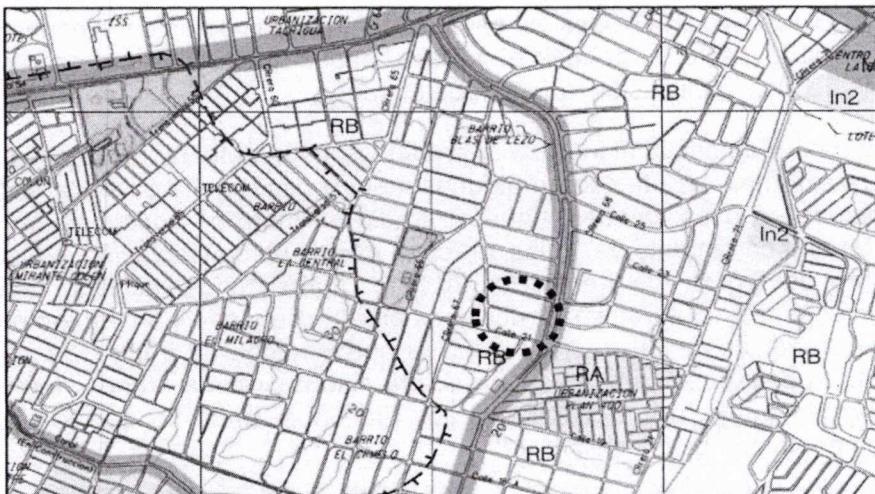
Figura 3. Plano de Usos del Suelo PFU 5C/5. Fuente Decreto 0977 de 2001 o POT

Se pudo evidenciar que el inmueble en cuestión está en área de actividad Residencial tipo B (RB), como uso principal, de acuerdo con el Cuadro de Reglamentación No 1 y definido en los artículos 218 al 221 del Decreto 0977 de 2001-POT:

En el marco del cumplimiento de las normas urbanísticas vigentes y conforme a lo señalado en el Plan de Ordenamiento Territorial (POT) o Decreto 0977 de 2001 del Distrito Turístico y Cultural de Cartagena de Indias, se consultó el plano de uso de suelo PFU 5C/5, el cual hace parte integral de la cartografía oficial de la citada disposición. En dicho plano, se evidencia que el predio referenciado, identificado con referencia catastral No. 01-05-0140-0020-000, se ubica en la Manzana 41, Lote 8, Etapa 4 (C 21A 67 69, Mz 41 Lo 8) del Barrio Blas De Lezo y corresponde a un predio urbano con uso del suelo Residencial B (RB), tal como se muestra en la siguiente figura.

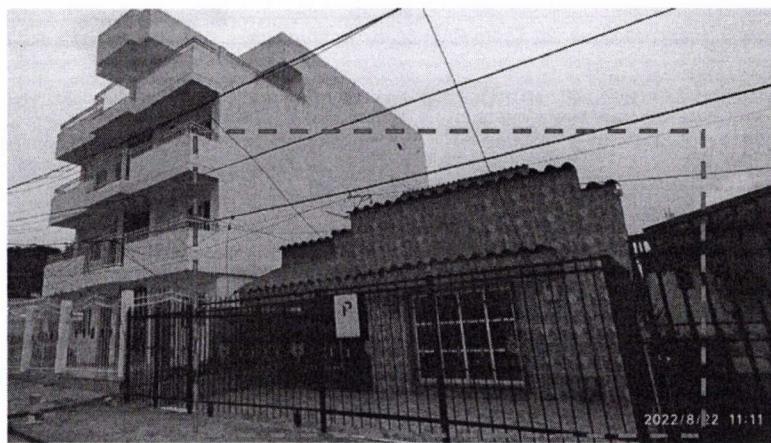
Pese a que no fue posible el ingreso al predio, se pudo apreciar dicha edificación de manera externa y se efectuaron algunas mediciones en el área de la fachada. De lo anterior, se pudo identificar que el predio en mención consta en su parte anterior, de un apartamento de 1 piso, en buen estado de conservación, construido en un área de 9,0 m. de frente por 20,0 m. aproximados del lado derecho. Adicionalmente se ejecutaron construcciones para un segundo y un tercero piso en la parte posterior de dicho predio (de 4,5 m aproximados de frente), es decir la edificación posee al menos 2 apartamentos, cada uno terminado arquitectónicamente y al parecer habitados y/o en arriendo, lo que le confiere naturaleza por lo menos bifamiliar.

Figura 4. Estado del Predio referenciado (Blas De Lezo, Mz 41, Lote 8, Etapa 4). Nótese edificación de un piso de altura en la parte anterior del predio. Fuente: Dirección de Control Urbano, 2022.

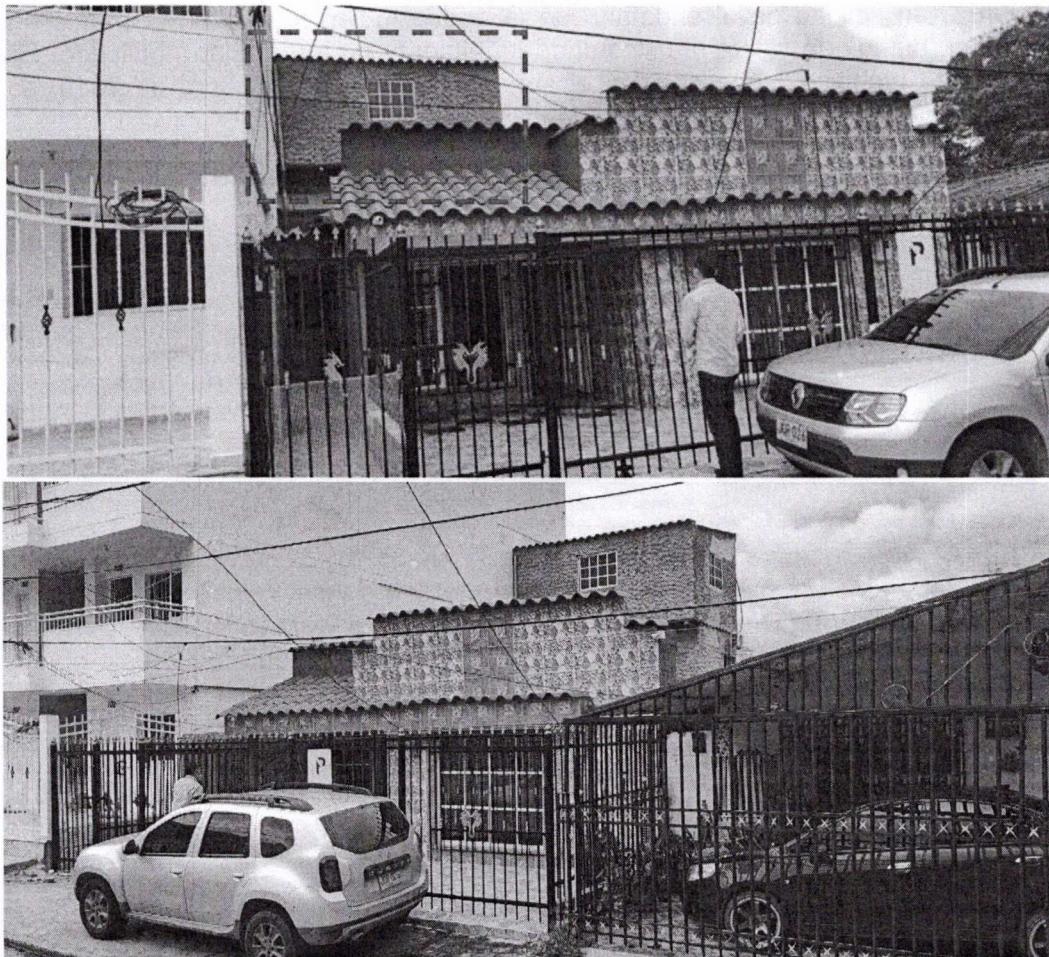
Figura 5. Estado del Predio referenciado (Blas De Lezo, Mz 41, Lote 8, Etapa 4). Nótese edificación de tres pisos de altura en la parte posterior del predio (zona de patio). Fuente: Dirección de Control Urbano, 2022.

Durante la visita no se evidenció la ejecución de actos constructivos, ni ningún tipo de intervención o adecuación dentro del predio.

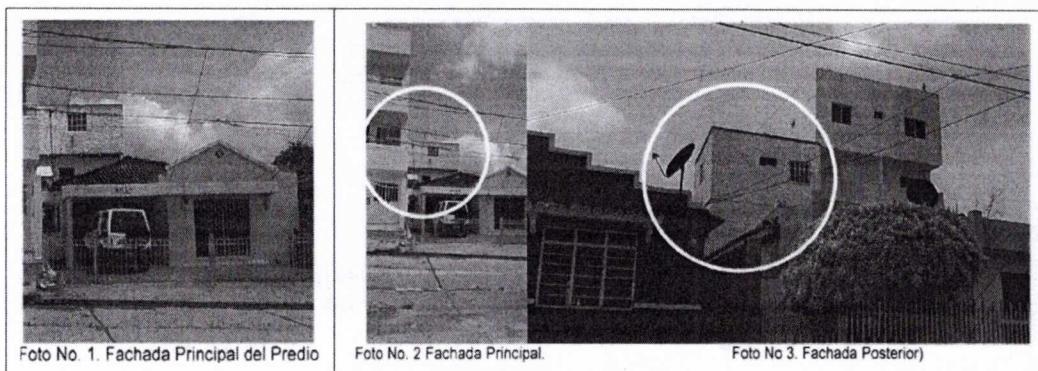
En el tercer informe, se describió que, durante la visita, el señor NELSON DARÍO GOMEZ, en calidad de arrendatario de la época, quien residía en el predio en cuestión, atendió la visita, manifestando igualmente no haber sido notificado. Es importante mencionar que solo en el segundo informe, de octubre de 2019, se presentó un registro fotográfico (ver Figura 6).

Figura 6. Estado del predio de la parte querellada. Fuente: Dirección de Control Urbano, octubre 2019.

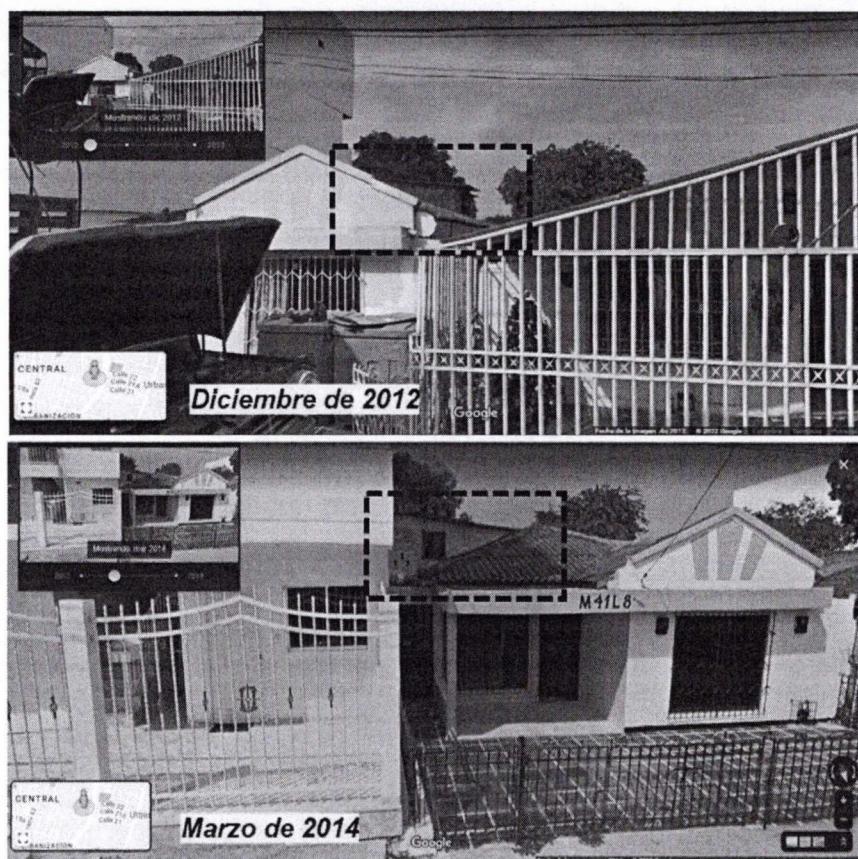
Consultada la herramienta informática de Google Maps, esta refleja que, para los años 2012 y 2014, ya se encontraba construida la parte anterior del predio objeto de la querella (fachada de la vivienda de un piso de altura) y también en la zona del patio, en la que se evidencia una construcción de dos pisos con cubierta, presumiblemente terminada arquitectónicamente. Por otra parte, para el año 2019 se refleja en la zona del patio, la misma construcción, pero ya ampliada a tres pisos.

Figura 7. Estado del predio – diciembre 2012 y marzo 2014. Fuente: Google Maps.

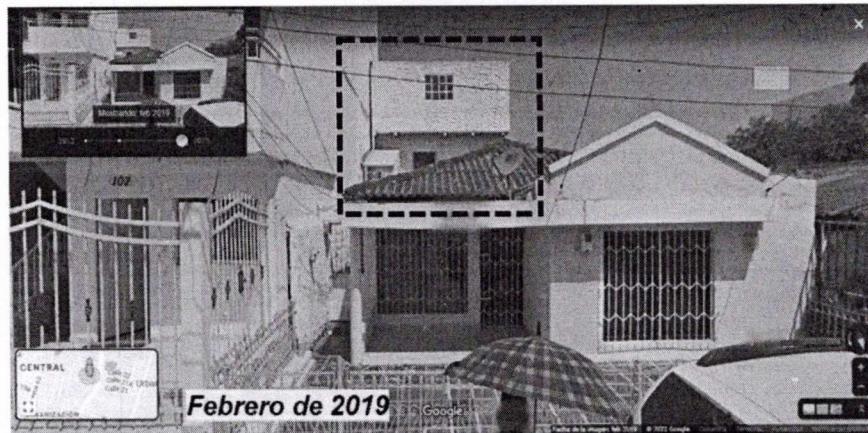
Figura 8. Estado del predio – febrero 2019. Fuente: Google Maps.

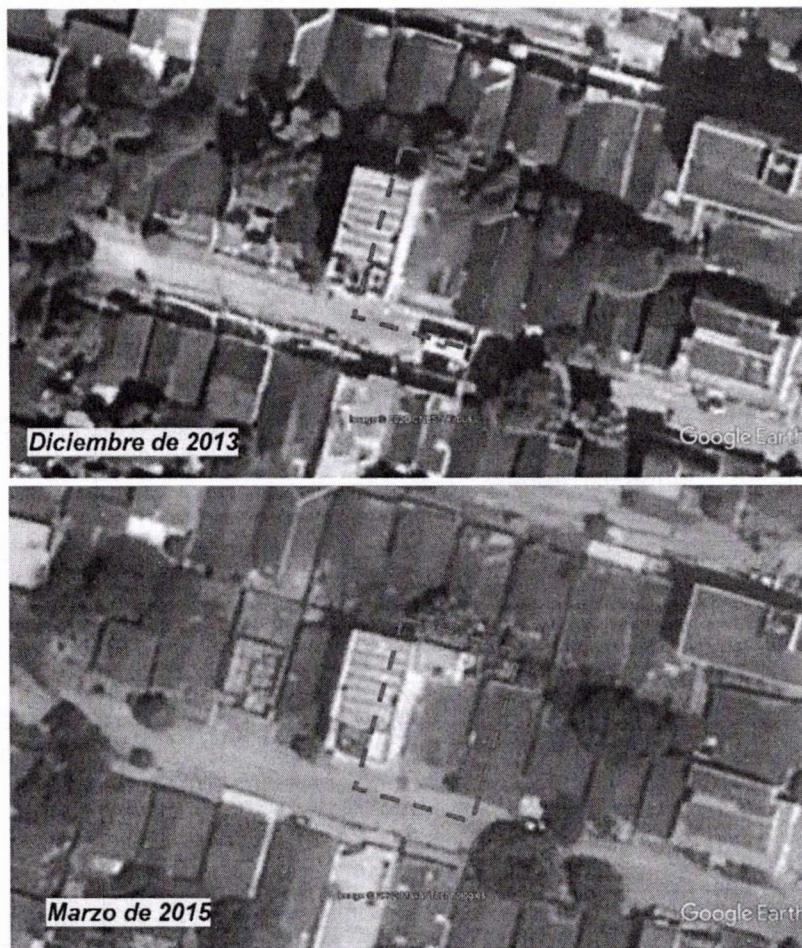
De acuerdo con las imágenes aéreas consultadas de Google Earth, se pudo evidenciar que para el año 2013, la construcción de tres pisos en la zona del patio, objeto de la querella, no se había construido, aunque ya tenía dos pisos materializados. En los primeros meses de 2015, se reflejan intervenciones significativas en el predio (construcción de losa de entrepiso) que finalmente dieron lugar a la construcción del tercer piso en la zona del patio.

Figura 9. Vista en planta del predio – diciembre 2013 y marzo 2015.  
Fuente: Google Earth.

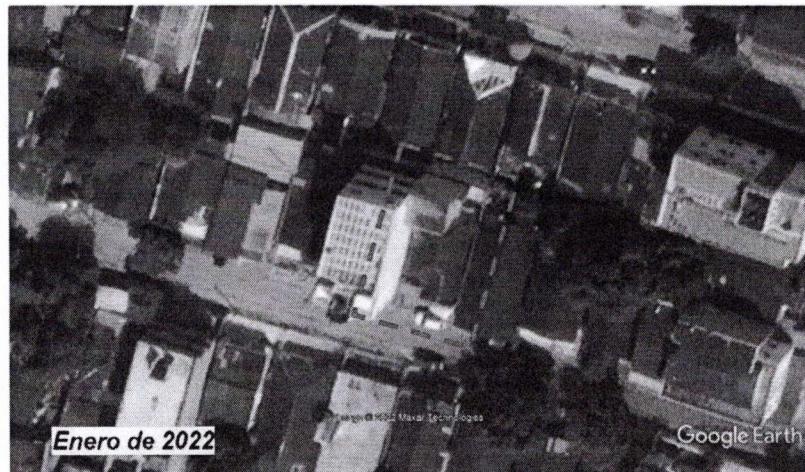
Figura 10. Vista en planta del predio – enero 2022.  
Fuente: Google Earth.

Con base en lo anterior, se puede inferir de manera razonable que la construcción del 3er piso de la edificación ubicada en la parte posterior del predio (zona de patio) se pudo ejecutar entre el segundo semestre de 2014 y los primeros meses de 2015, lo cual motivó la querella en cuestión.

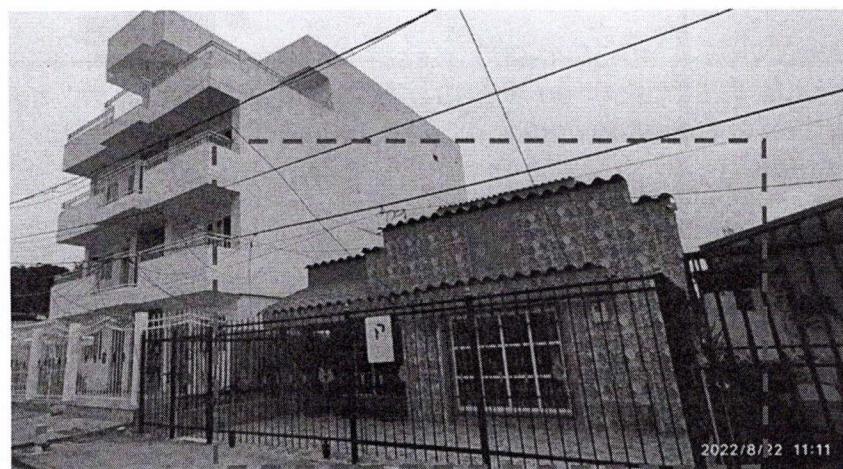
**SOBRE LA CONSTRUCCIÓN SE PRECISÓ QUE:** Pese a que no fue posible el ingreso al predio, se pudo apreciar dicha edificación de manera externa y se tomaron algunas mediciones en el área de la fachada. El predio en mención consta de un apartamento de 1 piso de altura, ubicado en la parte anterior de dicho predio, en buen estado de conservación, construido en un lote, de 9,0 metros de frente por 20 metros aproximados del lado derecho. Adicionalmente se ejecutaron construcciones para un segundo y un tercero piso en la parte posterior de dicho predio (de 4,5 m aproximados de frente), es decir la edificación posee al menos 2 apartamentos, cada uno terminado arquitectónicamente y al parecer en arriendo y habitado, lo que le confiere naturaleza por lo menos bifamiliar.

Figura 4. Estado del Predio referenciado (Blas De Lezo, Mz 41, Lote 8, Etapa 4). Nótese edificación de un piso de altura en la parte anterior del predio. Fuente: Dirección de Control Urbano, 2022.

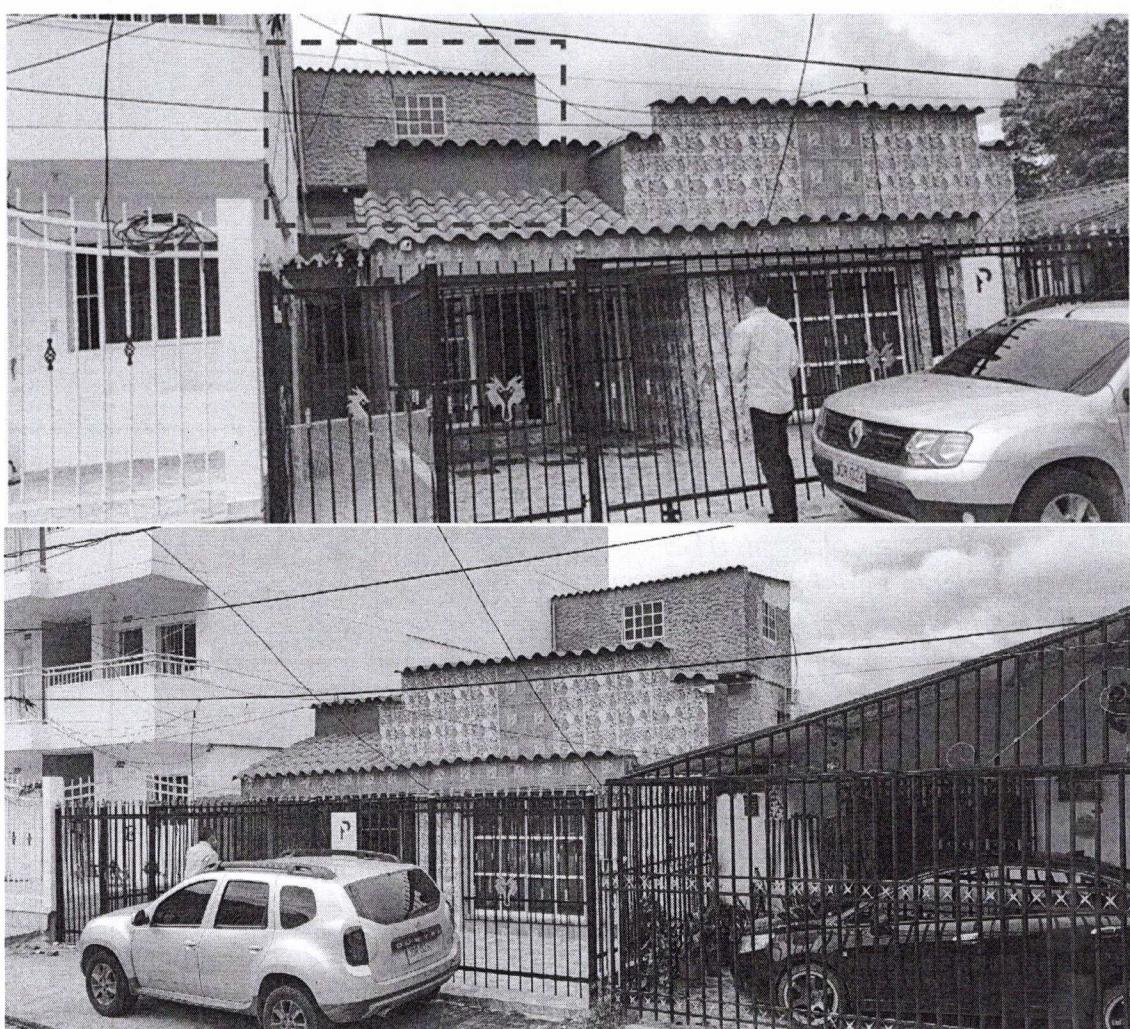
Figura 5. Estado del Predio referenciado (Blas De Lezo, Mz 41, Lote 8, Etapa 4). Nótese edificación de tres pisos de altura en la parte posterior del predio (zona de patio). Fuente: Dirección de Control Urbano, 2022.

Durante la visita no se observó ejecución de acto constructivo alguno, ni ningún tipo de intervención o adecuación dentro del predio.

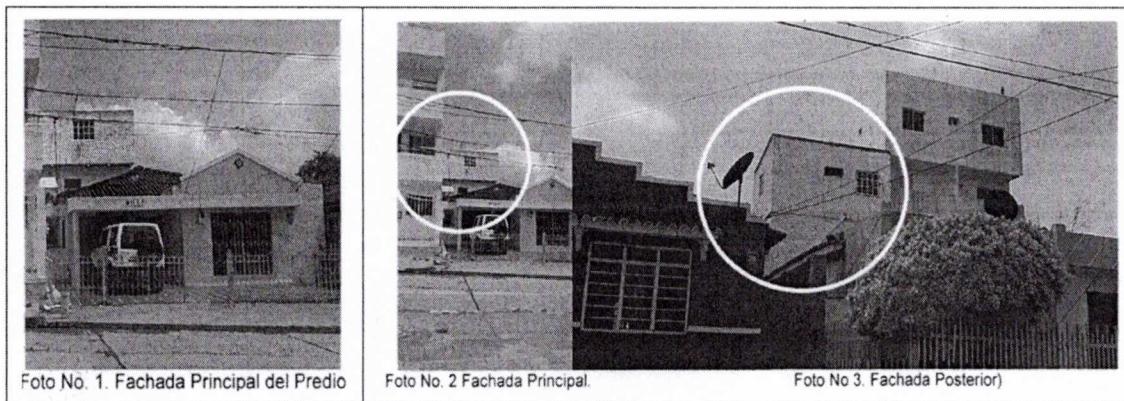
En el tercer informe, se describió que, durante la visita, el señor NELSON DARÍO GOMEZ, en calidad de arrendatario de la época, quien residía en el predio en cuestión, atendió la visita, manifestando igualmente no haber sido notificado. Es importante mencionar que solo el segundo informe, de octubre de 2019, presentó un registro fotográfico (ver figura 6).

Figura 6. Estado del predio de la parte querellada. Fuente: Dirección de Control Urbano, octubre 2019.

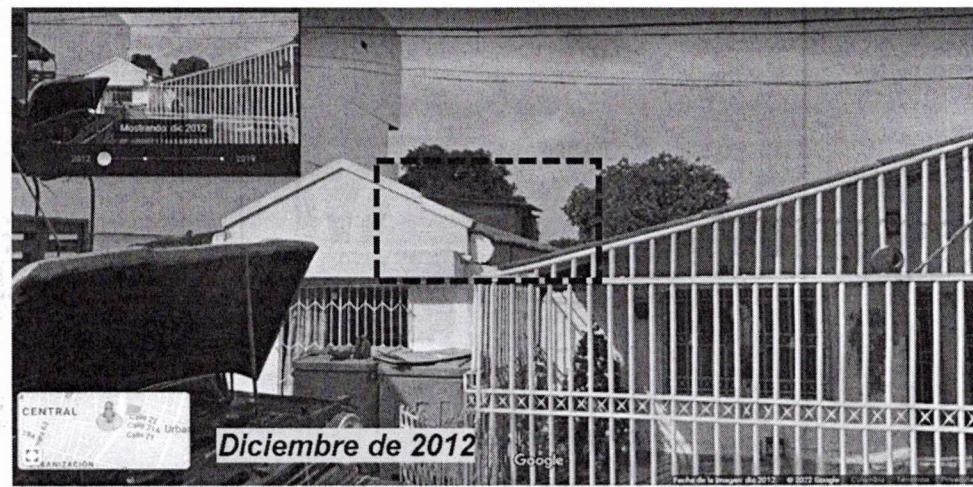
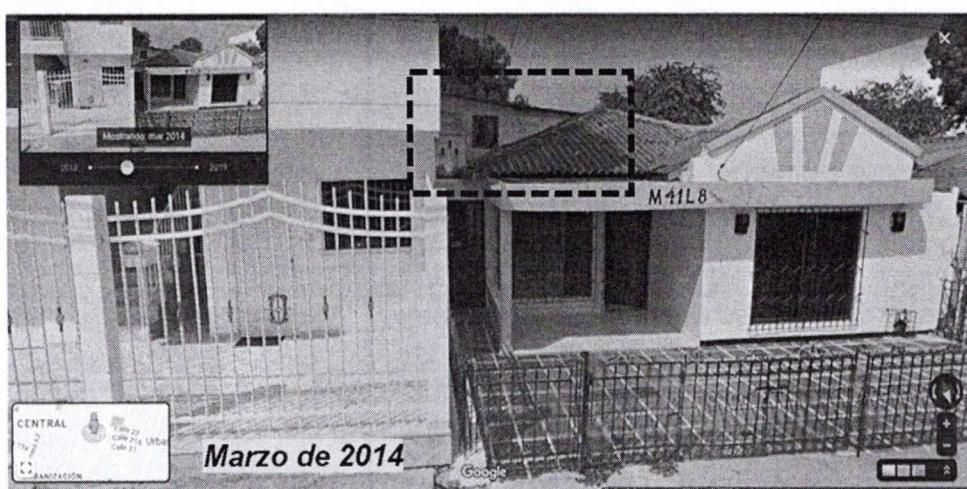
Consultada la herramienta informática de Google Maps, esta refleja que, para los años 2012 y 2014, el predio objeto de la querella, ya estaba construido, en la parte anterior del predio, donde se observa fachada de la vivienda de un piso de altura y en la zona de patio, donde se evidencia construcción de dos pisos de altura, con cubierta, aparentemente terminada desde lo arquitectónico. Por otra parte, para el año 2019 se observó la construcción del patio ampliada a tres pisos de altura.

Figura 7. Estado del predio – diciembre 2012 y marzo 2014. Fuente: Google Maps.

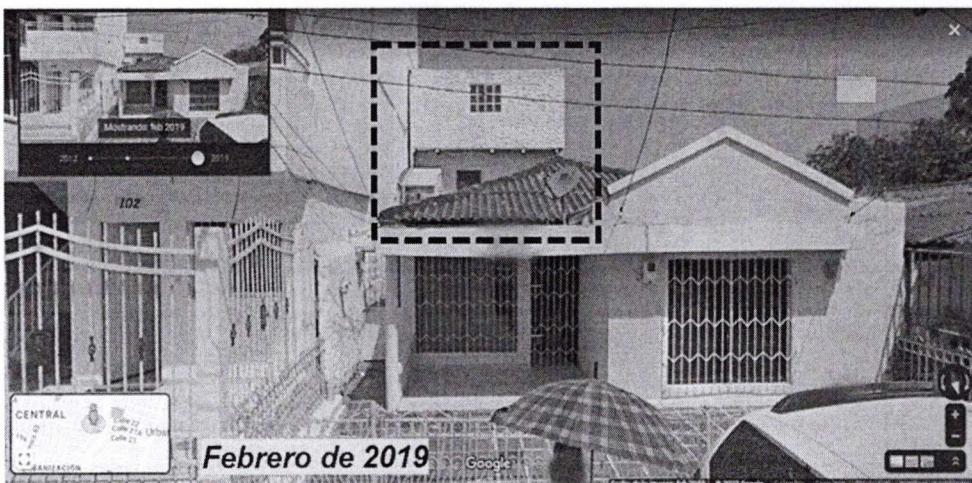
Figura 8. Estado del predio – febrero 2019. Fuente: Google Maps.

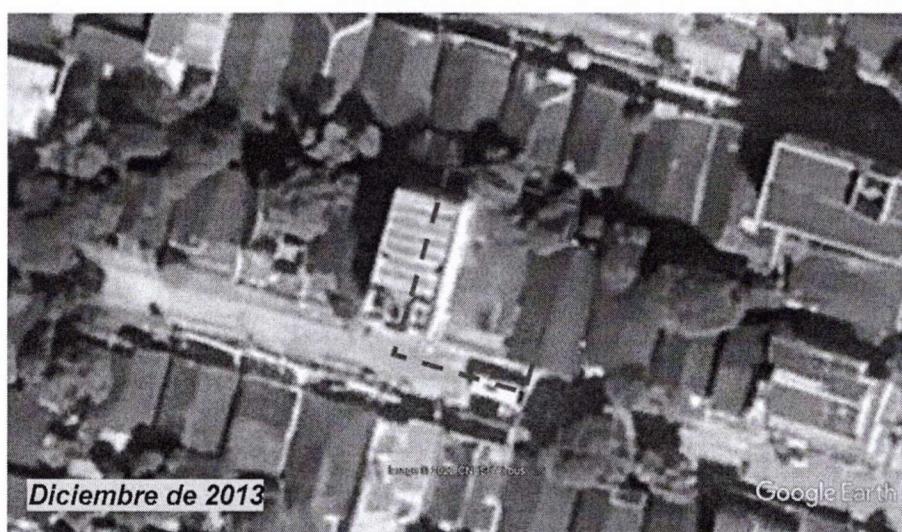
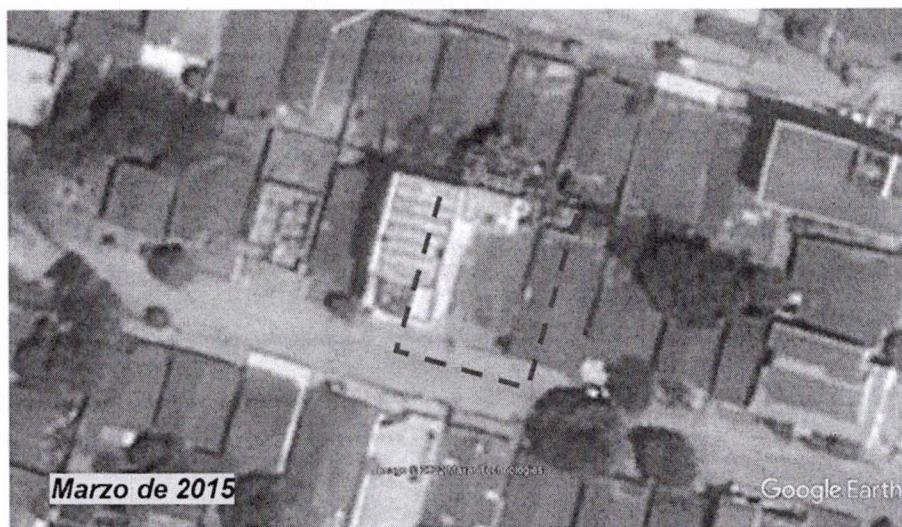
**ÚLTIMO ACTO CONSTRUCTIVO:** De acuerdo con las imágenes aéreas consultadas de Google Earth, se pudo evidenciar que para el año 2013, la construcción de tres pisos en zona de patio, objeto de la querella, no se había construido, aunque ya tenía dos pisos materializados. En los primeros meses de 2015, se observaron intervenciones significativas en el predio (construcción de losa de entrepiso) que finalmente dieron lugar a la construcción del tercer piso en zona de patio.

Figura 9. Vista en planta del predio – diciembre 2013 y marzo 2015.

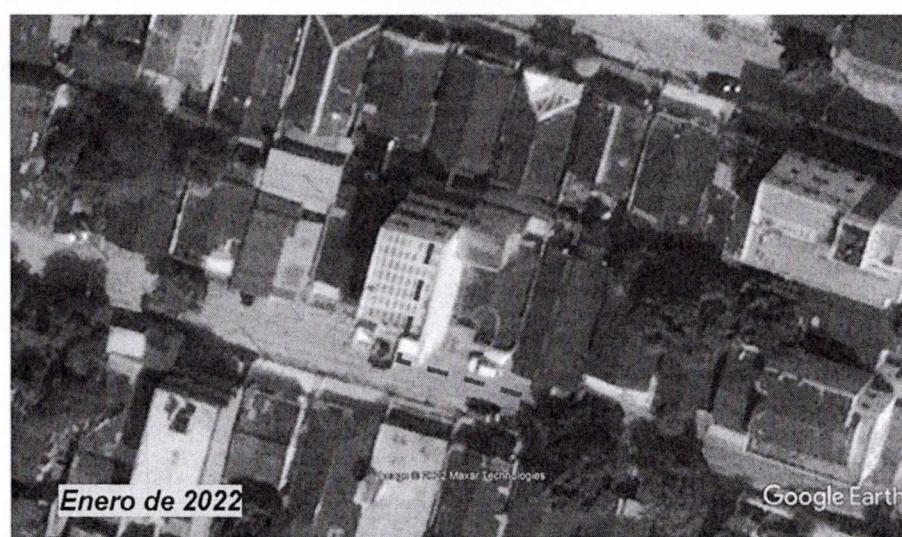
Figura 10. Vista en planta del predio – enero 2022.
