DIRECCIÓN ADMINISTRATIVA DE CONTROL URBANO ALCALDIA MAYOR DE CARTAGENA DE INDIAS	
Radicación	0035– 2017
Quejoso:	LILIANA PATRICIA AVILA PEREZ
Presuntos Infractores	Por determinar
Hechos	Por determinar
Código de Registro	EXT-AMC-16-0014697

ASUNTO: VISITA TÉCNICA PRELIMINAR POR POSIBLE INFRACCIÓN URBANÍSTICA.

INFORME TECNICO DIRECCION ADMINISTRATIVA CONTROL URBANO		
INGENIERA CIVIL: Katya Banquez Agresot	Cedula: 64.526.243	MP:13202205620BLV
Técnico: Oscar Barón Lacayo		
ASUNTO:	VISITA TECNICA POR POSIBLE INFRACCION URBANISTICA.	FECHA ASUNTO: 3 de julio de 2018
CODIGO DE REGISTRO:	AMC-OFI-0071666-2018 Petición AMC-OFI-0010785-2017.	FECHA VISITA: 3 de septiembre 2018
SOLICITANTE:	ANA OFELIA GALVAN MORENO DIRECTORA ADMINISTRATIVA DE CONTROL URBANO	TELEFONO:
DIRECCION:	Barrio San José de los Campanos Cra 101 ^a N° 35-12. Ref. Catastral 010511180027000 Área: 86.61 m ² . Uso RESIDENCIAL TIPO A

INFORME GENERAL DEL ASUNTO: Visita Técnica por posible infracción urbanística.
Querellante: Liliana Patricia Ávila Pérez.

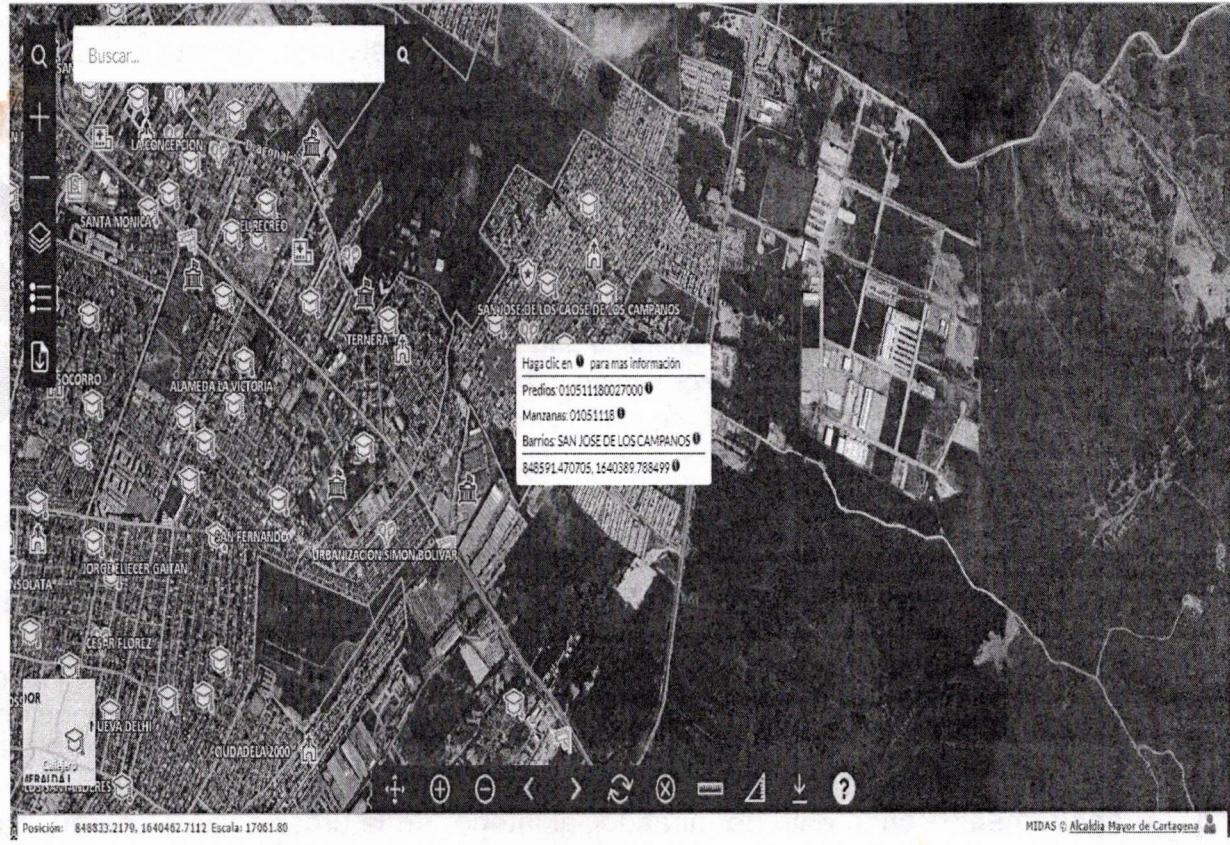
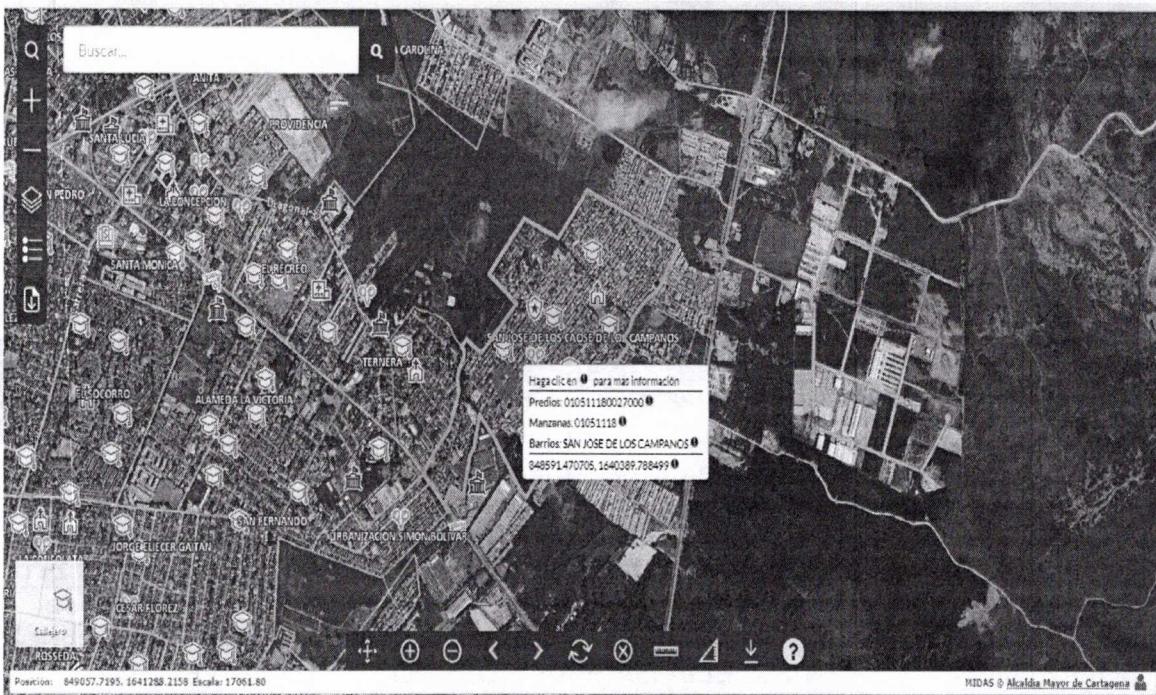
LOCALIZACION DEL SECTOR.

LOCALIZACION GENERAL DEL PREDIO BARRIO SAN JOSE DE LOS CAMPANOS CRA 101^a No 35-12.

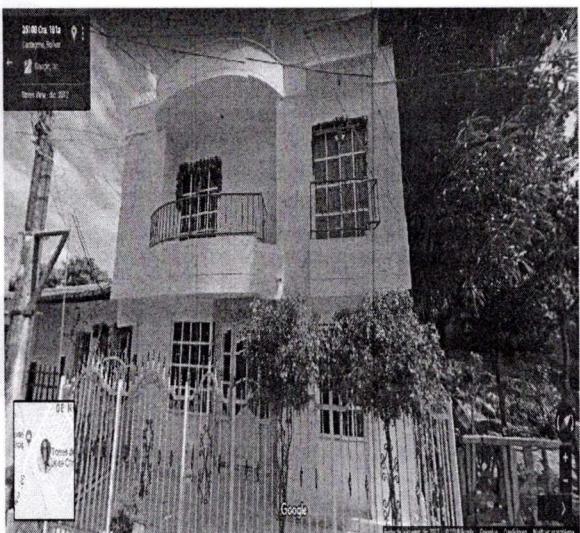
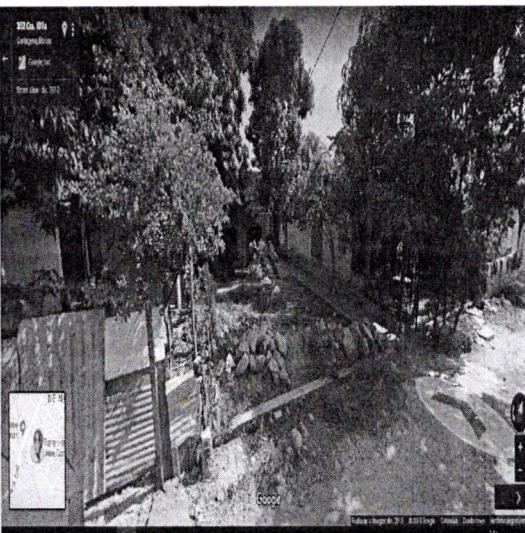
REGISTRO FOTOGRAFICO

Fotografías tomadas de google map, diciembre 2012.

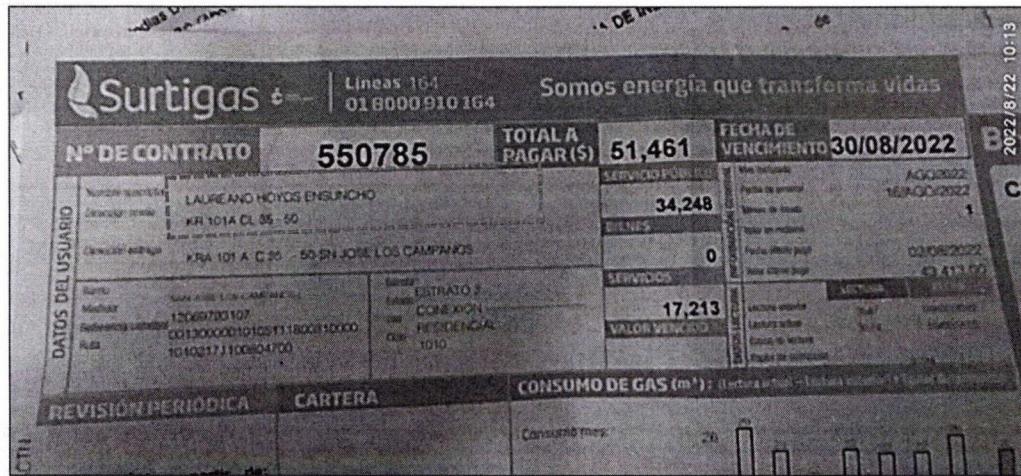
Figura 3. Dirección no coincidente del predio según vista parcial de un recibo de servicio público domiciliario.
Fuente: Surtigas S.A. E.S.P., 2022.

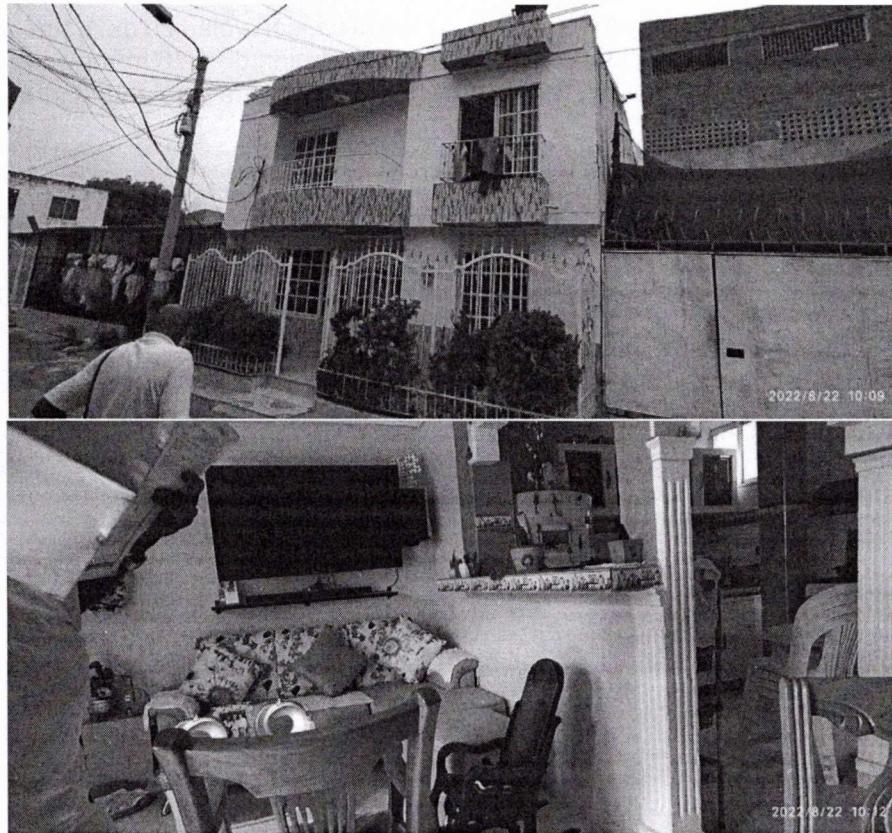
Figura 5. Estado del Predio de la parte querellada (San José de los Campanos). Nótese vista interna del apartamento del primer piso. Fuente: Dirección de Control Urbano, 2022.

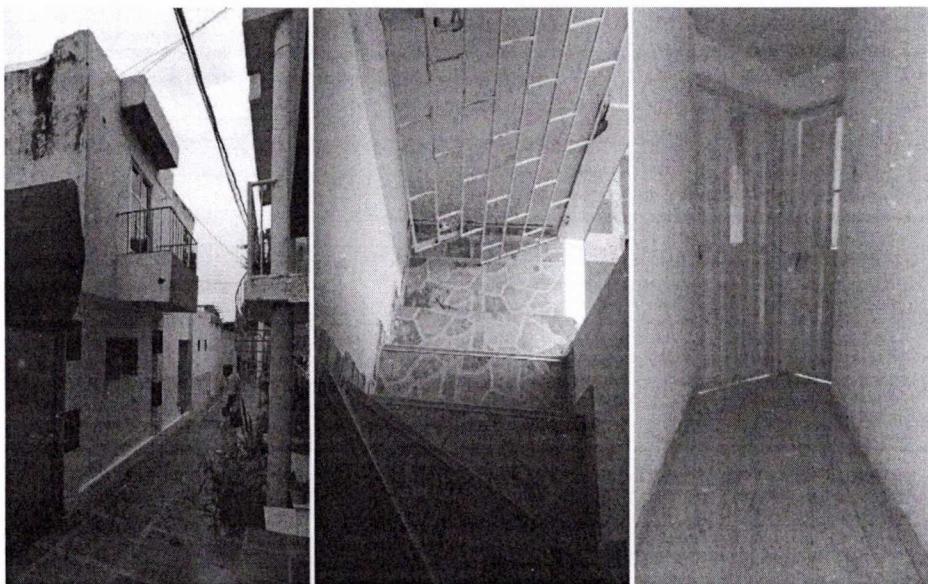
El predio de la parte querellada posee dos (2) salidas a la calle, una hacia la Carrera 94 y otra hacia una vía interna de acceso peatonal. Es importante resaltar que, aunque la fachada arquitectónica del predio linda con la Carrera 94, su FRENTE posterior linda con la vía interna peatonal, de ancho medido de 1,8 m. a 1,9 m., por la cual se accede a través de una escalera interna a los dos apartamentos del 2do piso de dicha edificación en cuestión.

Figura 6. Vista parcial de acceso al predio querellado por la vía interna. Nótese escalera interna de acceso y puertas de los dos aptos del 2do piso. Fuente: Dirección de Control Urbano, 2022.

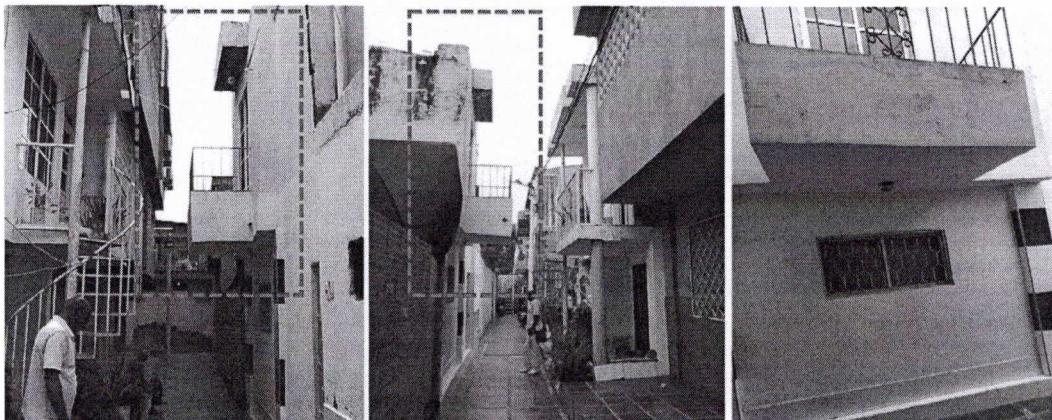
En el 2do piso, con visual hacia la vía interna, se construyó un balcón en concreto reforzado y reja medianera en mampostería metálica, con voladizo de 1,1 m. y largo aproximado de 1,6 m, que comprende un área construida de 1,76 m² ubicada sobre parte de la vía interna precitada, tal como se evidencia en la siguiente figura:

Figura 7. Estado del balcón del predio querellado con visual hacia la vía interna de acceso. Nótese que está construido sobre la vía interna peatonal. Fuente: Dirección de Control Urbano, 2022.

Dicho informe concluyó que existe una infracción urbanística al construir un balcón sobre el espacio público cartagenero, por tanto, el área infractora corresponde a una zona construida de 1,76 m².

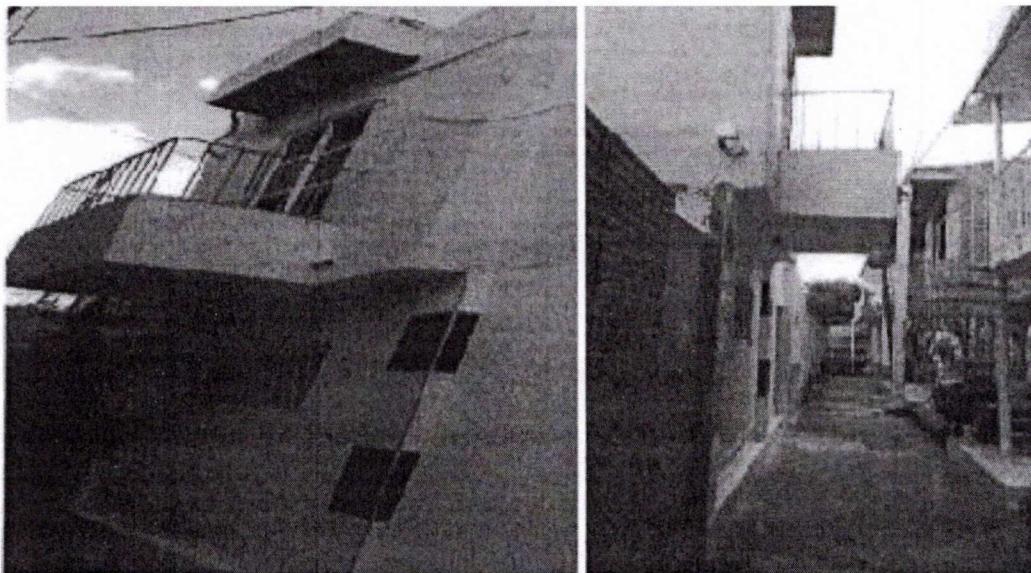
"La vivienda colinda en su parte posterior con la vía interna (...), la cual tiene el balcón hacia la vía; presenta violación en la norma urbanística al construir fuera del lindero del predio, invadiendo la vía pública, puesto no presenta el respectivo aislamiento de antejardín de 3 m que estipula la ley para tener el balcón". Subrayas fuera de texto.

Figura 10. Estado de la parte posterior del predio del querellado (San José de los Campanos).
Fuente: Dirección de Control Urbano, 2018.

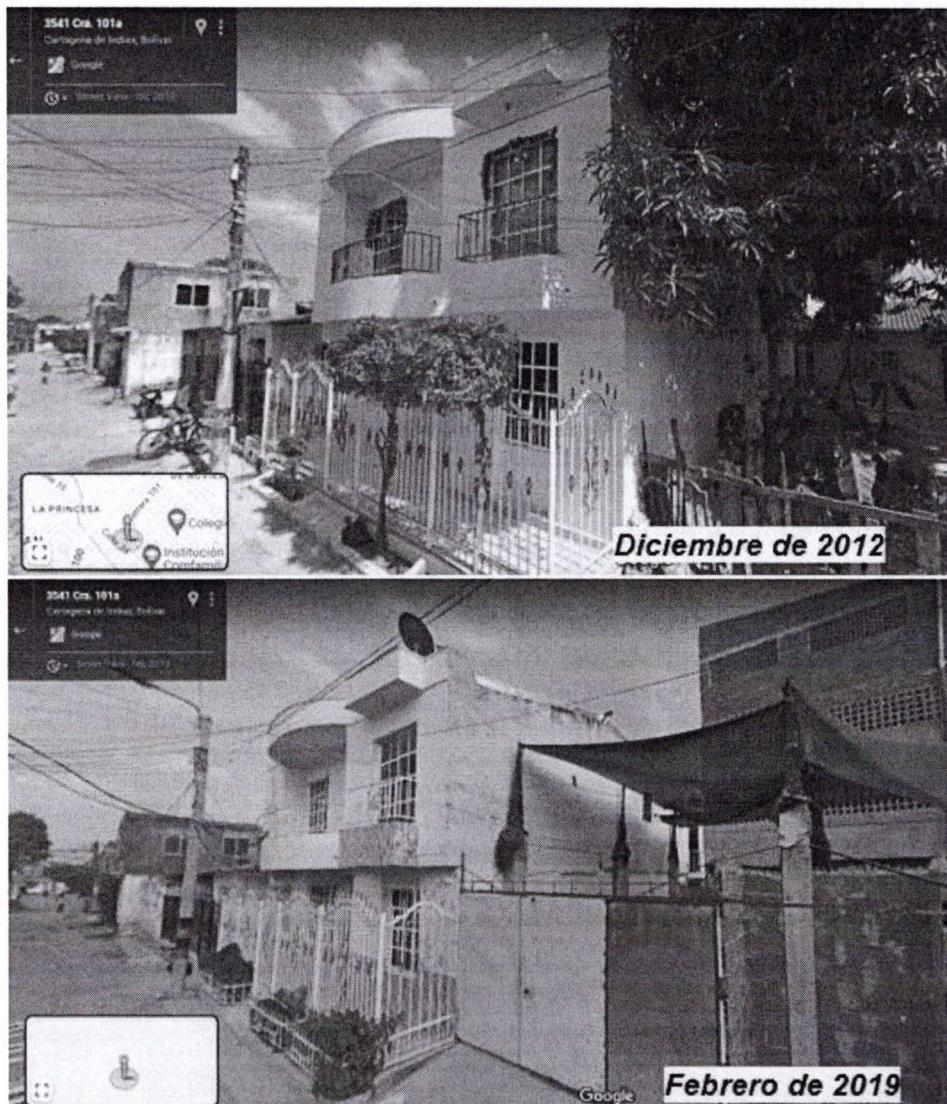
Consultada la herramienta informática de Google Maps, esta refleja que, para los años 2012 y 2019, el predio objeto de la querella, ya estaba construido, en sus dos pisos, pero no se puede precisar mediante las imágenes disponibles, si para la fecha, la totalidad del segundo piso estaba terminado desde lo arquitectónico o solo una parte.

Figura 11. Estado del predio (vista posterior) – diciembre 2012 y febrero de 2019.
Fuente: Google Maps.

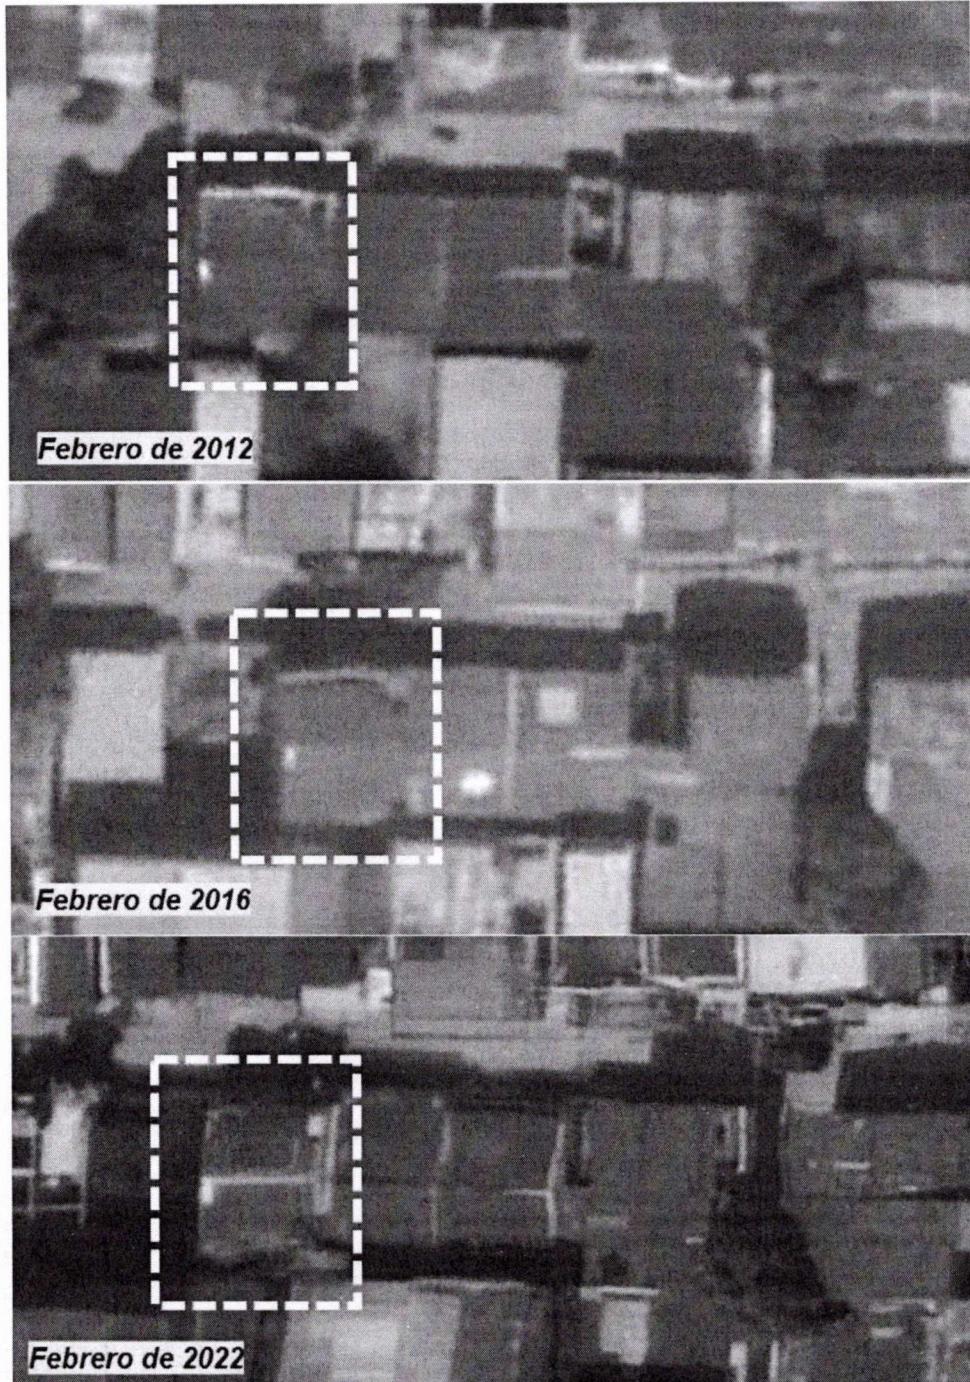
De acuerdo con las imágenes aéreas consultadas de Google Earth, se pudo evidenciar que para el año 2012, la edificación de dos pisos, objeto de la querella, ya se había construido, pero las imágenes tampoco permiten precisar si total y parcialmente en relación al 2do piso, por tanto, no se pudo inferir, mediante las imágenes disponibles, el último acto constructivo representativo dentro del predio de la parte querellada.

Figura 12. Vista en planta del predio - febrero de 2012, febrero de 2016 y febrero de 2022. Fuente: Google Earth.
