ALCALDIA MAYOR DE CARTAGENA DE INDIAS, D. T. y C.
SISTEMA DE TRANSPARENCIA DOCUMENTAL
VENTANILLA UNICA DE ATENCIÓN AL CIUDADANO

Ref.: Solicitud de inspección de predio urbano

INFORME TECNICO DIRECCIÓN ADMINISTRATIVA CONTROL URBANO			
ARQUITECTO ASIGNADO: LUZ MARINA MOLINA ISBEIRY GUERRA VELEZ	CEDULA: 30.774.539 55.237.279	No. CONTRATO: 1383 2257	
ASUNTO: Visita Técnica de inspección	OFICIO ASIG. VISITA:		FECHA ASIGNACION:
CODIGO DE REGISTRO: EXT-AMC-16-0081587	FECHA RAD: 06/12/16		FECHA VISITA: 20/04/17
SOLICITANTE: Amparo Barrios León	IDENTIFICACIÓN SOLICIT: C.C 45.427.176		TELEFONO: 3146713769
DIRECCION: Olaya Herrera, Sect. Central, Cll el Socorro N 35-35

INFORME GENERAL DEL ASUNTO

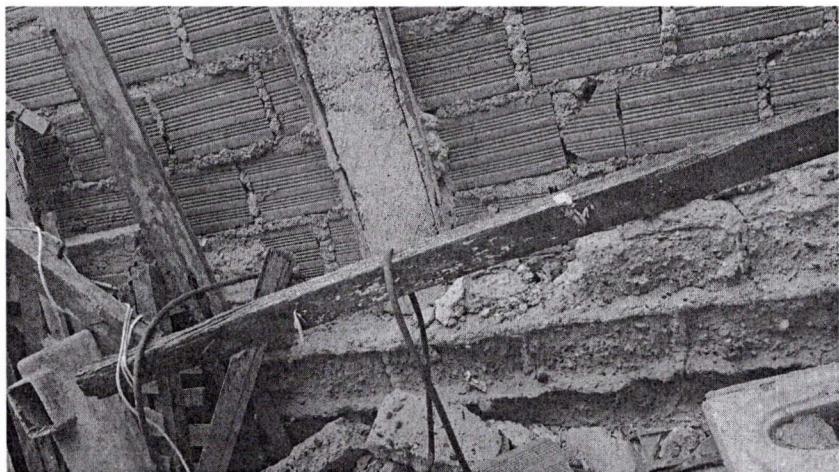
- 3.2. La accionante alega sobre los posibles daños (grietas) ocasionados por señor **Dagoberto Cabarca**, a su predio debido a la demolición y nuevo levantamiento del muro divisorio entre predios, el cual no fue levantado nuevamente en el mismo sitio sino dentro del área del accionante tomando de su propiedad 50 cm, disminuyendo su retiro lateral (caja de aire) y fuera de esto, dejando parte de este a media altura, interrumpiendo la privacidad. Según lo evidenciado el muro construido se encuentra levantado sobre un cimiento adyacente al que ya existía, ubicado del lado del área del predio del presunto infractor sin sobrepasar el predio de la quejosa.

Vista del muro desde el predio del quejoso donde se evidencia la existencia del muro demolido.

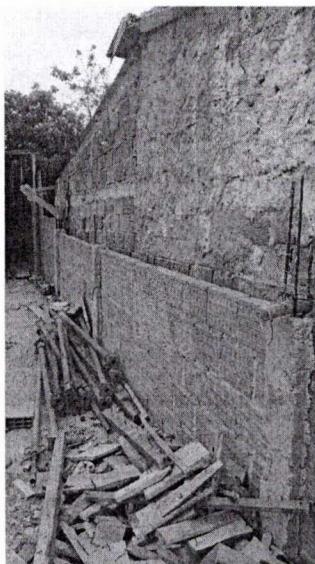
Vista de muro Divisorio desde predio del presunto infractor, donde se observa que no fue levantado en su totalidad.

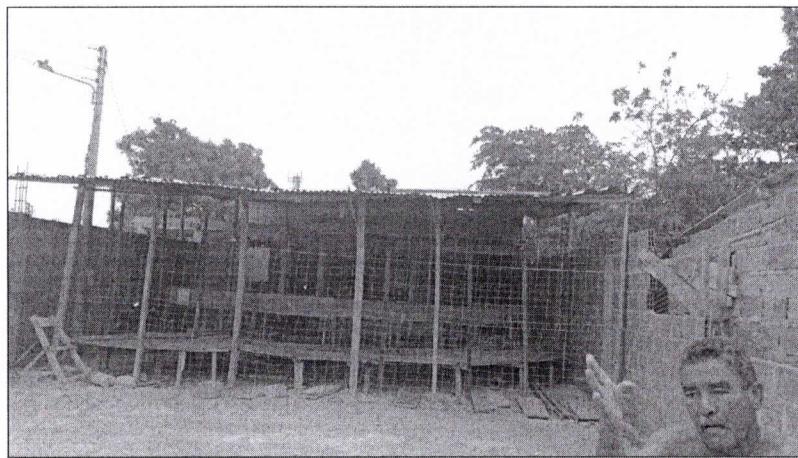
- Cuenta con cerramiento perimetral alto, en muros de mampostería, con acceso por medio de un portón metálico.
- Internamente está conformada por un área libre, seguido y bajo cubierta de zink la zona de pelea de gallos, área de guacales de gallos y una edificación en la parte trasera del predio (detrás de la gallera) con un segundo piso, del cual se observaron columnas, vigas y losa en metaldeck, adosada al vecino (posterior) de la cual no se soportó Licencia de construcción.

Se evidencia los elementos que componen el área y a la derecha muro divisorio entre predios sin terminar.

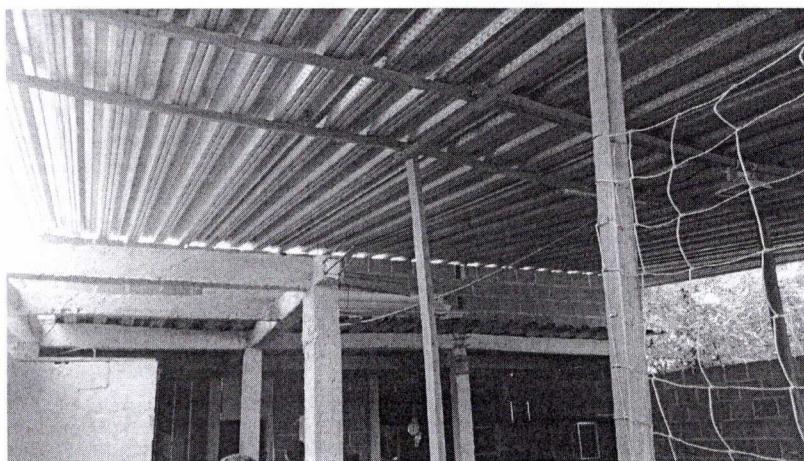
Parte posterior del predio, donde se evidencia construcción en proceso.

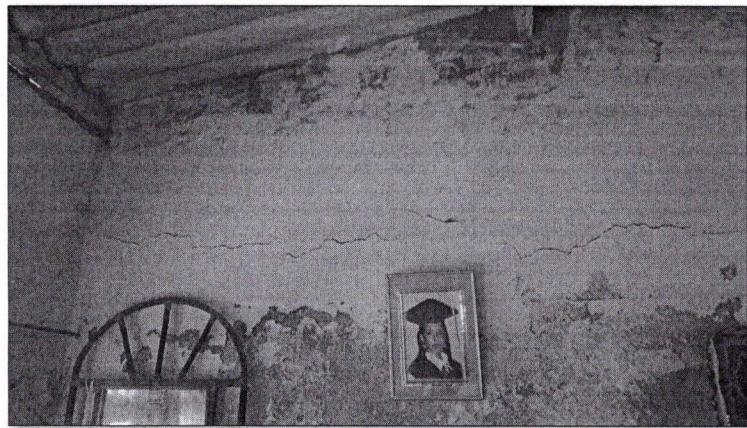
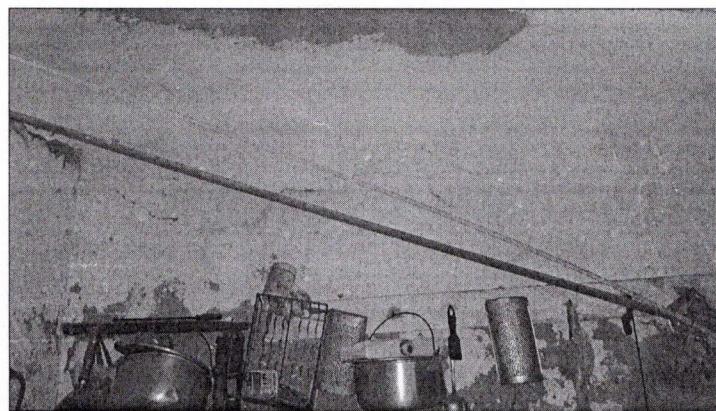
IMAGEN 1

- 3.3. Que se evidenciaron agrietamientos en los muros internos de la vivienda del accionante más específicamente en el muro Lateral izquierdo donde se ubica sala y cocina, colindante con el predio del presunto infractor, que según accionante fueron generados por el posible infractor a demoler y construir el muro divisorio.

Imagen 1 y 2: Agrietamientos presentados en muros internos de la vivienda (quejoso).

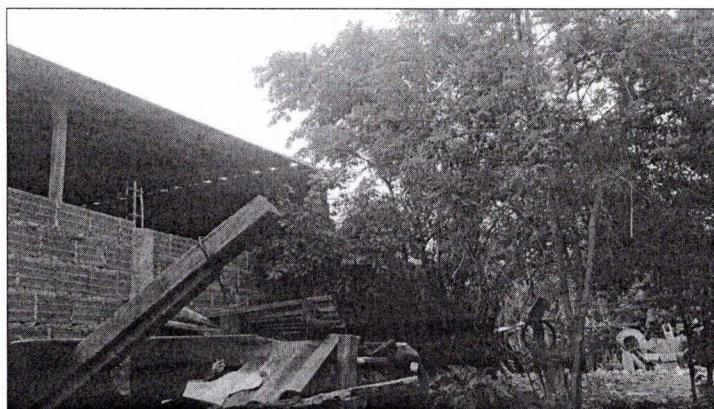
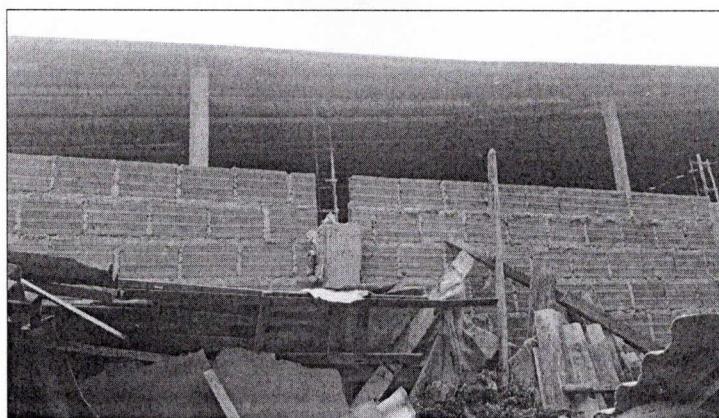
MAGEN 3

Imagen 4-5: Vista del muro divisorio desde la vivienda del quejoso.

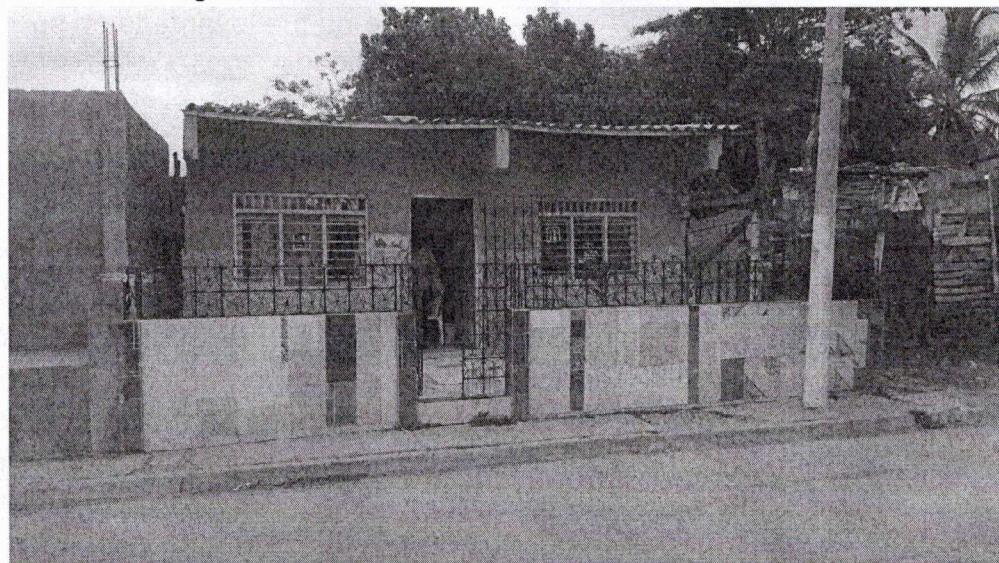
- 3.1. Que en el predio del accionante se evidenció vivienda de 1 piso, con características de una vivienda antigua, sin modificaciones notables.

Fachada principal - Predio del Quejoso. Lado lateral izquierdo vivienda del presunto infractor. Se observa que el predio del presunto infractor sobresale del paramento.

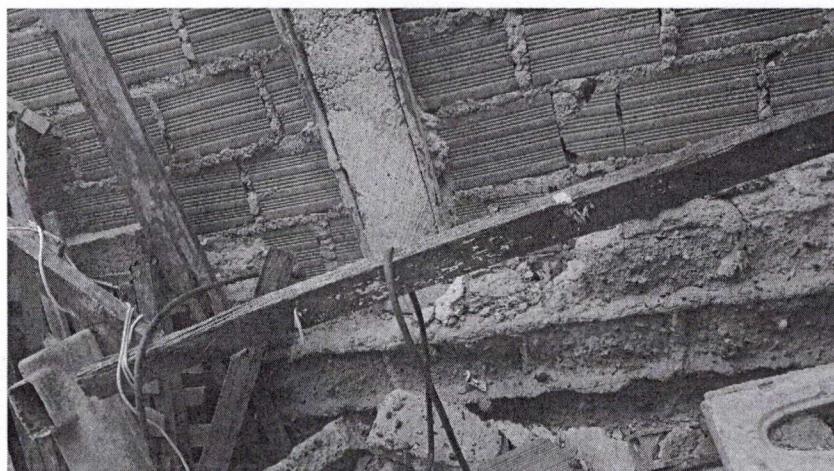
- 3.2. Que la accionante alega sobre los posibles daños (grietas) ocasionados por señor **Dagoberto Cabarca**, a su predio debido a la demolición y nuevo levantamiento del muro divisorio entre predios, el cual no fue levantado nuevamente en el mismo sitio sino dentro del área del accionante tomando de su propiedad 50 cm, disminuyendo su retiro lateral (caja de aire) y fuera de esto, dejando parte de este a media altura, interrumpiendo la privacidad. Según lo evidenciado el muro construido se encuentra levantado sobre un cimiento adyacente al que ya existía, ubicado del lado del área del predio del presunto infractor sin sobrepasar el predio de la quejosa.

Vista del muro desde el predio del quejoso donde se evidencia la existencia del muro demolido.

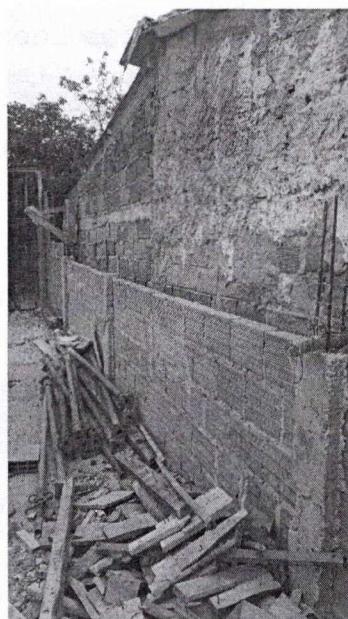
Vista de muro Divisorio
desde predio del presunto
infractor, donde se observa
que no fue levantado en su
totalidad.

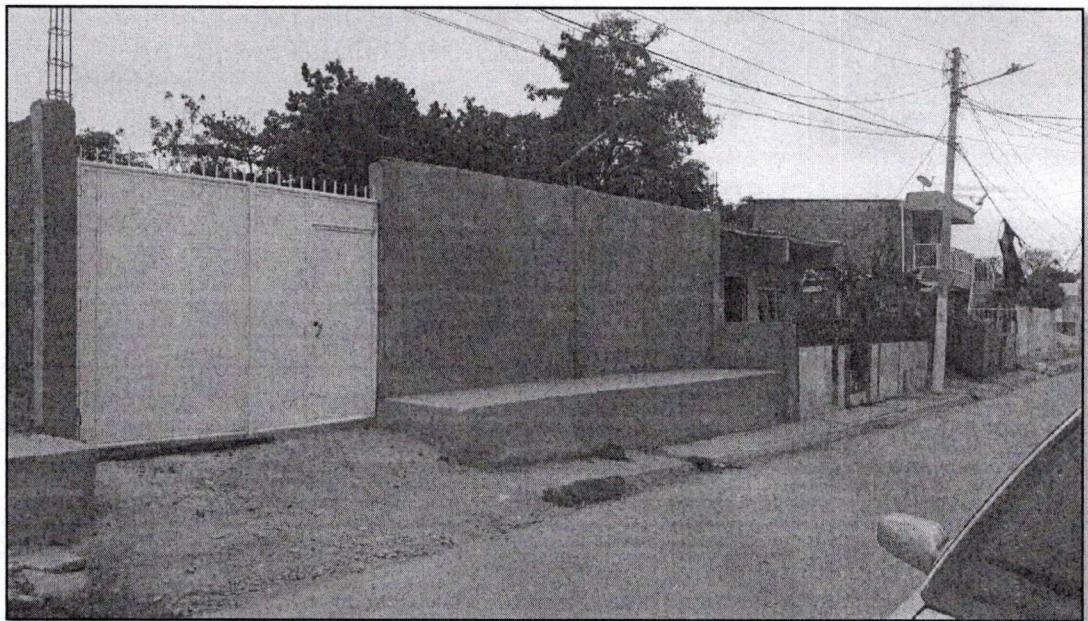
- Cuenta con cerramiento perimetral alto, en muros de mampostería, con acceso por medio de un portón metálico.

- Internamente está conformada por un área libre, seguido y bajo cubierta de zinc la zona de pelea de gallos, área de guacales de gallos y una edificación en la parte trasera del predio (detrás de la gallera) con un segundo piso, del cual se observaron columnas, vigas y losa en metaldeck, adosada al vecino (posterior) de la cual no se soportó Licencia de construcción.

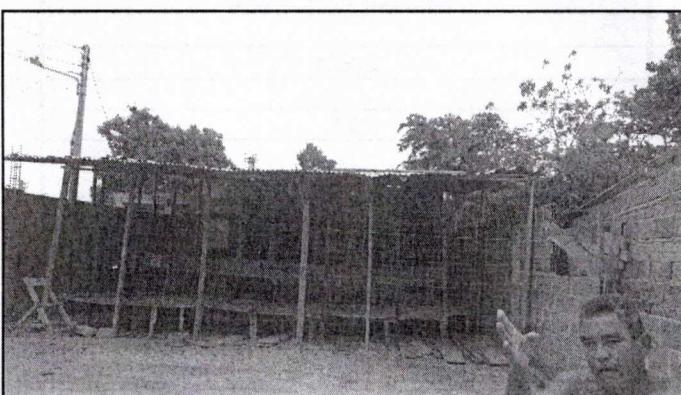
Se evidencia los elementos que componen el área y a la derecha muro divisorio entre predios sin terminar.

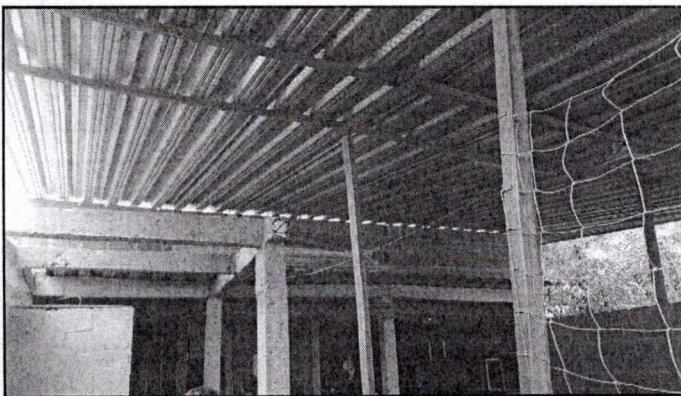
Parte posterior del predio, donde se evidencia construcción en proceso.

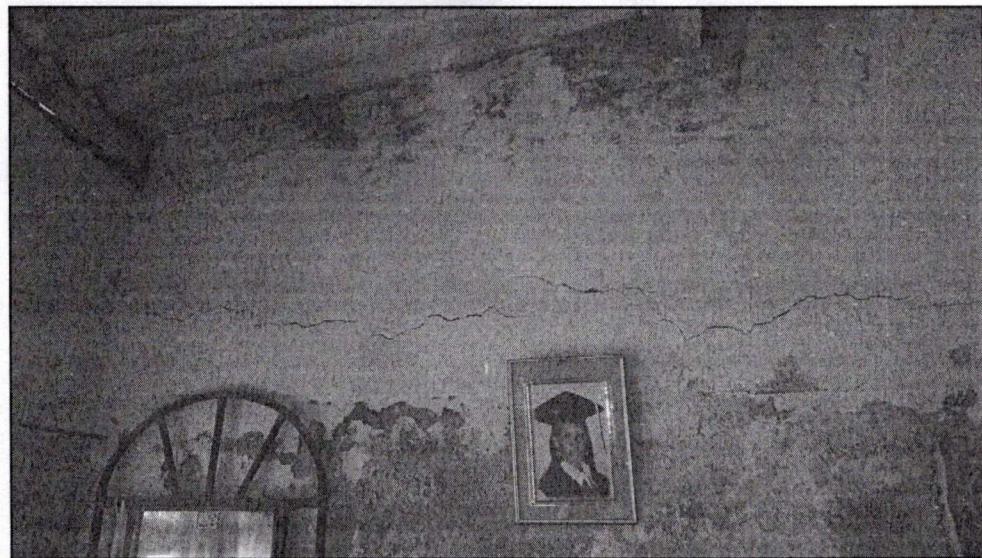
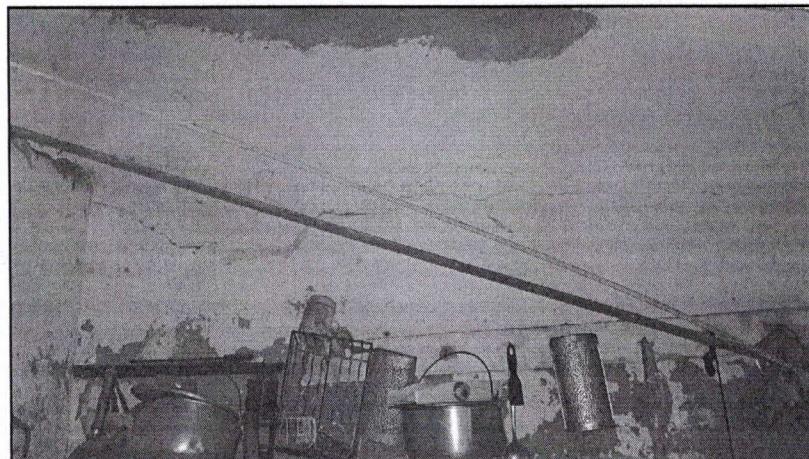
IMAGEN 1

- 5.2. Se evidencio que la vivienda de la quejosa presenta grietas en el muro lateral que colinda con el predio del presunto infractor de lo cual la Accionante asegura que fue a causa de la demolición y levantamiento del muro por su vecino (presunto infractor).

Imagen 1 y 2: Agrietamientos presentados en muros internos de la vivienda (quejoso).

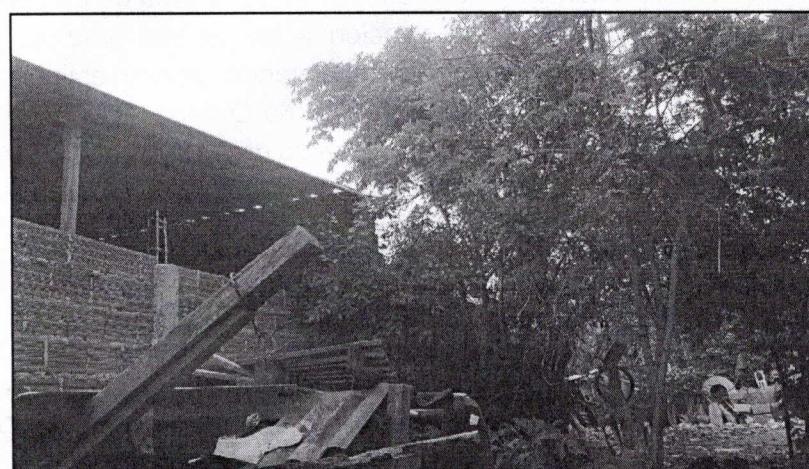
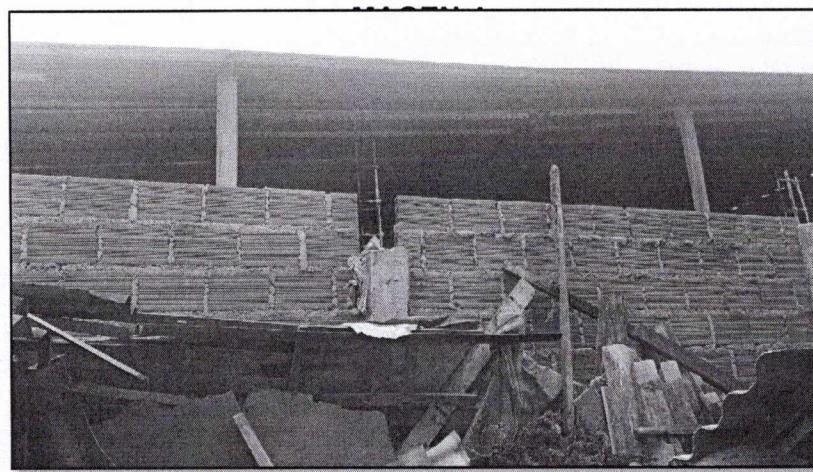
MAGEN 3

Imagenes 3-4: Vista del muro divisorio desde la vivienda del quejoso.

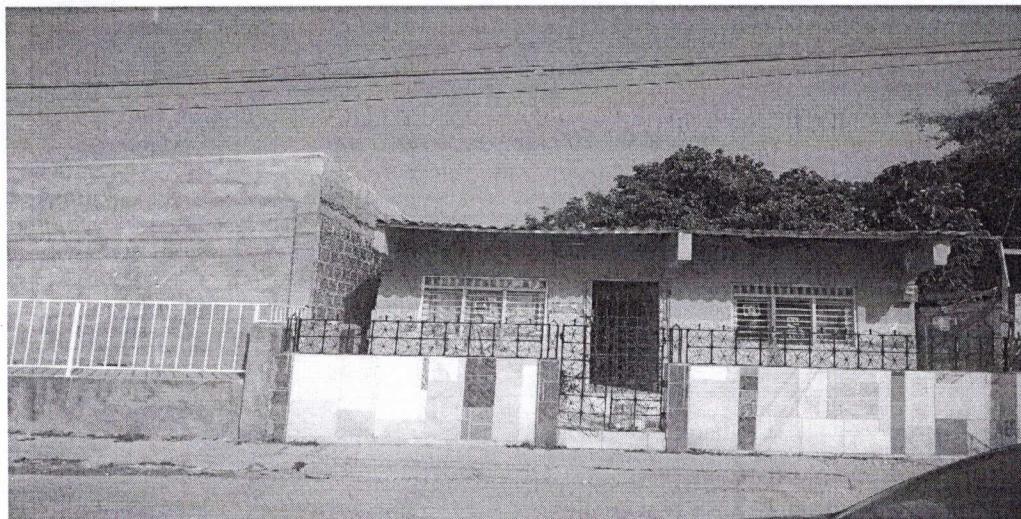
REGISTRO FOTOGRÁFICO DE LA VIVIENDA DE LA QUERELLANTE

- En el predio de la señora Amparo Barrios de León, se constató la existencia de una vivienda unifamiliar de un piso, que presenta grietas continuas en sus muros perimetrales a nivel de vigas superiores; cabe resaltar que durante la intervención la querellante suministro las escrituras públicas de su predio, donde se declara que este tiene un frente de 9,70m y en el sitio se verifico que la medida actual de fachada del predio es de 7,90m con una longitud de 40,60m.

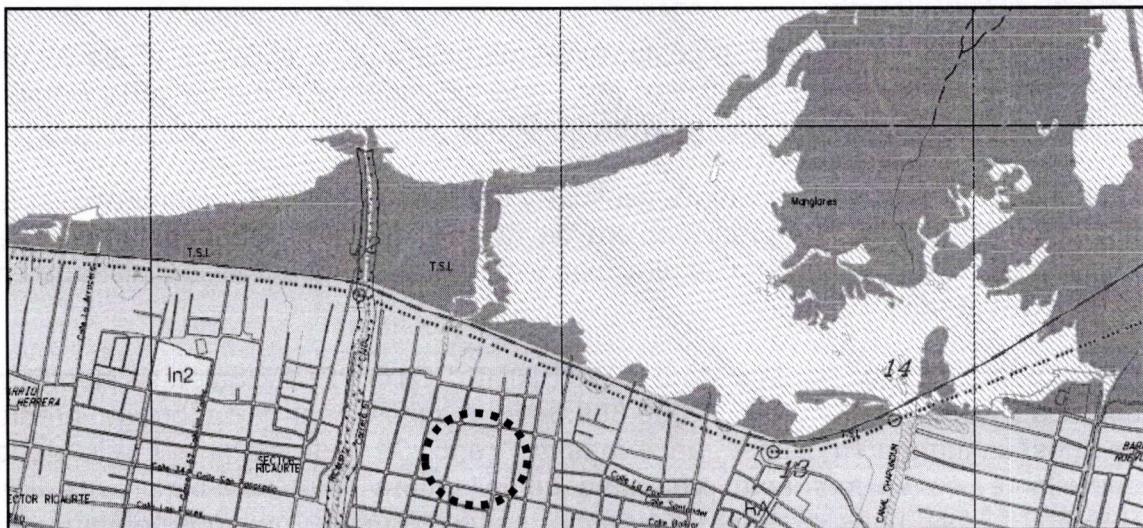
Figura 4. Plano de Usos del Suelo PFU 5B/5. Fuente Decreto 0977 de 2001 o POT

El inmueble en cuestión se encuentra en área de actividad Residencial tipo A (RA), como uso principal de acuerdo con el Cuadro de Reglamentación No 1 y definido en los artículos 218 al 221 del Decreto 0977 de 2001-POT:

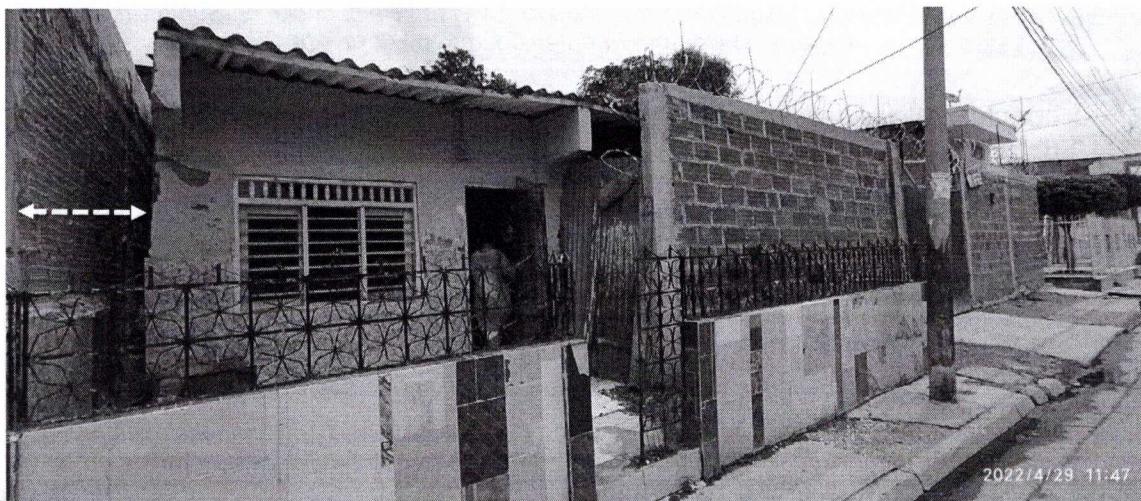
El predio en mención consta de una vivienda de un piso de altura, en mal estado de conservación, construida en la parte delantera del lote, de 7,5 metros de frente por 12,5 metros de fondo, más un área posterior de patio, bastante extensa, que no fue medida, la cual es usada para cría y recuperación de gallos de pelea, así como para su reproducción, con sus respectivas adecuaciones para tal fin. Existe un acceso lateral, desde la calle hacia el área de patio, mediante un portón metálico. Se evidenció presencia de fisuras y grietas en las paredes internas de la vivienda, pese a que a la construcción del predio vecino (objeto de la querella) no está adosada.

Figura 5. Estado del Predio del querellante (Amparo Barrio León). Fuente: Dirección de Control Urbano, 2022.

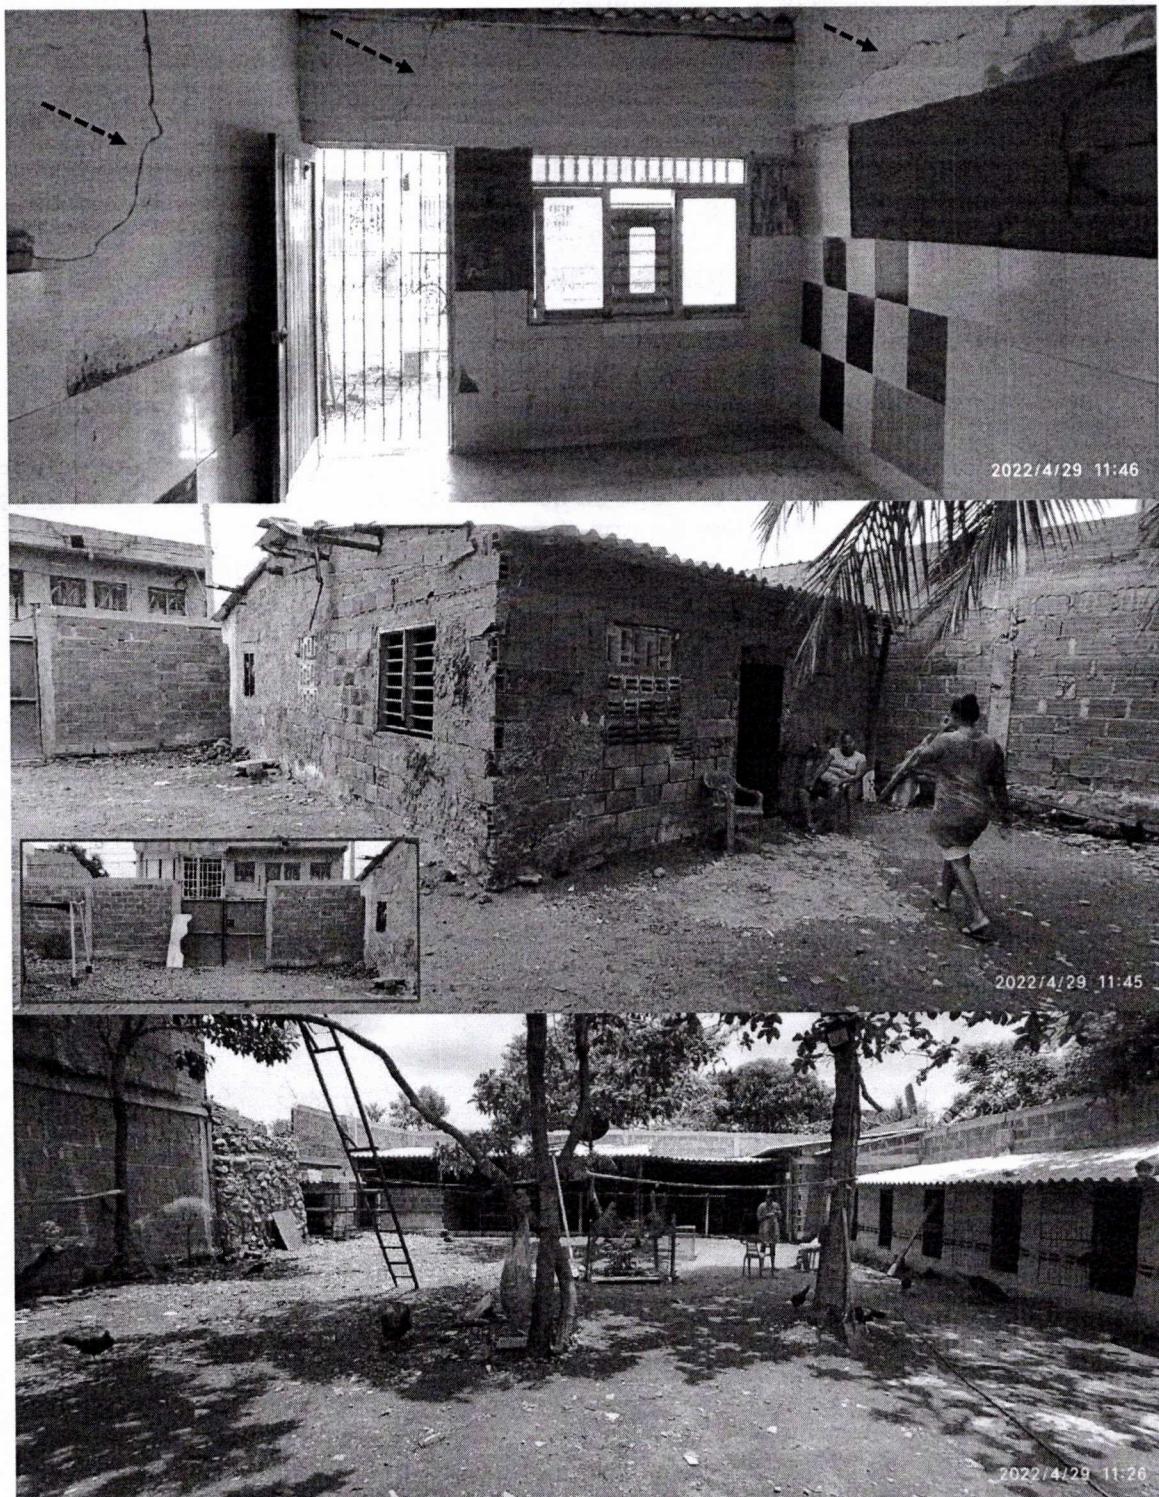
Figura 6. Estado del Predio del querellante (Amparo Barrio León). Nótese grietas en las paredes internas de la vivienda de la primera imagen. Fuente: Dirección de Control Urbano, 2022.

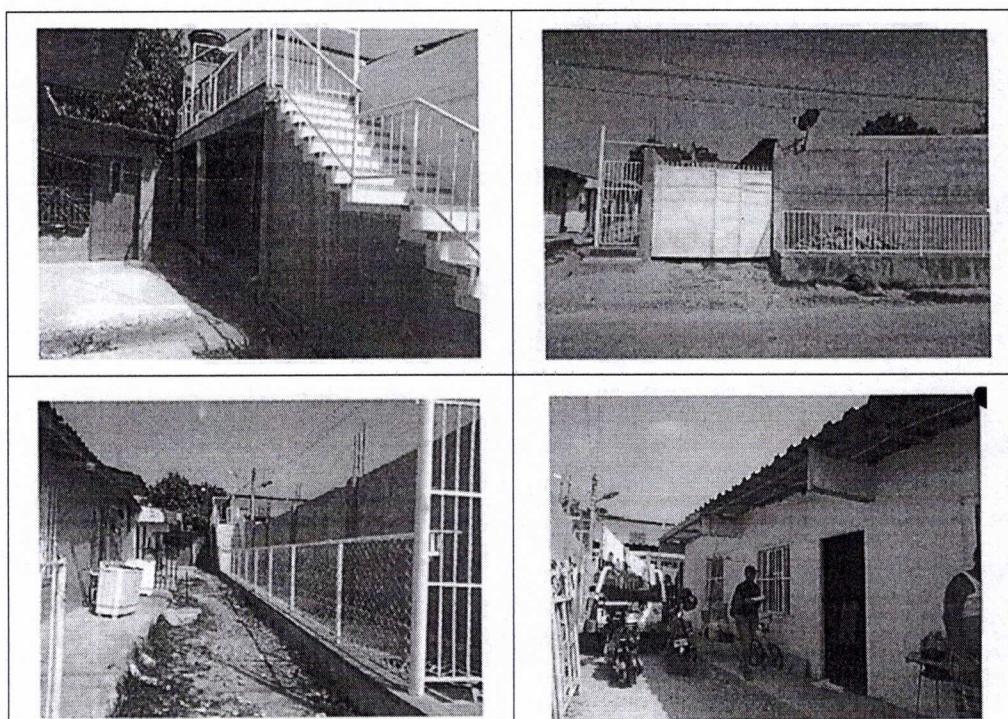
Al momento de la visita, el predio objeto de la querella, del señor DAGOBERTO CABARCAS se encontró cerrado. Aunque no se pudo ingresar a dicho predio, se obtuvo la descripción del mismo, a partir del oficio AMC-OFL-0085684-2018, de fecha 02 de agosto de 2018, correspondiente al informe técnico preliminar emitido en su momento por la Dirección de Control Urbano, en el cual se describen varias construcciones internas: (i) la primera edificación, de un piso de altura, de fachada interna con vista lateral, dividida en dos (2) apartamentos, de un área aproximada de 85,4 m², en donde parte de la misma ocupa el área de antejardín. (ii) la segunda edificación, de dos pisos de altura, con losa aligerada en metaldesk en entrepiso, se ubica al fondo del predio. Para la fecha se identificaron actividades de almacenamiento de materiales de construcción en el primer piso (en obra negra) de 126,56 m² de área, mientras que en el segundo piso de 67,8 m² de área construida se observaron varios apartamentos terminados arquitectónicamente, con acceso a través de escalera que se comunica con pasillo lateral que da a la calle principal.

Figura 7. Estado del Predio del querellado (Dagoberto Cabarcas). Fuente: Dirección de Control Urbano, 2018.

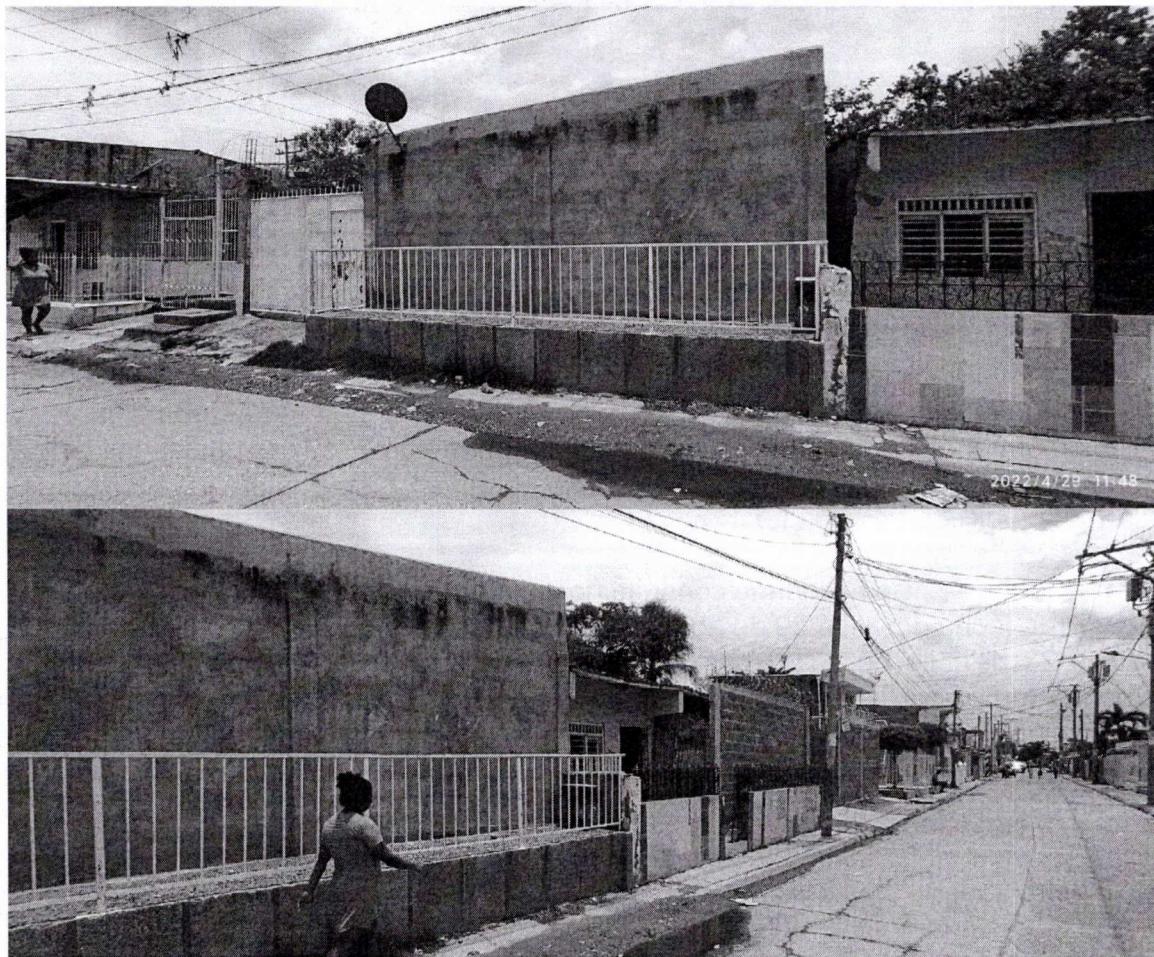
Aunque no se pudo ingresar al predio objeto de la querella, en la inspección adelantada recientemente (abril de 2022), se pudo evidenciar externamente que a la fecha no se adelanta ningún tipo de intervención de obras civiles recientes, tal como se muestra en la siguiente figura.

Figura 8. Vista exterior del predio del querellado (Dagoberto Cabarcas). Fuente: Dirección de Control Urbano, 2022.

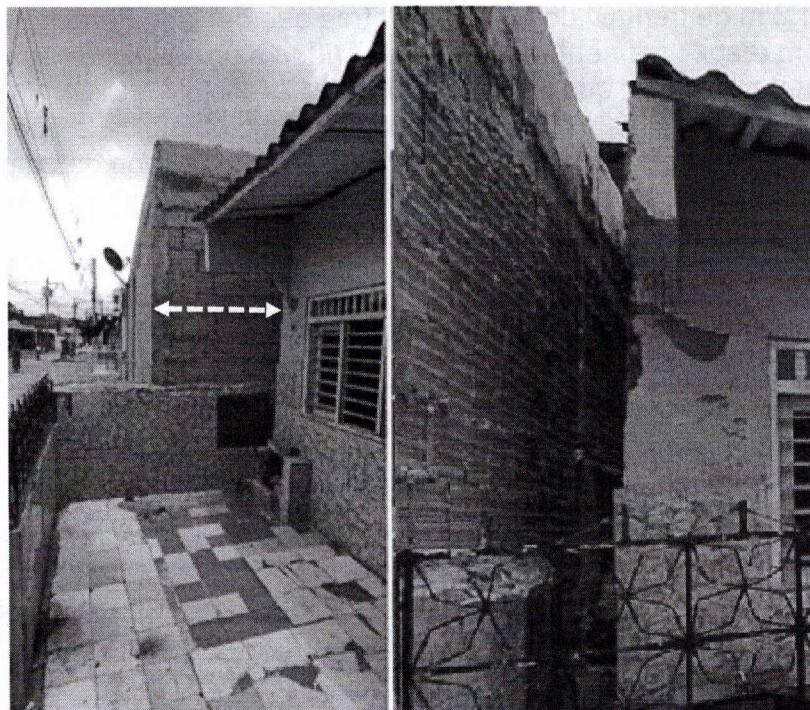
También se pudo apreciar un desfase entre la línea de construcción del predio del querellado (Dagoberto Cabarcas) con respecto de la vivienda vecina de 1,3 m aproximados, de la señora AMPARO BARRIO.

Figura 9. Desfase de línea de construcción entre predios en cuestión. Fuente: Dirección de Control Urbano, 2022.

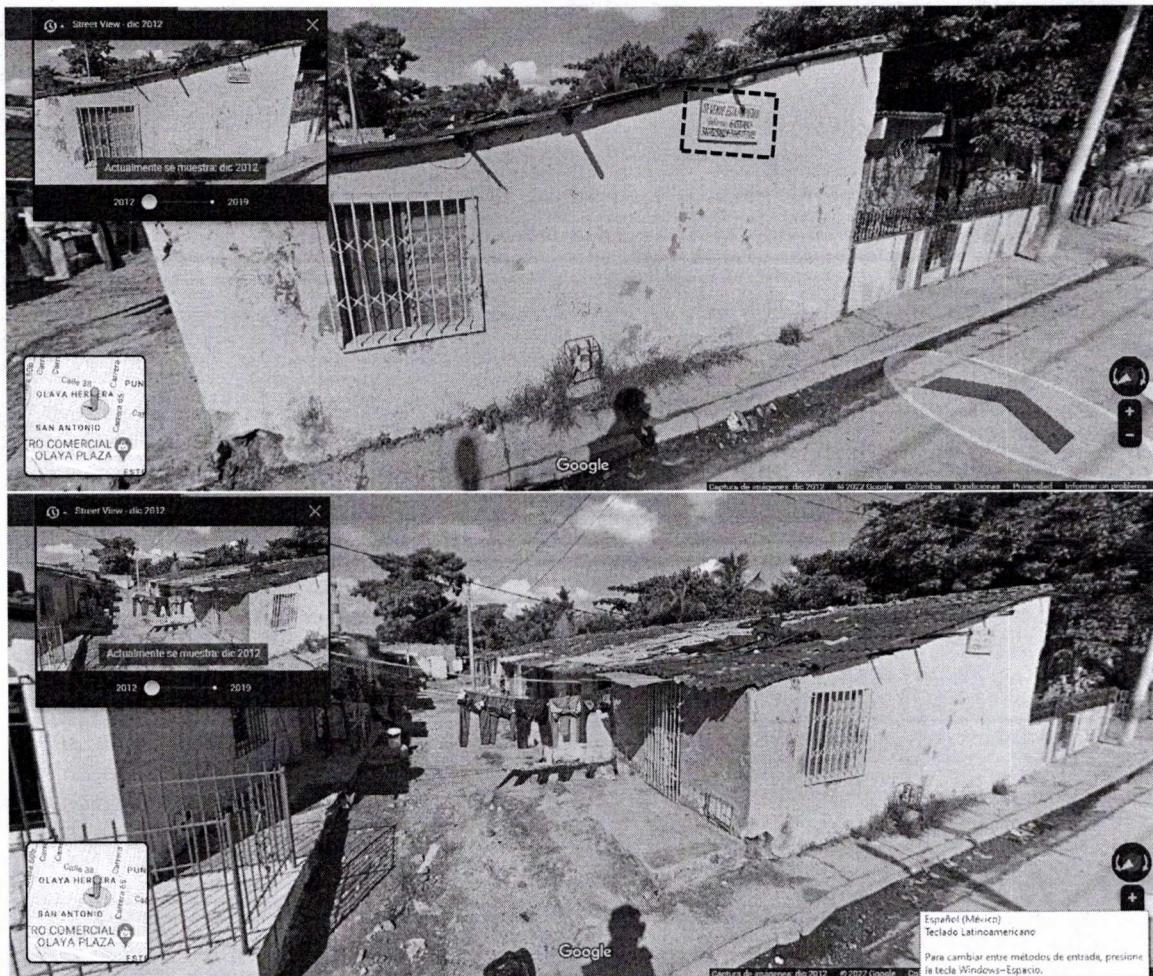
Consultadas las herramientas informáticas Google Earth y Google Maps, estas reflejan que, para el año 2012, el predio objeto de la querella, presentaba solo un piso de altura, sin mayores intervenciones civiles y al parecer estaba a la venta. Posteriormente se encontraron imágenes de febrero de 2019, las cuales evidencian cambios constructivos en el predio, que se observaron de manera exterior durante la visita (ver figuras 10, 11 y 12).

Figura 10. Estado del predio – diciembre de 2012. Fuente: Google Maps.

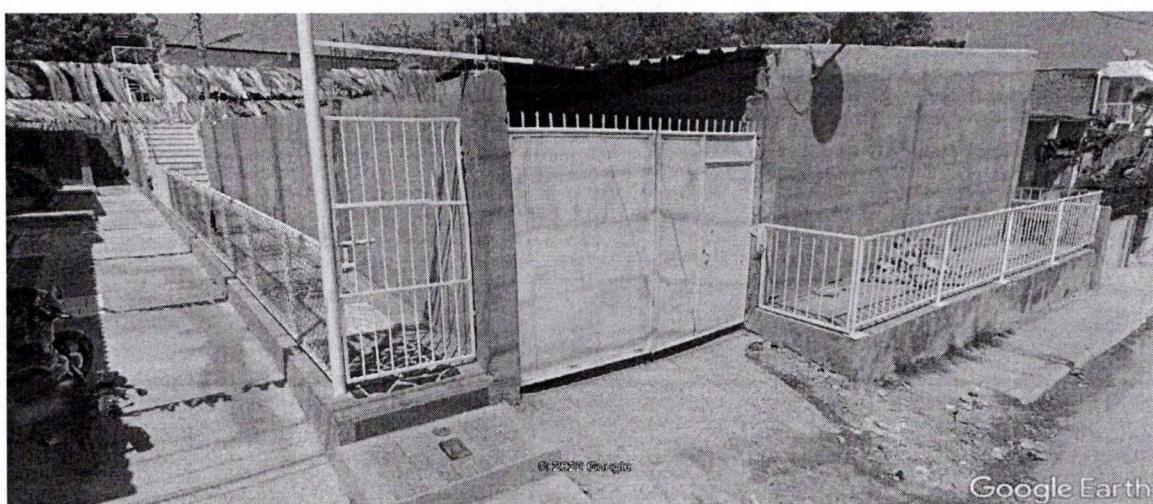
Figura 11. Estado del predio – febrero de 2019. Fuente: Google Earth.

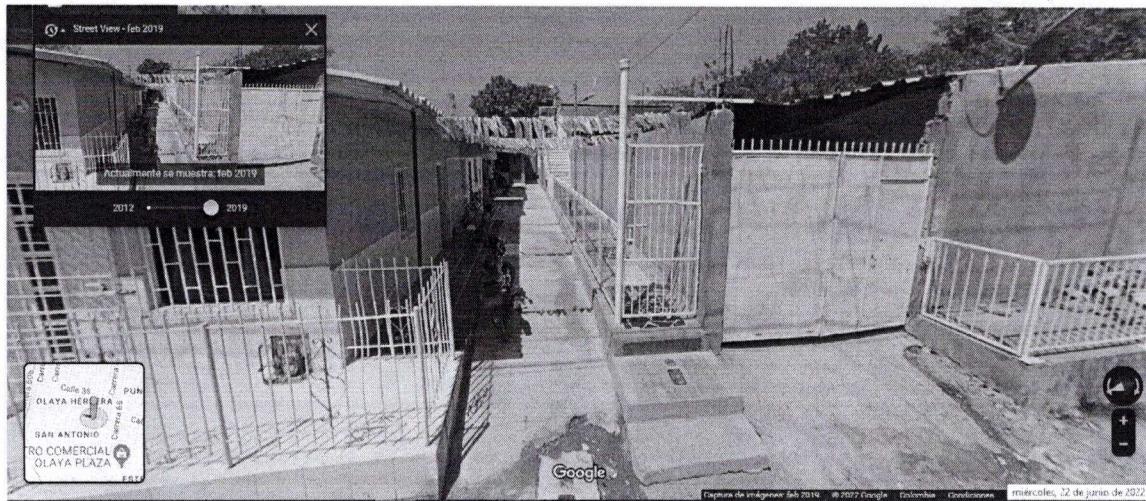
Figura 12. Estado del predio – febrero de 2019. Fuente: Google Maps.

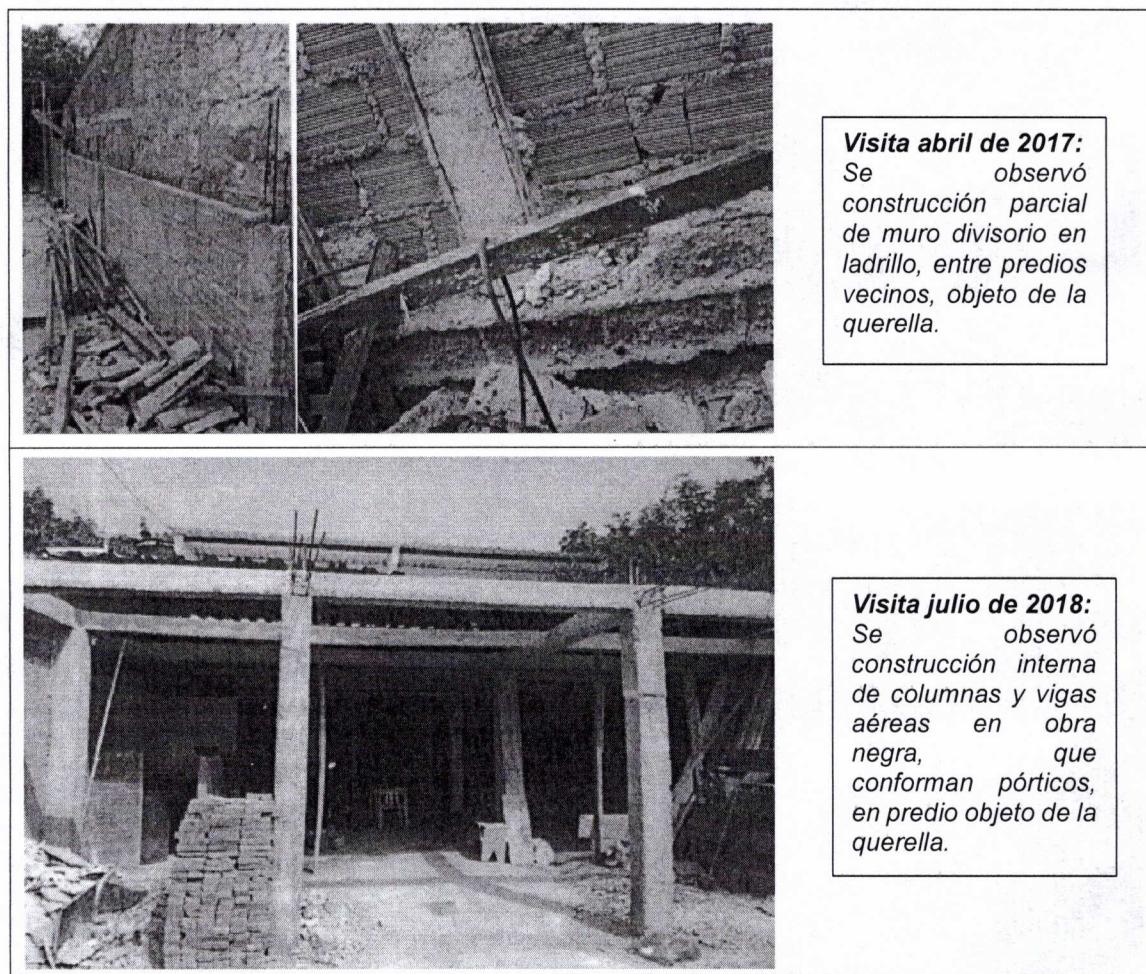
Figura 13. Estado del predio – abril de 2017 y julio de 2018. Fuente: Dirección de Control Urbano (2017, 2018).

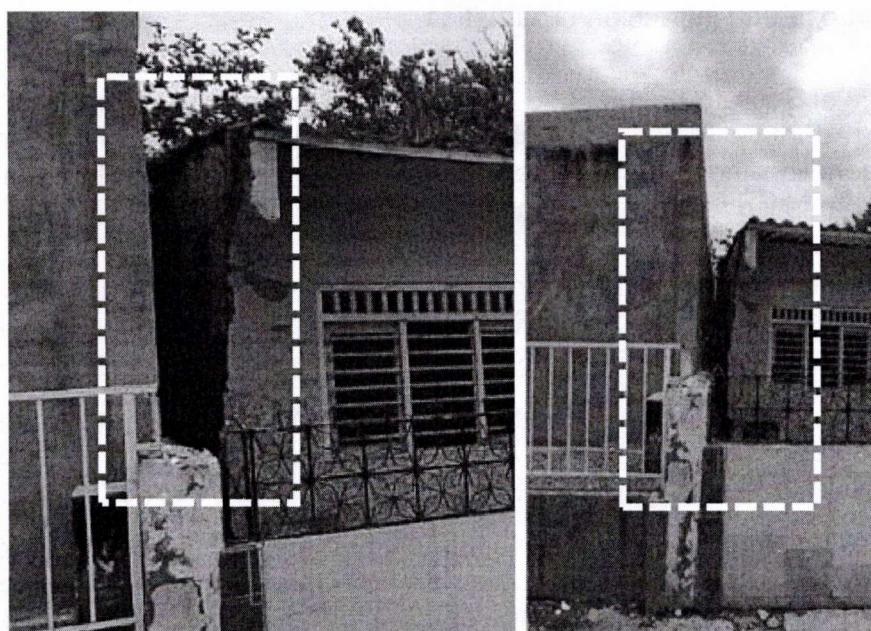
Por tanto, se puede concluir de manera razonable que el motivo de la querella en la cual se reseña un problema de linderos de dos predios vecinos, al construir un muro divisorio en mampostería dentro del área del otro predio, no es procedente, a partir de lo indicado en oficio AMC-OFI-0062581-2017 emitido por la Dirección de Control Urbano, teniendo en cuenta imágenes de los predios del año 2012 tomadas de Google Maps y de acuerdo a lo evidenciado en campo, donde externamente se observa que la construcción adelantada no está adosada al predio vecino del querellante, señora AMPARO BARRIO LEÓN.

Figura 14. Límites de los predios involucrados, no adosados. Nótese separación entre los mismos.
Fuente: Dirección de Control Urbano, 2022.

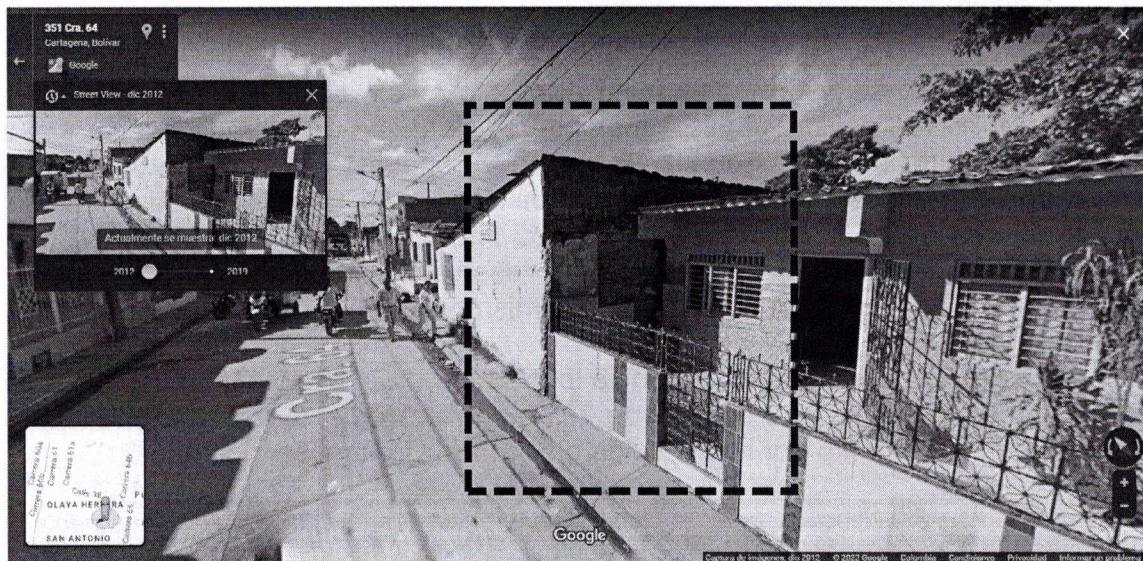
Figura 15. Límites de los predios involucrados en diciembre de 2012. Fuente: Google Maps.
