INFORME TECNICO DIRECCIÓN ADMINISTRATIVA CONTROL URBANO

ASUNTO:	Solicitud de Reconocimiento de edificaciones			FECHA ASUNTO: 16/05/2018
CODIGO DE REGISTRO:	EXT-AMC-16-0063967	COMISIÓN OFICIO:	AMC-OFI-0051529-2018	FECHA VISITA: 30/06/2018
SOLICITANTE:	- Ronald Llamas Bustos (Curador Urbano No 1 D.T. y C. de Cartagena de Indias)			Rad: Proceso 049-2018
DIRECCION:	Barrio Vista Hermosa, D 29 61B 45 Referencia catastral 011004820011000			
REALIZARON LA VISITA: ING. MARÍA STELLA HERNÁNDEZ RAMOS ARQ. NICOLÁS TUÑÓN ING. ROBERT LUNA GARCÍA

DESCRIPCIÓN GENERAL DEL ASUNTO, ALCANCE Y PROPÓSITO

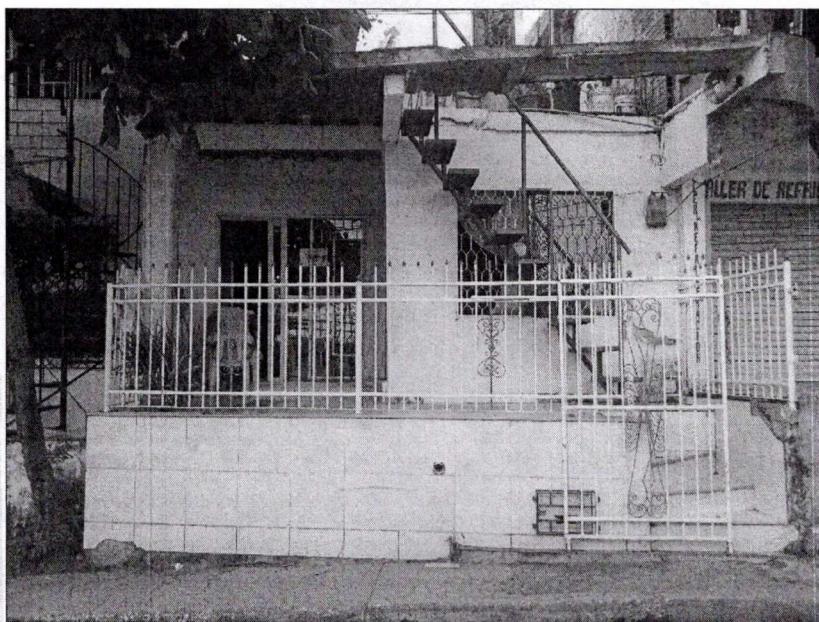
Ilustración 1 Vista de Fachada del predio 1 objeto de la visita. Junio de 2018.

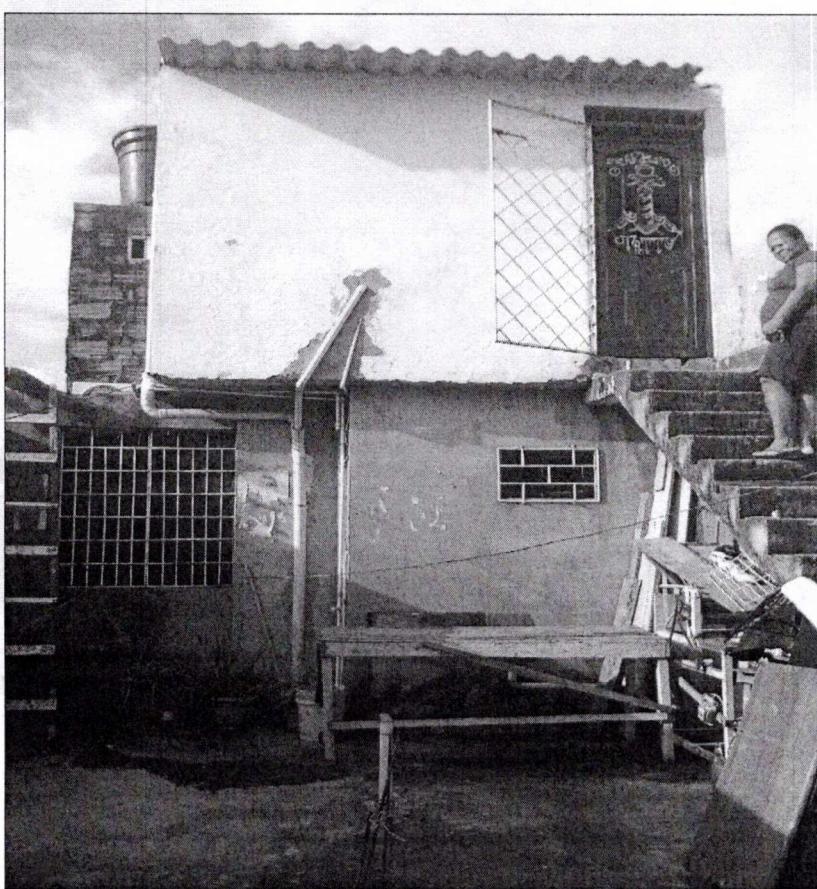
EDIFICACION 1

Primer Nivel: Dos apartamentos con sala-comedor, cocina, alcobas, baños, escalera interna de acceso a segundo nivel, antejardín y escalera en antejardín.

Segundo Nivel: Alcobas del apartamento ubicado en el lateral derecho (entrando) del primer nivel; una terraza y escaleras de acceso al tercer nivel.

Tercer Nivel: Un apartamento con sala-comedor, cocina, alcobas y baño.

Ilustración 2 Vista de segundo y tercer piso, Edificación 1

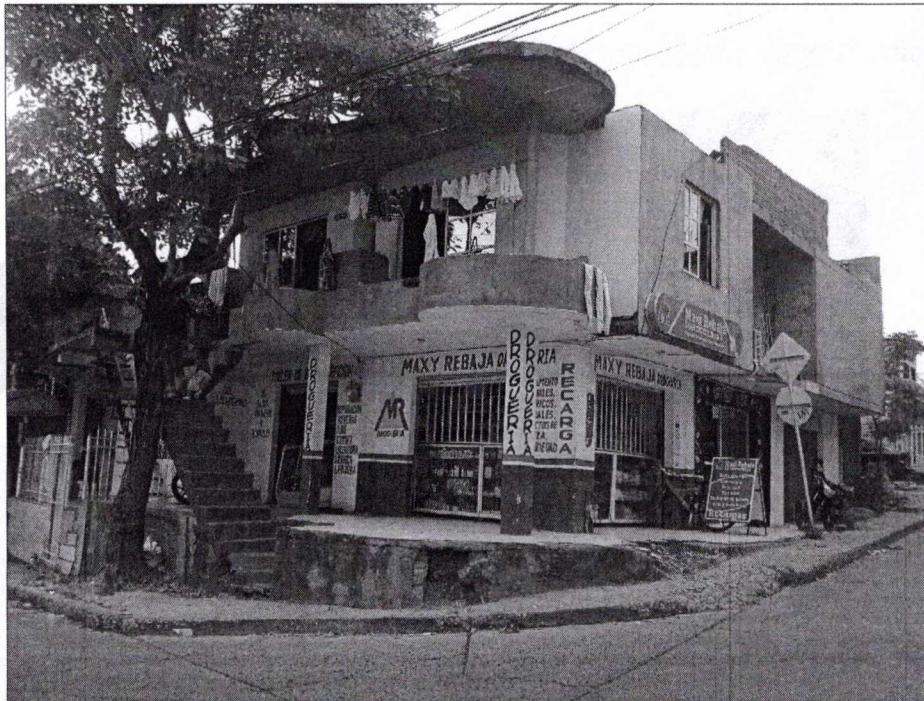
EDIFICACION 2

Primer Nivel: Locales comerciales, antejardín y escalera de acceso al segundo nivel en zona de antejardín.

Segundo Nivel: Dos apartamentos con sala-comedor, cocina, alcobas y baños.

Ilustración 3 Vista Edificación 2
Fuente: Departamento Administrativo de Control Urbano, 2018.

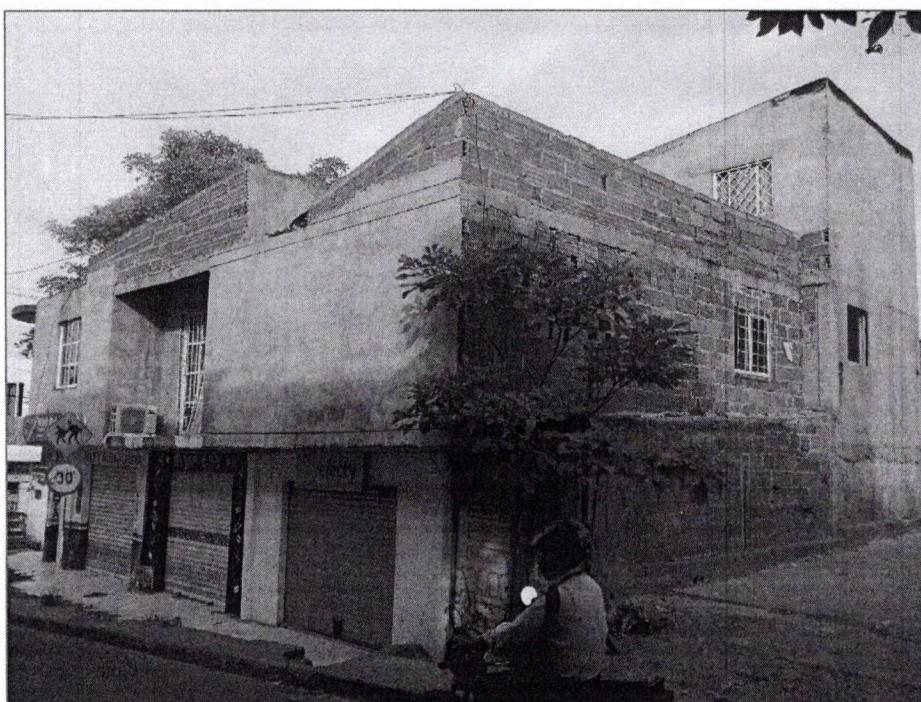
Ilustración 4 Vista lateral del predio
Fuente: Departamento Administrativo de Control Urbano, 2018.
