Asunto: **INFOR TECN RECONOC. VILLA SANDRA 2A ETAPA DIAG 64 No. 30-54- AMC-OFI-0052659-2018-RAD 0061-2018**

**INFORME TECNICO
DIRECCIÓN ADMINISTRATIVA CONTROL URBANO**

**INFORME DE VISITA TECNICA POR SOLICITUD DE RECONOCIMIENTO
DE CONSTRUCCION AL INMUEBLE UBICADO EN EL BARRIO VILLA
SANDRA SEGUNDA ETAPA DIAGONAL 64 No. 30-54**

INFORME TECNICO			
DIRECCIÓN ADMINISTRATIVA CONTROL URBANO			
ASIGNADOS			
ING. KATIA BANQUEZ TEC. RUBEN DIAZ			
ASUNTO:	VISITA DE RECONOCIMIENTO DE CONSTRUCCION	SOLICITANTE:	ANA OFELIA GALVAN MORENO
CODIGO DE REGISTRO:	AMC-OFI-0052659-2018 RAD 0061-2018	DIRECCION: BARRIO VILLA SANDRA SEGUNDA ETAPA DIAGONAL 64 No 30-54	FECHA VISITA: 23/JULIO/2018

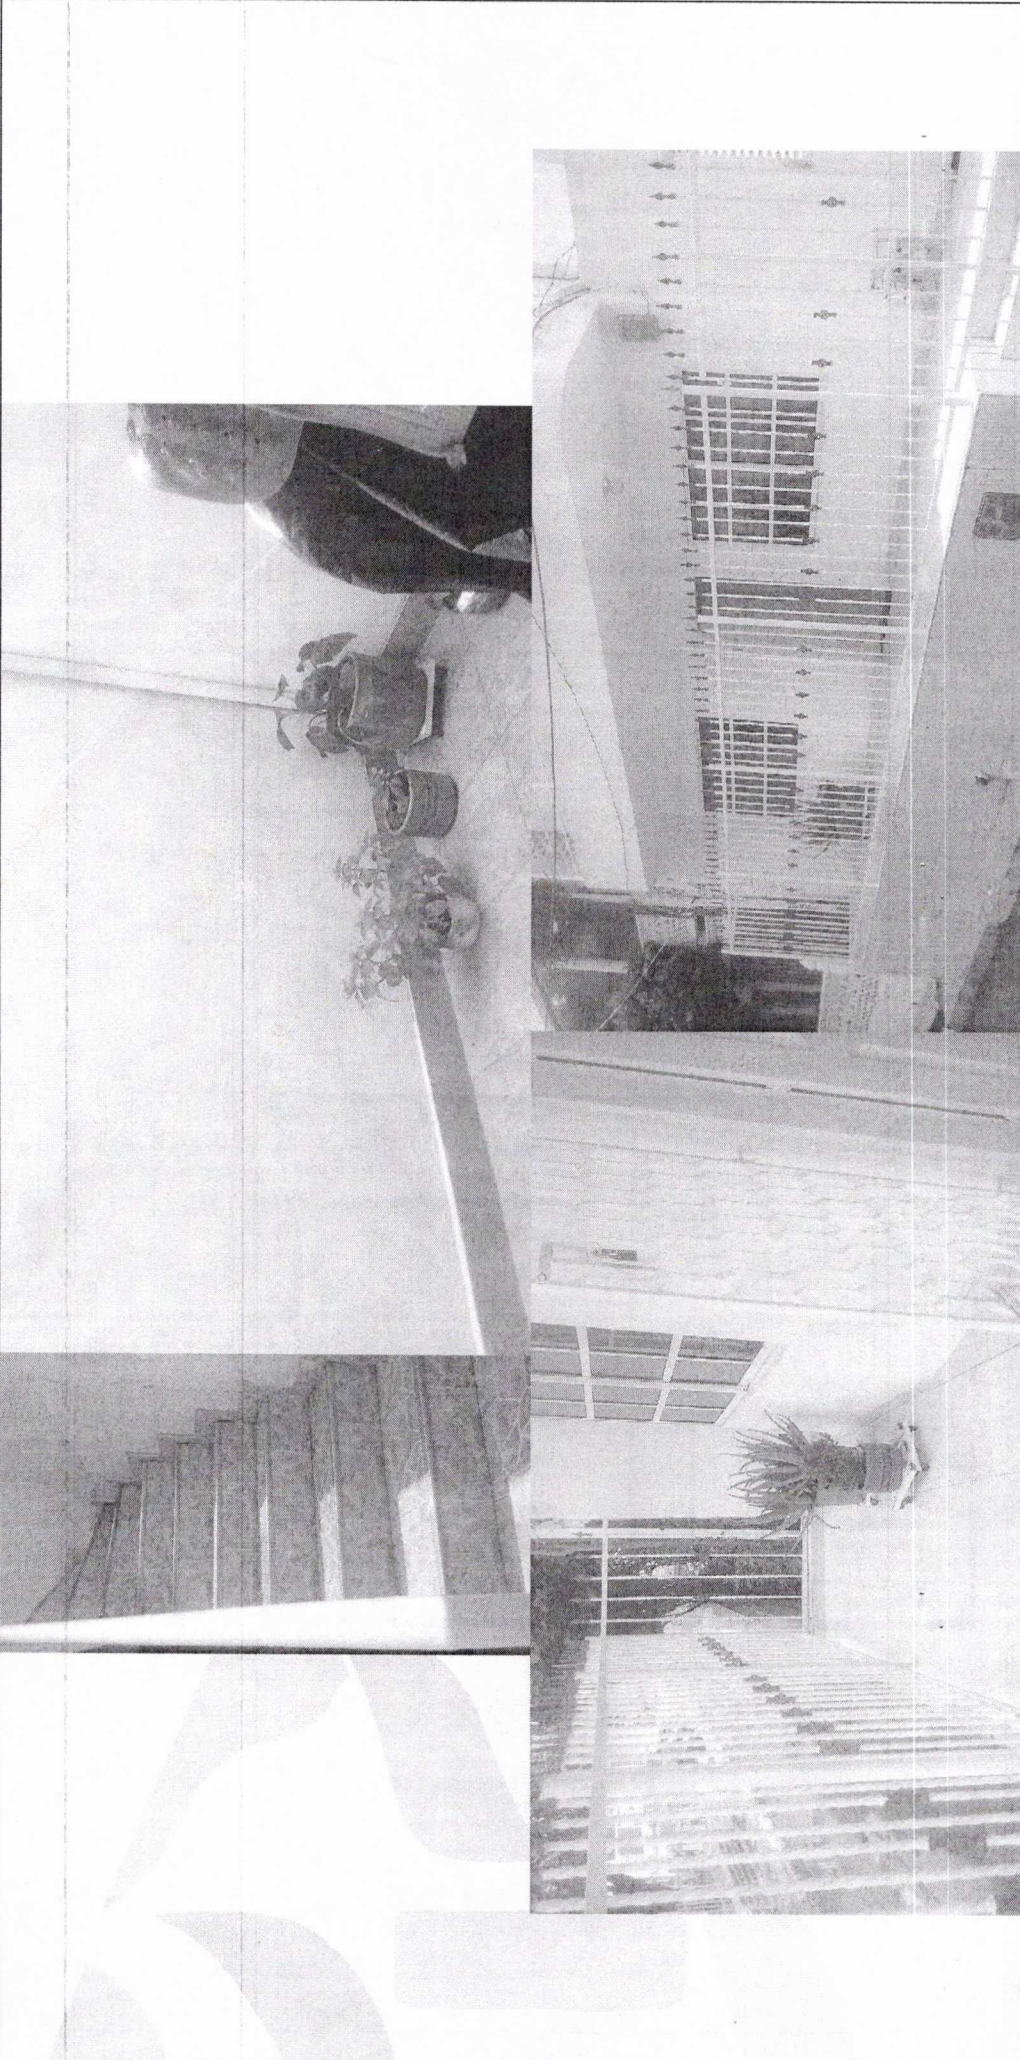
ANEXO FOTOGRAFICO

- Se constató que la dirección exacta del predio es: Barrio Villa Sandra Segunda Etapa Diagonal 64 No 30-54.
- Al momento de la visita fuimos atendidos por el Señor Calixto Sáenz Roa (solicitante del reconocimiento).
- Se encontró una edificación de uso residencial, Bifamiliar de 2 niveles distribuido de la siguiente manera:
