**INFORME TECNICO
DIRECCIÓN ADMINISTRATIVA CONTROL URBANO**

ASUNTO:	Solicitud de Visita técnica	SOLICITANTE:	Ana Ofelia Galván Moreno
CODIGO DE REGISTRO:	AMC-OFI-0095849-2018 Rad: 083-2018 Abogado: A. Gutiérrez	DIRECCION: Barrio Manga Cuarta Avenida No. 21 A - 80	FECHA VISITA: 20/09/2018

Visita de inspección ocular por presunta violación urbanística al predio ubicado en el Barrio Manga Cuarta Avenida No. 21 A - 80, identificado con referencia catastral N° 01-01-0181-0021-000.

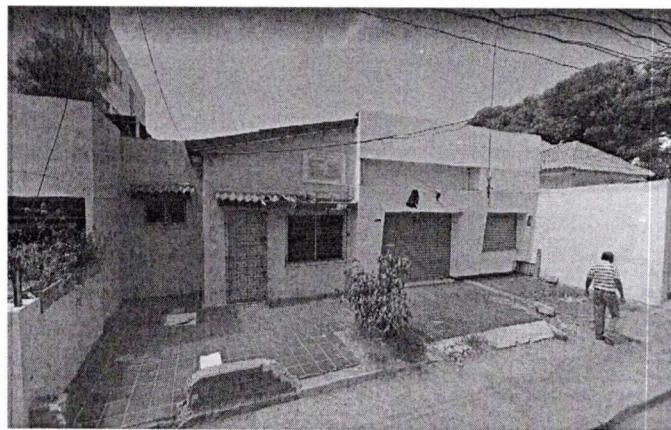
- No se evidenciaron obras en ejecución.
- Se evidenció una modificación de fachada para la cual no presentaron licencia; Teniendo en cuenta la herramienta “google maps” se obtuvo la siguiente fotografía tomada durante el periodo de Octubre del 2015.

De conformidad con la norma vigente durante el periodo de la modificación de la fachada, teniendo en cuenta el **Decreto 1203 del 2017 Artículo 2.2.6.1.1.7 Licencia de construcción y sus modalidades**, La edificación no cumple debido a que al momento de la visita no contó con la respectiva licencia de modificación establecida en el **Numeral 4** Del citado decreto.

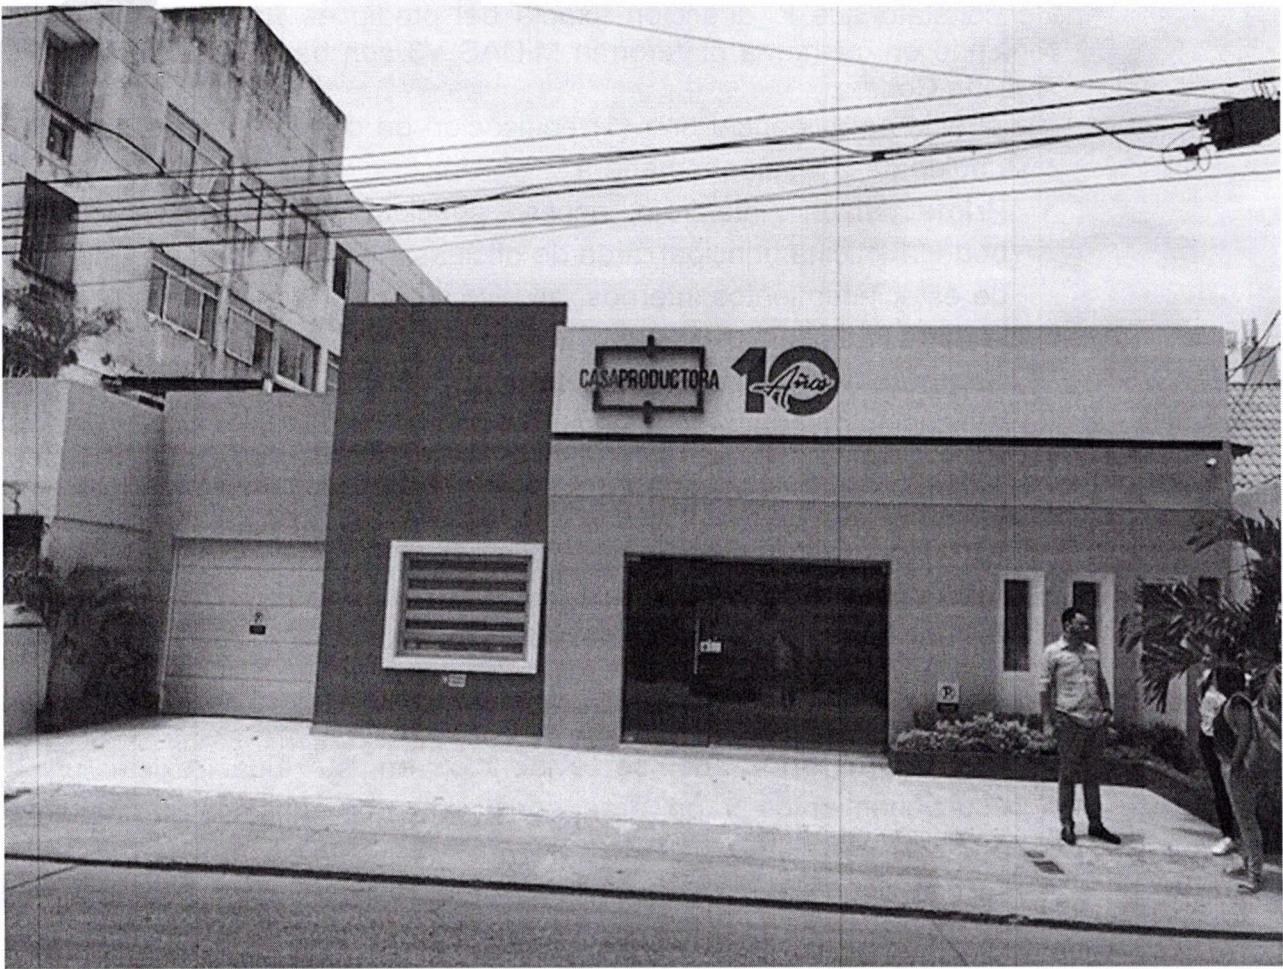
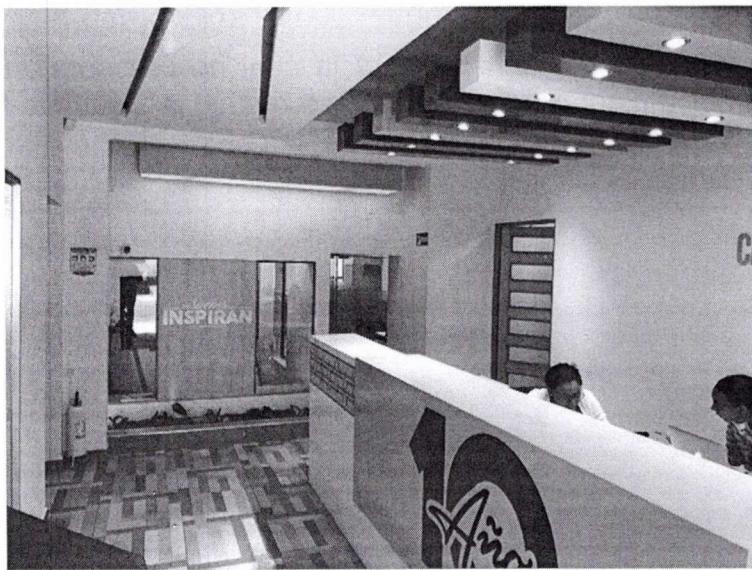
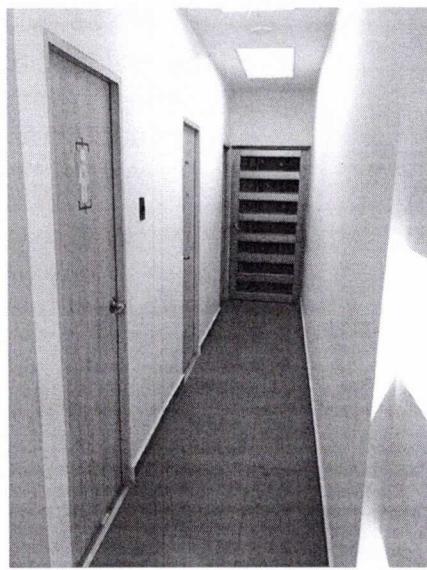
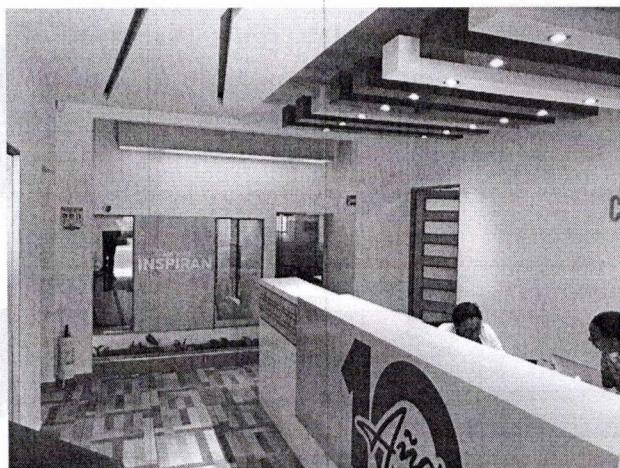
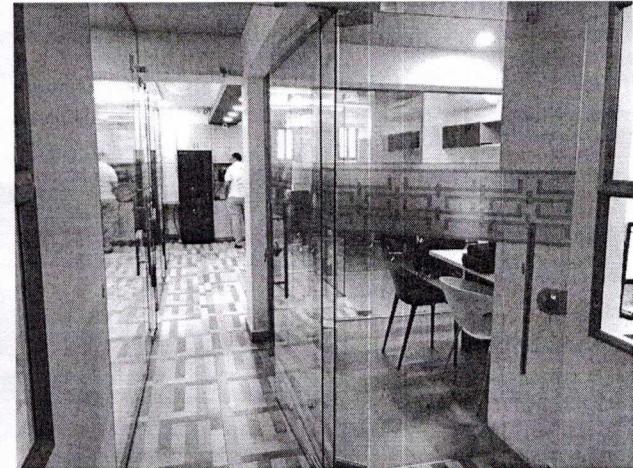
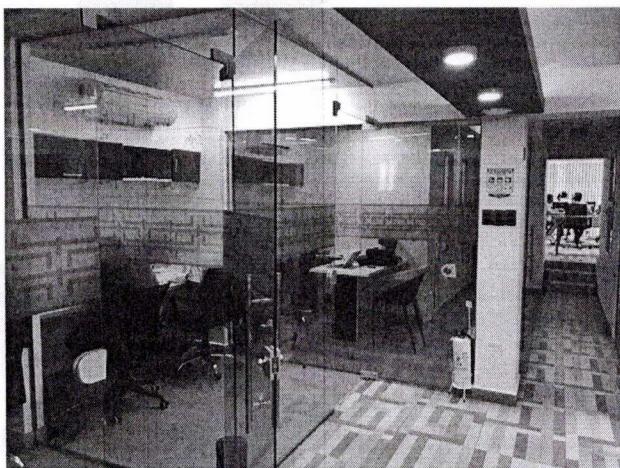
REGISTRO FOTOGRÁFICO

- En el sitio se evidenció una (1) edificación de dos (2) niveles, de uso Comercial distribuido de la siguiente manera:
 - **Primer Nivel:** Antejardín, acceso principal, acceso de vehículos, recepción, bodega, oficina principal, área de oficinas múltiples, zona de estar, baños, Áreas de estacionamientos internos, archivo y escalera de acceso a segundo nivel en la parte posterior.

- **Retiro posterior:** no se evidenció, en su lugar existe un área para estacionamientos y un área construida que funciona presuntamente como archivo.

- **Antejardín:** 3.50 m (hacia calle 31A fuente midas v3). – área total de antejardín 36.05 m², cabe resaltar que de manera temporal este funciona como espacio para estacionamientos de visitantes.

FOTOGRAFIAS CORRESPONDIENTES A LA EDIFICACION EN REFERENCIA.
