Oficio **AMC-OFI-0138142-2018**

INFORME TECNICO DIRECCIÓN ADMINISTRATIVA CONTROL URBANO			
ASIGNADOS ING. HERNANDO SALAZAR TEC. MIGUEL ANGEL CALVO			
ASUNTO:	Solicitud de Visita técnica	SOLICITANTE:	Ana Ofelia Galván Moreno
CODIGO DE REGISTRO:	AMC-OFI-0106464-2018 Rad: 119-2018 Abogado: Lily García	DIRECCION: Barrio Armenia Carrera 46 No 30 - 122	FECHA VISITA: 22/11/2018

INFORME GENERAL DEL ASUNTO
Visita de inspección ocular por presunta violación urbanística al predio ubicado en el Barrio Armenia Carrera 46 No 30 - 122, identificado con referencia catastral N° 010903290044000.

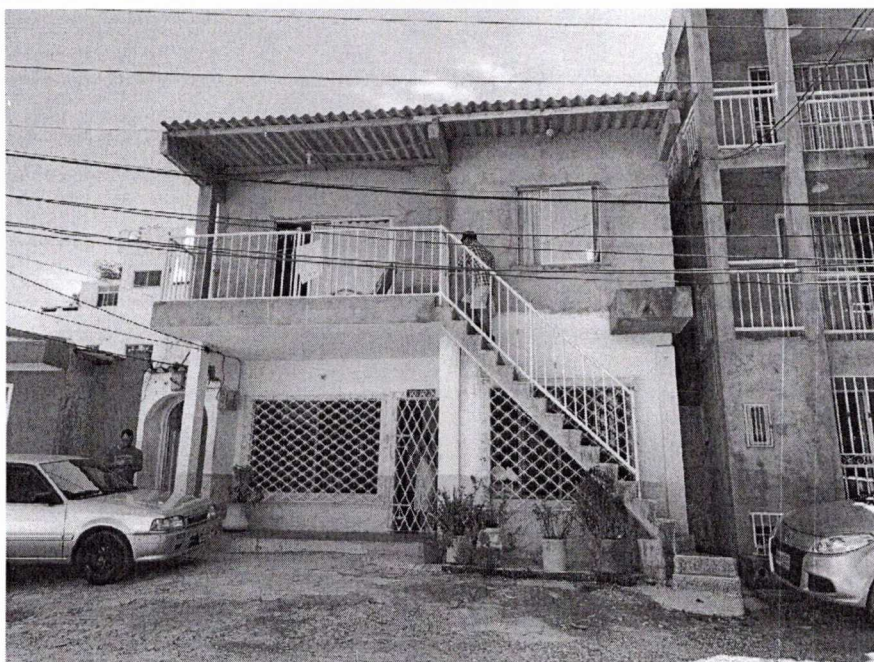
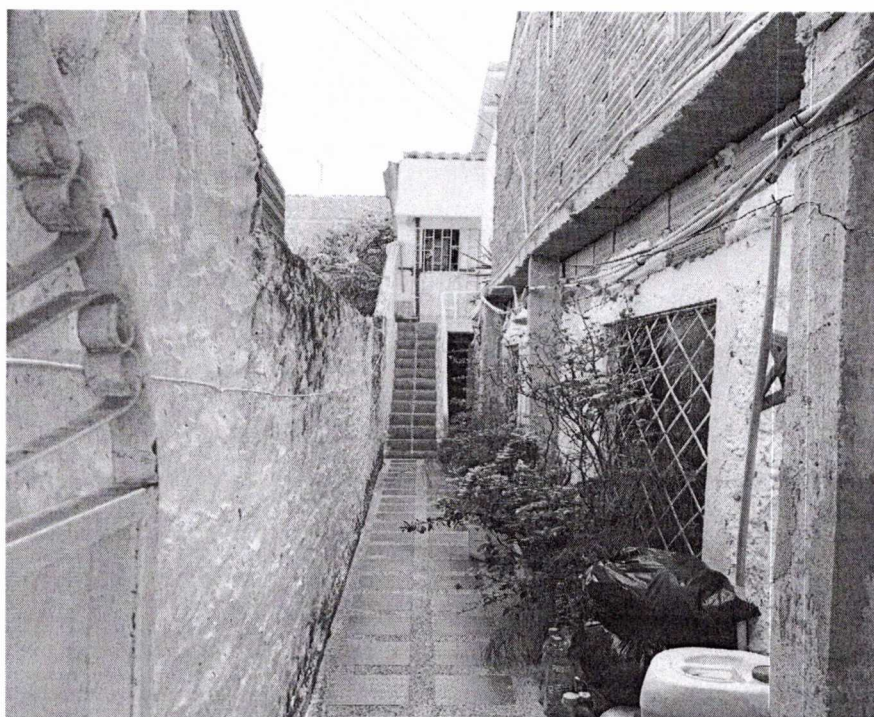
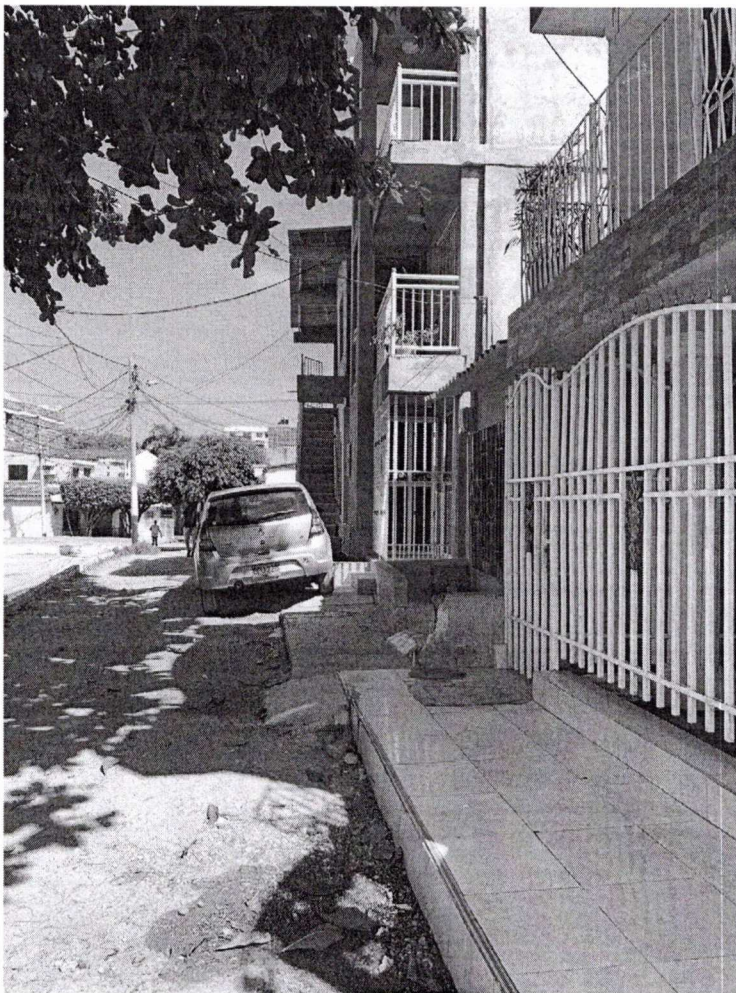
Al momento de la visita se evidencio una edificación multifamiliar de 2 niveles, con una (1) vivienda en el primer nivel y dos (2) viviendas en el segundo nivel.

- En el sitio se evidencio una (1) edificación de dos (2) niveles, de uso Residencial Multifamiliar distribuido de la siguiente manera:
  - **Primer Nivel:** una (1) vivienda con sala-comedor, cocina, alcobas, baños, patio, zona de labores y dos escaleras una ubicada en la fachada de la vivienda que accede a un apartamento en el segundo nivel y otra escalera interna que accede al otro apartamento en el segundo nivel.

- **Segundo Nivel:** Dos viviendas, una correspondiente al señor Edgar De La Rosa Nieves y otra correspondiente a la señora Mile De La Rosa.
- La edificación presenta medidas aproximadas de:

- **Frente de lote:** 8.70 m.
  - **Largo de lote:** 20 m.
  - **Área de lote:** 174 m<sup>2</sup>.
  - **Área construida por niveles:**
    - **Primer nivel:** vivienda 1 (142.29 m<sup>2</sup>) / Escalera interna (2.31 m<sup>2</sup>). / Escalera de fachada (2.68 m<sup>2</sup>).

- **Segundo nivel:** vivienda 2 (46.49 m<sup>2</sup>) y vivienda 3 (72 m<sup>2</sup>).
  - **Área Total Construida:** 384.26 m<sup>2</sup>.
  - No se evidenciaron obras en ejecución al momento de la visita.

FOTOGRAFIAS CORRESPONDIENTES A LA EDIFICACION EN REFERENCIA.

- Se constató que la dirección exacta del predio es Barrio Armenia Carrera 46 No 30 - 122, teniendo en cuenta la plataforma MIDAS V3 con base IGAC (Instituto Geográfico Agustín Codazzi).
- No se encontraron obras en ejecución al momento de la visita.
- Se evidencio una escalera de **2.68 m2** aprox. ubicada en lo que sería el antejardín de la vivienda, teniendo en cuenta que no fue posible verificar los linderos y medidas del predio según su escritura, ya que existe una calle canal que no está registrada en el plan vial y no tiene nomenclatura.
- En el sitio se evidencio una (1) edificación de dos (2) niveles, con un área total construida de **384.26 m2** aproximadamente, misma que a su vez posee un área de **72 m2** para la cual no presentaron la respectiva licencia, y que corresponde al apartamento objeto de la queja interpuesta por el señor Edgar De La Rosa Nieves.
